# İstanbul-Fatih'teki Kasımağa Mescidi'nin Tarihçesi ve 1976-77 Restorasyon Çalışmasının Değerlendirilmesi

## The History of the Kasımağa Masjid in the Fatih District of Istanbul and an Assessment of the 1976-77 Restoration Work

# EDİRNEKAPI KASIM AĞA MESCİDİ RESTORASYON PROJESİ

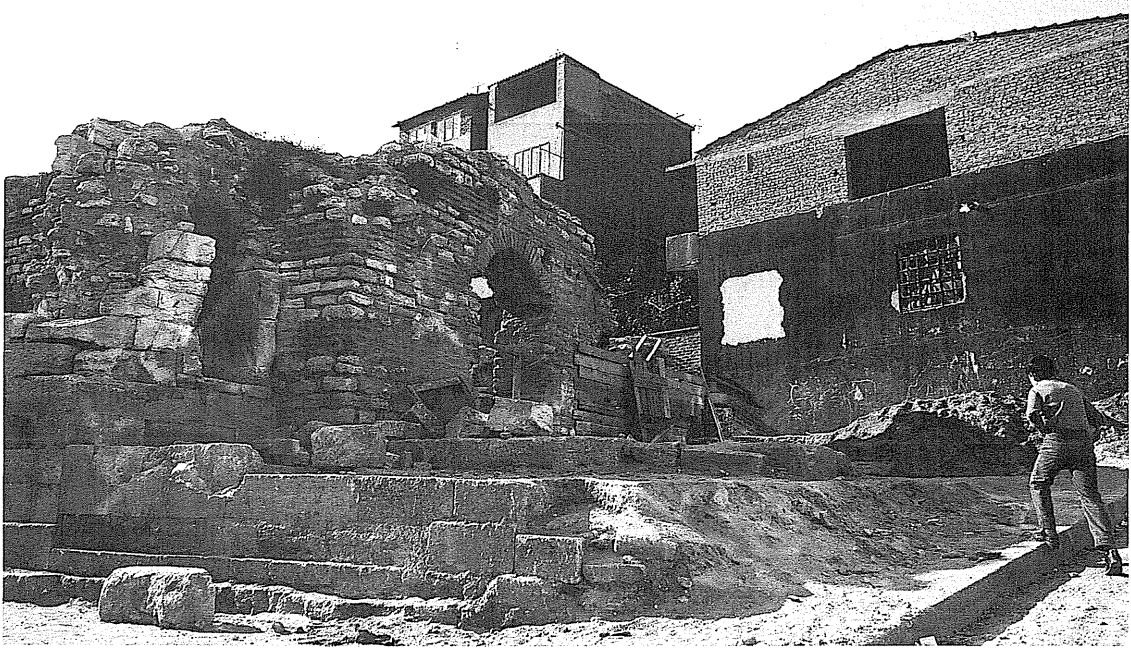
**Resim 8.** Restorasyon öncesi yan mekân kalıntıları ve mescit, kuzeydoğudan görünüm (1976 öncesi, Vakıflar İstanbul I.Bölge Müd.Arş.)

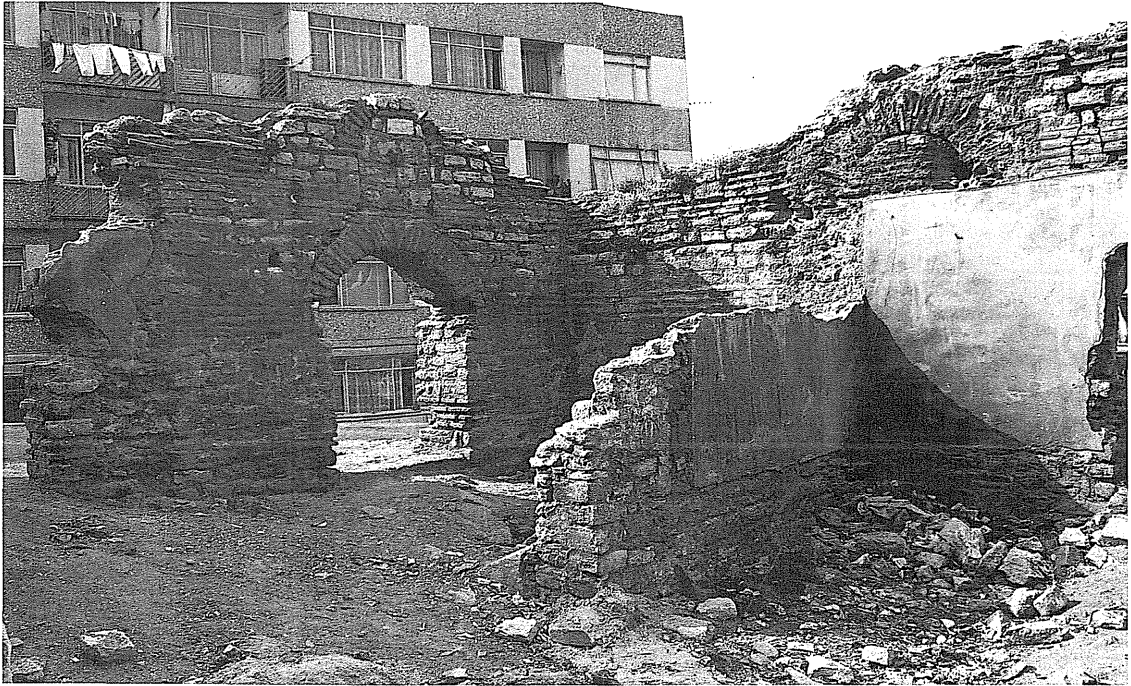
**Resim 9.** Restorasyon öncesinde mescidin güneyden görünümü (Vakıflar İstanbul I.Bölge Müd.Arş.)

Güney duvarına baktığımızda, duvarın alt kısımlarının Bizans duvar tekniğinde örülü olduğu görülürken, alttaki pencere kemerlerinin Osmanlı işçiliğinin özelliklerini taşıdığına tanık olmaktadır.

Ne yazık ki bu duvar, 1970'lerdeki restorasyona kadar sağlam gelememiştir. Diğer üç duvar nispeten sağlam olup, Bizans dönemi kimliğini taşımaktadır (Resim 9).

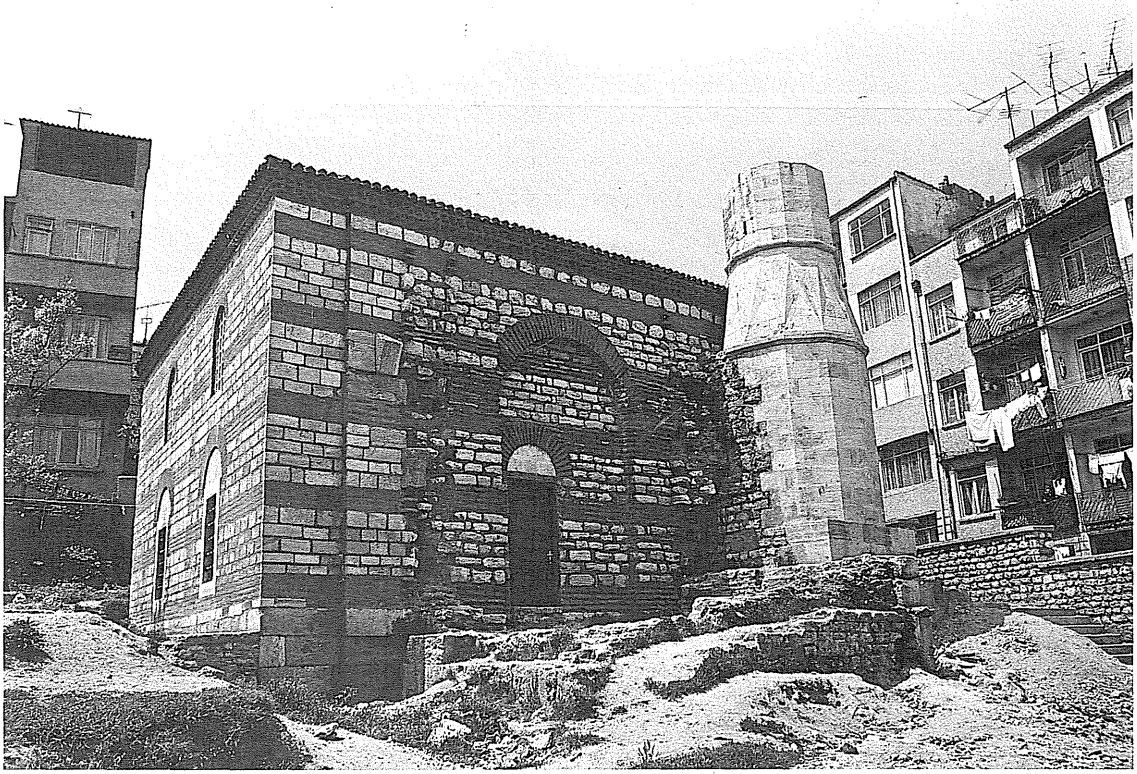
**Resim 11.** Güneydoğudan mescid yapısı ve doğudaki bugün var olmayan mekâna ait izlerle kalıntılar (1977,Vakıflar İstanbul I. Bölge Müd. Arş.)

tilmesi gerektiğinden hareketle rekonstrüksiyon aşamasında kırma çatılı sistem tercih edilmiştir. Aslında 1976-77 yılındaki restorasyonda, hazırlanan projesine uygun olarak kırma çatılı olarak inşa edilen yapının alaturka biçimli olarak yapılan çatı kiremitleri sonraki bir dönemde değiştirilmiştir (Resim 11).

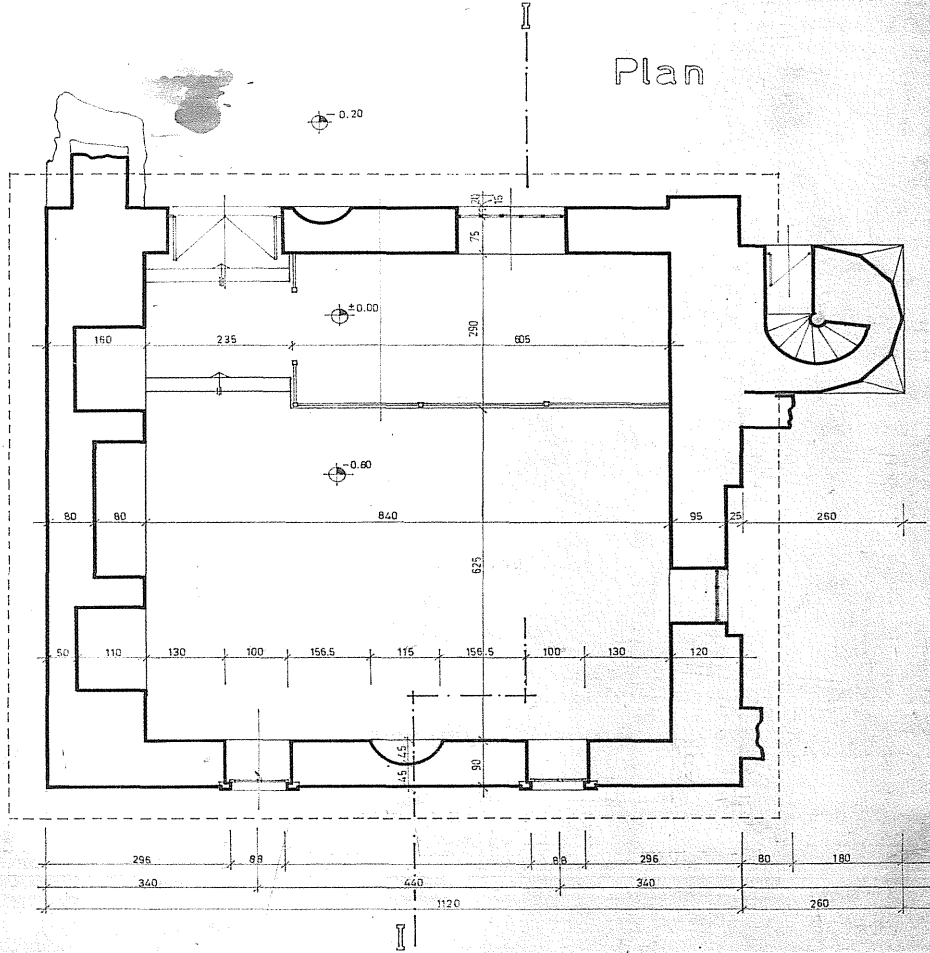
Şekil 5. 1976-77 restorasyonu sırasında ayağa kaldırılan mescide ait harim bölümünün restorasyon projesi. Burada da görüldüğü üzere kuzey ve batıdan bitişen mekânlar restorasyon projesinde yer almamaktadır (Vakıflar İstanbul. I.Bölge Müd.Arş.)

Doğu ve kuzey ekleri restorasyon projesinde yer almayıp, bu bölümler ihya edilmemiştir. Yalnızca planları çıkarılabilecek ölçüde temel seviyesine kadar sağlam olan bu kısımların özgününe uygun duvar tamamlaması yapılamayacağından, restorasyon projesinde yer almamıştır.

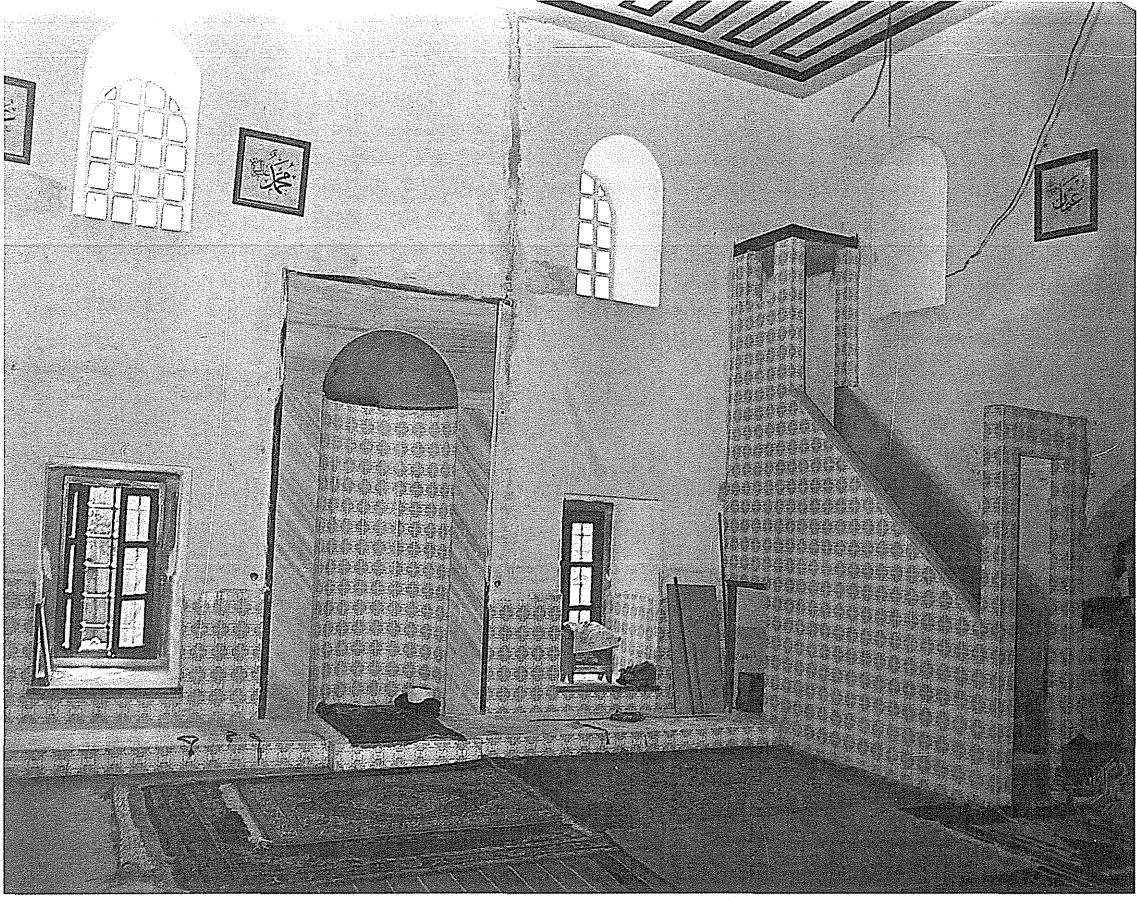
Resim 14. İç mekânda yapılan izinsiz uygulamalar (Vakıflar İstanbul I.Bölge Müd. Arş.)

Yanı sıra, izinsiz ve projesine aykırı şekilde sonradan yapılan betonarme ve çini kaplı mahfili ile aynı özelliklerdeki minber, vaiz kürsüsü ve lambri seviyesinde yapıyı dolaşan seramikler yapının sadelikten uzaklaşmasına neden olmuştur.<sup>(10)</sup>

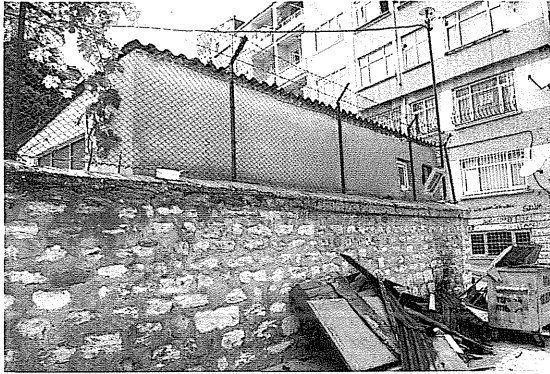
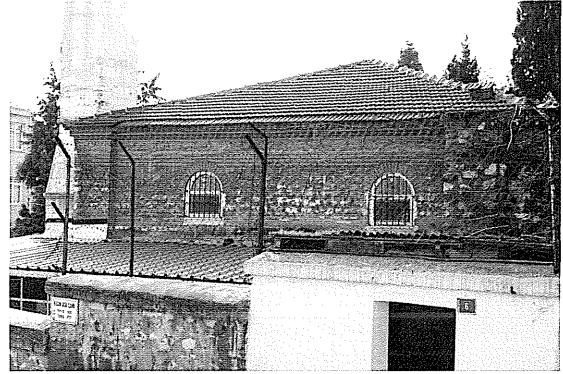
Resim 15. Mescid avlu duvarı, wc ve betonarme harpuştalar (26.06.2012); sağda mescid (M.Sav,20.5.2008)

10. Ayrıca, son cemaat yeri olarak yapılan ek yapı ile aykırılık teşkil etmektedir. Mevcut wc yapısının kaldırılarak, yer altına taşınması doğru bir uygulama olacaktır. Mevcut metal minare kapısının ahşap ile değiştirilmesi de gereklidir.

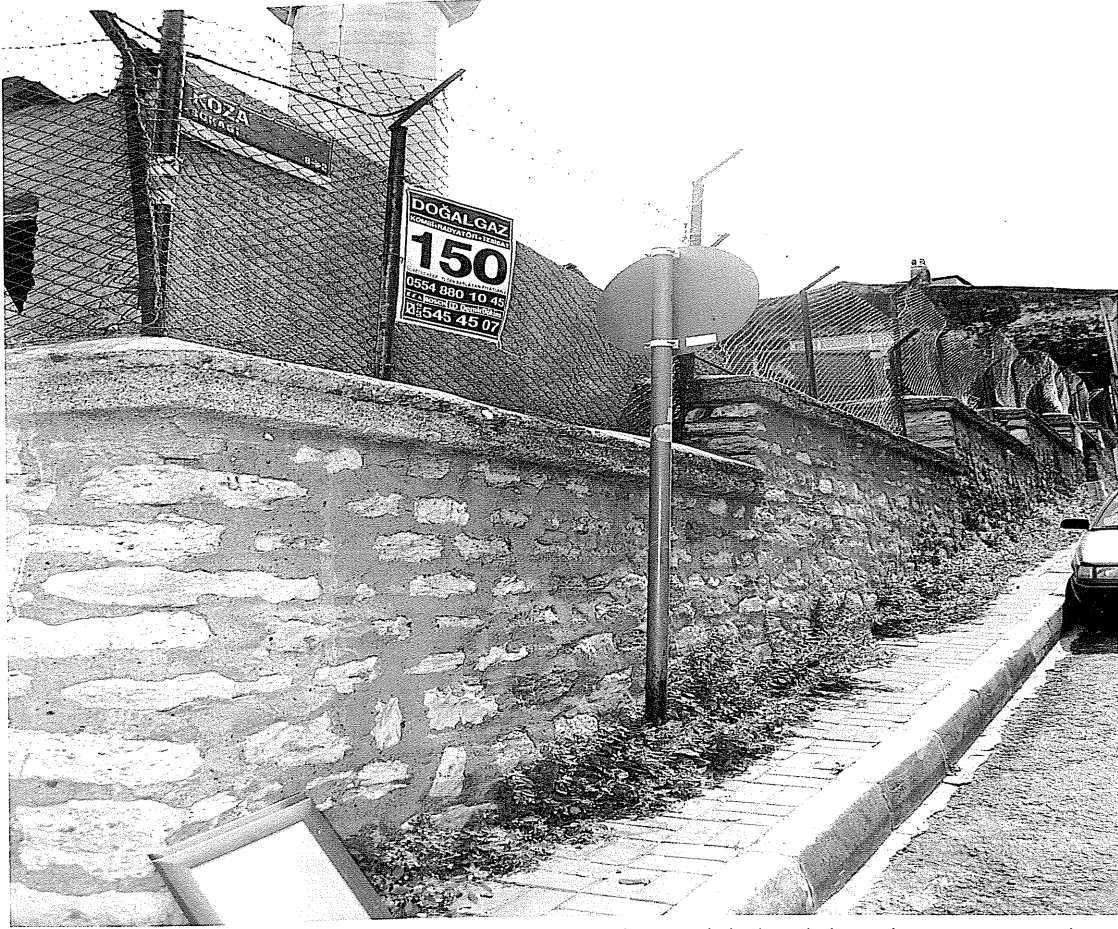
Resim 16. Mescidin Koza Sokağı boyunca uzanan betonarme harpuştalı, kademeli duvarı (M.Sav,26.06.2012)

çeyi kuşatmaktadır. Taşların arası kabartma derzlerle belirtilmiştir. Koza sokağındaki eğime bağlı olarak çevre duvarı altı yerde kademelendirilmiş ve duvarların üst kısmının harpuştaları ise ne yazık ki çimento kalıp ile yapılmış ve üzerine tel örgü çekilmiştir.
