Son Devir Osmanlı Mimarisinden Bir Kesit Dolmabahçe (Bezmialem Valide Sultan Camii) Camii ve Restorasyonu

Ali Okur / Mimar
Vakıflar İstanbul I.Bölge Müdürlüğü

VAKIFLAR 2007 YILI ONARIMI

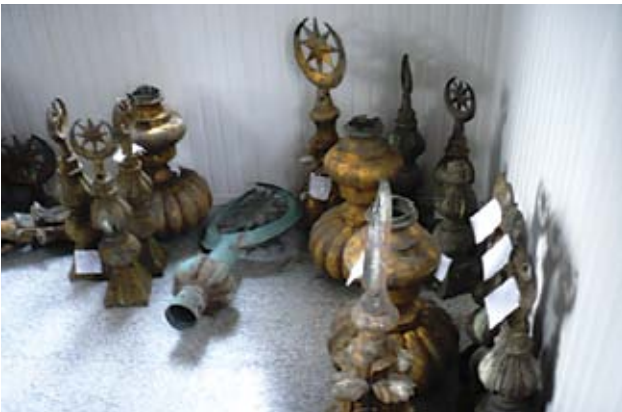
Resim, 20-Tamir maksadı ile sökülmiş alemler

Projelendirme sürecinin sonunda, özgün çatı kaplaması kurşunlarının değiştirilmesi maksadı ile bakır alemler (merkez kubbeye pirinç döküm kısımları da dahil) restorasyon biterken tekrar yerlerinde kullanılmak üzere sökülmüş; ayrıca bakımları yapılmış, eksik kısımları tamamlanmış ve tekrar altın varakla kaplanarak yerlerine konulmuştur.

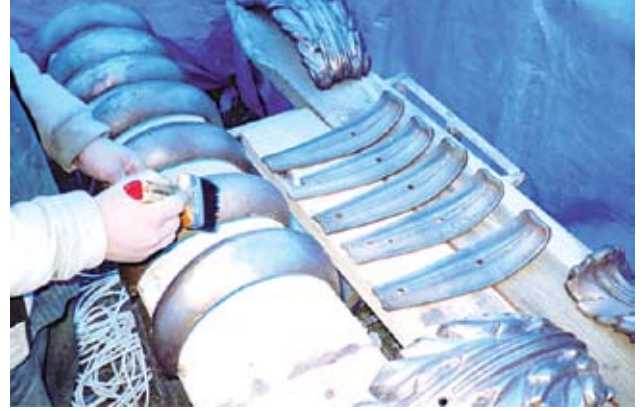
Resim, 21- Eksiklerinin yerine dökülmüş yeni alemler parçaları

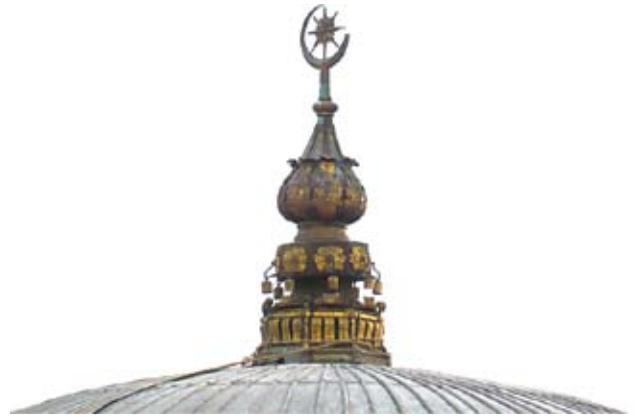
Resim, 22- Kubbe alemleri - Onarım öncesi

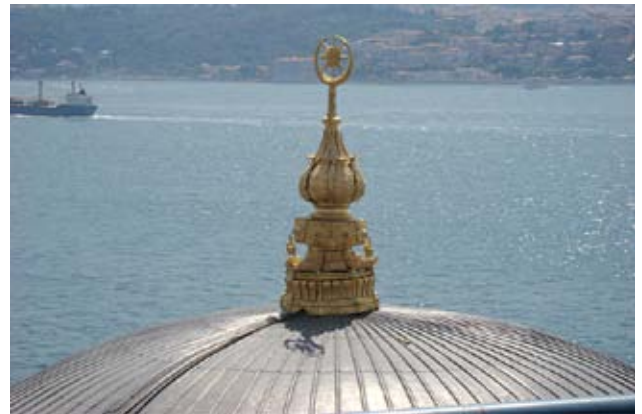
Resim, 23- Kubbe alemleri - Onarım sonrası

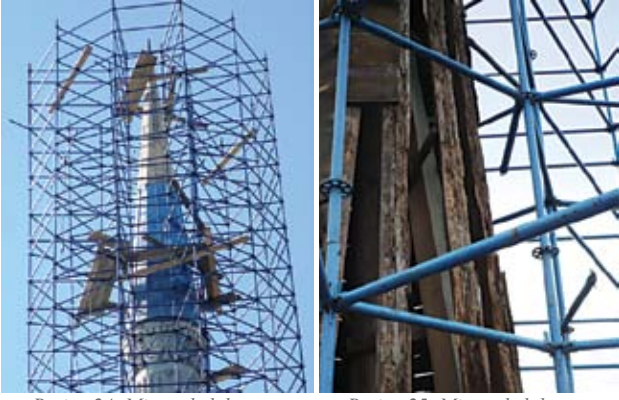
Resim, 24- Minare külahının sökümü

Yine kurşun çatı imalatı ile ilgili bir diğer kalem de minarelerin külahlarına yapılan müdahaledir. Her iki minarenin de külahlarının ahşap aksamı, hatta batı minaresi serin direği yenilenmiş, daha sonra her iki minarenin de yeni kurşun kaplamaları yapılmış, alemleri onarıp takılmış ve son olarak da paratonerleri monte edilmiştir.

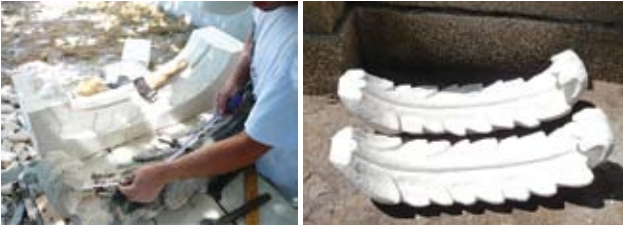
Minare şerefe altı bezemesini oluşturan yaprakların bir kısmı çürüyerek düşmüş, bir kısmı da daha önceki onarımlarda çimento harcı ile döküm yapılarak tamamlanmıştır. Burada, öncelikle kumlama yapılarak malzeme niteliklerinin ortaya çıkması sağlanmış, çimento imalatlar temizlenmiş, daha sonra eksik yerler tamamlanmıştır.

Resim, 26 ve 27- Minare Şerefe altı taş yapraklarının yeniden imalatı

Kırılmış ve düşüp yok olmuş yaprak motifleri, küfeki taşından yeniden imal edilerek, çelik çubuklar yardımı ile özgün yerlerine takılmıştır.

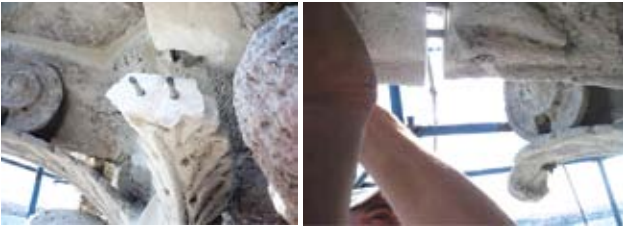
Resim, 28- Yeni imal edilen Minare şerefe altı yaprakları

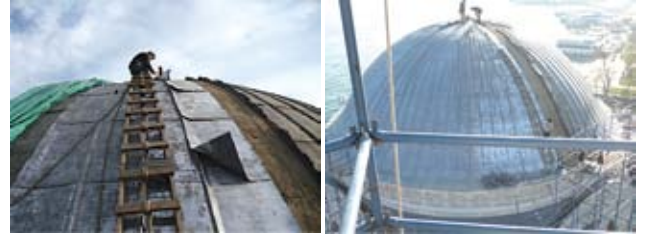
Üst örtüsü tamamen kurşun olan yapının kurşunlarının tamamının ömrünü tamamladığı tespit edilmiştir. Kurşunun ömrünü tamamlamasından kasıt, kesitinin incelenmesi ve üzerinde ezikler oluşmasıdır. Harim kısmı kurşunları kaldırılıp hurdaya ayrılmış, sonra kurşun altı çamuru tamir edilip, bazı kısımları yenilenmişken bazı kısımları yine aynı harç ile takviye edilmiştir. Daha sonra üzerine yeni kurşun (2mm kalınlığında) kaplanmıştır. Fotoğraftan da anlaşılacağı üzere kurşunun tamamı sökülerek değiştirilmemiş, bu sayede olası bir yağmura karşı korunması gereken zayıf alan en alt seviyede tutulmuştur.

Resim, 30 ve 31- Kubbe eski kurşunlarının sökülerek yenilerinin takılması

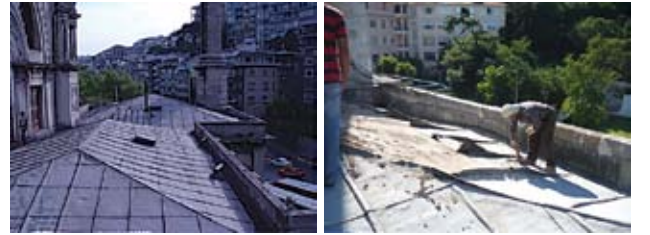
Resim, 32 ve 33- Hünkar Mahfili eski çatısı ve kurşun sökümü

Cumhuriyet dönemi onarımlarından-dönemin imkansızlıkları sonucunda- kalan çamur kaplama ile karşılaşmıştır. (Bu ahşap üzerine geçiş elemanı günümüzde ve özgün örneklerde keçe ile yapılmaktadır.)

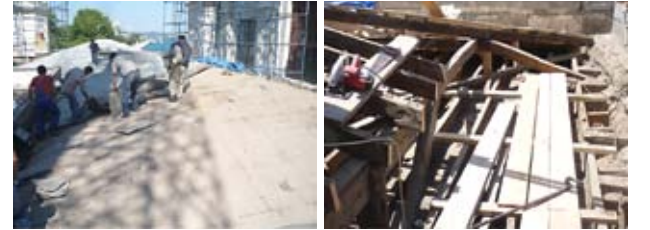
Ahşap kaplamaya zarar veren çamur temizlendiğinde ahşap kaplamaların da kullanılamaz durumda olduğu saptanmıştır. Ahşap kaplamaların kaldırılması sonucunda ahşap

Resim, 34 ve 35- Hünkar Mahfili eski çatısı ve kurşun sökümü

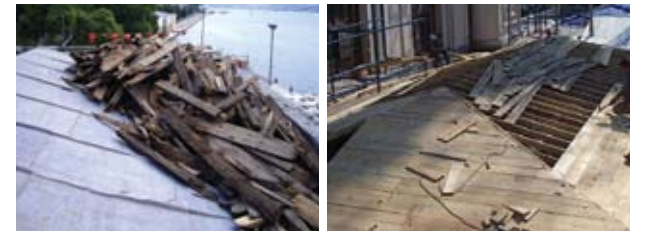
Resim, 36 ve 37- Hünkar Mahfili eski karkas ve yeni kaplama tahtaları

karkasın da bir kısmının yenilenmesi gerektiği tespit edilmiştir.

barındıran ters tavanlar (asma tavan) maruz kaldığı yükten kurtarılmıştır. Bu aşamadan sonra mahfil bölümünde çatı karkası güçlendirilerek, özgün detayına göre kısmi olarak yeniden imal edilmiş, çatı kaplamaları tamamı ile yenilenmiş ve su yalıtım tabakası ile kaplanmış; ardından, üzerlerine keçe serilerek ahşabın yanması engellenmiş ve son olarak da kurşun kaplanmış.

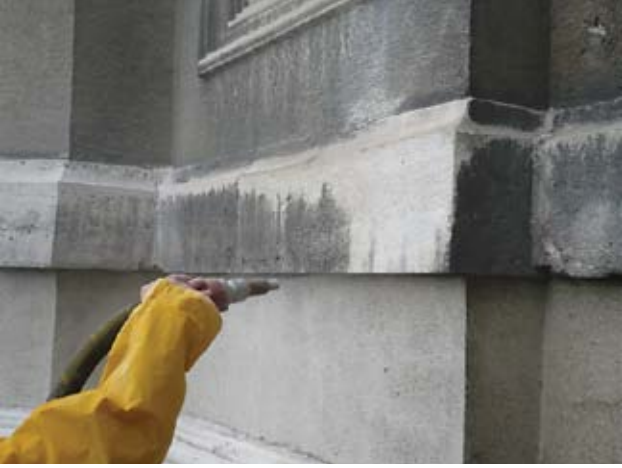
Resim, 39- Kumlama ile cephe temizliği yapılması

malzeme analizi sonucunda karar verilmiştir. Yapılan analiz sonucu hazırlanan raporda, yapının dış duvarlarında bulunan tuzların sıvılarla temizlik yapımına kalkışılması halinde yapının içine sirayet edeceği ve yapıdaki tezyini öğelerin zarar göreceği uyarısında bulunulmuş, ayrıca tuz ihtiva eden yüzeylerin de yapıdan uzaklaştırılması gerektiğine değinilmiştir. Söz konusu uygulama ile cepheye en az zarar verilerek, özgün taş rengine dönüştürülmeye çalışılmıştır.

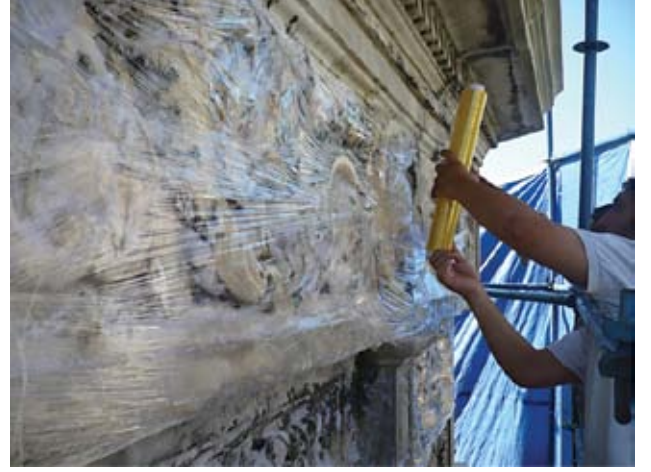
Resim, 42- Mermer temizliği

1948 yılındaki yol genişletme çalışmaları sırasında deniz tarafına taşınmış olan muvakkithane binası dış cephesinin mermer kaplı olması sebebi ile sathılara kumlama yapılmamış, düşük asidik özelliğe sahip kağıt hamuru uygulaması yapılarak, yüzeyinde oluşan kirlenmeye müdahale edilmiştir.

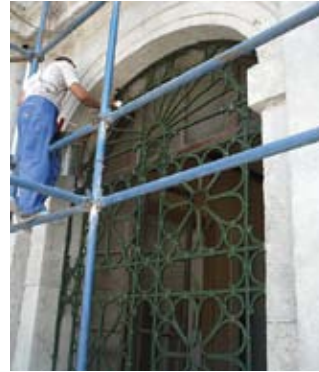
Resim, 45- Raspa edilmiş demir korkuluklara antipas sürülmesi

kısmı pencerelerinde küçük boyda ferforje korkuluklar bulunmaktadır. Bunların tamamı yerinde müdahale görmüş ve yerlerinden sökülmemiş, üzerlerindeki niteliksiz boya, zemine zarar vermeden, mekanik ve kimyasal yöntemler ile temizlenmiş ve tekrar boyanarak bakımı tamamlanmıştır. Ferforje parmaklıkların yok olmuş bazı parçaları ve kelepçeleri yeniden imal edilerek tamamlanmıştır.

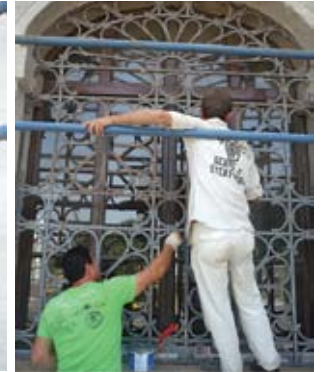
Resim, 46- Demir korkuluklara yeniden boya yapılması

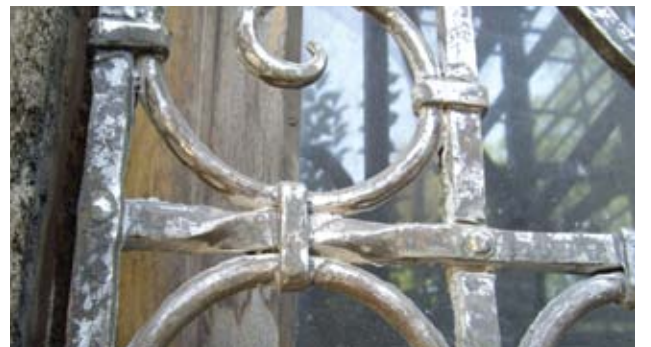
Resim, 47-Raspa edilmiş ferforje korkuluklar

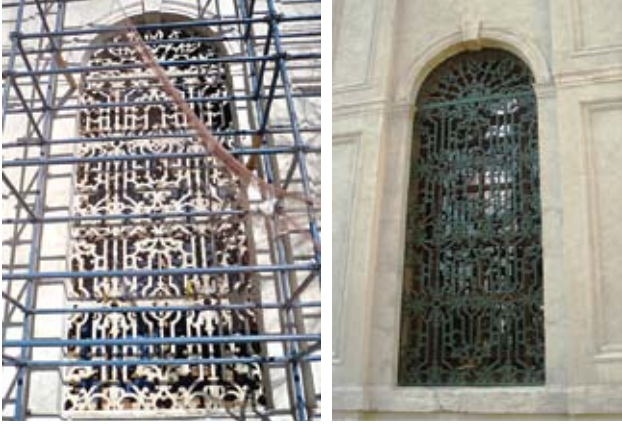
Resim, 48 ve 49- Döküm demir korkuluklar uygulama öncesi ve sonrası

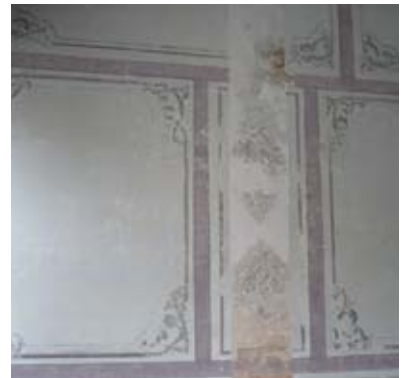
Resim,56- Kireç esaslı ince harç enjeksiyonu müdahalesi sonrası

katmanlardan üstte olanı sağlamlaştırılarak korunmaya çalışılmıştır. Harç ve sıva tabakalarındaki boşluklar özgün harca uyumlu-benzer bir harç ile enjeksiyon yapılarak sağlamlaştırılmıştır.

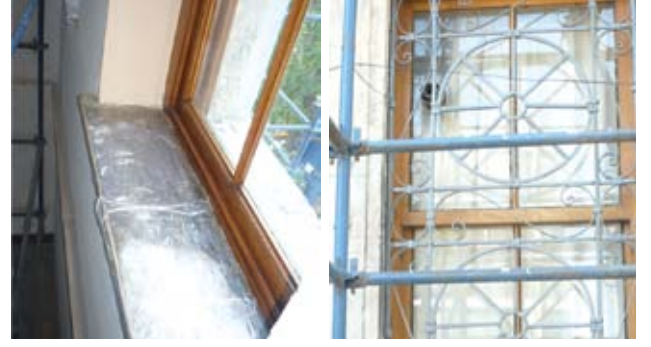
Resim, 61 ve 62- yeni yapılmış giyotin pencere doğraması

Vakıflar 2007 uygulamasında, cami harim bölümü pencerelerine müdahale edilmemiştir. Hünkâr bölümünde ise yenilenerek, özgün detaylarını kaybetmiş pencereler, yeniden imal edilmek suretiyle hali hazırda da özgün örnekleri bulunan giyotin pencereye çevrilmiştir.

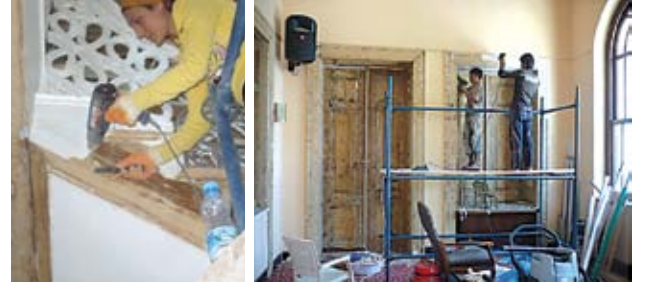
Resim, 63 ve 64- Elektrikli pürmüz yardımı ile ahşap yüzeylerdeki özgün olmayan boyanın raspa edilmesi

olan kapı kolları, örneklerden yararlanılarak yeniden üretilmiş ve mekanizmaları muhdes haldeki kapıların tamamına uygulanmıştır. Kapılar sökülerek, raspaları yapılmıştır. Yapılan raspalar sonucunda çürüyen kısımları tespit edilmiş ve

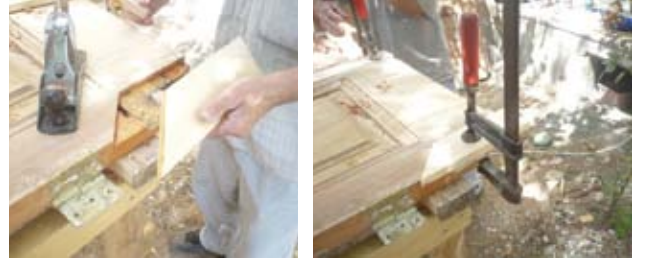
Resim, 65 ve 66- Yeni kapı parçalarının yerlerine alıştırılması ve işkencede bekletilmesi

birleşim yerlerinden sökülerek, bu kısımlar yeniden imal edilmiş ve kapılar birleştirilmiştir. Tuvalet kapısı dışında küçük müdahalelerle bütün kapılar kullanılabilir hale gelmiş, bu kapıda göbek ve göbek altı parça yeniden imal edilmek zorunda kalmıştır.

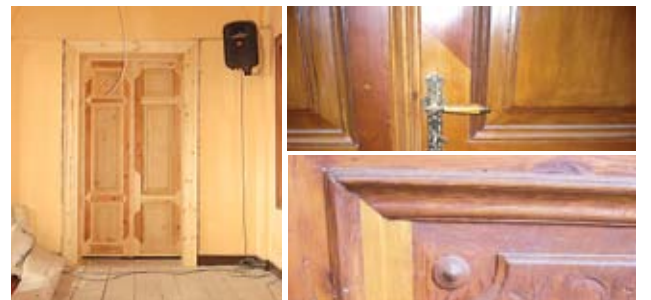
Resim, 67- Kapı ve kasası ciladan önce

Kapı kasaları da oldukları yerde raspa edilmiş ve çürüyen parçalar aynı tür ahşap ile değiştirilmiştir. Bu uygulamada da tuvalet kasası dışındaki tüm kasalar fazla müdahaleye gerekmeden kurtarılmıştır. Bütün bu yeni yapılan parçalara dikkatle bakıldığında ayırt edilecek ton farkına sahiptirler.

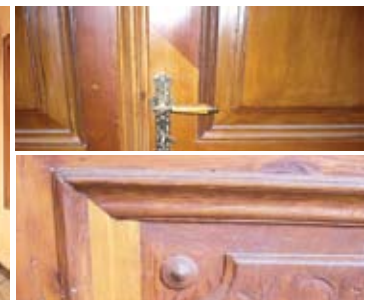
Resim, 68 ve 69- Yeni imal edilmiş kapı kolu ve itinalı raspa edilerek ortaya çıkarılmış dış kapı göbeği

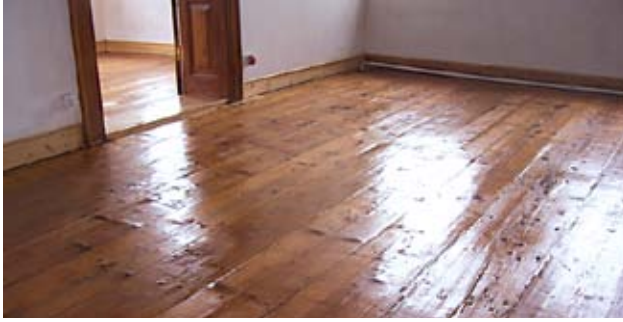
Resim, 72- Cila sonrası zemin döşemesi

Hünkar Mahfili döşemelerinin ve süpürgeliklerinin, pencerelere yakın yerlerde çürüdüğü görülmüş ve bu kısımlardaki ahşaplar aynı cins ağaçla(meşe) değiştirilmiştir. Bu kısımların tamiratı sırasında elektrik tesisatı da bu yenilenen ahşapların altına alınmıştır. Döşemelere daha önce yapılmış kalafat uygulaması

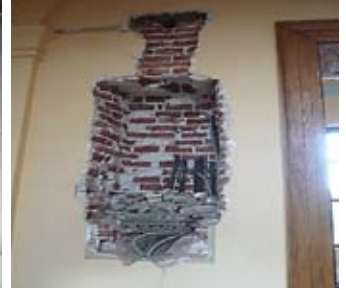
Resim, 78- Sökülmüş, eski elektrik kutusu

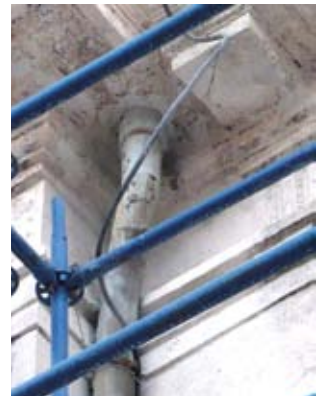
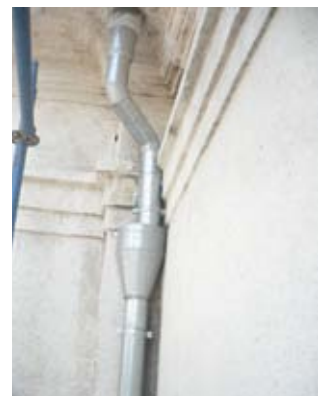
Dolmabahçe Camii'nin özgün hali ile ilgili projede her hangi bir yaklaşım getirilmediğinden çürümeye yüz tutmuş mevcut yağmur suyu uzaklaştırma düzeni, aynı sistemle, ancak

Resim, 81 ve 82- Yağmur suyu uzaklaştırma sistemi(uygulama öncesi ve sonrası)

kaliteli ve eski esere uygun malzeme ve detaylarla yenilenmiştir. Yenileme çalışmaları sırasında silmelere daha önce açılmış delikler kullanılarak, bu özgün olmayan detayın uygulanması sırasında yapının daha çok zarar görmesi engellenmiştir. Diğer dönem camileri gibi bu sistemin ağırlık kuleleri yardımıyla gizlenmiş olma ihtimali vardır, ancak bu uygulamada söz konusu detaya ulaşılamamıştır.

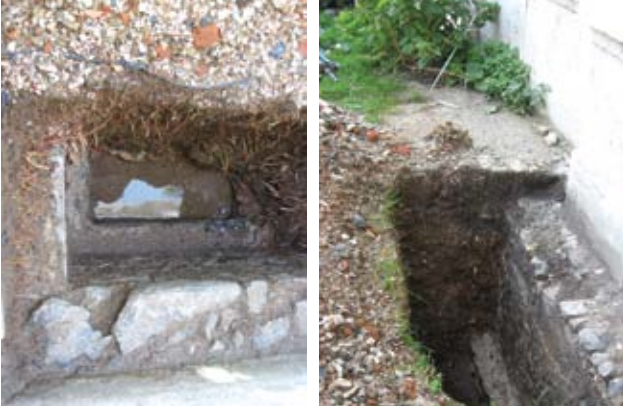
Drenaj yapımı maksadı ile inceleme kazısı yapılmıştır. Yapının denize çok yakın olması ve zeminin dolgu olduğu ihtimali düşünüldüğünde, yapının ampatman temele sahip

Resim, 83 ve 84- Araştırma kazıları sonrasında ulaşılan ampatman temel
