Taksim'deki Hüseyin Ağa Camii ve Son Restorasyon Çalışmaları

Hüseyin Ağa Mosque in Taksim and Works of Last Restoration

Sevilay Tuncer Uludağ | Restorasyon Uzm. Y. Mimar
Hakime Esra Yılmaz | Restorasyon Uzm. Y. Mimar

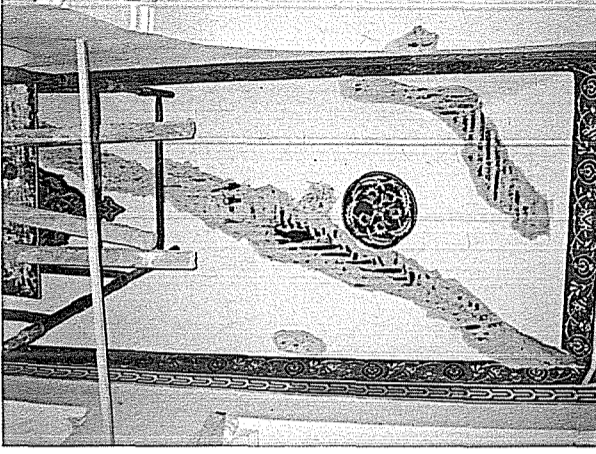
Yapının mevcut durumunda, geçmiş dönemlere ait ve yeni oluşan çatlaklar vardı. Restorasyon projesinde öncelikle yapının taşıyıcı sisteminin sağlıklı bir duruma getirilmesi önem kazanmıştır. Bu nedenle İstanbul Teknik Üniversitesi Döner Sermaye İşletmeleri Yönetmeliği Uyarınca Mi.2011.159 No.lu Proje Kapsamında; İstanbul Teknik Üniversitesi Mimarlık Fakültesinden Prof. Dr. Feridun ÇILI ve Prof. Dr. Oğuz Cem ÇELİK tarafından yapının taşıyıcı sistem durumu ve çözümleri ile ilgili bir rapor hazırlanmıştır. Bu çalışmanın sağlıklı yapılabilmesi için duvar ve tonozlardaki çatlakların hareketi izlenmiştir. Duvardaki çatlaklara lamlar, tonozdaki çatlaklara komparatörler yerleştirilmiştir.

Fotoğraf 13. Restorasyon öncesinde yapıda gözle görülebilen çatlaklar.

Taşıyıcı sistemler raporunda da belirtildiği üzere yapının statik açıdan güçlendirilmesinde yapılacak ilk uygulama, çatlak onarımı olmuştur. Bu amaçla öncelikle tüm çatlakların iki yanındaki sıvalar 15' er cm. açılacak, raspa işleminden sonra çatlak içleri su veya hava jeti ile temizlenecekti. Daha sonra ise uygulanacak çatlak onarım müdahalesi şu şekilde gerçekleşecekti;

1. Tüm kılcal ve genişliği 8 mm.' den az olan yapısal çatlaklar, duvarın özgün harcının özelliklerini taşıyan yapma ya da hazır bir harcın, 1.3 bar gibi düşük basınç altında enjeksiyonu yöntemiyle doldurularak onarılacaktır.

2. Orta genişlikte ve genişliği 8.24 mm. olan çatlaklar, paslanmaz çelik lamalarla dikildikten sonra yine duvarın özgün harcının kalitesi ile benzer özellikleri taşıyan yapma ya da hazır bir harcın 1.3 bar gibi düşük basınç altında enjeksiyon yöntemi ile doldurularak onarılacaktır. Çatlaklara 20 cm. aralıklarla yerleştirilmesi ön görülen dikiş elemanlarının boyları yerlerine göre 30.40 cm, gerekli olduğu bazı durumlarda daha uzun da seçilecekti.

3. Genişliği 40 mm. ve daha büyük çatlak oluşumlarının onarımlarında, ilk önce kısmi çökmelerin önlenmesi amacıyla gerekli destekleme elemanları düzenlenecek; daha sonra çatlak yanları çürütülerek çatlak onarımına hazır duruma getirilecekti. Yeterli genişliğe çıkarılmış çatlak, dokunun, özgün taş, tuğla ve özgün harç ile benzer özellikler taşıyan yapma ya da hazır bir harç ile yeniden örülecek; genişliği 24.40 mm. arasında olan çatlaklara, yukarıda açıklanan yöntemlerin hangisi ile müdahale edileceğine yerinde karar verilecekti.

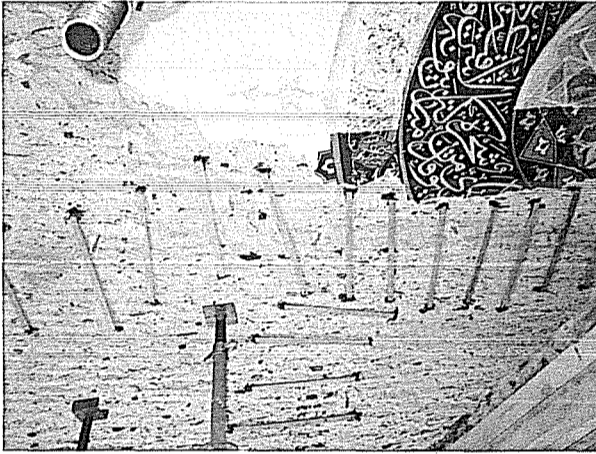
Fotoğraf 14. Restorasyon öncesinde yapıda gözle görülebilen çatlaklar.

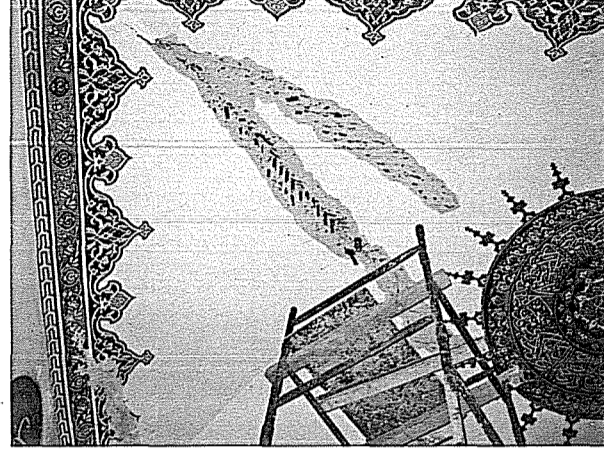
Fotoğraf 15. Tüm çatlaklara, İstanbul Teknik Üniversitesi Mimarlık Fakültesinden alınan taşıyıcı sistem raporunda yapılması istenen onarım detaylarına göre müdahale edilmiştir.

Yapıda, restorasyon öncesinde tespit edilen çatlaklara uygulama sürecinde İstanbul Teknik Üniversitesi Döner Sermaye İşletmeleri Yönetmeliği Uyarınca Mi.2011.159 No.lu Proje Kapsamında; İstanbul Teknik Üniversitesi Mimarlık fakültesinden Prof. Dr. Feridun Çılı ve Prof. Dr. Oğuz Cem Çelik tarafından hazırlanan Taşıyıcı sistemler raporu doğrultusunda müdahale edilmiştir. Tüm müdahale uygulamaları ilgili koruma kurulunca onaylıdır.

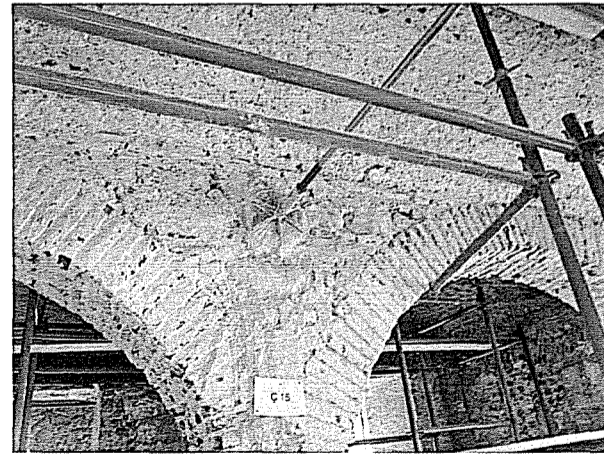
Fotoğraf 16. Harim içinde yapılan gergi elemanları.

Yapının tonozları ve duvarlarındaki tüm çatlak oluşumları yukarıda açıklanan yöntemler ile onarıldıktan sonra yapının ve özellikle tonozların güçlendirilmesi, gelecekte karşılaşılabileceği açılma zorlanmalarına karşı iki tanesi tonozlara dik doğrultuda; güney ve kuzey duvarı arasında; diğer dört tanesinin, doğu ve batı duvarına paralel doğrultuda paslanmaz çelik gergiler düzenlenmesi ön görülmüştür².

Gergi demirleri, iç ve dış duvarlarda flanşlar ile sabitlenmiştir. Flanşlar yuvarlak formda olup dış ve iç cephe duvarlarında gözükecektir.

Ayrıca yine taşıyıcı sistem raporunda ön görülen, yapının rijitliğinin sağlanması için gergi sistemi yapılmıştır (Fotoğraf 16-19).

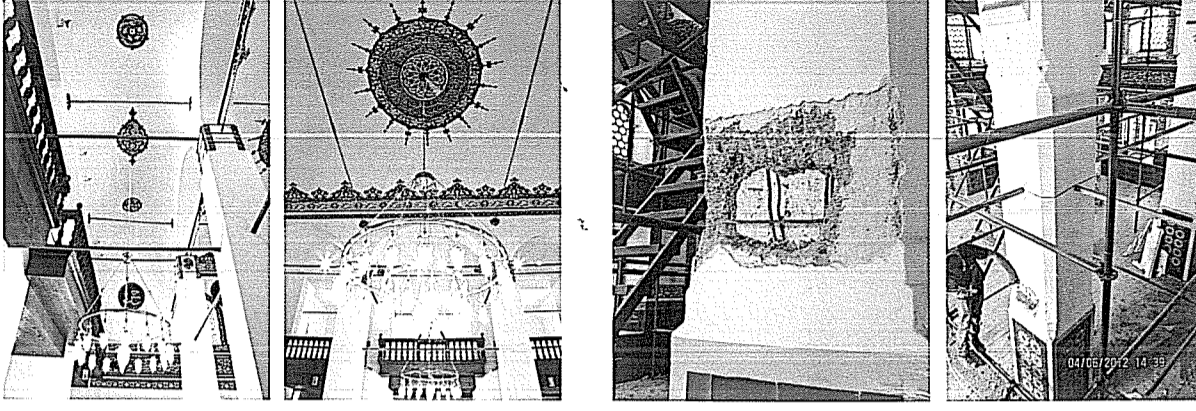
1939'da ve sonrasında yapılan tüm müdahalelerde ortalama 10 cm. kalınlığında çimento harçlı sıva ve demirli beton uygulaması yapıldığı tespit edilmiştir. Fotoğraflarda da görüldüğü gibi demirli beton olan kısımlar, üzerindeki Kütahya çini kaplamalar, 1939 yılı onarımda eklenen öğelerdir. Bu nedenle belgeleri ile ispatlanan kötü müdahaleler, ilgili

Fotoğraf 17-18. Restorasyon sonrası, camide yapılan güçlendirmeler.

Fotoğraf 19. Taşıyıcı sistemdeki çimento harçlı sıvalar.

koruma kurulunca da onaylanan projeler doğrultusunda kaldırılmıştır. Bu bölümlerde kolonlar köşelerine yerleştirilen paslanmaz profillerle sarılmış, güçlendirilmiştir.

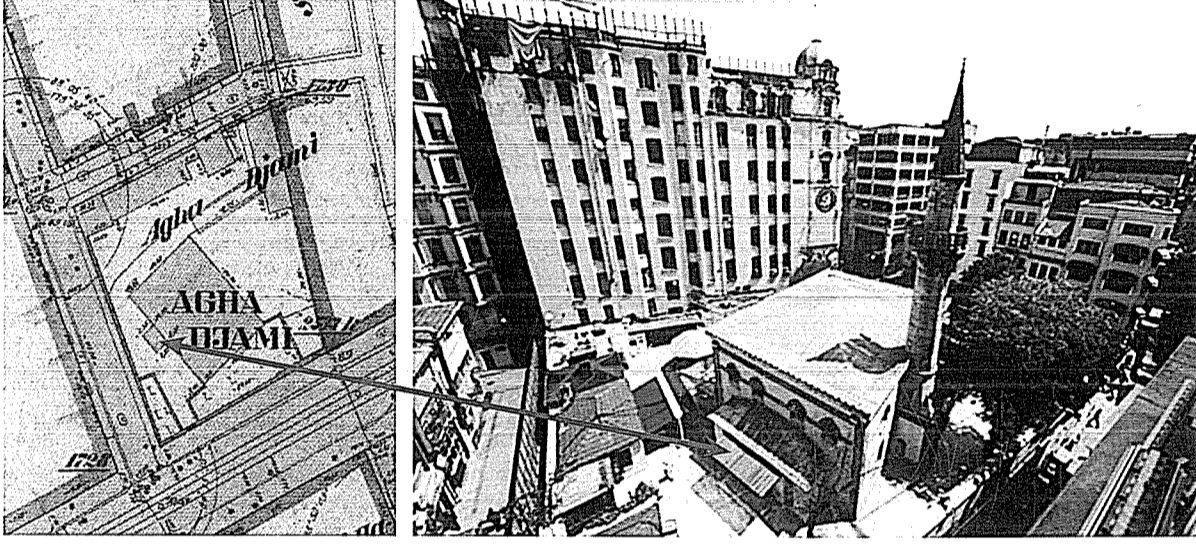
Fotoğraf 20. Alman Mavilerinde ve 2012 yılına ait restorasyon öncesi fotoğrafta giriş kapısı saçağı

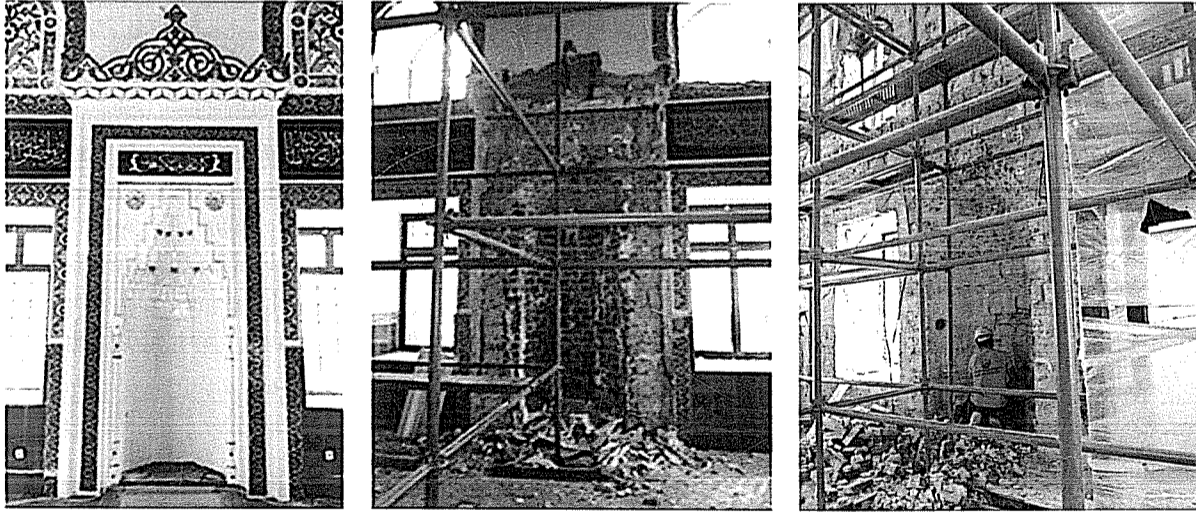
Fotoğraf 21. Restorasyon öncesi ve restorasyon sırasında mihrap nişi.

1939 yılındaki restorasyon öncesi çekilen, Encümen Arşivinden alınan eski fotoğrafta, mihrap nişinin çıkma yapmadığı görülmektedir (belge.2). Bu belgeler dışında, raspa işleminde harçların ve mukarnas tezyinatının çimento

harçlı siva ile yapılmış olması da bu belgeleri desteklemiştir. Raspa sonucunda, özgün mihrap yayı da ortaya çıkarılmıştır. Tüm bu belgeler doğrultusunda mihrap, özgün formuna uygun olarak restore edilmiştir.

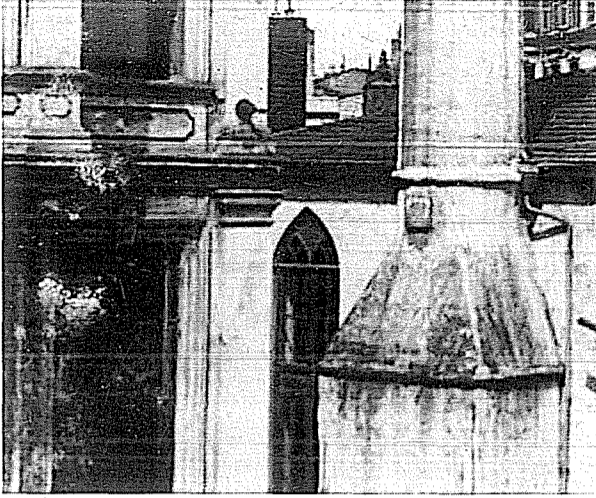
Fotoğraf 22 a. 1938 yılı onarım öncesi çekilen fotoğrafta son cemaat penceresi görülmektedir.

fotoğraflarda görülen son cemaat pencere düzeninin doğru olduğu tespit edilmiştir (Fotoğraf 22a.22b.22c).

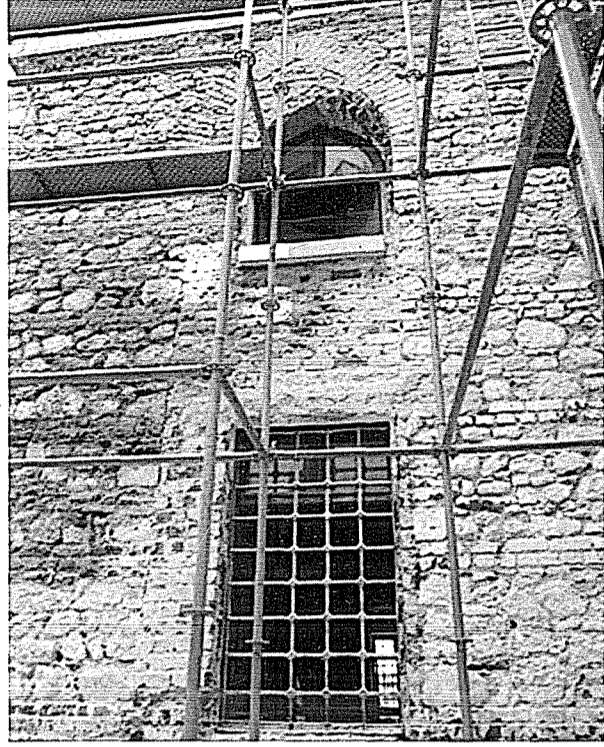
Fotoğraf 22b. Uygulamada yapılan çimento harçlı siva raspaı Sonucunda, son cemaat yerinin özgün pencere ebatlarının 1938 yılındaki onarım ile değiştirildiği tespit edilmiştir.

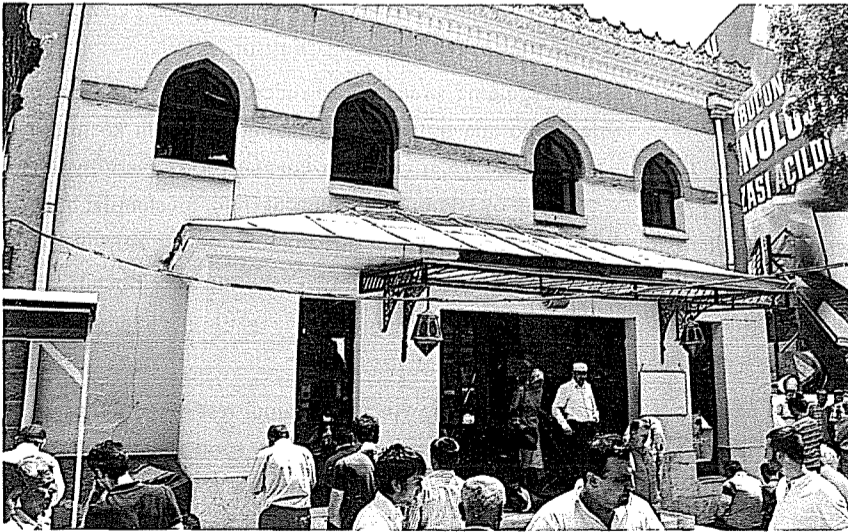
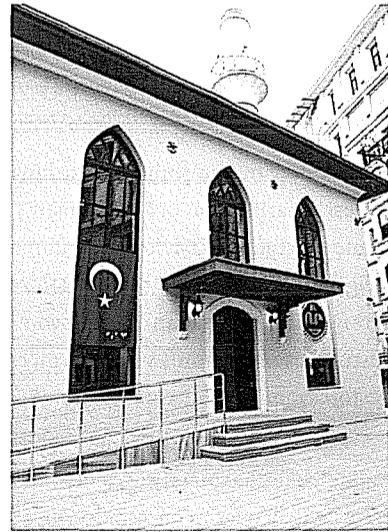
Fotoğraf 22c. Restorasyon öncesi kuzey cephesi, yandaki fotoğraf ise restorasyon sonrası belgelere ve izlere göre onarımı tamamlanan kuzey cephesi.

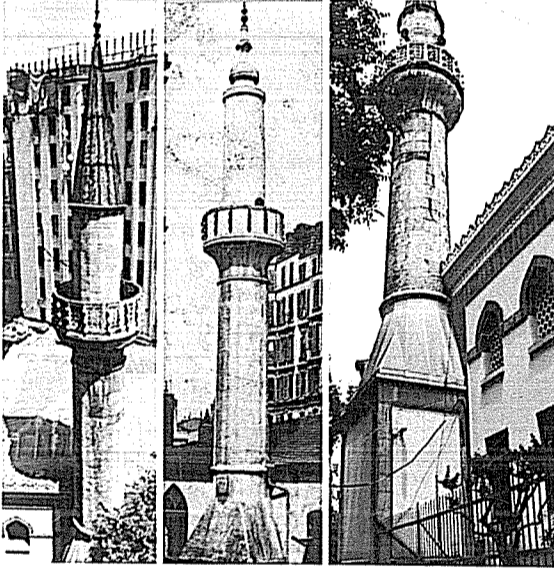
Fotoğraf 24a, 24b, 24c. Minarede geç dönemde yapılan değişiklikler yukarıdaki karşılaştırmalı fotoğraflarda gösterilmiştir. 1939 onarım öncesinde minare külah, petegi, kürsüsü farklı iken bambaşka bir mimariye çevrilmiştir. Minare 19. Yüzyıldaki durumuna göre restore edilmiştir.

Yapının minaresinin, petek, külah ve şerefe altı, 1939 senesi onarımında değiştirilmiştir. Bunu, onarım öncesinde Encümen Arşivlerinde bulunan eski fotoğraflardan belgelemektediriz (Fotoğraf 24a, 24b, 24c, 25a, 25b). Bu belgeler ışığında hazırlanan restorasyon projesi, ilgili koruma kurulunca onaylanmış ve bunların, eski görsel belgeye göre restorasyonu yapılmıştır.

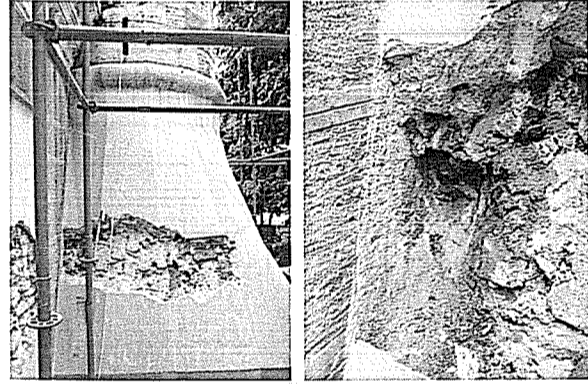
Fotoğraf 25a, 25b. Yapılan raspalarda minare kürsüsünün, tuğla kırığı, çimento harcı ile dolgu yapılarak, formunun değiştirildiği görülmüştür.

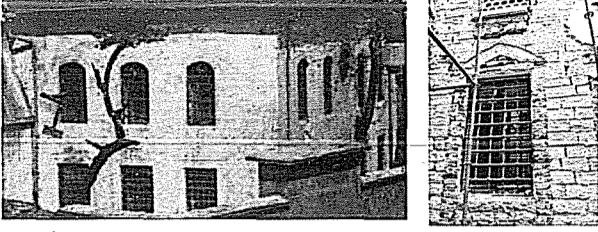
Harim cephelerinde, zemin kot pencere etraflarının tuğla ile doldurulduğu, taş sövelerin alındığı tespit edilmiştir. Bu izler ile 1939 onarım öncesindeki eski fotoğraf belgeleri örtüşmektedir. Eski belgelerde de taş söve görülmektedir (Fotoğraf

Fotograf 26. Raspa sonucunda taş sövelerin alınarak doldurulduğu tespit edilmiştir. Encümen arşivinden alınan 1939 yılı onarım öncesine ait fotoğrafta taş söveler görülmektedir.

26). Restorasyon bu veriler ışığında gerçekleştirilmiştir.

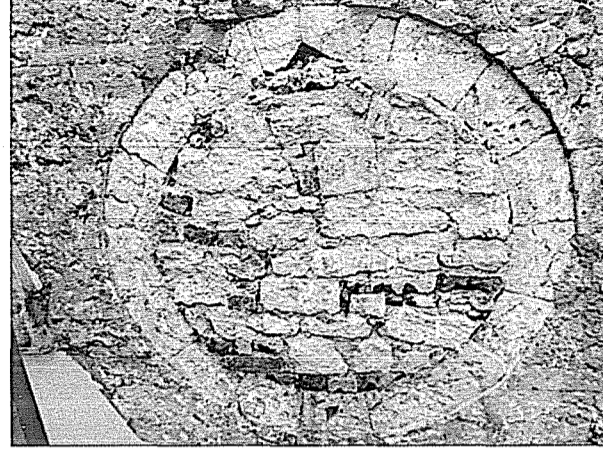
Fotograf 27. Restorasyon sırasında açığa çıkarılan gül pencere.
