Restorasyon | Konservasyon | Arkeoloji | Sanat Tarihi | Yıl: 2016 Sayı: 12

# GİRESUN İL MERKEZİNDE RESTORE EDİLEN VAKIF CAMİLERİ THE FOUNDATIONAL MOSQUES RESTORED IN CENTRAL GİRESUN

İsmet Çalık | İnş. Yük. Müh, Vakıflar Trabzon Bölge Müdürlüğü  
Mehmet Fatsa | Araştırmacı-Yazar, Giresun İl Özel İdaresi

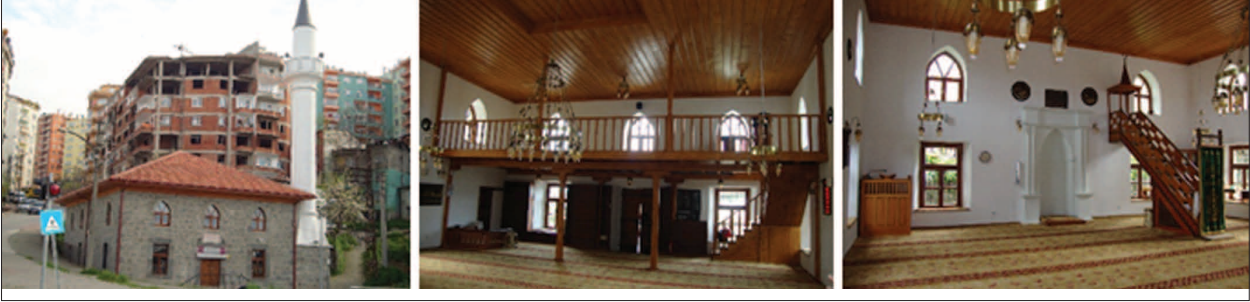
Fotoğraf 6. Gemilerçekeği Camisi onarım sonrası fotoğrafları.

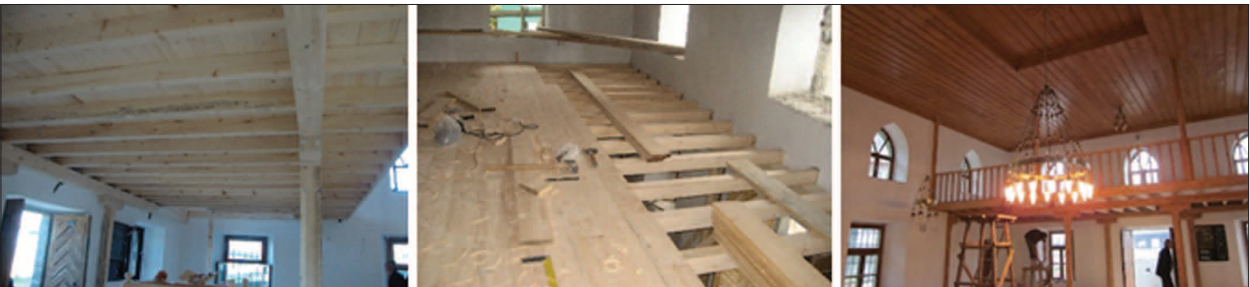
Fotoğraf 8. Gemilerçekeği Camisi ahşap ve mahfil işleri fotoğrafları.

Mahfile çıkışı sağlayan batı cephedeki betonarme merdiven kaldırılarak açılan kapı, orijinal karakterindeki gibi pence-reye dönüştürülmüştür (Fotoğraf 8).

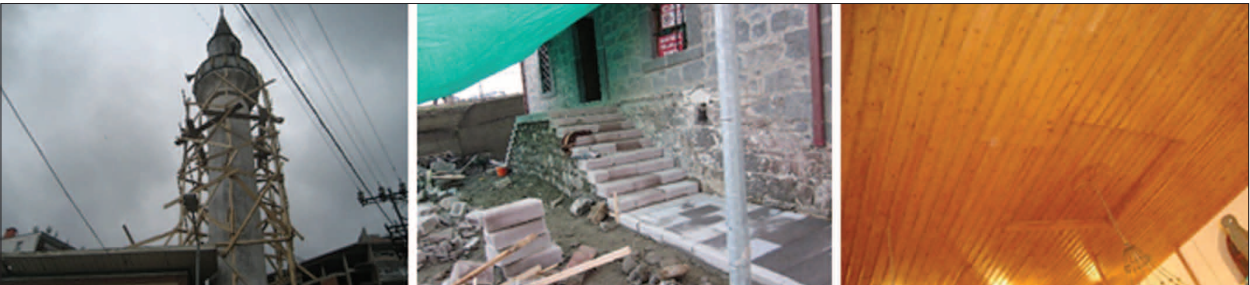
Fotoğraf 9. Gemilerçekeği Camisi minare ve çevre düzenleme fotoğrafları.

Minarede sıva tamiratları yapılp, boyanmıştır (Fotoğraf 9). Yapıda elektrik tesisatı ve ses sistemi tamamen yenilenmiş, yangın algılama sistemi kurulmuş, aydınlatma elemanları eski esere yakışır şekilde değiştirilmiştir.

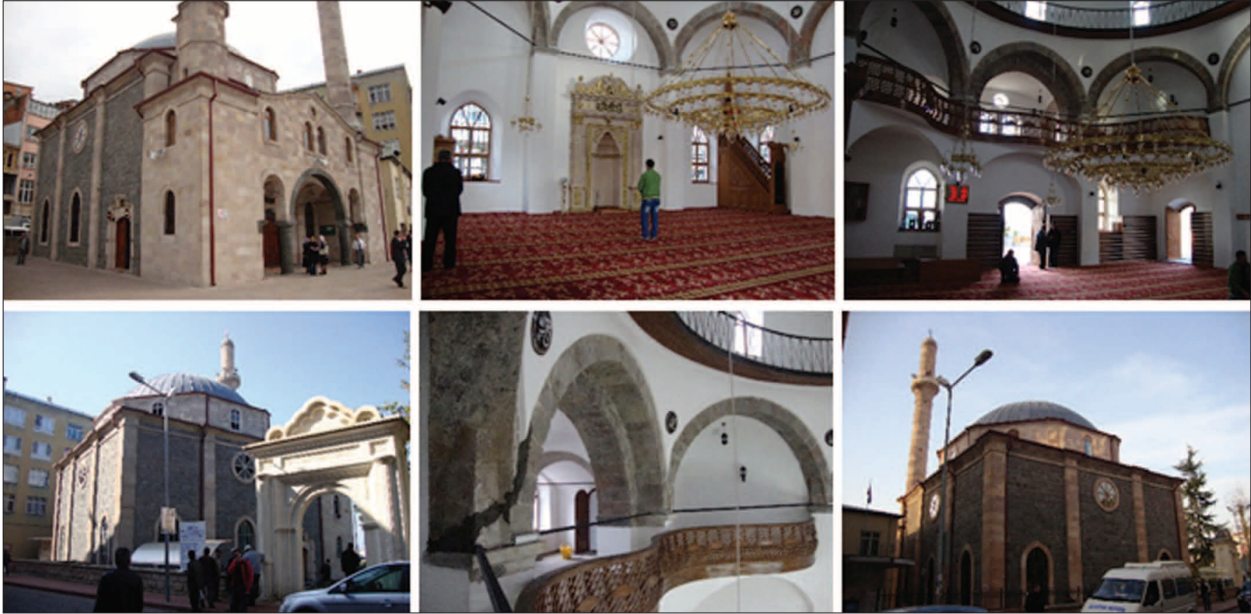
Fotoğraf 11. Hacı Miktad Camisi onarım sonrası fotoğrafları.

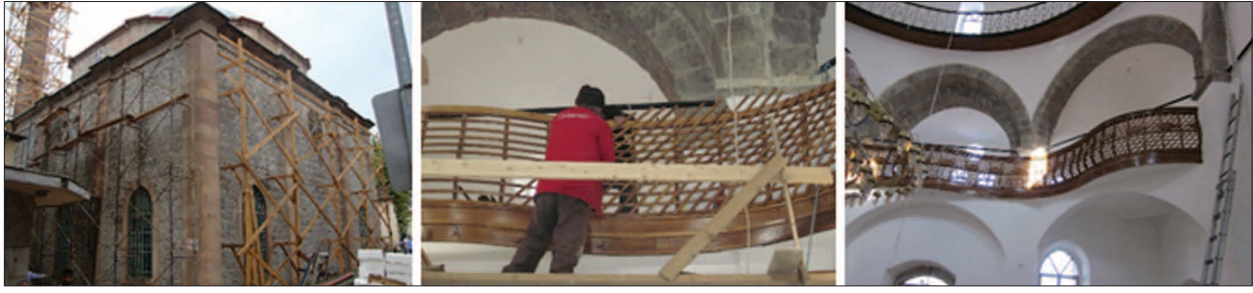
Fotoğraf 13. Hacı Miktad Camisi cephe, minare ve korkuluk işleri fotoğrafları.

Caminin tüm dış beden duvarları, mevcut sıvasından ve boyasından arındırılma amacıyla itinalı raspa edilmiş, bozuk çıkan taşlar çürütülerek yeniden orijinal karakterinde taş kaplama yapılmıştır. Tüm cephedeki moloz ve kesme taşlarda derz uygulaması yapılmıştır. Kadınlar mahfili korkulukları orijinali doğrultusunda yenilenmiş ve bot vernikle boyanmıştır (Fotoğraf 13).

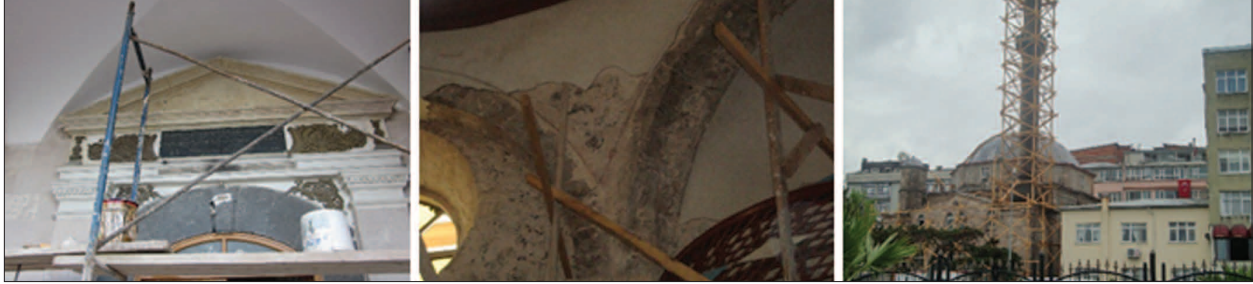
Fotoğraf 14. Hacı Miktad Camisi iç fotoğrafları.

Son cemaat mekânı, projesinde öngörüldüğü şekilde demir camekân ve kapılardan arındırılmış, imam odası sökülerek, son cemaat mekânı orijinal karakterine dönüştürülmüştür. Son cemaat mekânındaki taş sütun ve kemerlerde itinalı şekilde boya raspa yapılarak bu yüzeyler boyadan arındırılmıştır. Giriş kapısının taş sövelerinde boya raspa yapılmış, özellikli kapı ortaya çıkarılmıştır (Fotoğraf 14).

Öte yandan, son cemaat yeri zemin döşemesi sökülerek, gerekli temizlik ve kot işlemleri yapıldıktan sonra 4cm kalınlığında mucartalı andezit döşeme ile döşenmiştir. Minarede bozulmuş taşlar çürütülerek, orijinal karakterinde ve renginde taşlar ile kaplama yapılmıştır. Çürüyen minare kapıları yenilenmiştir. Minare ve cami cephelerinde kumlama yöntemi ile yüzey temizliği yapılmıştır (Fotoğraf 14).

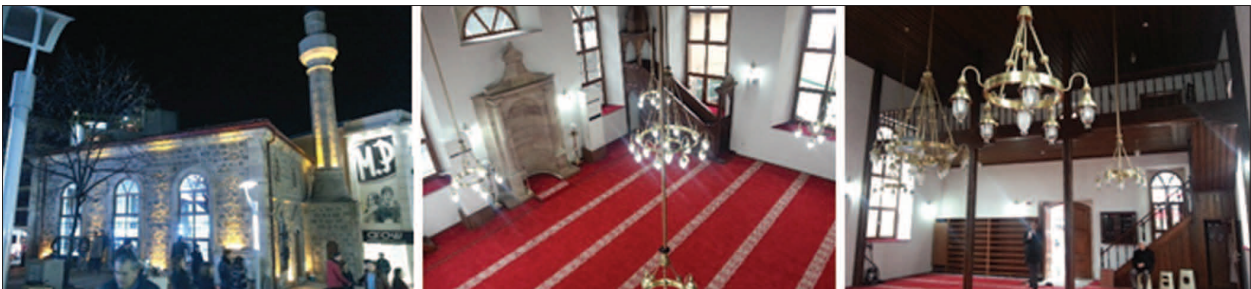
Fotoğraf 16. Şeyh Kerametdin Camisi onarım sonrası fotoğrafları.

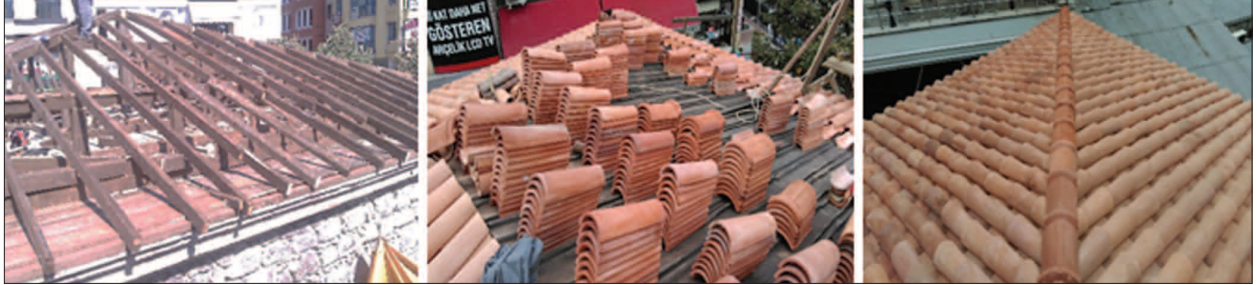
Fotoğraf 17. Şeyh Keramet'in Camisi çatı onarımı işleri fotoğrafları.

Çatı üzerindeki sac örtü kaldırılmış; çatı sökülerek, ahşap oturtma çatı olarak yenilenmiştir. Ana taşıyıcı kirişlerden bozuk olanlar orijinali doğrultusunda sert ağaçtan yenilenmiştir. Çatı arasında ahşap kaplama yapılıp, üzerine ısı yalıtımı için 10cm kalınlıkta cam yünü şilte serilmiştir. Kiremit altı kaplamasının üzerine bitüm esaslı kiremit altı yalıtım levhası serilmiş ve üzeri klasik tip oluklu kiremit ile kaplanmıştır (Fotoğraf 17). Mevcut yağmur iniş ve boruları sökülüp, yerlerine boyalı galvanizli sacdan yağmur oluk ve iniş boruları yapılmıştır.

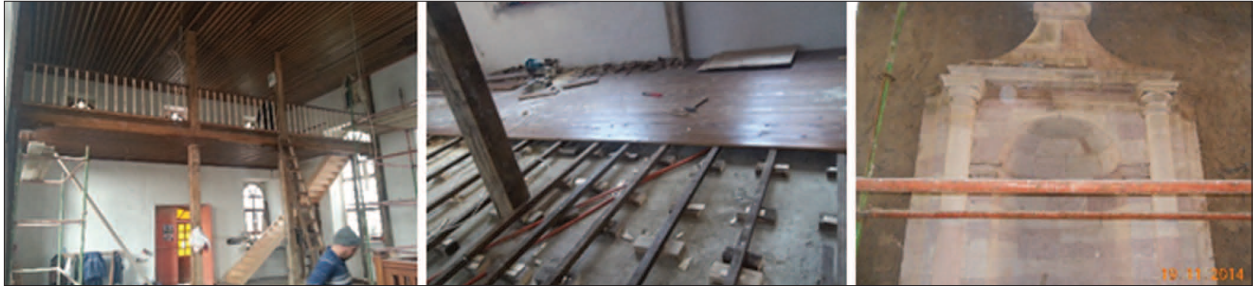
Fotoğraf 18. Şeyh Keramet'in Camisi onarım işleri fotoğrafları.

tek katlı olarak yeniden yapılmıştır. Mahfil katının tüm kirişlemeleri, sütunları ve sütun başlıkları sert ağaç olarak kullanılmıştır (Fotoğraf 18). Cami iç beden duvarlarında sıva raspa yapılmış, yüzeyler horasan harcı ile sıvanarak yarı mat su bazlı plastik boya ile boyanmıştır. Tavan kaplaması ızgaraları ile birlikte sökülüp ve 1. Sınıf çam kerestesinden projesi doğrultusunda çatalı ahşap tavan yapılmıştır.

Harimin kuzeydoğu köşesinde yer alan muhdes oda kaldırılmış ve alan bütünlüğü tekrar sağlanmıştır. Mahfile çıkış merdiveni girişin solundan başlayarak ahşap olarak teşkil edilmiştir. Caminin ana giriş kapısı sert ağaçtan projesi doğrultusunda yenilenmiştir. Minber ve kürsü ahşap olarak yenilenmiştir. Mihrapta temizlik yapılmış, boşalan derzler horasan ile onararak orijinal hale getirilmiştir (Fotoğraf 18).

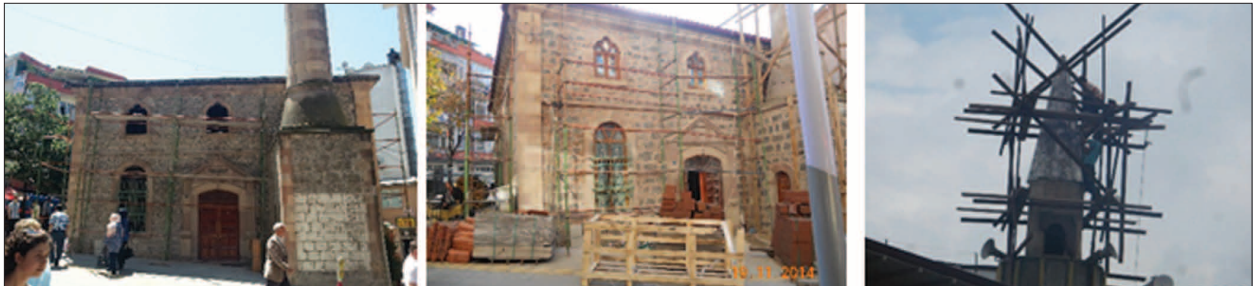
Fotoğraf 19. Şeyh Keramet'in Camisi cephe ve minare işleri fotoğrafları.

çıkan yüzeylerdeki derzler ve yonu taşı yüzeydeki derzler açılarak horasan harcı ile hemyüzderz olarak tekrar derz yapılmıştır. Dış duvarlarındaki tüm yüzeylerde kumlama ile yüzey temizliği yapılmıştır. Ayrıca yüzey taşları, kornişler, söveler ve sövelerden bozuk olanlar çürütülerek orijinali doğrultusunda yenilenmiştir (Fotoğraf 19).

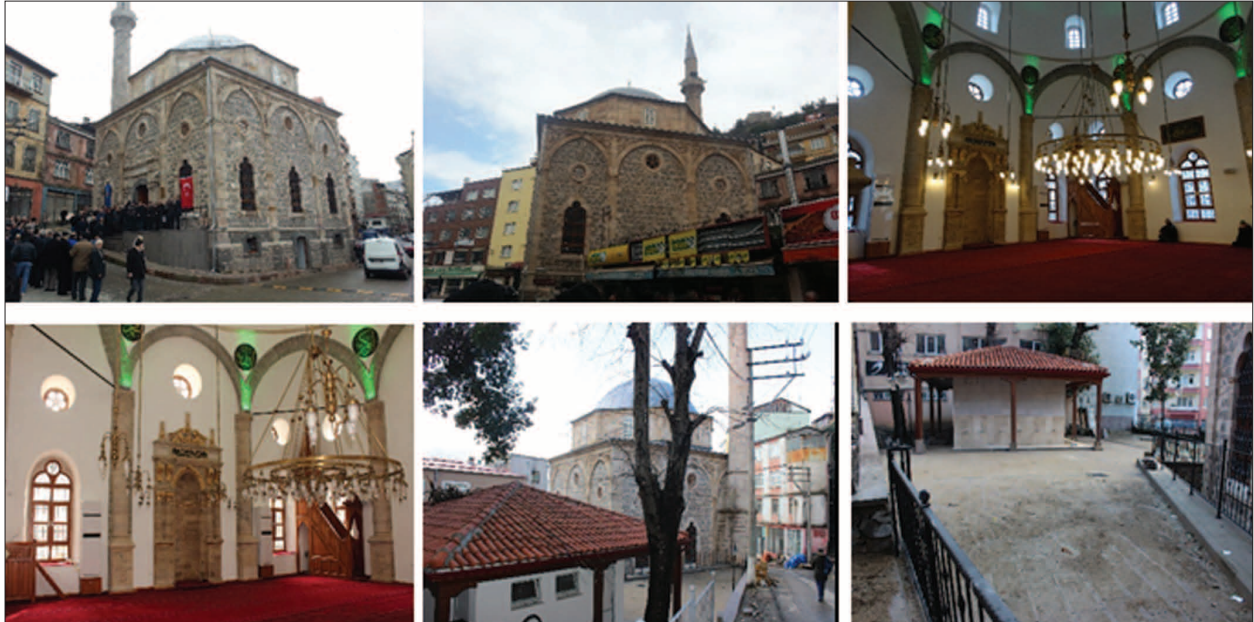
Fotoğraf 22. Kapu Camisi onarım sonrası fotoğrafları.

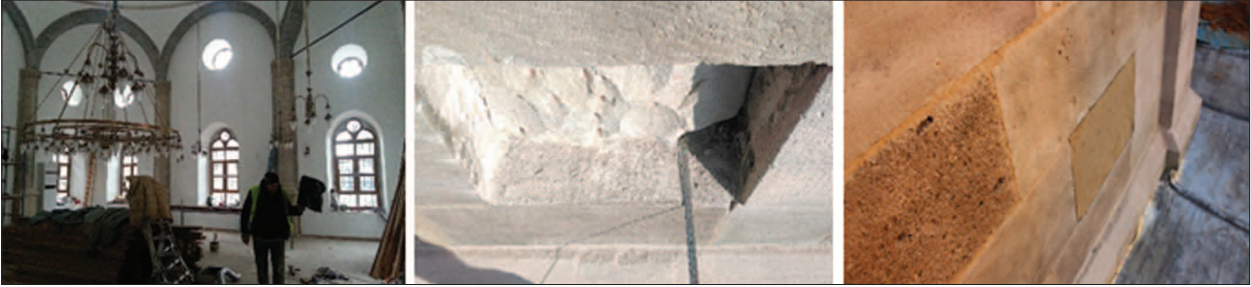
Fotoğraf 25. Kapu Camisi taş işleri fotoğrafları.

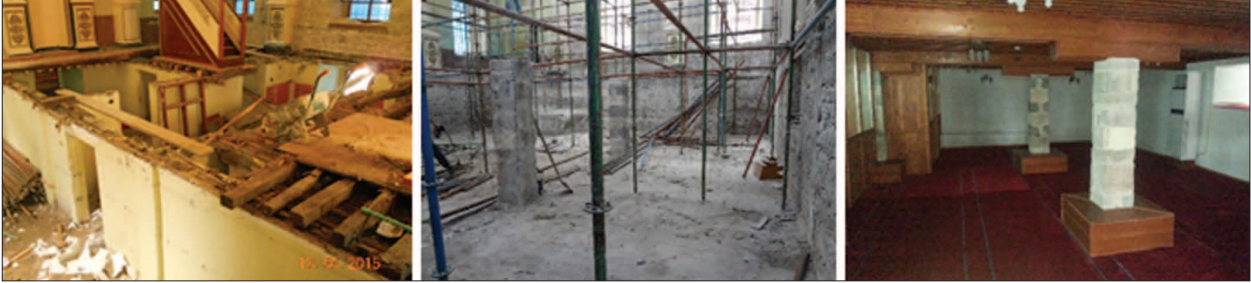
Fotoğraf 26. Kapu Camisi bodrum kat fotoğrafları.

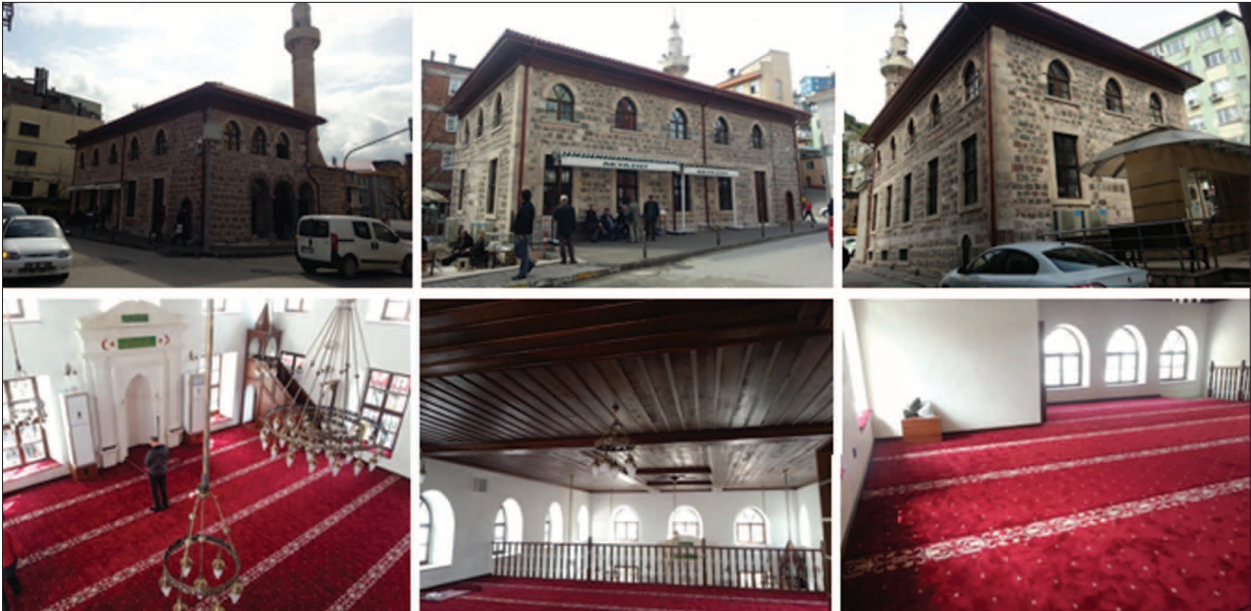
Fotoğraf 28. Çınarlar Camisi onarım sonrası fotoğrafları.

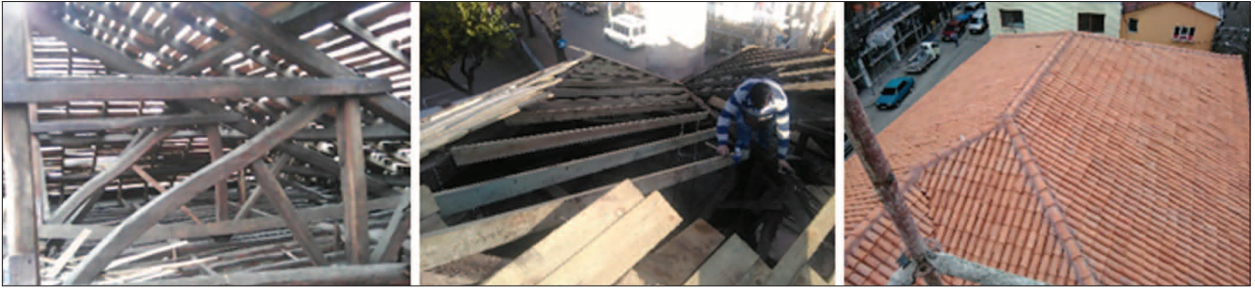
Fotoğraf 29. Çınarlar Camisi çatı onarımı fotoğrafları.

ahşap kaplama yapıлып, üzerine ısı yalıtımı için 10 cm kalınlıkta cam yünü şilte serilmiştir. Kiremit altı kaplamasının üzerine bitüm esaslı kiremit altı yalıtım levhası serilmiş ve üzeri klasik tip oluklu kiremit ile kaplanmıştır. Saçak altı ve saçak alın kaplamaları sökülerek, sert ağaç malzemeden orijinali doğrultusunda yenilenmiştir (Fotoğraf 29). Mevcut yağmur iniş boruları sökülmüş, yerlerine boyalı, galvanizli sacdan yağmur oluk ve iniş boruları yapılmıştır.

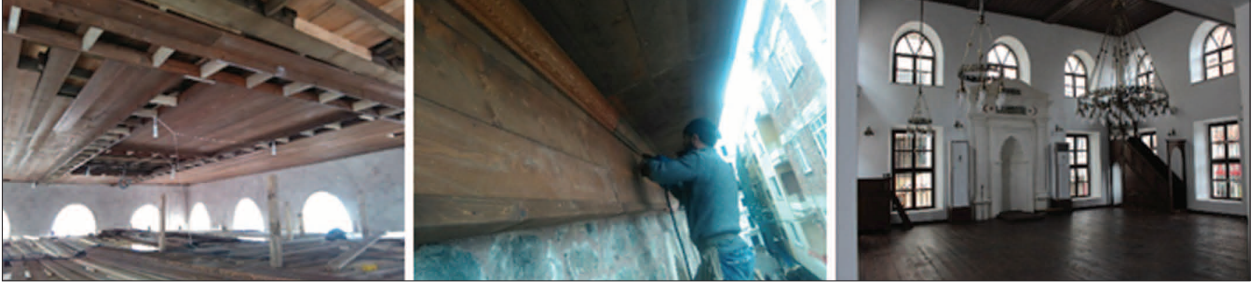
Fotoğraf 30. Çınarlar Camisi ahşap işleri fotoğrafları.

Orijinal olmayan pencere doğramaları sökülerek mevcut örnekleri, restorasyon projesi doğrultusunda sert ağaçtan 4+4 mm ısıcam detaylı olarak yenilenmiştir. Harim, bodrum ve mahfil katın ahşap döşemesi yenilenmiştir. Cami iç beden duvarlarında sıva raspası yapılmış, yüzeyler horasan harcı ile sıvanarak yarı mat su bazlı boya ile boyanmıştır. Tavan kaplaması, ızgaraları ile birlikte sökülmüş ve orijinal örneği doğrultusunda çıtalı ahşap tavan olarak yenilenmiştir (Fotoğraf 30).

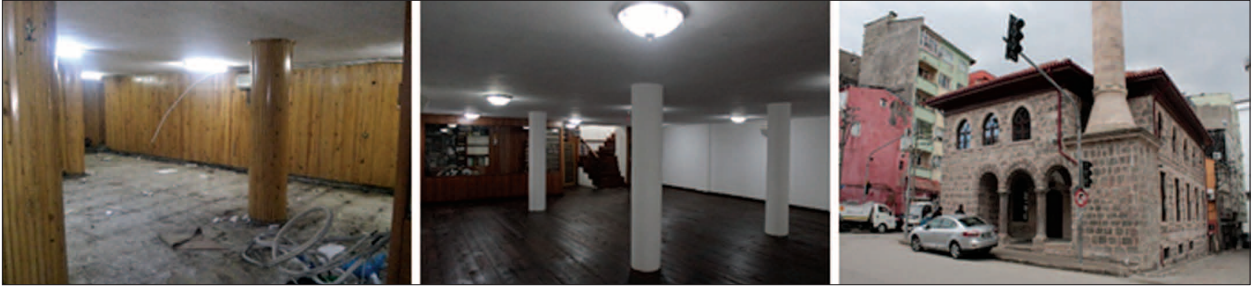
Fotoğraf 31. Çınarlar Camisi bodrum ve çevre imalatları fotoğrafları.

Bodrum katın lambri kaplı duvarlarındaki çürümüş lambri riler sökülmüş, sıvası raspa edilerek tekrar sıvanmış ve boyanmıştır. Bodrum kattaki zemin sularının toplandığı ve önceden yapılmış su toplama kuyusu bodrumda önemli nem oluşumuna neden olmaktaydı. Bu kuyuda biriken su, pompa yardımıyla dışarı atılmaktaydı. Restorasyon kapsamında Giresun Belediyesi ile yapılan işbirliği neticesinde toplanan suyun cazibe ile akması amacıyla kanal bağlantıları yaptırılmış ve nem sorununun kaynağı yapıdan uzaklaştırılmıştır (Fotoğraf 31).

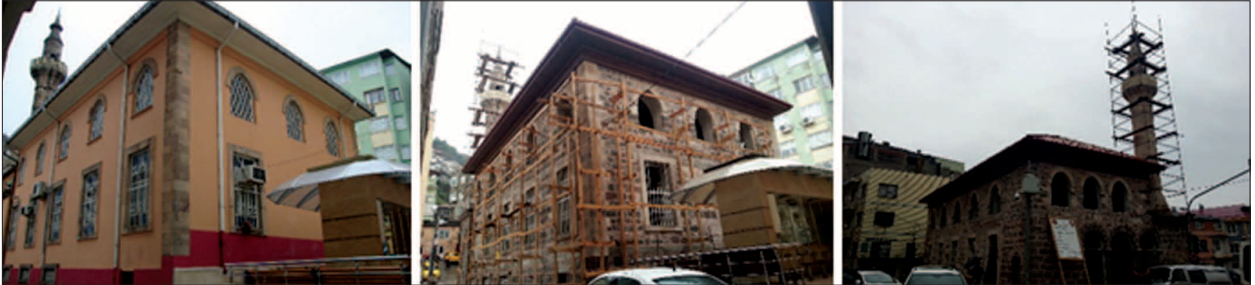
Fotoğraf 32. Çınarlar Camisi cephe işleri fotoğrafları.
