BATILILAŞMANIN ANADOLU ÖRNEĞİ: HASAN FEHMİ PAŞA CAMİSİ VE KORUMA ÖNERİLERİ*

An Anatolian Example to Westernisation: Hasan Fehmi Paşa Mosque and Suggestions for Its Protection

* Bu çalışma restorasyon projesi kapsamında hazırlanarak 2013 yılında Kocaeli Kültür ve Tabiat Varlıklarını Koruma Bölge Kurulu'na sunulmuştur.

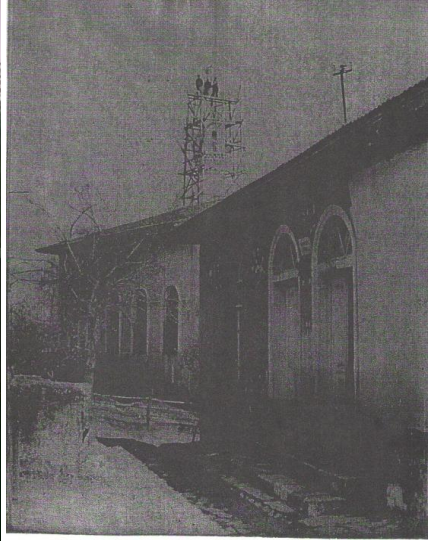
Fotoğraf 9, 1967'de yıkılan minarenin onarımı

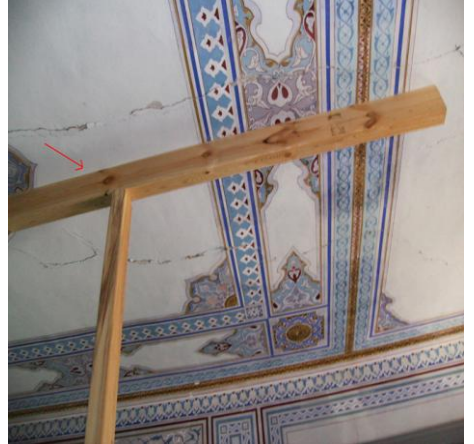
Fotoğraf 20, aşşap dayanaklar(2012)

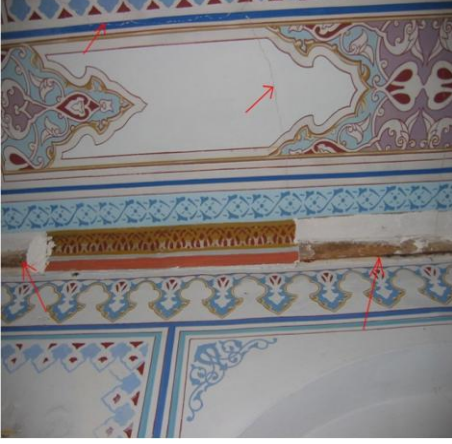
Fotoğraf 21, bozulmalar, malzeme kayıpları (2011)

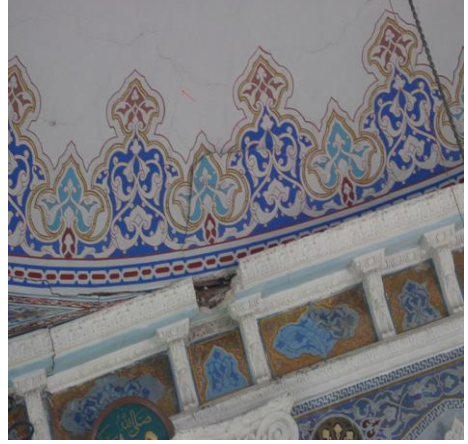
Fotoğraf 22, kubbe çevresinde bozulmalar (2011)

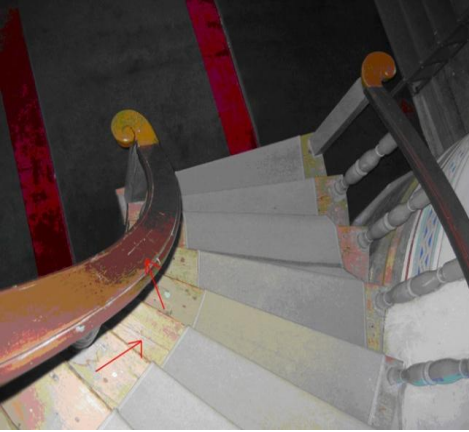
Fotoğraf 23, merdiven çevresinde bozulmalar

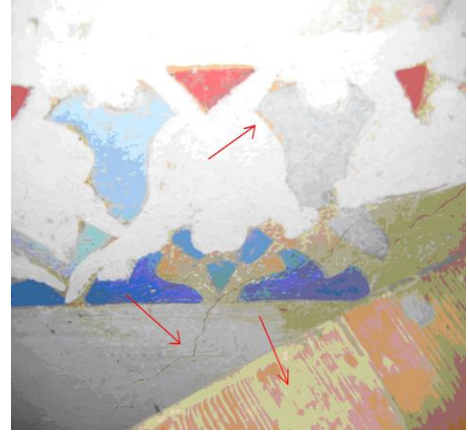
Fotoğraf 24, malzeme kayıpları

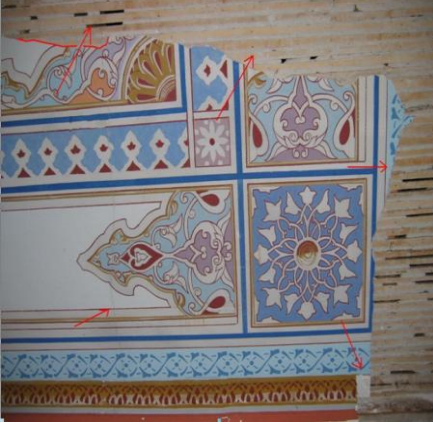
Fotoğraf 25, tavanda malzeme kayıpları (2011)

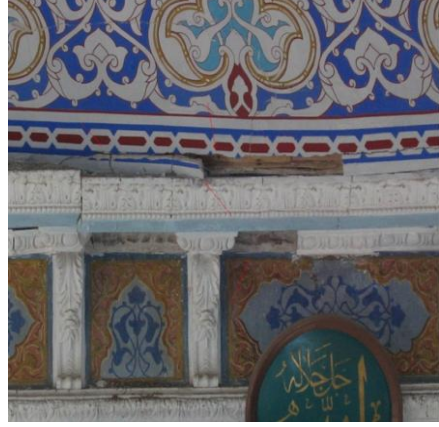
Fotoğraf 26, kubbe çevresinde alçı süslemelerde malzeme kayıpları (2011)

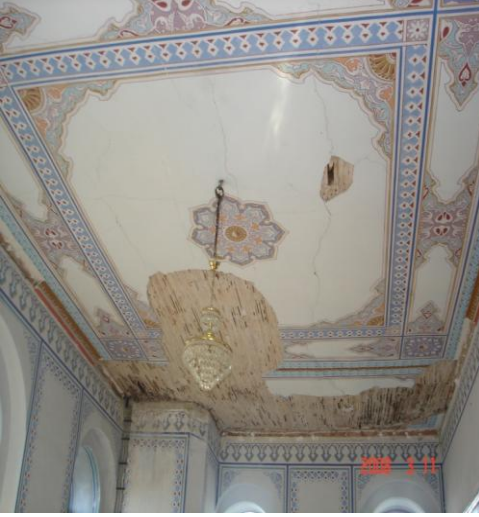
Fotoğraf 27, mahfil tavanında malzeme kayıpları (2011)

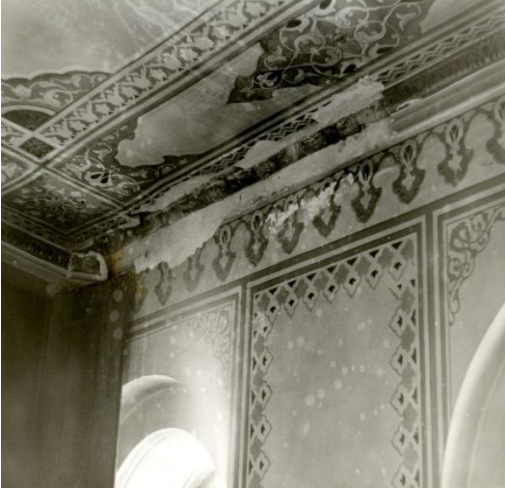
**Fotoğraf 29, kalem işi bozulmalar
(1983 onarımı öncesi, V.G.M.Arşv.)**

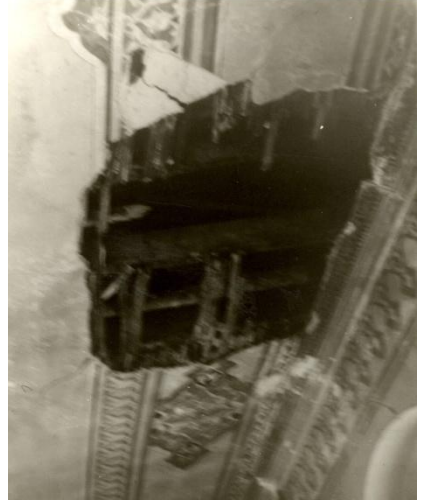
**Fotoğraf 30, kalem işi bozulmalar
(1983 onarımı öncesi, V.G.M.Arşv.)**
