ULUSLARARASI ÜSKÜDAR SEMPOZYUMU VII

OSMANLI ZARAFETİNİN ETKİN BİR ÖRNEĞİ BEYLERBEYİ SARAYI AHIR KÖŞKÜ

Candan NEMLİOĞLU & Hatice TAŞKIN & Neşe YILDIRIM

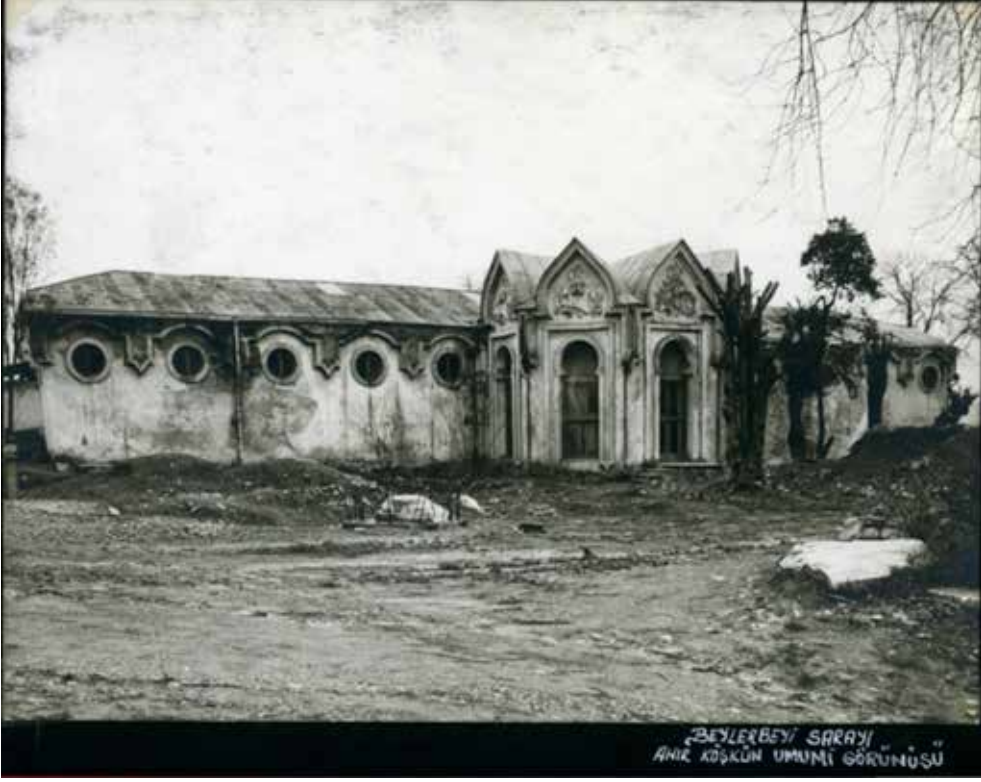
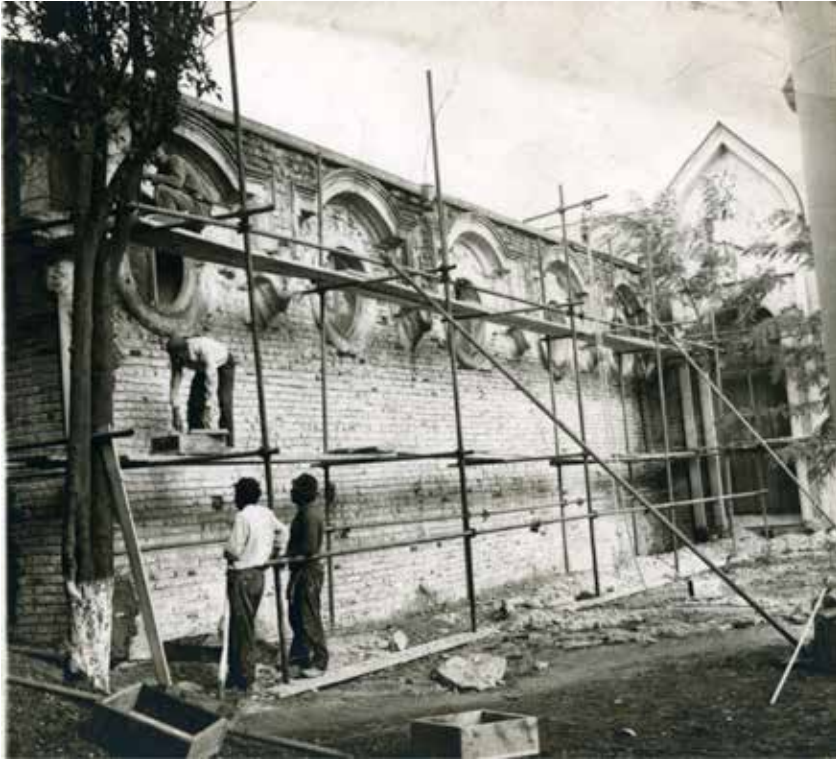
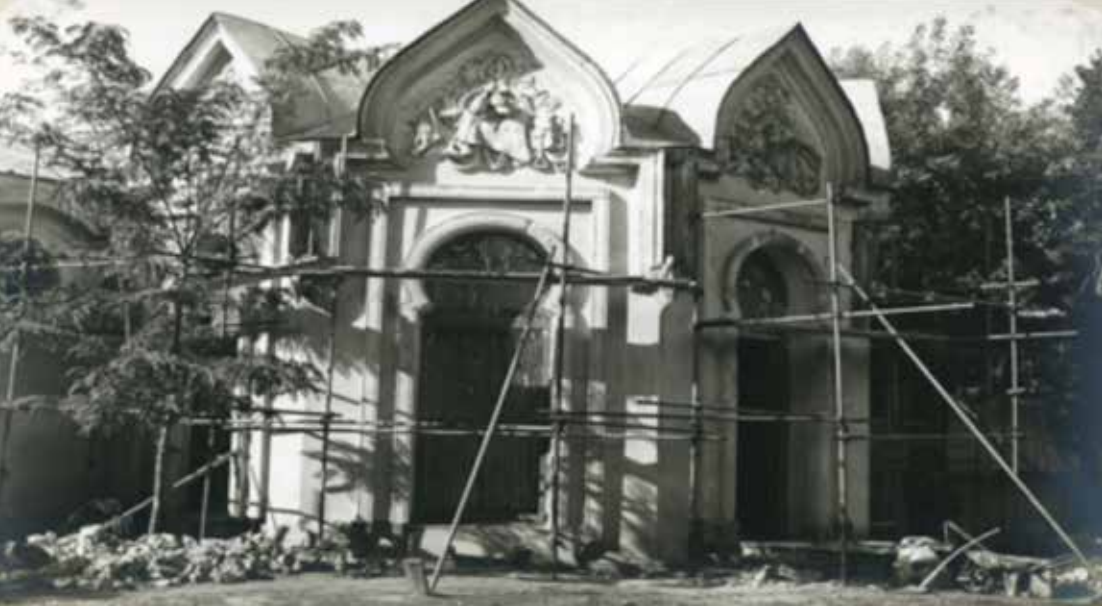
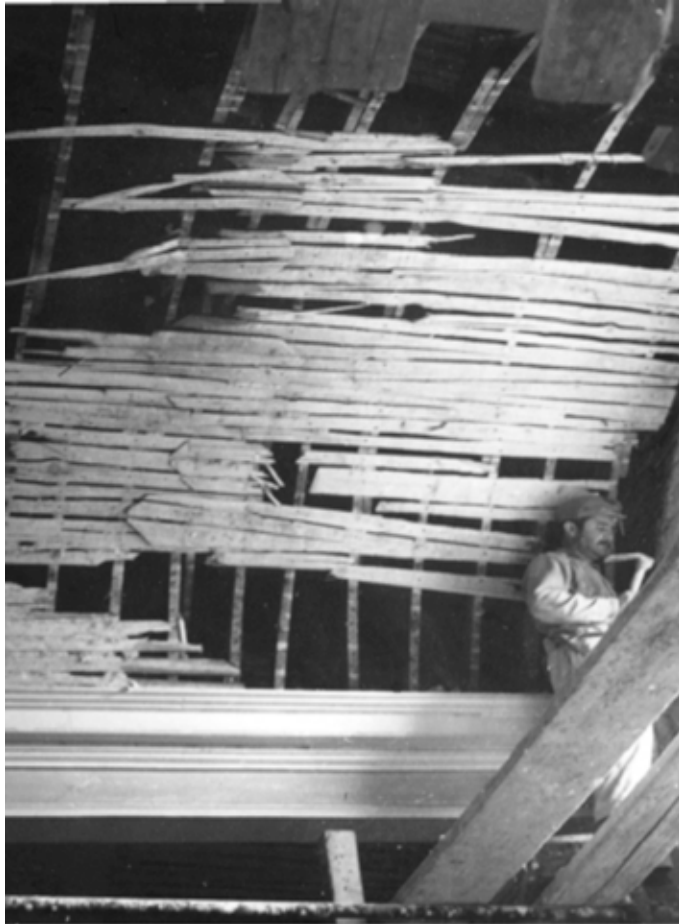
1960'lı yılların sonunda ve 1970'li yılların başında çekilen fotoğraflarda Ahır Köşkün dış ve iç cephelerindeki boyaların yağmur suyu ve rutubet etkisiyle döküldüğü, hatta dış cephenin bazı bölümlerinde yosunlaşmalar olduğu, saçakların bir kısmının koparak eksildiği, iç mekânda çatıdan su almaya bağlı olarak yer yer sıvaların döküldüğü ve altındaki bağdadilerin çürüdüğü görülmektedir. 1975 yılına ait fotoğraflardan köşkün dış cephesinin sıvalarının yenilendiği ve boyandığı görülmektedir. İç mekânda da kirişlerin ve bağdadilerin bir kısmı ile çatıdaki oluklu saç kaplamalar yenilenmiştir.³¹

Resim 12: 1969-1971 yıllarına ait fotoğraflarda Ahır Köşkü

Resim 13: 1969-1971 yıllarına ait fotoğraflarda Ahır Köşkü

Resim 14: 1969-1971 yıllarına ait fotoğraflarda Ahır Köşkü

Resim 15: 1969-1971 yıllarına ait fotoğraflarda Ahır Köşkü

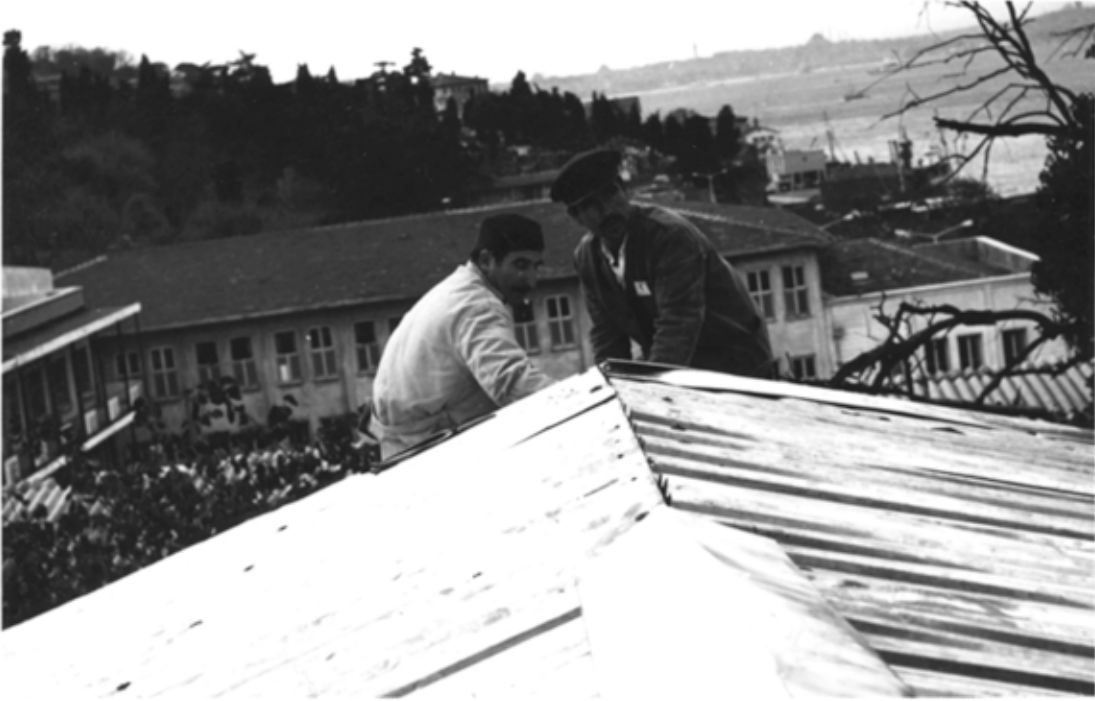
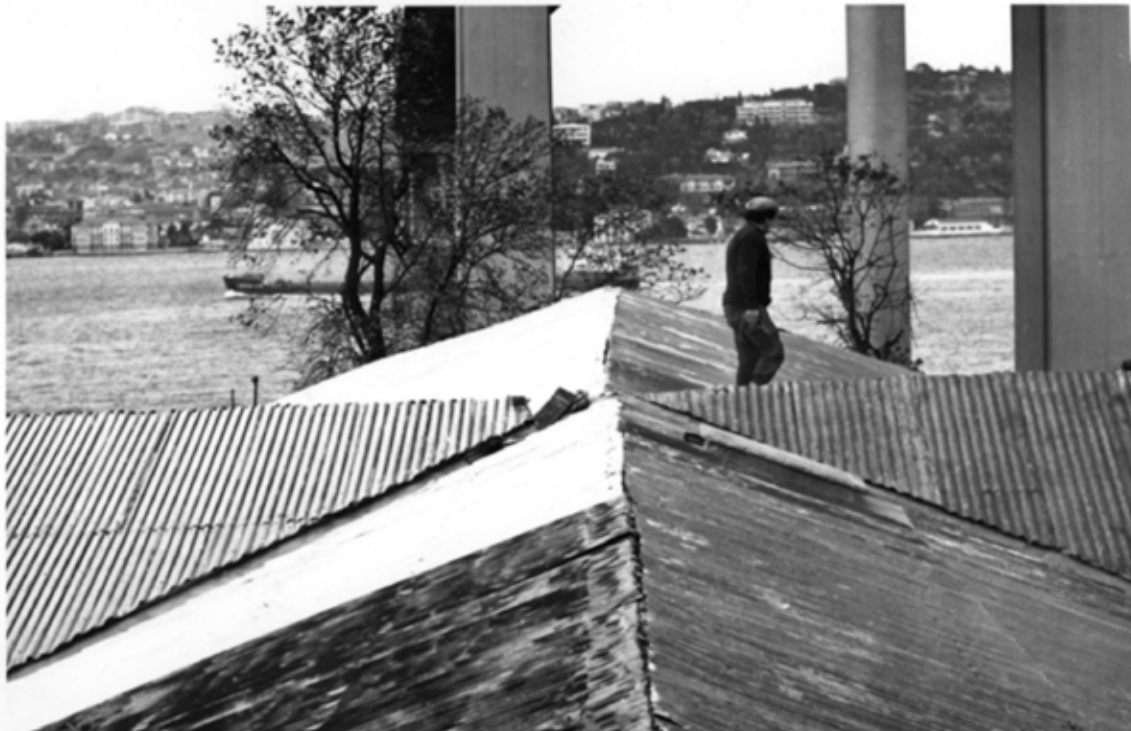
Resim 16: 1975 yılına ait fotoğraflarda Ahır Köşkü

Resim 17: 1975 yılına ait fotoğraflarda Ahır Köşkü

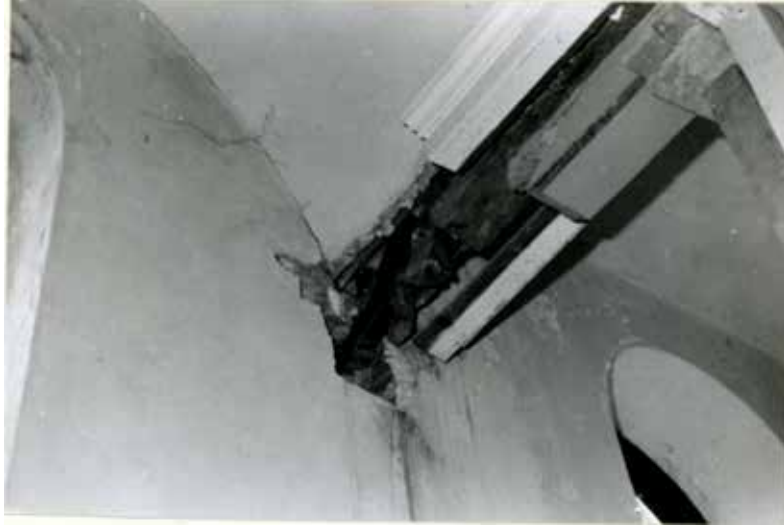
Beylerbeyi Sarayı Ahır Köşkü, 5 Temmuz 1985'de ziyarete açılmıştır. 1989 yılına ait rapor ve fotoğraflarda köşkün ahşap taşıyıcı kirişlerinde çökme olduğu ifade edilmektedir. Fotoğraflarda kirişin etrafındaki kaplamalar söküldükten sonra ortaya çıkan çürüklükler açıkça görülmektedir. Çatı içindeki ahşap konstrüksiyonun bir bölümü de yine bu tarihlere onarılmış, değiştirilen kısımlar plan üzerinde gösterilmiştir. Çatıdaki oluklu saç kaplamaların onarımı da yine bu tarihte yapılmıştır. Ayrıca köşk arkasındaki istinat duvarının da onarımı yine bu yıllarda yapılmıştır.^{32,33}

Resim 18: Köşk içi kirişlerin çürük durumu (1989)

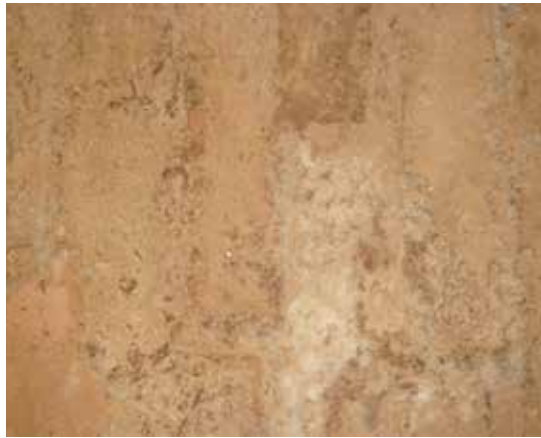
Osmanlı dönemi arşiv belgeleri ile Milli Saraylar arşivindeki Cumhuriyet dönemi sonrası onarım belgeleri üzerinde yapılan çalışmalarda Ahır Köşkü'nün birçok kez onarım geçirdiği belirlenmiştir. Yapılan incelemeler sırasında köşkün esas probleminin çatı ile yağmur olukları ve inişlerinden kaynaklanan koruma sorunları olduğu tespit edilmiştir. Ayrıca yapı zemininden yukarıya doğru su yükselmektedir. Buna bağlı olarak köşkün içerisinde duvarlarda rutubet izleri, boyalı yüzeylerde kabarma ile tuğla zemin döşemesi üzerinde çiçeklenme problemi gözlemlenmiştir.

Resim 20: Ahır Köşkü'nün zemininde görülen çiçeklenme problemi

- Zeminden yükselen nemin önlenmesi için çevre drenajı yapılmalıdır.
- Unutulmamalıdır ki tarihi ve kültürel mirasımız olan yapılarımızın gelecek kuşaklara en iyi şekilde aktarılabilmesi, geçmişe ve geleceğe karşı en önemli görevimizdir.

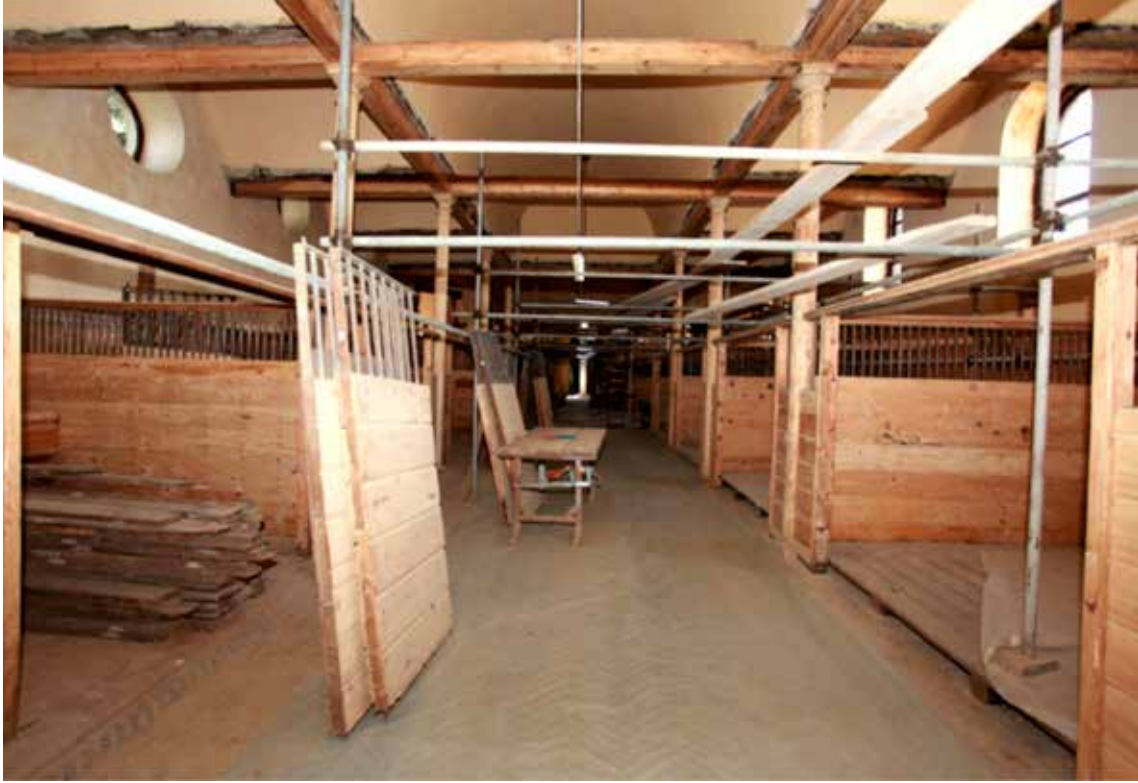
2010 yılında başlayan onarım ve koruma çalışmaları, ahşap yüzeyler üzerindeki boya tabakasının sökülmesi işlemi ile başlamıştır. Onarım esnasında yapılan açmalarda taşıyıcı sistemdeki hasarın dışarıdan görülenden çok daha fazla olduğu görülmüştür. Çatı, yağmur inişleri ve zeminden yükselen rutubete bağlı olarak çürüklük mantarları ve ahşap zararlısı böceklerin oluşturduğu biyolojik kökenli bozulmalar nedeniyle köşk içerisinde birçok ahşap elemanın taşıyıcı özelliğini yitirdiği, duvarlarda deformasyon oluştuğu belirlenmiştir.

Resim 21: Köşkün onarımdaki hali.

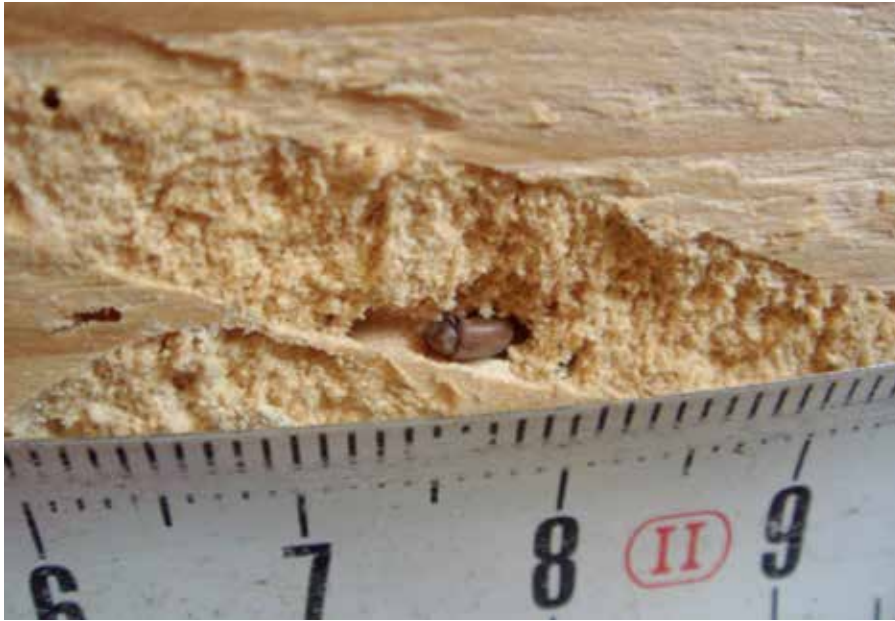
Çürüklük mantarlarının dışında köşkün ahşap elemanlarında *Anobium punctatum* (Mobilya Böceği)’un neden olduğu yoğun bir böcek enfeksiyonu tespit edilmiştir. Mobilya böceği tüm dünyada olduğu gibi ülkemizde de özellikle tarihi yapılardaki ahşap malzemede yaygın olarak görülmektedir. Ahşap döşemelerin çökmesine neden olacak kadar tahribatları ciddi ve önemlidir. İğne yapraklı ve yapraklı ağaçların her ikisine de zarar vermekte, yumuşak ağaçları ise daha çok tahrip etmektedirler. Orta derecede sıcaklıklarda ve rutubetli yerlerde daha fazla görülür; ahşap rutubet istekleri %30, optimum sıcaklık istekleri ise %22-23’tür. Yumurta, larva, pupa ve ergin olmak üzere 4 hayat aşamasına sahip olan mobilya böceğinin, ahşap için zararlı olan dönemi “larva” aşamasıdır. Larvalar, ahşabı kemirerek kendilerine galeriler açarlar. Öğüntü tozlarını vücutlarıyla iterek dışarı atarlar. Bu dönemi 1–2 yıl içinde tamamlayarak ergin hale gelirler ve 1-2 mm çapında dairesel uçuş delikleri oluşturarak dışarı çıkarlar. Ergin dişi böcekler eski uçuş deliklerine ya da çatlaklarına yumurta bırakarak çoğalırlar. Ahşap malzemede uçuş deliklerinin çevresinde ve izdüşümünde karınca yuvasına benzer şekilde biriken öğüntü tozları, aktif böcek enfeksiyonunun ana işaretidir.³⁶

Resim 22: Köşk içindeki ahşap bölmelerde görülen ergin *Anobium punctatum*

Ahşap zararlısı böceklerle mücadelede zararının türüne, boyutuna bağlı olarak en uygun mücadele yöntemi belirlenir. Beylerbeyi Sarayı Ahır Köşkü’nün çatı konstrüksiyonunda, taşıyıcı elemanlarda, kapılarda ve pencere doğramalarında kullanılan ahşaptaki enfeksiyonun yoğun olması nedeniyle yapının bütününe içine alan bir mücadele yöntemi gerekmiştir. Bu amaçla köşkte gerekli yalıtımlar yapılarak, tamamen dışarıdan idare edilen bir sistemle sülfürlü florit gazıyla fümigasyon (dumanlama) yapılmıştır. Fümigasyon, böceklerin herhangi bir biyolojik dönemine (yumurta, larva, pupa, ergin) karşı gaz halinde etkili olan belli miktardaki kimyasal bir maddenin (fümigant), belli bir sıcaklık ve sürede kapalı bir ortamda tutulmasıyla yapılan işlemlerdir. 3 gün süren uygulamanın ardından gaz tahliye edilerek fümigasyon tamamlanmıştır.

Ahır Köşkü'nde bulunan taşıyıcı ahşap elemanlar ve bölmelerdeki hasarlı elemanlar aynı tür ve kesitte empenye edilmiş ahşapla kısmen ya da tamamen değiştirilmiştir ya da ilave yapılarak sağlamlaştırılmıştır. Ayrıca duvar yüzeylerinde oluşan çatlaklar epoksi ile sağlamlaştırılmıştır. 2010 yılında başlatılan onarım ve koruma çalışmaları halen devam etmektedir.
