# GERMİYANOĞULLARI BEYLİĞİ MİMARİ ESERLERİNDEN KÜTAHYA KURŞUNLU CAMİİ'NİN KORUMA SORUNLARI VE ÇÖZÜM ÖNERİLERİNE YÖNELİK BİR ARAŞTIRMA

ENİS AKOVA\*

### 3. KÜTAHYA KURŞUNLU CAMİİ

### 3.3. KORUMA SORUNLARI VE ÇÖZÜM ÖNERİLERİ

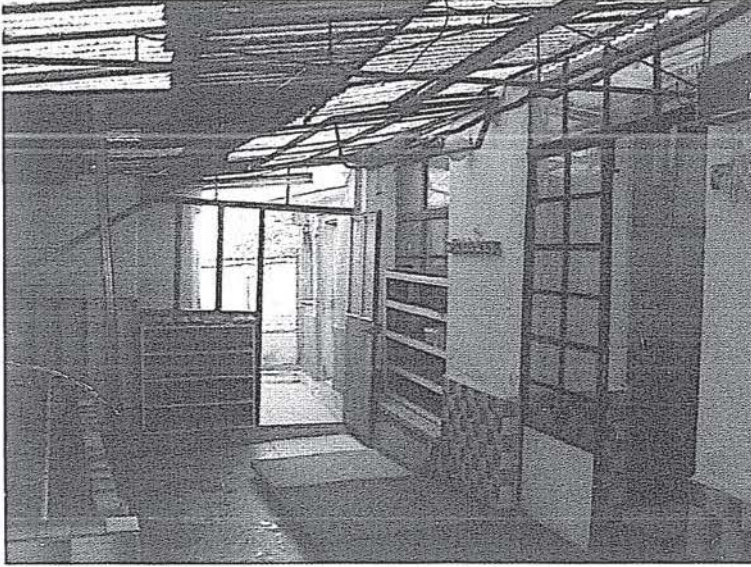
Cami avlusunun girişine solda beton sıvalı ve beton üst örtülü depo yapısı, sağda yine beton sıvalı ve beton üst örtülü tuvalet yapısı özgün doku ile uyumsuz olarak yapıya geçmiş yıllarda eklenmiştir. Son cemaat mahallinin hemen önünde de; eklenen beton sıvalı, seramik kaplı, madeni doğramalı, plastik üst örtülü kapalı avlu-abdesthane işlevinde kullanılan kısım bulunmakta ve özgün doku ile bağdaşmayan bu ekler camiye görsel ve fonksiyonel manada zarar vermektedir. Özgün son cemaat mahallinin de açık olması gereken kemer açıklıkları madeni doğrama elemanları ile kapatılarak her bir bölmesi birer mekân haline getirilmiştir.

Resim.6: Muhtes kapalı avlu-abdesthane kısmı  
(2013) (Fotoğraf: E. AKOVA).

Koruma ilkeleri açısından değerlendirildiğinde; yapıda özgün olmayan ne varsa kaldırılması temel prensip olmalıdır. Dönem eki denilebilecek ekler de özgün olarak değerlendirilmeli ve korunmalıdır. Bu bağlamda, yapının kuzeyine oldukça yakın zamanda yapılmış olan ve caminin tarihi görünümünü olumsuz etkileyen mühtes depo, tuvalet ve üzeri örtülü olan kapalı avlu-abdesthane kısmı kaldırılarak, caminin etrafı açılmalıdır.

Son cemaat mahallinin kuzeyinde bulunan üzeri örtülü kapalı avlu-abdesthane mekânının içerisinde bulunan seramikle kaplı abdest alma bölümü kaldırılmalı, duvarda ve zeminde yer alan seramikler yapıdan uzaklaştırılmalıdır. Abdest alma mahallinin hemen üzerinde yer alan özgün kitabenin çevresindeki seramikler de itinalı bir şekilde kaldırılmalı; kitabe taşının konservasyonu yapılarak, kırılan parçalar tamamlanmalıdır.

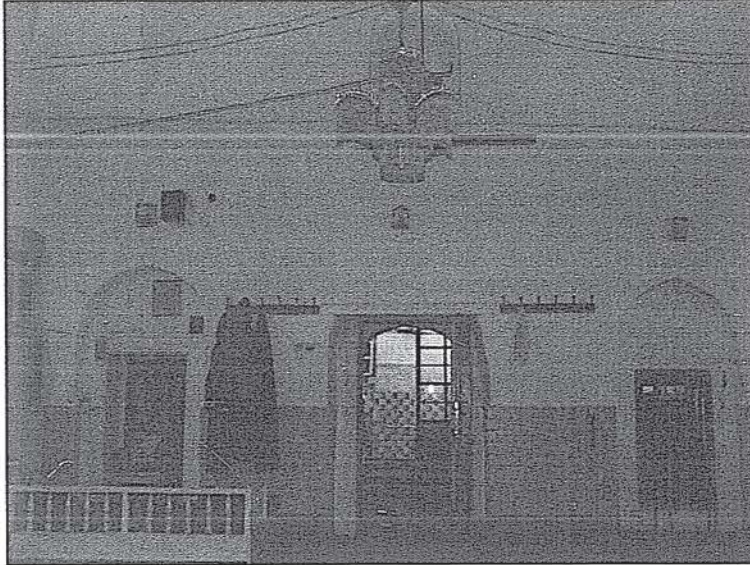
Harim ve son cemaat mahallindeki zemin döşemesi ise ahşap olmakla birlikte özgün olmayan yeni bir malzeme ile yakın zamanda kaplanmıştır. Harimin giriş kapısı özgün ahşap bir kapı olmayıp, madeni doğramalı bir kapıdır.

Harimin kuzey duvarında yer alan derin nişlerin sivri kemerlerinin geometrileri, geçmişte yapılan sıvalar neticesinde bozulmuşlardır. Bununla birlikte derin nişlere konulan sandalye, sehpa, katalitik soba vb. eşyalar görsel manada kötü bir görünüm yaratmaktadır.

Resim.8: Harimin son cemaat mahalline doğru görünümü (2013) (Fotoğraf: E. AKOVA).

Gerek harimde, gerekse son cemaat yerinde yükselmiş olan ahşap zemin kaplaması sökülmeli, zemin kotu özgün durumuna getirilmeli ve sonrasında özgün dokuya uygun ahşap malzeme ile yeniden kaplanmalıdır.

Harimin son cemaat mahallinin duvarına bakan pencerelerindeki derin nişlerin sivri kemerlerinin sıvası raspa edildikten sonra özgün sıva yapılırken sivri kemerlerin geometrilerinde görülen hatalar düzeltilmeli, sıva yapıya doğru şekilde tatbik edilmelidir. Bu nişlerin içerisinde yer alan sandalye, sehpa, katalitik soba vb. eşyalar buradan kaldırılmalıdır.

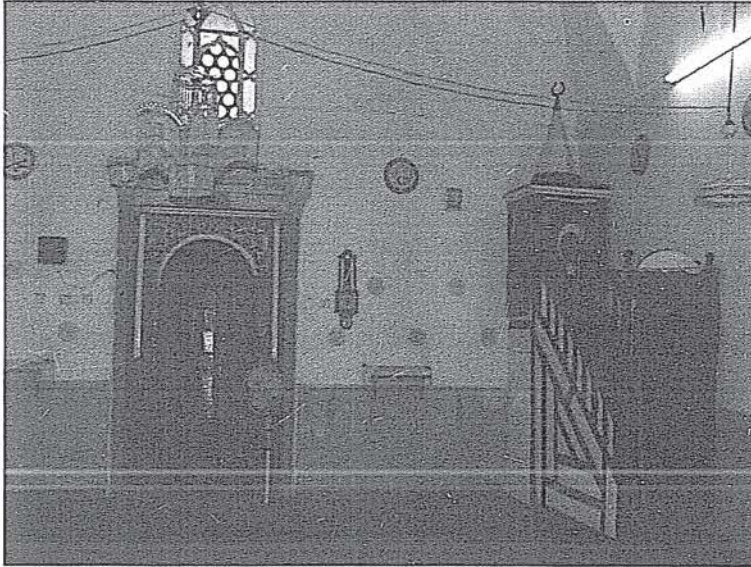
Harim bölümünde, mihrabın çevresinde yine seramik kaplamalar yer almaktadır. Ahşap minberde de kısmen deformasyonlar gözlenmiş olup yüzeyi boyalıdır.

Resim.9: Harimde mihrap ve minberin görünümü (2013)  
(Fotoğraf: E. AKOVA).

Mihrap üzerindeki kötü görünümlü renkli seramik malzeme sökülmeli ve boyası raspa edilmelidir. Raspa esnasında kısmi aralıklarla itinalı araştırma raspası yapılarak bezeme olabileceği ihtimali üzerine dikkatli olunmalıdır.

Her ne kadar orijinal olmadığı belirtilmiş olsa da<sup>40</sup>, ahşap minberin yüzeyindeki yağlı boya temizliği de aynı şekilde yapılmalı, kısmi araştırma raspası sonrasında bezeme çıkmadıysa tümüyle raspa edilerek sağlamaştırılması yapılmalı ve yüzeyin durumuna göre gomalak cila sürülerek bırakılmalı veya ilk yapıldığı zamanki rengin tespiti sonrasında su bazlı boya ile aynı renk tatbik edilmelidir.

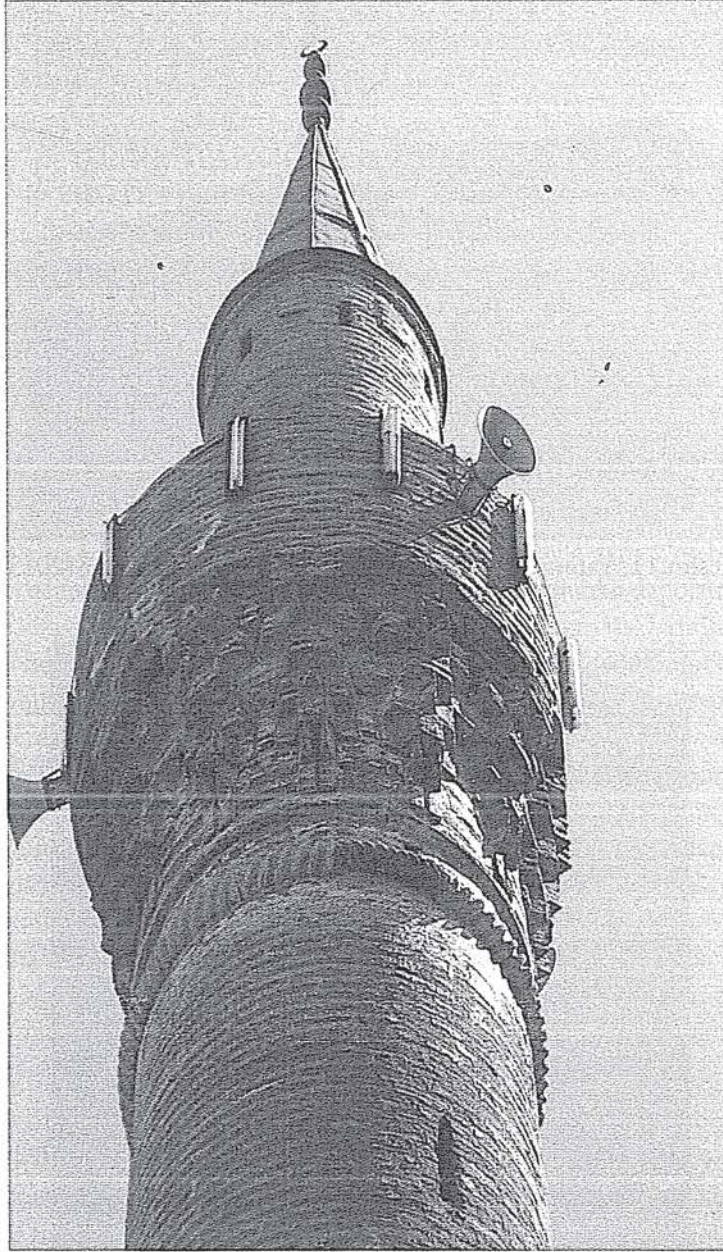
Malzemeye dair en fazla bozulma minare şerefesinin altında yer alan mukarnaslı süslemelerde görülmektedir. Bu süslemelerde, mukarnaslı tuğlaların yer yer eridiği, sırlı tuğlalarda eksilmeler olduğu tespit edilmiştir (Resim 10). Beden duvarları üst kenarında görülen kirpi saçaklardaki tuğlalarda da erimeler gözlenmiştir (Resim 11).

Resim.10: Minarede görülen tahribat  
(2013) (Fotoğraf: E. AKOVA).

Minaredeki erimiş olan taş ve tuğla yenisi ile değiştirilmeli, bilhassa minare şerefesinin altındaki tuğla mukarnaslar özgün malzemeye uygun olarak tamamlanmalıdır. Bir kısmı kalan özgün durumdaki renkli sırlı tuğlalarda ise mevcut durum korunarak olduğu gibi bırakılmalıdır. Buna yönelik olarak, aynı evsafa malzeme ile tamamlamaya dair öneriler de gelebilir ancak yeniden imalatlardan mümkün olduğunca kaçınmak ve özgün malzemeyi mevcuttaki haliyle korumak prensip edilmelidir.

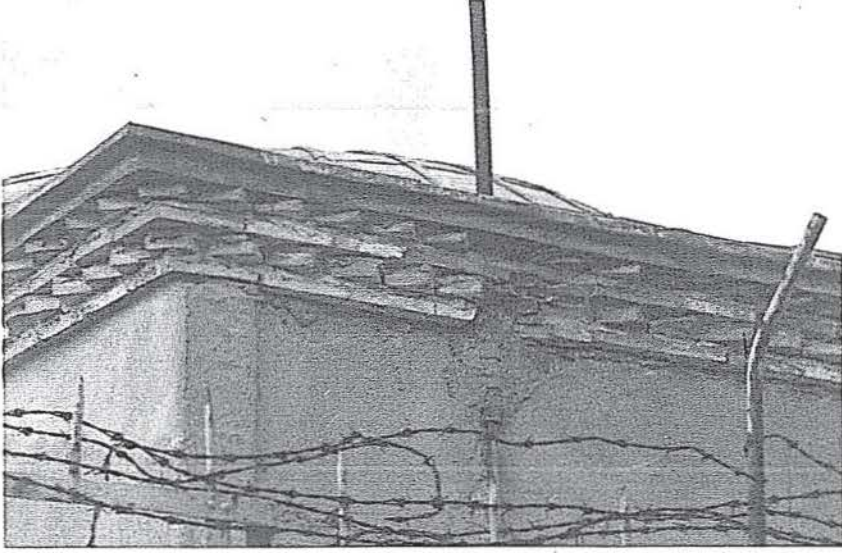
Resim.11: Yapının kirpi saçaklarında görülen tahribatlar (2013)  
(Fotoğraf: E. AKOVA).

Beden duvarları ve kubbe kasnağının üst kenarında görülen ikişer sıra tuğladan kirpi saçaklarda tahrip olmuş durumdaki elemanlar aynı evsafa malzeme ile değiştirilerek yenilenmelidir.

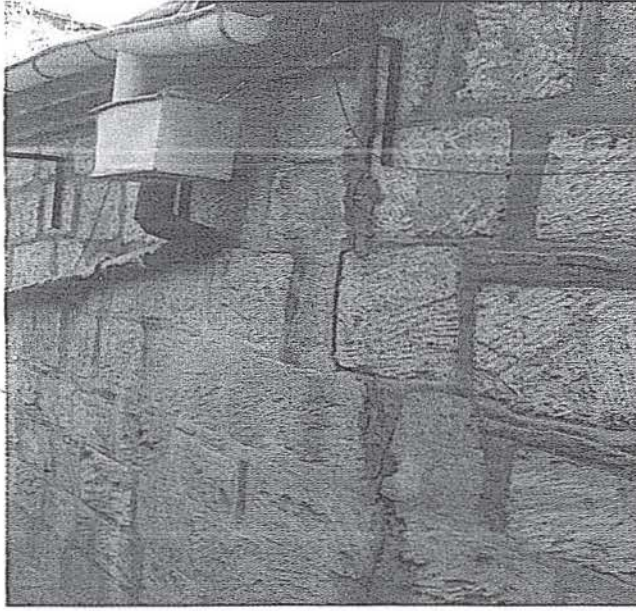
Yapı çevresel anlamda incelendiğinde, etrafında dağınık yapılaşmaların olduğu, imar çalışmaları esnasında asfalt yol seviyesinde (bilhassa yapının doğu cephesinden geçen yol seviyesinde) yükselmenin görüldüğü ve bu durumun yapıya gerek görsel gerekse yapısal anlamda zarar verdiği saptanmıştır. Dışarı ile birlikte içeride de zemin kotunun yükseldiği, bundan kaynaklı rutubet sorununun ortaya çıktığı, hatta duvar yüzeyinde kısmi olarak görülen ıslaklıkların bundan kaynaklandığı anlaşılmıştır. Bu ve benzeri nedenler, yapının zemininde oturmalar oluşturabileceği yönünden risk teşkil etmektedir. Yapının zeminindeki oturmaya dair en önemli saptama ise, doğu ve batı cephede kasnak seviyesindeki pencerelerin kalın nişlerinde meydana gelen ayrılımlardır. Yapının kubbesinde ve kubbe eteğinde de çatlaklar görülmektedir. Ayrıca yapının batı duvarının dış yüzeyinde, son cemaat mahalli ile harimin birleştiği yerde düşey bir çatlak görülmekte olup, bu çatlağın yapının zeminindeki oturmalarından kaynaklandığı düşünülmektedir (Resim 12).

Resim.12: Yapının batı duvarında görülen düşey çatlak (2013)  
(Fotoğraf: E. AKOVA).

Yapıda temel sondaj kazısı yapılarak temeller ayrıntılı olarak incelenmeli, çıkacak sonuca göre, gerek duyulması halinde yapının temelinde sağlamlaştırma yapılmalıdır.

Yapıdaki sıva raspalarından sonra görülen çatlakların iyi analiz edilmesi ve yapının taşıyıcı sistemi ile alakalı ciddi bir sorun olup olmadığının değerlendirilerek buna dair yöntemin belirlenmesi gerekmektedir. Bu şekilde, yapının batı duvarının dışında görülen çatlamaya dair de bu yöntem çerçevesinde onarım yapılmalıdır.
