**MAKEDONYA, BİTOLA'DAKİ (MANASTIR) HAYDAR KADI
CAMİSİNİN 2014-2017 YILLARI KONSERVASYONU VE
RESTORASYONU**

2014-2017 CONSERVATIONS AND RESTORATIONS OF HAYDAR QADI MOSQUE IN BITOLA, MACEDONIA

Keywords: Haydar Qadi Mosque, Bitola, architectural conservation, condition assessment.

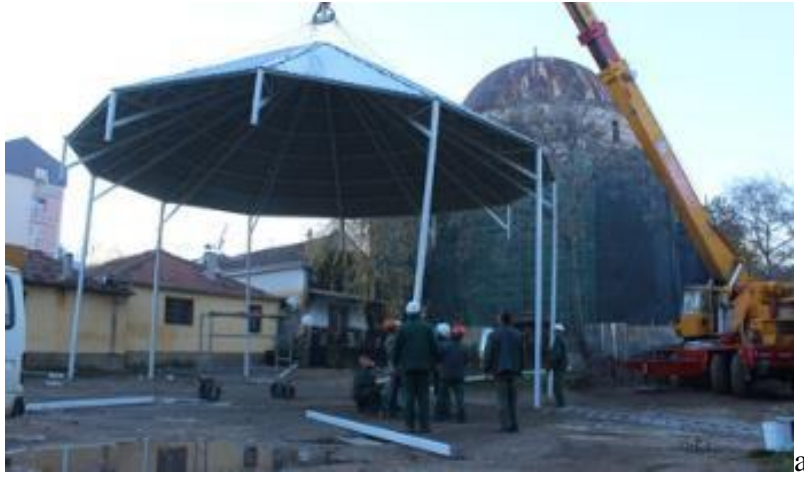
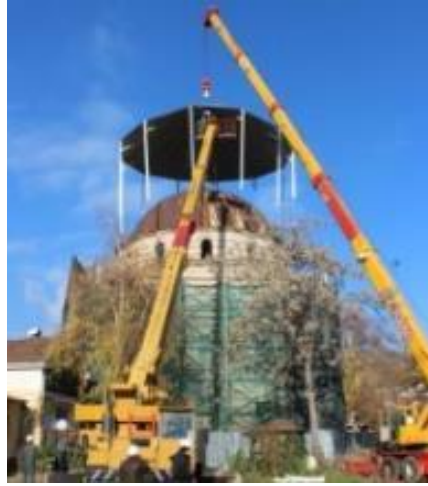
Resim 8. Ana kubbe üstü çelik konstrüksiyon geçici çatı imalatından görünüm. (Kaynak: Vakıflar Genel Müdürlüğü Arşivi, 2014).

halinde uygulanmış, analiz sonuçları doğrultusunda en uygun malzemenin seçilmesine dikkat edilmiştir. Çalışmaların her türlü hava koşullarında devam edebilmesi için öncelikle cami ana kubbesi üzerinde, beden duvarlarına oturan çelik konstrüksiyon geçici çatı yapılarak onarımlara başlanılmıştır. (Resim 8)

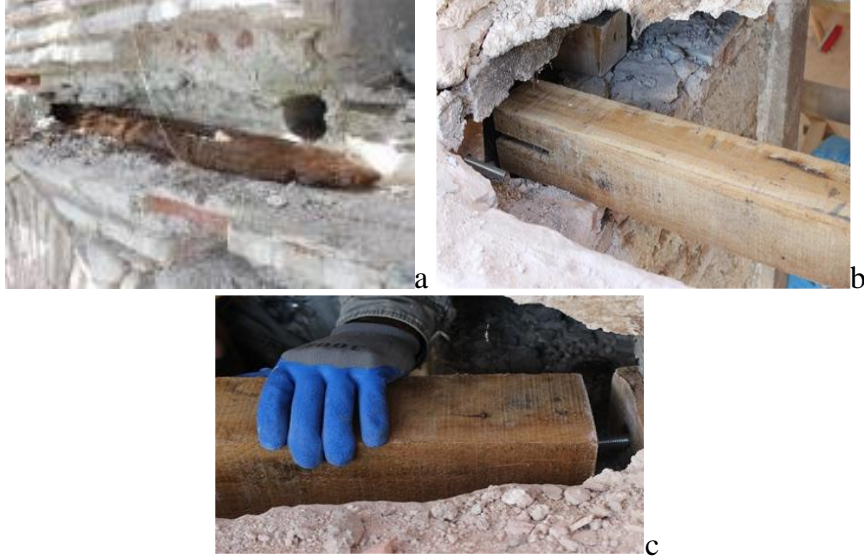
Resim 9. Duvar içi çürümüş ahşap hatıl örneği (a) ve ahşap hatıl imalatı detayı (b-c).
(Kaynak: Vakıflar Genel Müdürlüğü Arşivi, 2015).

Cami dış beden duvarlarında, son cemaat kubbe aralarında, duvar diplerinde ve saçak hizasında ve ana kubbe saçak ve kasnak seviyesinde derzler açılarak güçlendirme amaçlı karbon çubuklar yerleştirilmiştir. Son cemaat kubbe araları zemininde yapılan araştırma hafriyatında özgün güçlendirme hatıl izlerine/yerlerine rastlanmış, çürüyen hatıllar sökülmüş ve yenilenmiştir. Son cemaat ve ana kubbeyle kasnak çatlakları için hidrolik bağlayıcı kireç enjeksiyonu yapılmıştır. Son cemaat pandantiflerinde ve ana kubbe saçak seviyesi silmelerinde, tij, lama ve kenetler kullanılarak güçlendirme yapılmıştır.

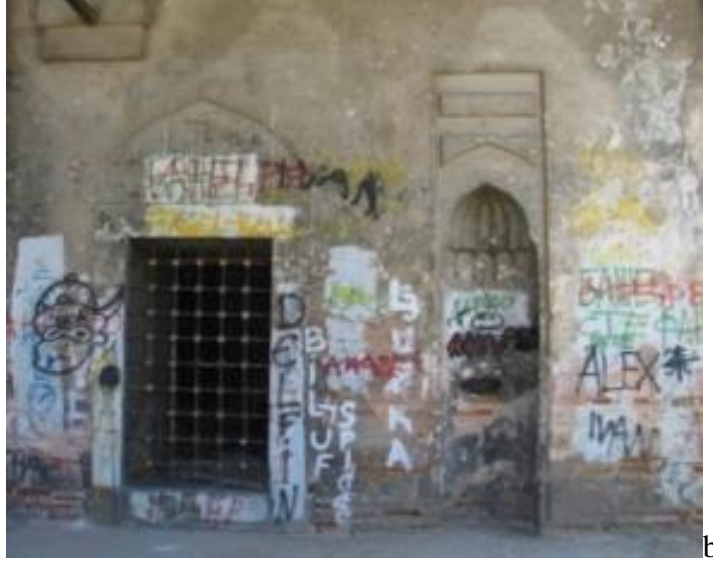
Resim 10. Silmelerde atmosferik koşullar ve detay hatasına bağlı yüzeysel erimeler (a), son cemaat güney duvarında grafitti (b). (Kaynak: Yazarlara ait fotoğraf arşivi, 2015, 2013).

Yapının son onarımında caminin tüm almaşık duvar cephelerindeki çimento katkılı sıvalar raspa edilmiş, sıva artıkları mekanik el aletleriyle temizlenmiştir. Son cemaat sekilerinin mevcut mermer korkuluklarında, sütun gövde ve ayaklarında ve cami birinci kot pencerelerinin mermer sövelerinde AB57 ile kimyasal temizlik yapılmıştır. Ana kubbe kasnak altı köşe eteklerinde araştırma hafriyatı yapılmış, ağırlık kulesi kaide izlerine rastlanmıştır. Harim zemininde beton şap katmanının sökülmesi neticesinde de kuzeybatı köşede günümüzde mevcut olmayan mahfil sütuncelerinin özgün taş kaideleri bulunmuştur (Resim 11).

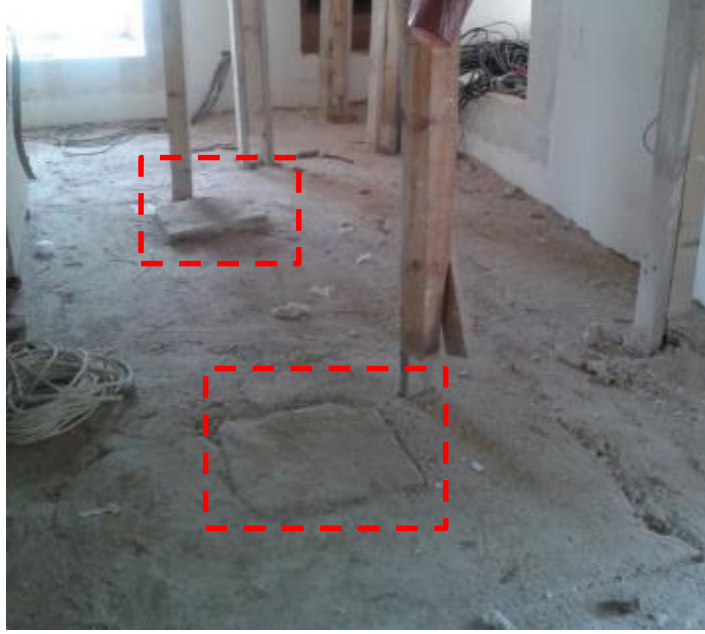
Resim 11. Harim kuzeybatı köşede mahfil taş ayak izleri (kırmızı hat içinde gösterilmiştir). (Kaynak: Yazarlara ait fotoğraf arşivi, 2016).

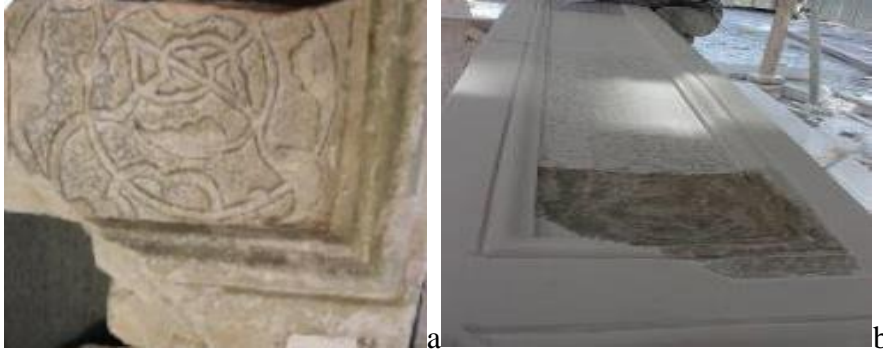
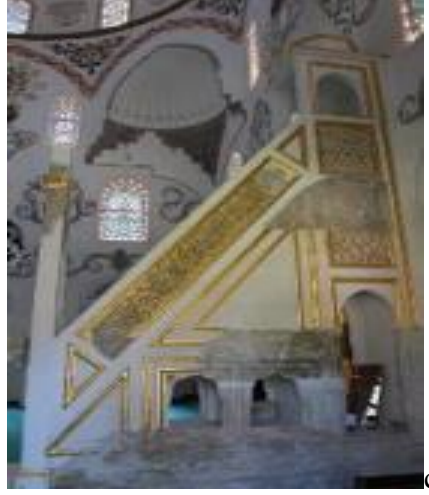
Minberin kırık parçaları üzerinde yapılan hasar tespit analizine göre başlıca bozulmalar; kırılma, malzeme kaybı, yüzey kirliliği, yüzeyde aşınma, boyada dökülme/ tozuma ve hatalı restorasyon uygulamaları olarak belirlenmiştir.

Resim 12. Kırık minber parçalarının bütünleme detayı ve mermer minberin konservasyon ve restorasyon sonrası hali. (Kaynak: (a-b)- Vakıflar Genel Müdürlüğü arşivi-2016 (c)-Yazarlara ait fotoğraf arşivi-2017).

Rekonstrüksiyon projesi doğrultusunda konservasyonu yapılan minberde başlıca koruma ve restorasyon aşamaları; kırık ve dağılmış parçaların tespiti, bir araya getirilmesi, tümleme, kırık parçaların donatı çubuklarıyla birleştirilmesi ve yapılandırılması, birleştirme yerlerinde plastik onarım, boya katmanı raspası, kimyasal ve mekanik temizlik, kalemışı ve altın varak bezemenin konservasyonu ve restorasyonudur (Resim 12).

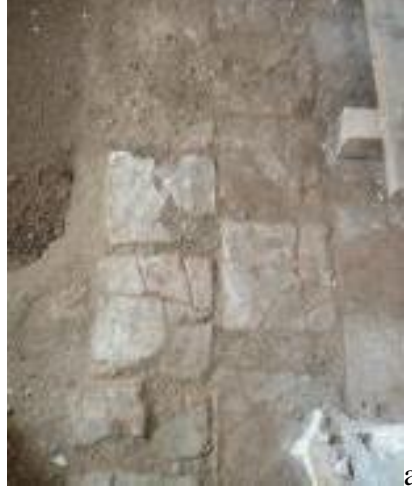
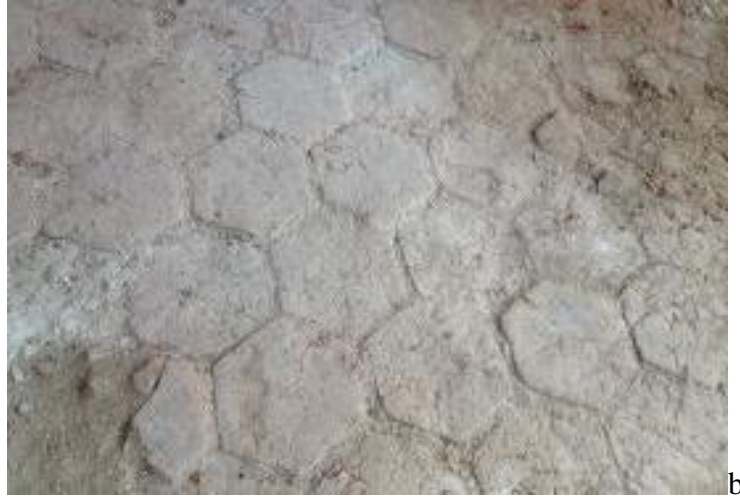
Resim 13. Beton katmanın sökülmesi ile ulaşılan harim (a) ve son cemaatte seki üstü zemininin (b) özgün tuğla döşemesi. (Kaynak: Yazarlara ait fotoğraf arşivi, 2015).

Yapıda tuğla malzeme; ana kubbe ve geçişleri, son cemaat kubbe ve tamburları, pencere tabanları, harim ve son cemaat döşemesi ve almaşık duvar örgüsünde kullanılmıştır. Tuğla yüzeylerde; malzeme kaybı, ufalanma, yüzeyde aşınma, kirlilik, çimento katkılı sıva ve derz uygulaması karşılaşılan başlıca bozulma türleridir. Geçmiş dönem onarımlarında harim zemini $\approx 13-20$ cm. kalınlıkta beton şapla, ana kubbe ve son cemaat kubbe üstleri $\approx 5-7$ cm. kalınlıkta çimento katkılı sıvayla kaplanmış, zemindeki özgün tuğla döşeme yer yer korunmuş ancak büyük oranda sökülmüştür. Son onarımda, zemindeki beton şap tamamen kaldırılmıştır. (Resim 13).

özgün altıgen döşeme tuğlalarının üstü, yine aynı form ve ebatta el yapımı klasik altıgen tuğlayla pencere tabanları, taban tuğlasıyla kaplanmıştır (Resim 13).

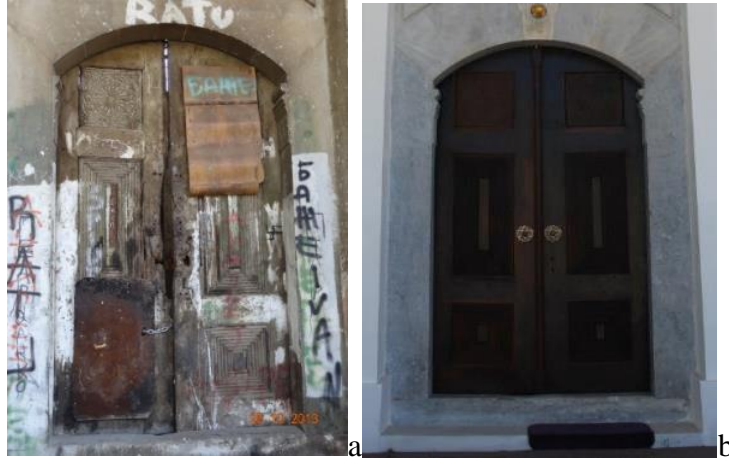
Camide ahşap en az kullanılan yapı malzemelerindedir. Yapının ahşap pencere kepenkleri, minare ve mahfil kapılarıyla ahşap mahfili günümüze ulaşamamıştır. Camii'nin özgün giriş ahşap kapısında kurt yeniklerinden kaynaklı çürüme, malzeme kaybı, geçmiş dönem hatalı uygulamaları ve hatılarda çürüme karşılaşılan başlıca bozulma türleridir (Resim 14).

Resim 14. Ahşap kapının onarım öncesi görünümü (a) ve onarım sonrası görünümü (b). (Kaynak: Yazarlara ait fotoğraf arşivi, 2013, 2017).

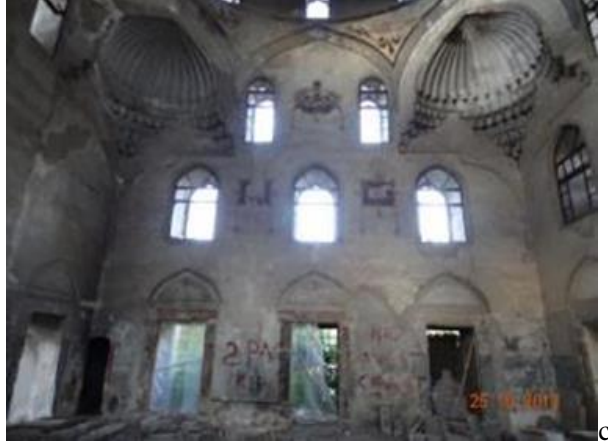
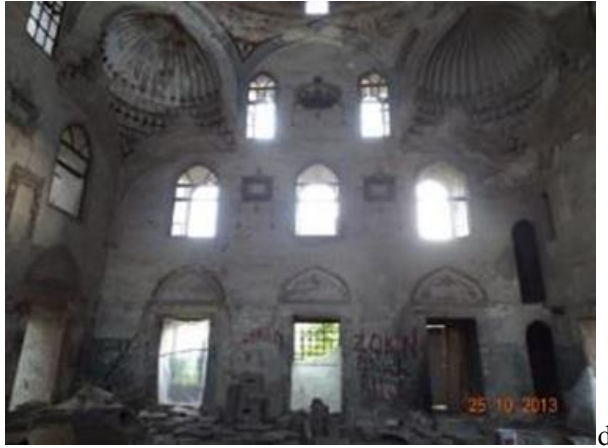
Resim 16. Yapının iç beden duvarlarından görünüm: kuzey cephe (a), güney cephe (b), doğu cephe (c) ve batı cephe (d). (Kaynak: Yazarlara ait fotoğraf arşivi, 2013).

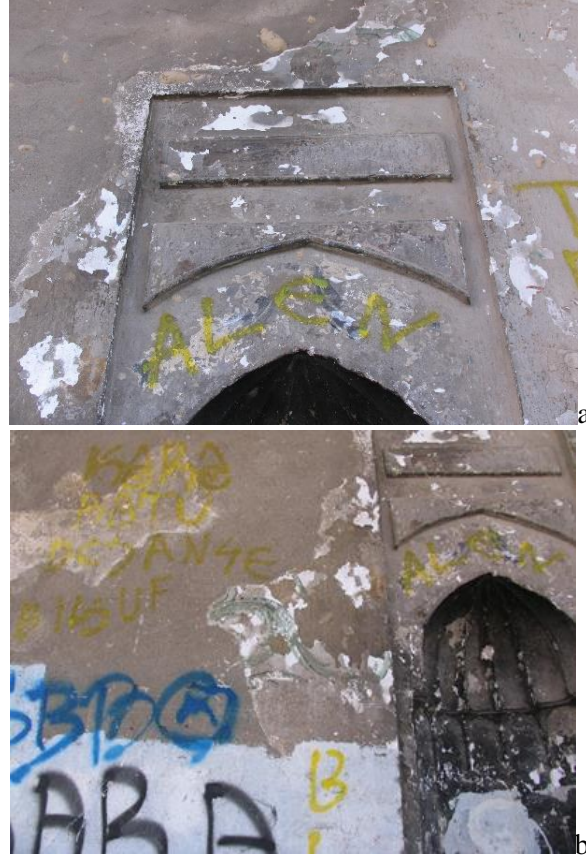
Son cemaatte yoğun hasarlar ve IV. dönem katmanı olarak nitelendirilen bezemeleri örten bir badana tabakası ile graffitiler olması nedeniyle bu katmana ait görülebilen kalemişi bezeme sınırlıdır (Resim 19).

Resim 19. Onarım öncesinde son cemaatin doğu bölümünde görülmekte olan kalemîşi bezemeler (a,b). (Kaynak: Yazarlara ait fotoğraf arşivi, 2013).

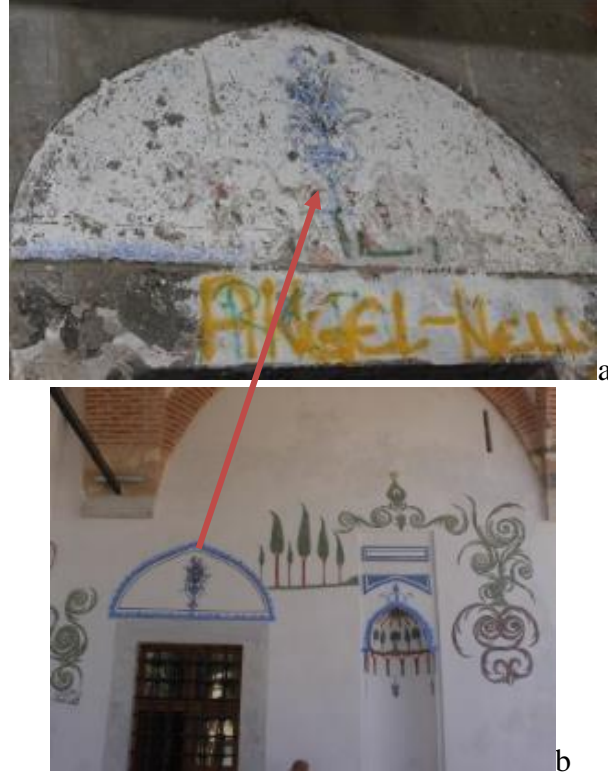
Resim 20. Son cemaat batı tarafında pencere aynasında vazolu çiçek buketinin raspa sonrası görünümü (a) ve pencere aynasının konservasyon ve restorasyon sonrası görünümü (b). (Kaynak: Yazarlara ait fotoğraf arşivi, 2015, 2016).

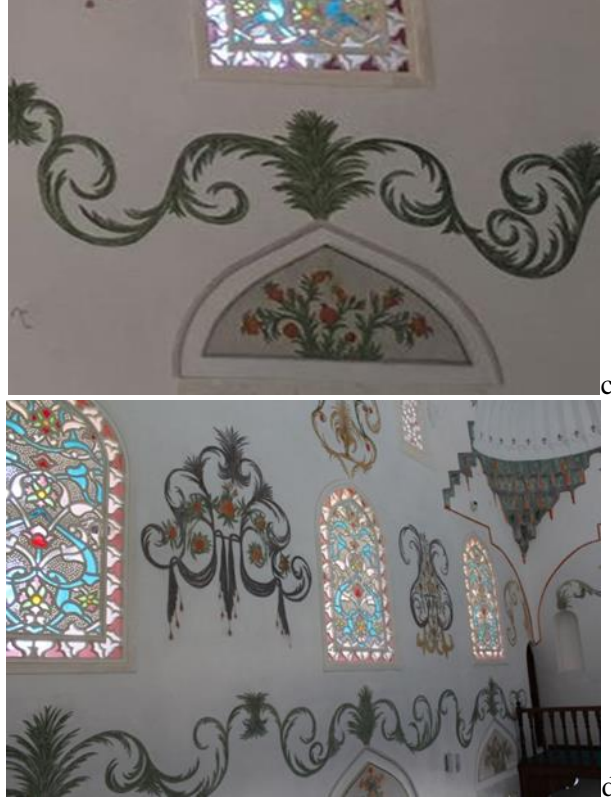
Resim 21. Badana raspası ile ortaya çıkarılan kıvrık dal kompozisyonlu kalemîşi bezemeler (a, b) ve konservasyon sonrası görünüşleri (c, d). (Kaynak: Vakıflar Genel Müdürlüğü Arşivi ve yazarlara ait fotoğraf arşivi, 2015, 2016).

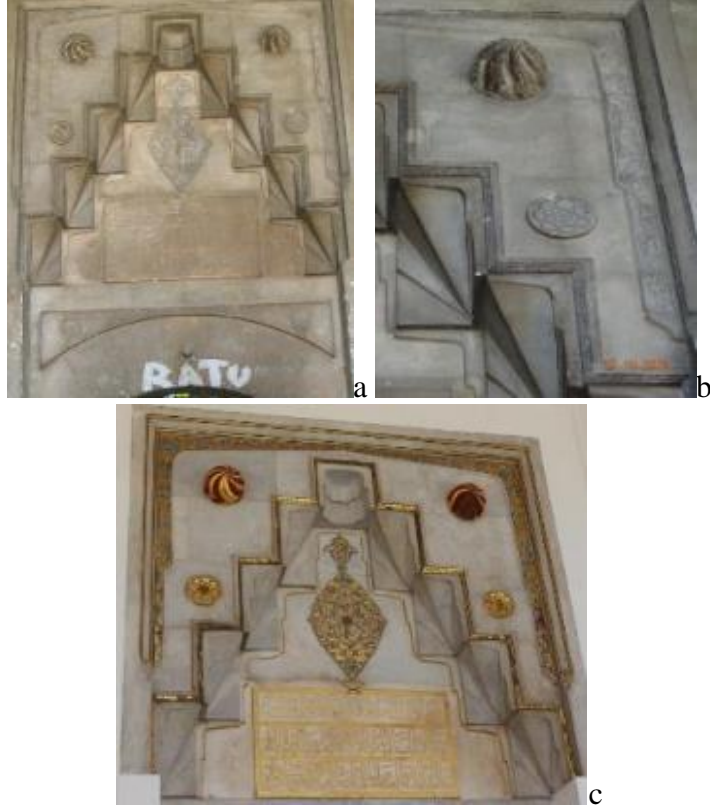
Resim 23. Portal üzerindeki kalemişi ve altın varaklı bezemenin restorasyon öncesi (a, b) ve restorasyon sonrası görünümü (c). (Kaynak: Yazarlara ait fotoğraf arşivi, 2014, 2017).

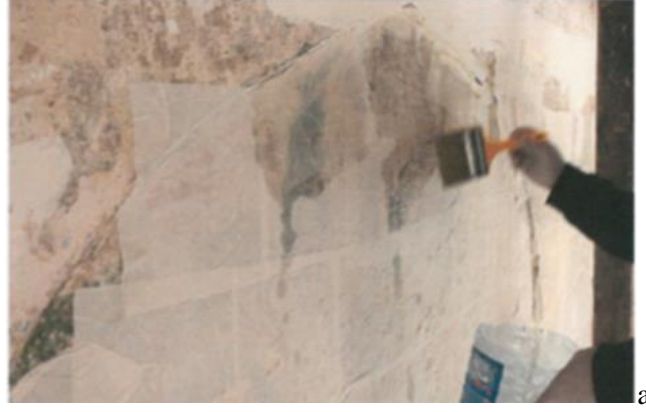
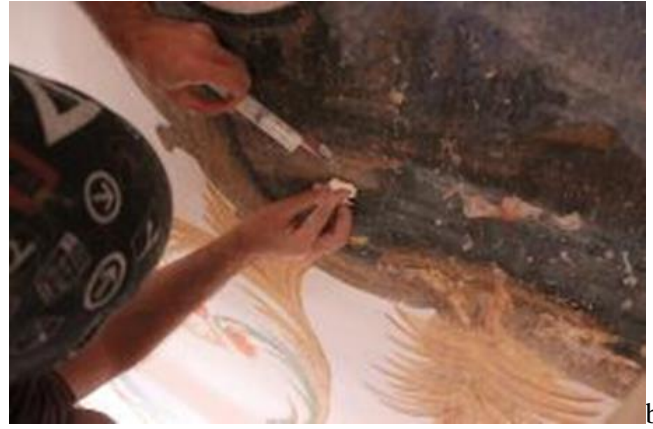
Resim 25. Kalemî alanlarda kimyasal temizlik çalışması (a) ve IV. dönem duvar resimlerinde boya sağlamlaştırma çalışması (b). (Kaynak: Vakıflar Genel Müdürlüğü Arşivi, 2016)

Mukavemeti azalmış ve arkasında boşalma olan özgün sıva alanlarında hidrolik kireç katkılı enjeksiyon harcıyla mikroenjeksiyon yapılmıştır. Kalemişi ve duvar resimlerinde kirin yoğunluğuyla ve çeşidiyle değişken kimyasal çözeltiler kullanılarak temizlik yapılmıştır. Kavlayan-pullanan kalemişi ve duvar resimlerinin boya tabakasına Primal AC 33 malzemesi enjekte edilerek sağlamlaştırma uygulaması yapılmıştır (Resim 25).

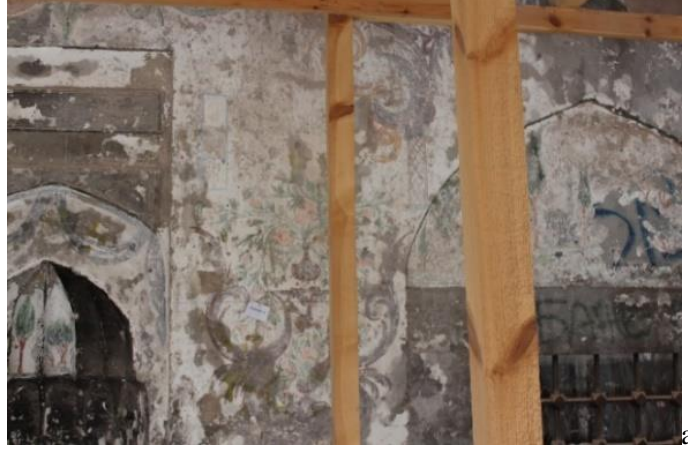
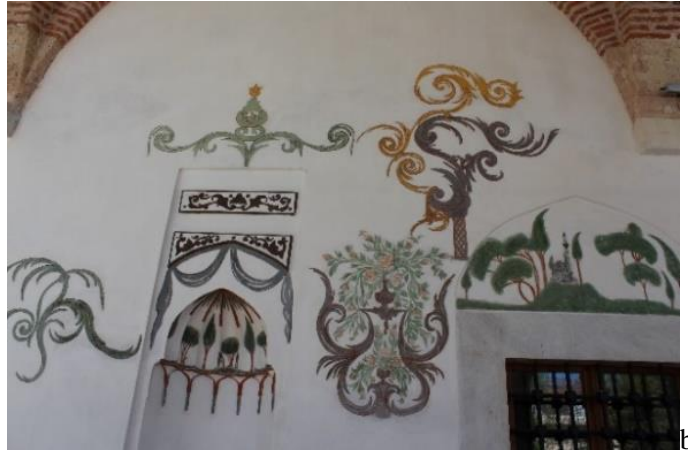
Resim 26. Son cemaat duvarının doğu tarafında II. Dönem kalemişi bezemeleri (a) ve konservasyon ve restorasyon çalışmaları sonrası görünümü (b). (Kaynak: Yazarlara ait fotoğraf arşivi, 2015, 2017).

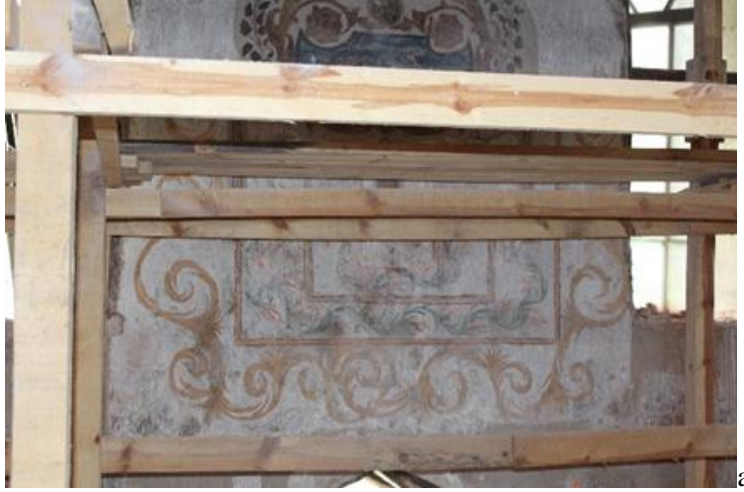
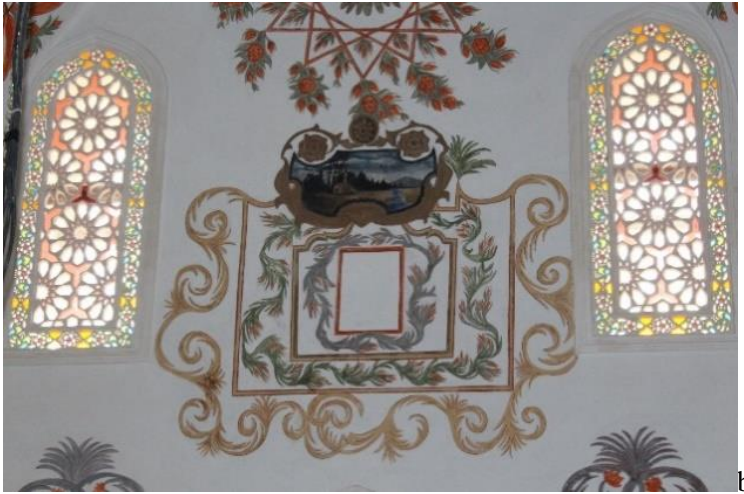
Resim 27. Raspa sonrası tespit edilen II. Dönem kalemîşi bezeme (a), noktasal ihya çalışması sonrası görünümü (b). (Kaynak: Yazarlara ait fotoğraf arşivi, 2015, 2017).
