Restorasyon | Konservasyon | Arkeoloji | Sanat | Yıl: 2010 Sayı:1

Restorasyon Çalışmaları Çerçevesinde MİHRİMAH SULTAN CAMİİ

Vakıflar İstanbul 1.Bölge Müdürlüğü

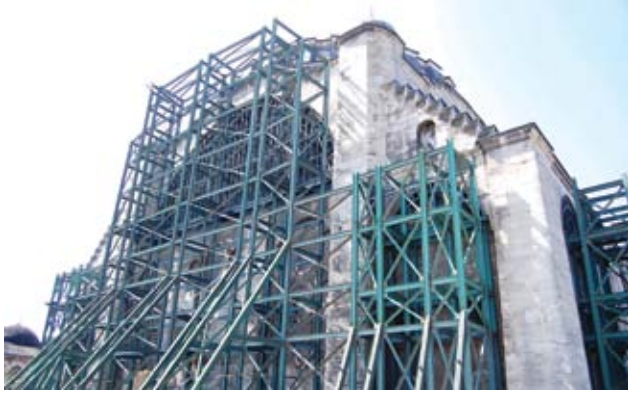
Resim 11-Mihrap cephesindeki çelik konstrüksiyon desteği

kemer kilit taşı yerinden düşmüş, yan kemer taşları birbirinden ayrılmıştır. Ayrıca ana kubbede derin çatlaklar meydana gelmiş ve sıva dökülmeleri görülmüştür. Bu hasarları incelemek amacıyla değişik tarihlerde çeşitli çalışmalar yapılmıştır.

Restorasyon çalışmaları sırasında mihrap cephesindeki kemerde çatlak tespit edilmiş ve güney duvarı dıştan çelik konstrüksiyon ile desteklenmiştir.

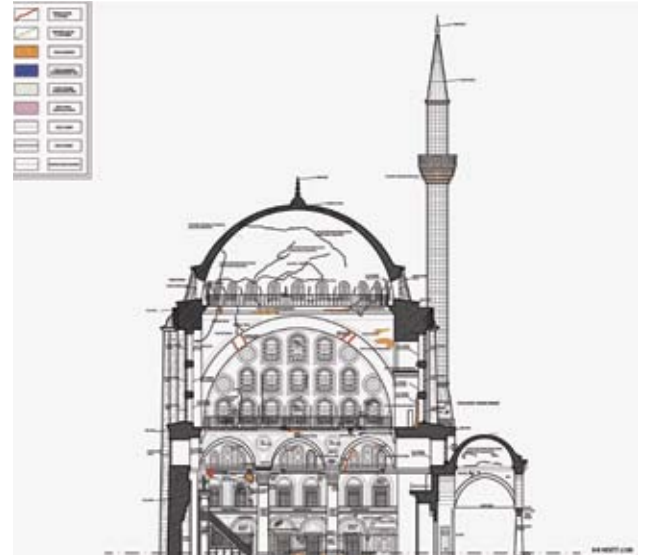
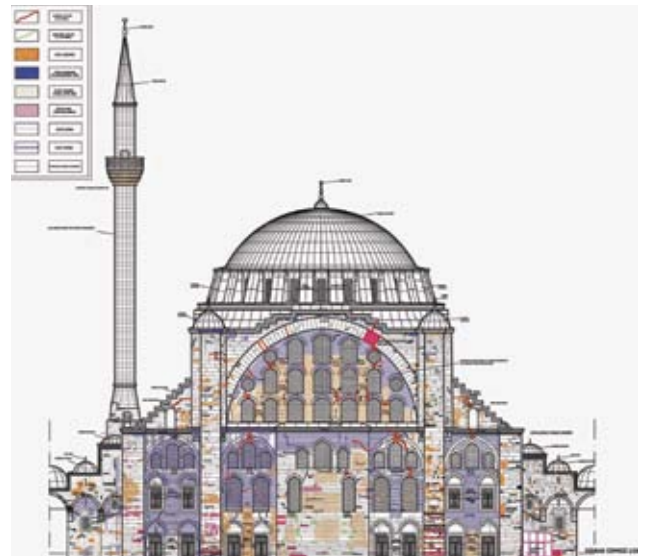
Çizim,9- Proje üzerinde işaretlenmiş çatlaklar

sisteminin birbirine göre farklı hareketinden meydana geldiği düşünülmüştür. Üst yapıda, beden duvarlarındaki ve ana kubbedeki çatlaklar da bu görüşü desteklemektedir. Bu sebepten dolayı üst yapıda yapılacak herhangi bir güçlendirme müdahalesinden önce temel sisteminin gözden geçirilerek, gereken önlemlerin alınmasının zaruri olduğu ortaya çıkmıştır.

Daha evvelden tespiti yapılan çatlakların genişliği 8 mm'den az olanları, duvarların özgün harcına göre hazırlanan karışım ile ve düşük basınç altında enjeksiyon yöntemiyle doldurulmuştur.

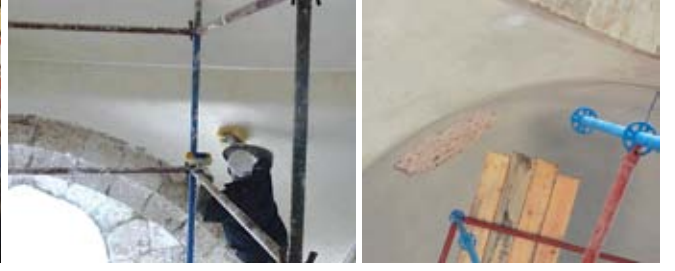
Resim,17-Son cemaat yeri sıva raspa

Son cemaat yeri kubbe ve pandantiflerindeki raspa çalışmaları yapılırken, son onarımda çimento sıva yapıldığı görülmüştür. Tüm sıvalar temizlendikten sonra, yerinde bulunan horasan harcının muhteviyatına uygun olarak yeni sıva yapılmıştır.
