# YENİ CAMİİ HÜNKÂR KASRI RESTORASYONUNDA TAŞIYICI MEŞE DİKMELERDE YAŞANAN SORUNLAR

*The Problems of Bearing Oak Pillars During The New Mosque Imperial Pavilion Restoration*

İsmail Önel | Restorasyon Teknikeri

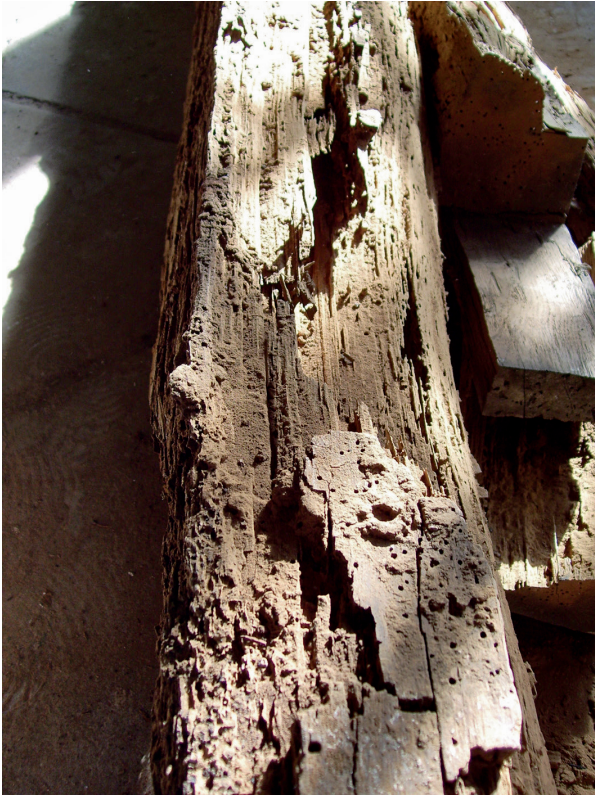
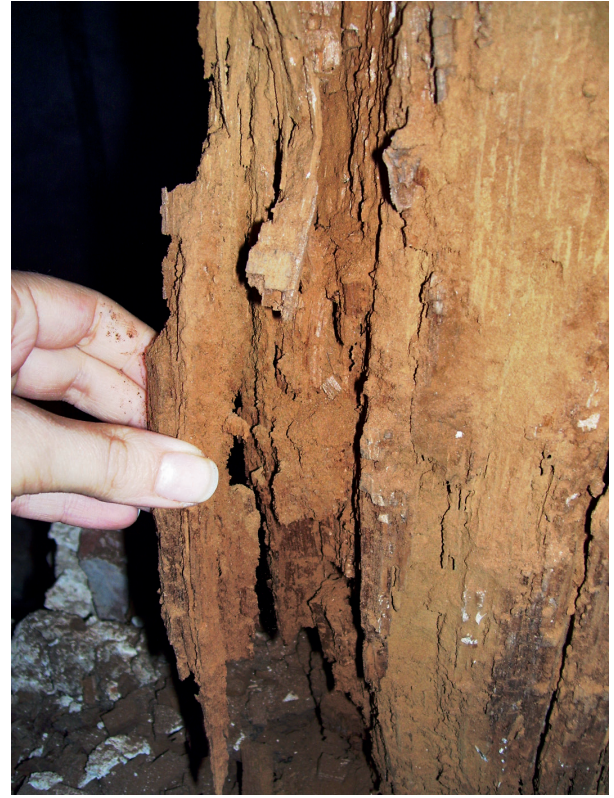
Çini panoları çalınmış olan duvarlarda ortaya çıkan meşe dikmeler sayılabildiği için hesaplama sırasında bir sorun teşkil etmemiştir. Yapılan incelemelerde beden duvarlarında bulunan dikmelerin daha sağlam olduğu, iç bölme duvarlarındaki dikmelerin ise daha çok hasarlı olduğu

*Yeni Cami Hünkâr Kasrı'nda bulunan kullanılamaz durumdaki taşıyıcı meşe dikmeler*

görülmüştür. Çatıda yapılan incelemelerde kurşun örtünün bozulduğu, iç kısımlarda çürümenin çatıdan gelen yağmur suyuna bağlı olarak arttığı tesbit edilmiştir. Yağmur suyuna maruz kalmayan dış duvarlar içerisindeki dikmelerde hasarın çok az olduğu, hatta bir çoğunun oldukça sağlam olduğu görülmüştür. Meşe dikmelerin her pencere arasında bulunduğu bilinmekte olup, düz duvarlarda yaklaşık ölçü hesaplanmıştır. Yapılan tesbitler neticesinde %10 hata payı da hesaba katılarak 25cm x 25cm ebatlarında ve 5m. uzunluğunda toplam 42 adet meşe dikmeye ihtiyaç olduğu ortaya çıkmıştır.

Restorasyon başlangıcından itibaren oluşturulan Bilim Heyeti'nin vermiş oldukları kararlar doğrultusunda yapılan çalışmalar eserin kurtarılmasına büyük katkı sağlamıştır. Bilim Heyeti'nin almış olduğu karar ile vasfını yitirmiş durumda olan taşıyıcı meşe dikmelerin değiştirilmesi istenmiş ve bu doğrultuda ilk olarak yenilenecek olan meşe dikmelerin tesbiti yapılmıştır.
