# NURUOŞMANIYE CAMİ'NE AİT MALZEMELERİN NİTELİK VE PROBLEMLERİNİN ANALİZİ

Analysis of the Materials and Their Problems of the Nuruosmaniye Mosque

Doç.Dr. Ahmet Güleç | İ.Ü.Emekli Öğretim Görevlisi

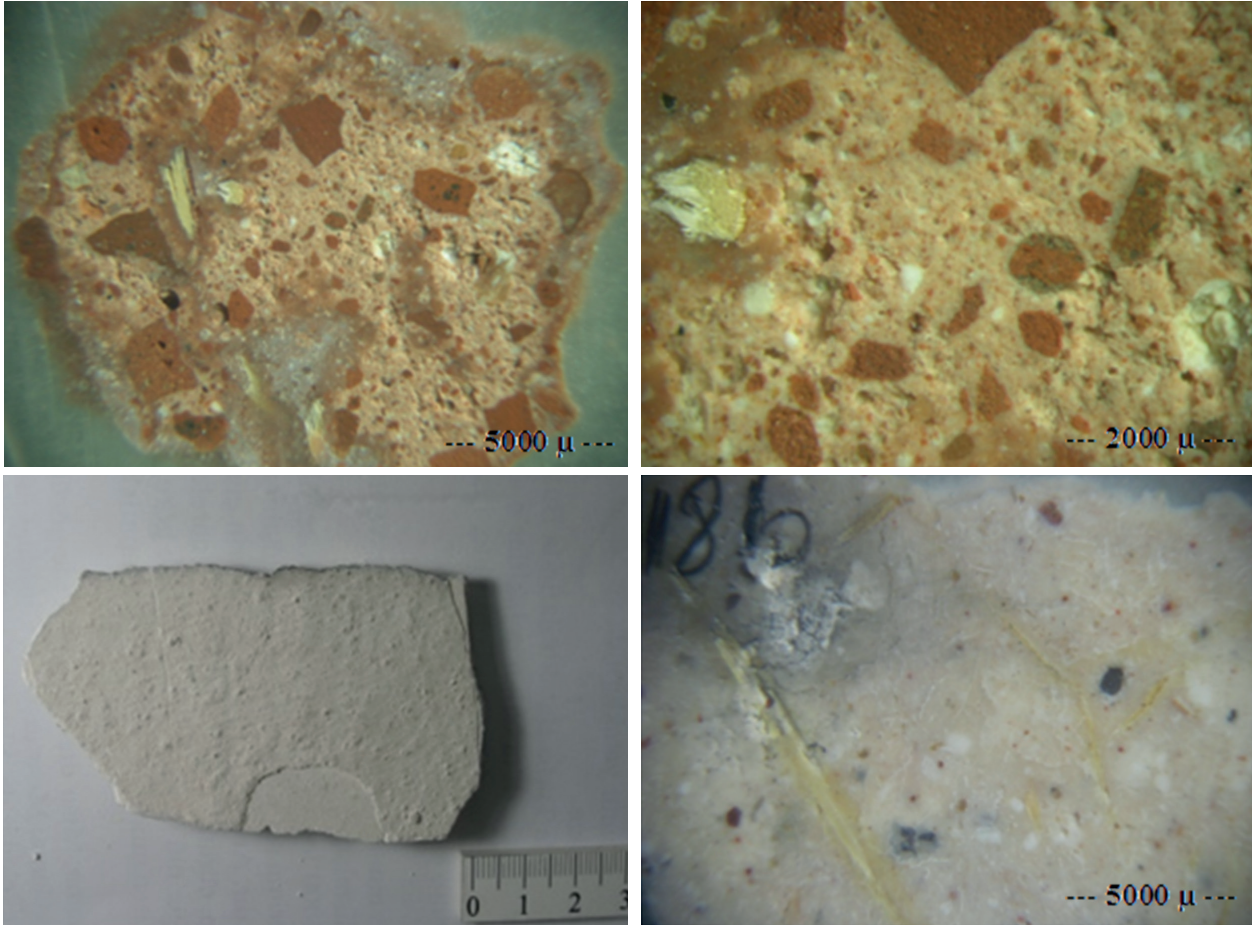
**Fotoğraf 1.** 18 nolu sıva örneğinin alındığı yer, alt tabakasının el örneği, hazırlanan kesitinin stereo mikroskop altındaki genel dokusu ve detayı ile üst tabakasının el örneği, hazırlanan kesitinin stereo mikroskop altındaki genel dokusu.

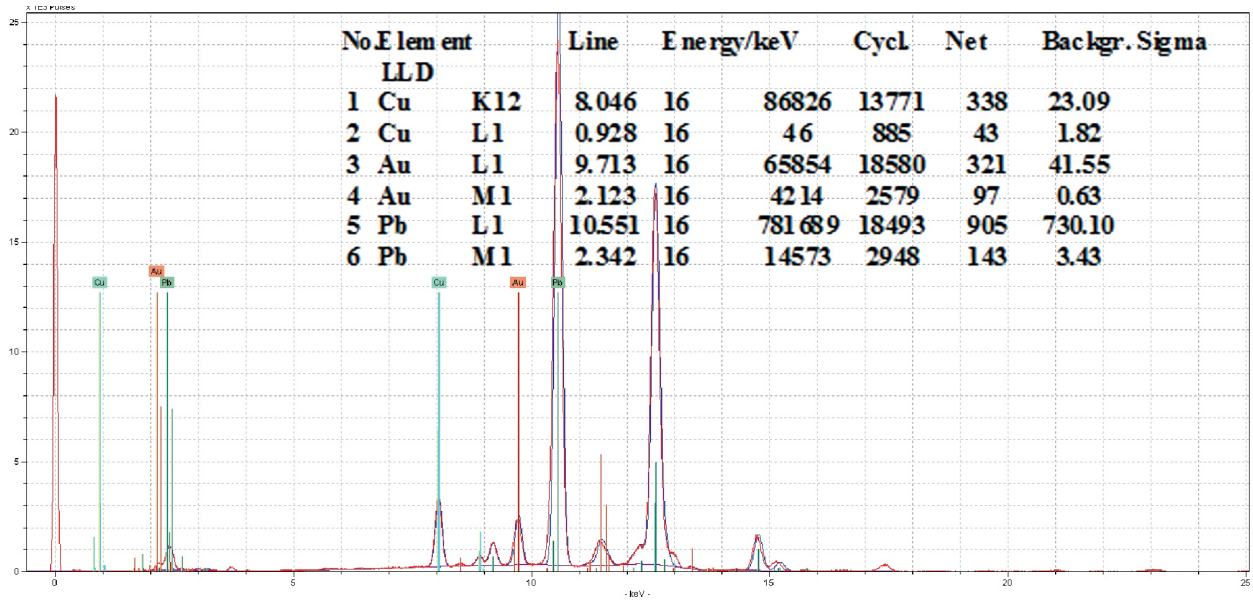
Fotoğraf 2. 37a nolu örneğin varaklı kısmının XRF grafiği.

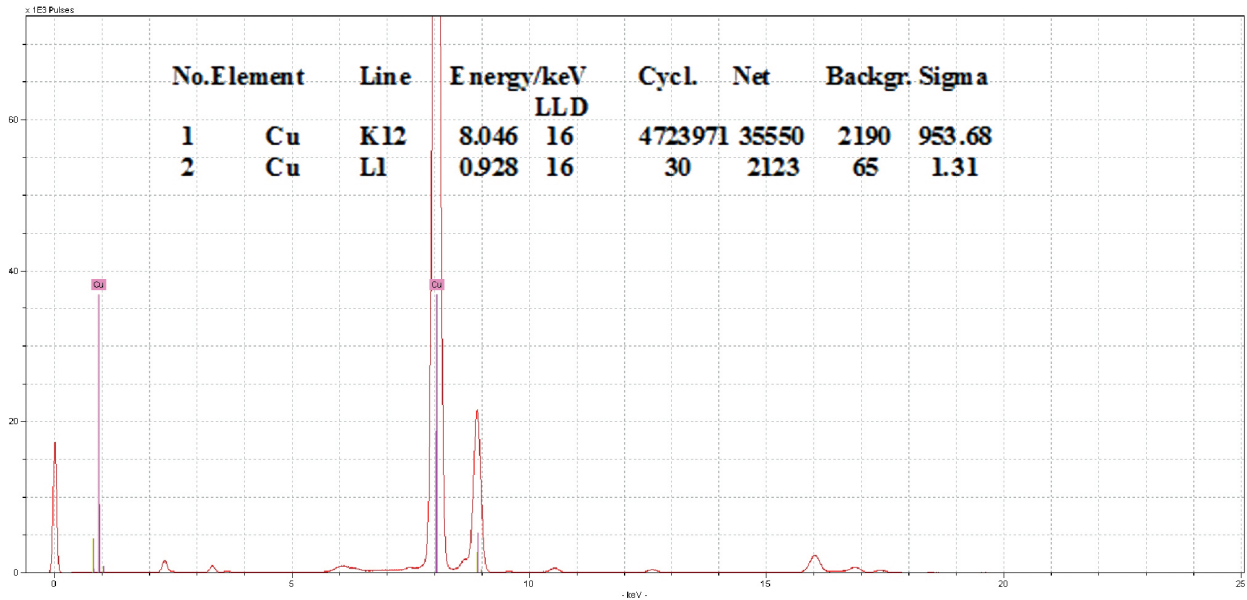
Fotoğraf 3. 37b nolu örneğin varaklarının korozyona uğramış kısmının XRF grafiği.

edilmiştir (Tablo 4). Ayrıca 37a nolu örneğin korozyona uğramış olan bölümünden alınan yeşil renkli örneğin (37b) kurşun (% 34,96 Pb), bakır (% 37,61 Cu) içerdiği tespit edilmiştir. Varak örneklerinin arka yüzeylerinde yapılan spot test sonucunda, varakların bağlayıcılarının (miksiyonlarının) yağ esaslı olduğu tespit edilmiştir (Tablo 2, 3 ve 4).

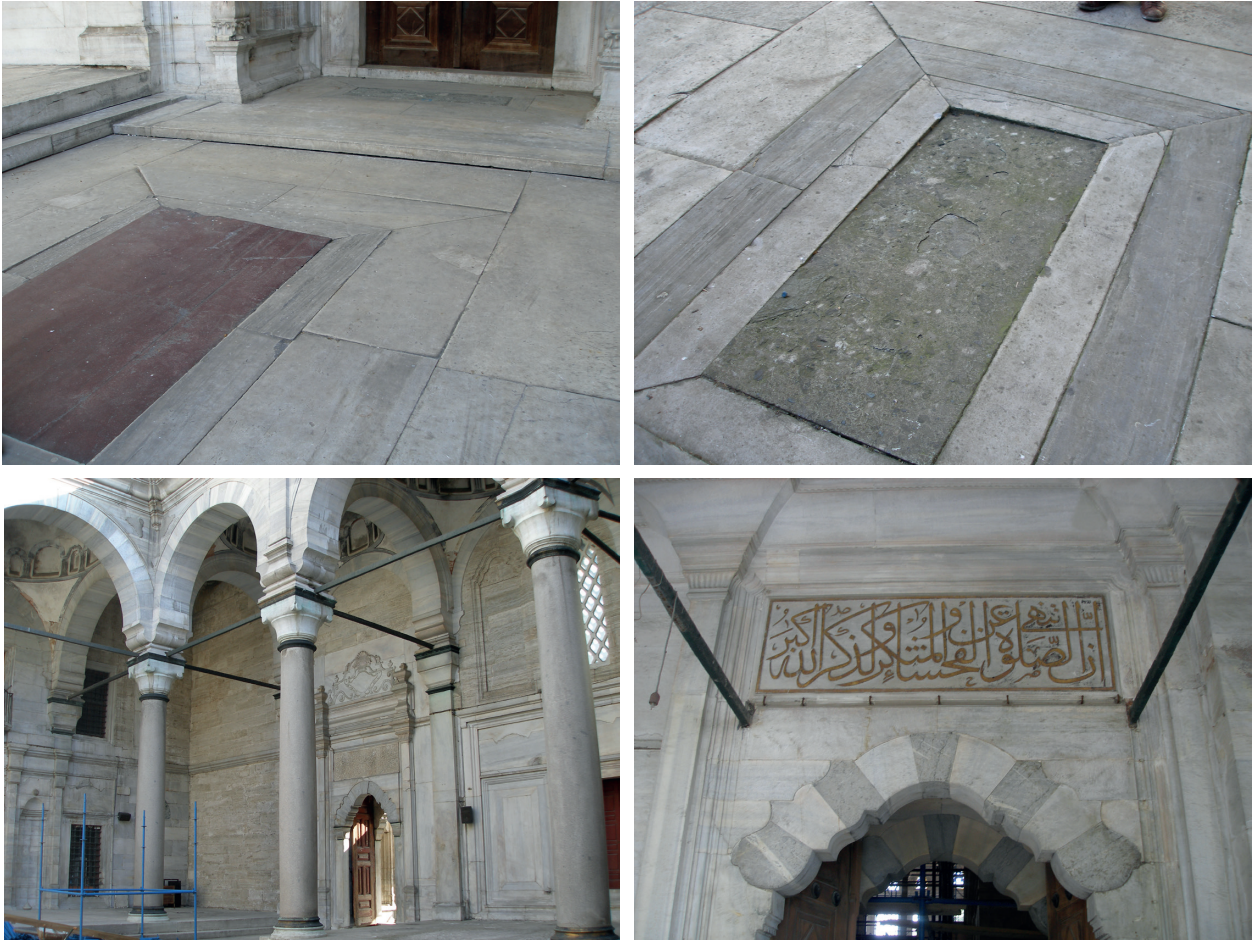
*Fotoğraf 4. Marmara mermeri yanında cami genelinde görsel olarak tespit edilen diyorit porfir, serpantin breş, gri granit ve Attik mermeri.*

Ayrıca örnek alınmamış olmakla birlikte görsel olarak yapılan incelemelerde, caminin harim bölümü kaplamalarında, sütunların çoğunda ve avlu zemin ve duvar kaplamalarında Marmara mermeri kullanılmıştır. Cami avlusunda kullanılan revak sütunlarında gri granit, çeşitli yerlerinde süsleme taşları olarak kırmızı diyorit porfir, serpantin breş (Verde Antico -Antik Yeşil) ve siyah çizgileri bulunan mermerlerin (orijinal örneği bulunmaması ve analizinin yapılamaması nedeniyle kesin olmamakla birlikte) Aghia Mena (Yunanistan Attik) mermeri olduğu tespit edilmiştir (Fotoğraf 4).

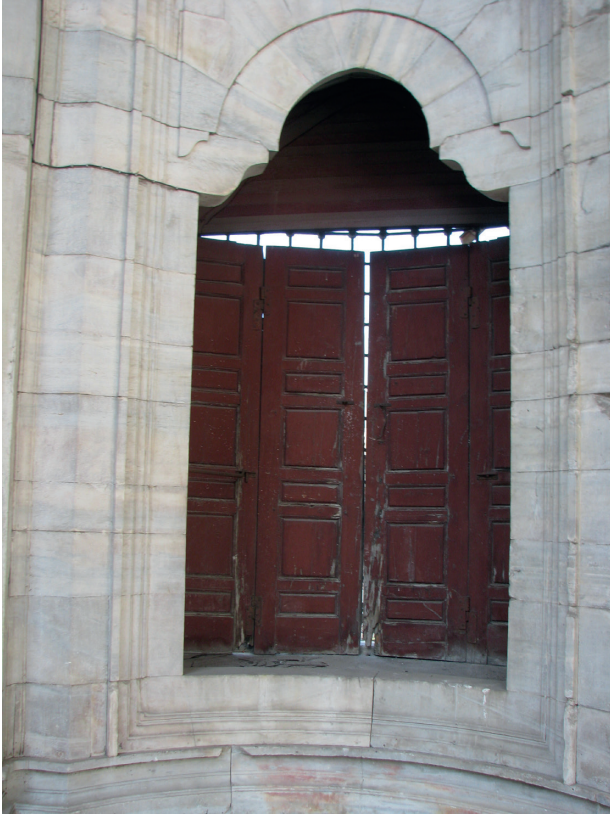
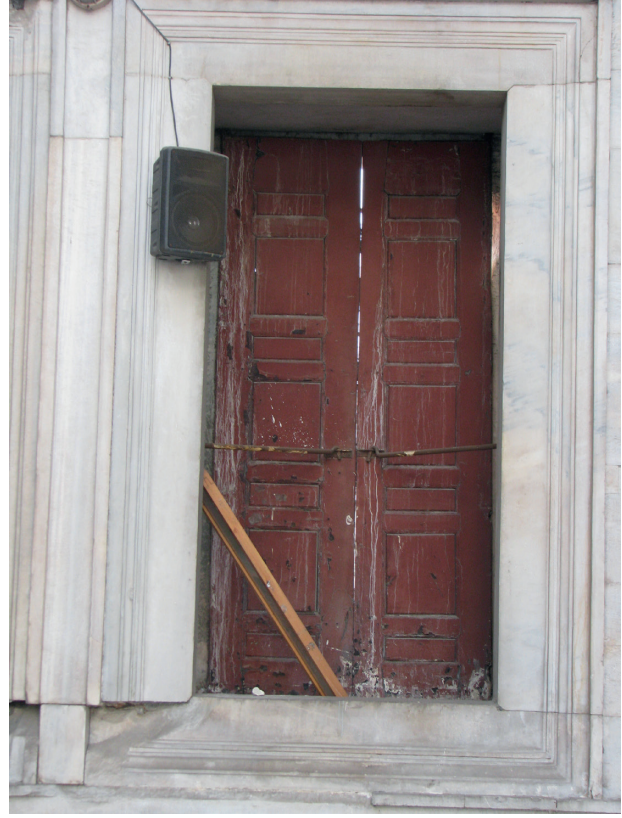
Fotoğraf 5. Avlu pencere kapaklarının genel görünüşleri ve biyolojik bozulmalar.

10. Cami ve avlu kapıları ve pencere kapaklarında yapılacak onarımlarda, tümlene yapılacak veya işlevini tamamen yitirmesi nedeniyle değiştirilecek olan parçaların niteliğine göre meşe veya ceviz kullanılması uygun olacaktır. Onarım öncesinde böcek, mantar ve küf enfeksiyonu nedeniyle işlevini tamamen yitirmiş ahşap elemanların orijinal malzeme ile değiştirilmesi, işlevini yerine getirecek durumda olanların mekanik olarak temizlenerek, uzmanları tarafından, kapı karnatları, pencere kapakları vb mobil elemanların belgelenerek sökülmesi ve topluca fümigasyon işlemi ile, sökülemeyen sabit elemanların ise yerlerinde fümigasyon veya diğer uygun biyolojik mücadele yöntemleri ile böcek enfeksiyonundan arandırılması uygun olacaktır.

Ancak tamamen değiştirilmesine karar verilen pencere doğramaları ile ahşap kapakların yeniden üretilmesinde meşe'nin kullanılması önerilmektedir.

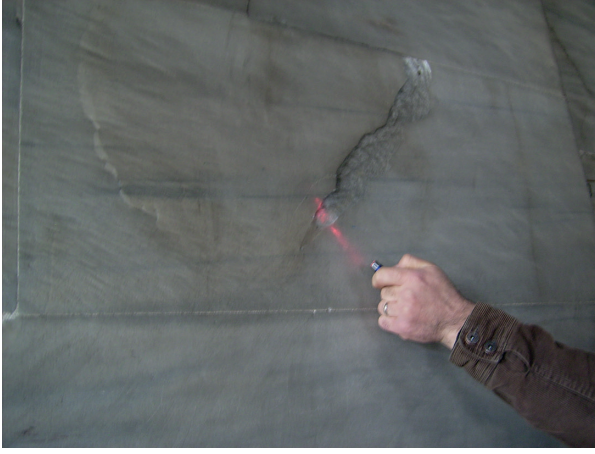
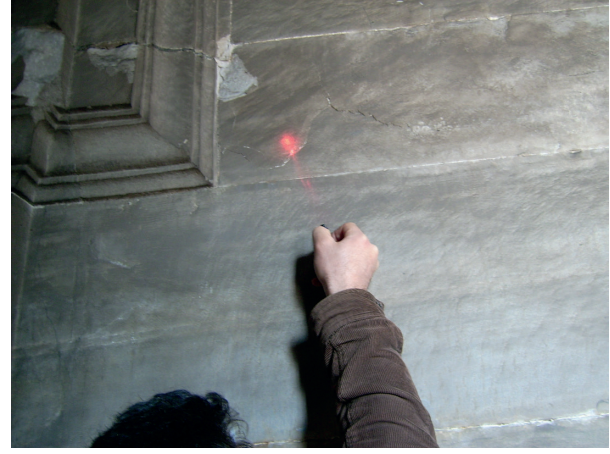
*Fotoğraf 6. Harim bölümü mermer kaplamalarda meydana gelen yapraklanmalar biçimindeki problemler.*

Ayrıca yerinde yapılan görsel analizde, aşağıdaki fotoğraflarda da (Fotoğraf 6) görüldüğü gibi mermer kaplamalarda, statik (ezilmeler) nedenlerle yapraklar halinde kalkmalar, çatlamalar ve dökülmeler olduğu görülmüştür.

11. Tüm bu uygulamalara ek olarak mermer ve diğer taşlarda bulunan makro boyutlu çatlaklar ile su, kar, toz vb problem yapıcıların birikmesine neden olacak boşlukların giderilmesi, bu alanlarda hasarların oluşmasını ve ilerlemesini önleyecektir. Ayrıca kopmuş ve parçası mevcut mermerler ve taşlar da orijinal yerlerine donatısız veya donatılı olarak yapıştırılmalıdır. Bu boşluklardan uygun boyutta olanların taş değiştirme ile küçük boyutta olanlar ile mevcut çatlakların ise kozmetik onarım ile tümlenmesi uygun olacaktır. Bu amaçla, çatlak genişliği ve mevcut boşluğa göre yapılması önerilen işlemler ile kopmuş mermer ve taşların yapıştırılmasıyla ilgili önerilen işlemler aşağıdadır.

**İşlem 1:** Oluşmuş ve oluşmaya devam eden çatlakların, yukarıda bahsedilen problem yapıcı etkenlerin ulaşmaması için doldurulması, düşme tehlikesi bulunan kopacak ve kopmuş parçacıkların yerlerinde sağlamlaştırılması gereklidir. Sağlamlaştırma amacıyla yapılan çalışmalarda, harç enjeksiyonu ile dolgu yapılamayacak boyuttaki çatlakların, sırasıyla % 3'lük, % 5'lik ve % 7'lik akrilik emülsiyon (Primal AC33) ile sağlamlaştırılması uygun olacaktır.

**İşlem 2:** Şırınga (iğnesiz) ucunun girebileceği genişlikteki çatlaklarda 1 hacim 250 µ elek altı beyaz tuf (ponza taşı) ile 1 hacim hidrolik kireç (NHL-3,5 tipli) karışımın, jel kıvama getirecek miktarda % 15'lik akrilik emülsiyon (Primal AC33) ilavesiyle hazırlanan macunun şırınga ile enjekte edilmesi uygun olacaktır.

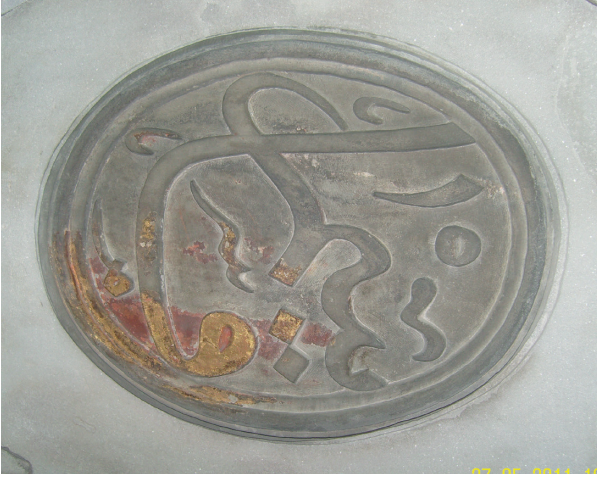
Fotoğraf 7. Kitabenin çözücü ile temizlenen kısmının görüntüsü.

Ayrıca 20 nolu astar ve boya örnekleri üzerinde yapılan basit spot test sonuçları (Tablo 2) genelleştirildiğinde, tüm harim bölümü iç duvarını süsleyen kitabelerde de bağlayıcısı yağ (muhtemelen bezir yağı) esaslı astar ve bağlayıcısı protein (muhtemelen boncuk tutkal) esaslı boya uygulanmıştır. Diğer tabakaların kalınlığına bağlı olarak astar tabakalarında (200 µm ile 1 mm arasında değişmektedir) protein bağlayıcı olarak boncuk tutkal (duvarlarda üstübeç katkılı), boya tabakalarında ise (50-150 µm arasında değişmektedir) protein bağlayıcı olarak kazein kullanıldığı anlaşılmaktadır.

4. Harim bölümünde bulunan mermer yüzeylerde bulunan orijinal boyalı alanların yüzey kirlerinin de çözücüler (sırasıyla su, non-iyonik deterjanlı su, alkol, aseton vb) kullanılarak, hassas fiziko-mekanik

- uygulama yöntemi ile temizlenmesi uygun olacaktır (Fotoğraf 7).
5. Yapılmış olan analiz çalışmasının sonucuna göre Caminin bodrum bölümü 1A Grubuna ait harçların bulunduğu duvar örgülerinde bağlayıcı olarak 1 kısım söndürülmüş ve bekletilmiş hava kireci (% 50 ±3 su içeren), agrega olarak 0,5-0,6 kısım, 4 mm elek altı kireç taşı tozu ve yaklaşık 1,5 kısım tuğla kırığı ile yaklaşık 0,5 kısım 8-10 mm boyutlu tuğla çakılları, protein katkı yerine de harç suyunun % 1'lik akrilik emülsiyon çözeltisi (primal AC33 veya muadili) karışımı ile hazırlanacak olan harçların kullanılması uygun olacaktır.
