YILLIĞI

Makalede Kosova, Viçitrin' da yer alan Gazi Ali Bey Camisi'nin koruma-onarım projesi anlatılmaktadır.

GAZİ ALİ BEY CAMİSİ

Aynur Gökteş | Restorasyon Uzmanı Y. Mimar
Eda Ezgi Bingül | Mimar

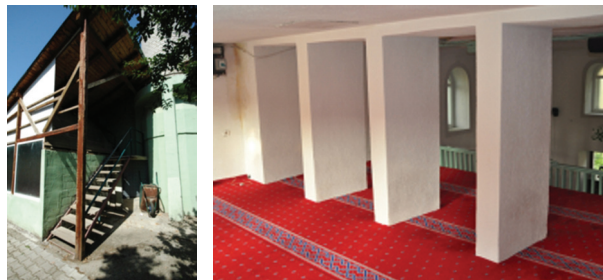
Özgününde yapı, içinde kadınlar mahfili olan tek mekânlı ve önünde ahşap dikmelerle oluşturulmuş bir son cemaat yeri olan bir cami iken daha sonra son cemaat yerine, caminin mevcut çatısının altında betonarme kolonlarla desteklenen, tuğla duvarlarla çevrili iki katlı bir ek yapılmıştır. Ardından bunun da önüne metal dikmelerle desteklenmiş, üstü oluklu levhalarla kapatılmış yeni bir mekân eklenerek son cemaat yeri genişletilmiştir. Yapının ana girişi kuzeydoğudan, kadınlar mahfilinin girişi ise güneybatıdan, minare kaidesinin yanına eklenmiş metal merdivenlerle sağlanmaktadır.

Fotoğraf 17-18. Gazi Ali Bey Camisi'nin kadınlar mahfili girişi ve son cemaat mekânındaki iki katlı betonarme ekin kadınlar mahfilinden görünüşü (AY-MİR Mimarlık Müh. Ltd. 2015).

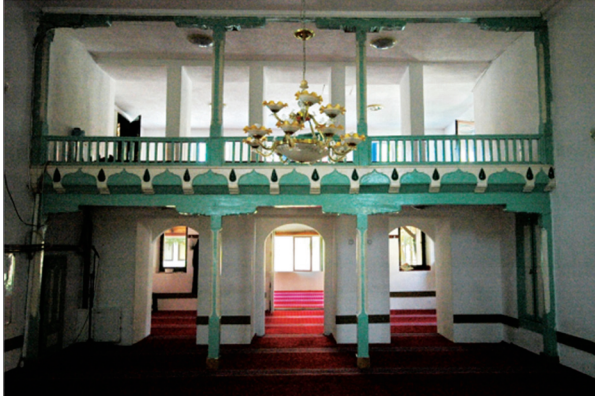
Fotoğraf 20. Gazi Ali Bey Camisi'nin kadınlar mahfilinin görünüşü (AY-MİR Mimarlık Müh. Ltd. 2015).

son cemaatin içine doğru genişletilmiştir. Yapının özgününde tek katlı olan son cemaat yerinin ahşap dikmeleri kaldırılmamış, oldukları yerde muhafaza edilmişler, fakat bunların arasına tuğla duvarlar örülmüştür. Daha sonra son cemaat yerinin kapatılması ve kadınlar mahfilinin genişletilmesi de yeterli gelmeyince yapının önüne demir dikmelerle taşınan, pvc doğramalarla kapatılmış, üstü de oluklu levhayla kaplanmış yeni bir kütle eklenmiştir. Öncesinde yapının içinden ahşap dikmelerin arkasındaki bir merdivenle ulaşılan kadınlar mahfilinin girişi bu merdivenin kaybolmasıyla dışarıdan metal muhdes bir merdivenle sağlanmıştır.

Mahfile çıkış, girişin kuzeybatısına yapılacak ahşap bir merdivenle sağlanacaktır. Mahfil döşemesi kontrol edilecek, bozulmuş elemanlar değiştirilecek, diğerlerinin onarımı yapılarak, korunacaktır. Mahfile ait tüm ahşap elemanlar üze-

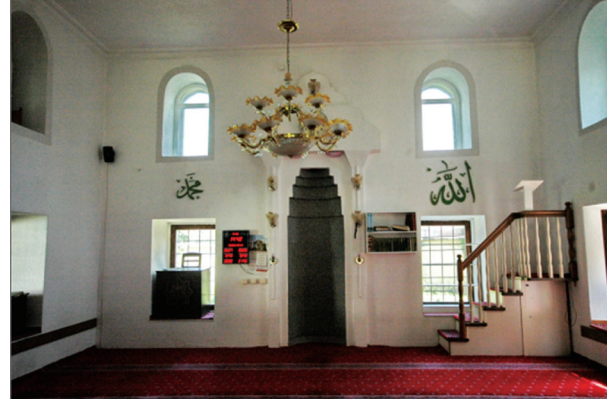
Harim dikdörtgen planlı ve simetrik düzenlemeye sahiptir. Üzeri ahşap konstrüksiyon olup, üzeri boyanmış alçıpan bir tavanla örtülmüştür. Duvarları sıvanıp boyanmıştır. Harimin kuzey duvarında ikisi duvar kenarında ikisi de serbest dört ahşap dikme ile taşınan iki katlı bir mahfil vardır. Profilli ahşap taşıyıcıları yoğun bir yağlıboya ile boyanmış olmasına rağmen Kosova camilerinde gördüğümüz zarif konsollarla oluşturulmuş kaş kemer dizisine sahip kornişli oluşturan kemer aralarında boya katmanından izleyebildiğimiz miktarda dik yüzleri üst bölüme çevrili hafif kabartma damla motifleri görülür. Mahfil konstrüksiyonunda kullanılan yeşil ve krem rengi boya katmanları, doğu ve batı duvarda yer alan dolap kapağı ve minare girişini sağlayan kapıda da kullanılmıştır (Alas 2015).

Fotoğraf 21. Gazi Ali Bey Camisi'nin harimi (AY-MİR Mimarlık Müh. Ltd. 2015).

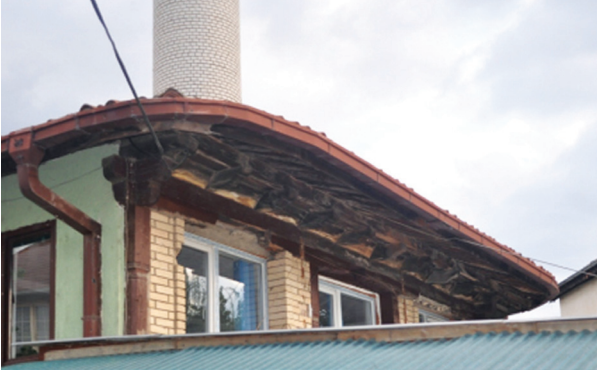
Fotoğraf 22. Gazi Ali Bey Camisi'nin kuzeybatı cephesi
(AY-MİR Mimarlık Müh. Ltd. 2015).

Güneybatı cephenin bütünlüğü yapılan ilaveler ile tamamen bozulmuştur. Cephenin merkezinde minare bulunmaktadır. Kuzey tarafta yeni eklenen son cemaat yeri ve kendine ait oluklu çinko kaplamalı çatısı ile sonradan eklenmiş bölüm vardır. Caminin ana hatları içerisinde batı cephenin kuzey tarafında minarenin kaide bölümünü de kapatacak şekilde eklenmiş merdivenlerle çıkılan sahanlıkta yer alan tek kanatlı ahşap yeni kapıdan, ikinci kattaki mahfile giriş sağlanmaktadır. Kapının güneyinde ahşap bir pencere yer alır. Alt kat seviyesinde merdiven boşluğunun altına gelecek şekilde ahşaptan üç pencere vardır. Minare kaidesi çokgen bir forma sahip olup, taş üzeri sıva ve boya ile kaplıdır. Minare kaidesini üç taraftan düşeyde destekleyip gövdeye geçişte tüm gövdeyi kuşatan bir bilezik gibi gerçekleştirilmiş betonarme bingiler, 2006 yılından itibaren yayınlanan fotoğraflarda görülmektedir. Minarenin gövdesi beyaz tuğlalardan, şerefe altı ve korkuluğunun da tuğladan devam ettiği, betonarme kolonlarla oluşturulan köşk bölümü ise, metal etek, tuğla petek ve çinko külâh kaplaması ile tamamlanıp, metal alemlerle sonlanmaktadır. Batı cephenin güney tarafında, alt katta dikdörtgen geçme demirli özgün olması muhtemel ahşap söveleri oldukça yıpranmış iki pen-

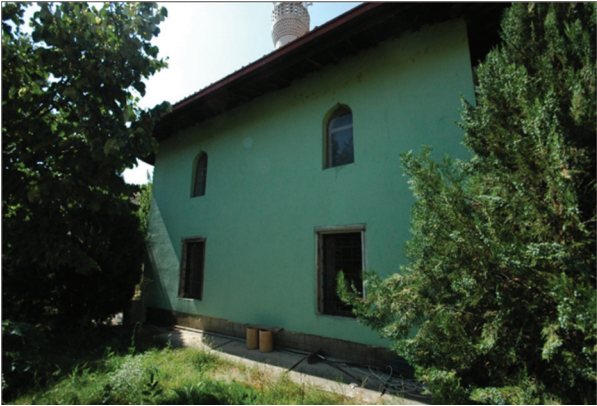
Fotoğraf 23. Gazi Ali Bey Camisi'nin güneydoğu cephesi
(AY-MİR Mimarlık Müh. Ltd. 2015).

Güneydoğu cephede altta iki ve aynı aksta üstte iki olmak üzere toplam dört pencere vardır. Alt kat pencereleri, özgün demir parmaklıklarını ve ahşap sövelerini koruyabilmiştir. Üst katta pvc yuvarlak kemerli pencereler kullanılmıştır.

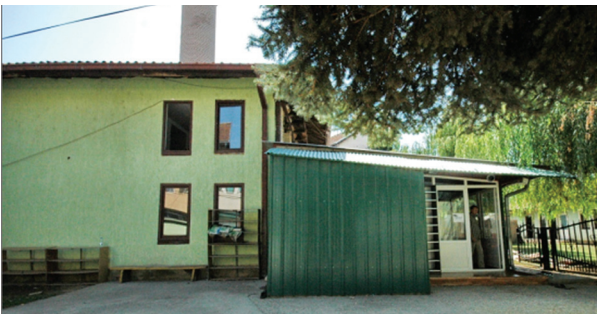
Fotoğraf 24. Gazi Ali Bey Camisi'nin kuzeydoğu cephesi
(AY-MİR Mimarlık Müh. Ltd. 2015).

Kuzeydoğu cephenin kuzey bölümünde ahşap alt ve üst seviyedeki dikdörtgen pencereler sonradan ilave edilmiş son cemaat yerine aittir. Tüm yapıda, boyanmış galvanizli çinkodan yağmur olukları görülmektedir. Sonradan bir eklenti şeklinde cepheye ilave edilmiş çinko cephe kaplamalı bir duvar ve kuzeyde yer alan yapıya girişi sağlayan pvc kapı ile kuzey cephe tamamlanır.
