Restorasyon | Konservasyon | Arkeoloji | Sanat Tarihi | Yıl: 2016 Sayı: 13

# KOSOVA'DA MUSLIHUDDİN/MÜEZZİN HOCA CAMİSİ

THE MUSLIHUDDIN/MUEZZIN HOCA MOSQUE IN KOSOVO

Şakir Meraki | *Y. Mimar*  
Ferhan Meraki | *Y. Mimar*

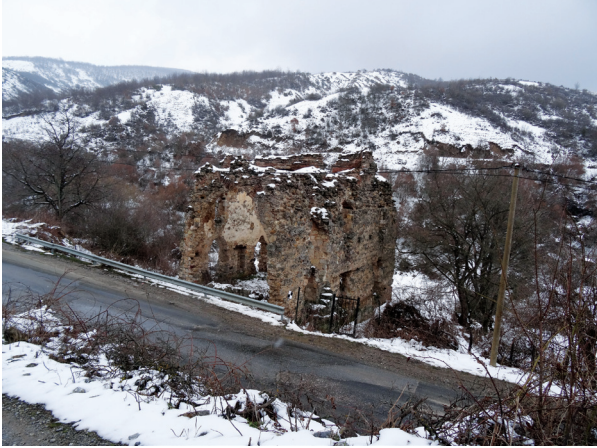
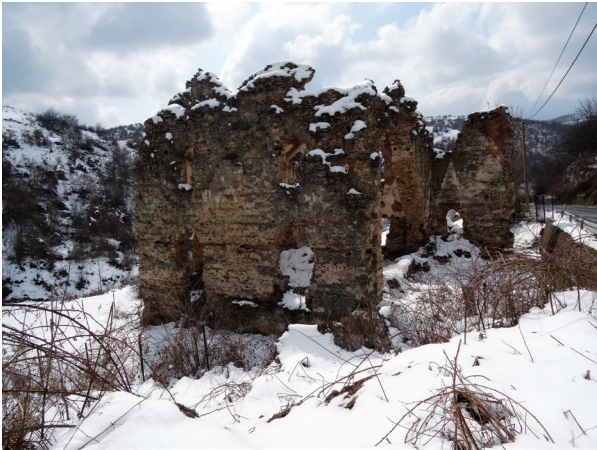
Fotoğraf 4. Caminin dış görünüşü.

Caminin kubbesi, minaresi ve son cemaat yeri tamamen, kapı ve pencere lentoları kısmen yıkılmış, iç sıvaları dökülmüş, zemin örtü döküntüleriyle yükselmiş, dış duvarların kesme taşları büyük ölçüde sökülüş ve harabeye dönmüş bir şekildedir. Kitabesi olmayan yapı, vakfiyesine göre tarihlendirilir<sup>2</sup>. H. Zilhicce 956 / M. Kânunuevvel 1549 ortalarına tarihlendirilen Arapça vakfiyesine göre, Mevlana Muslihuddin'in Tirepçe veya Terepçe kasabasında, kasabanın çiftçi bir bölge olması nedeniyle, gündüz tarladan gele-meyecek ahali için sabah, akşam ve yatsı namazlarında açık olacak bir cami yaptırdığı, ayrıca imama günde 4, müezzine 8, hasıra 0.5 dirhem emeklerinin karşılığının verilmesi ge-

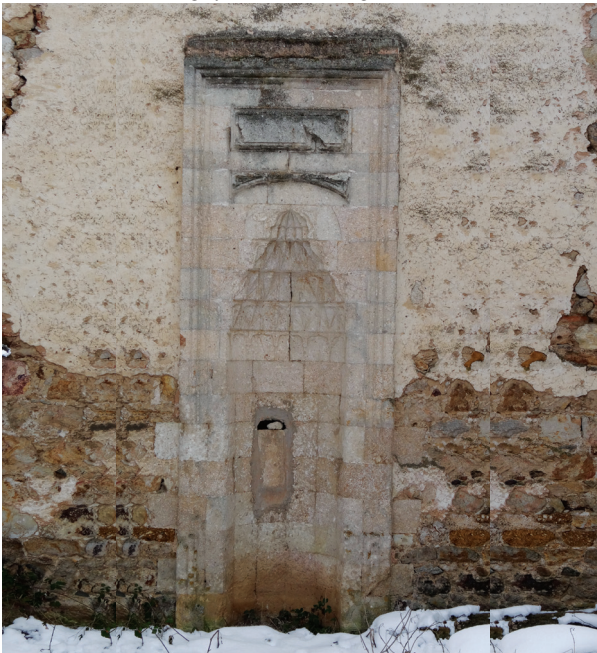
Fotoğraf 5. Mihraptan görünüm.

Mihrap nişinin ortasında, sıva kalıntılarından anlaşılacağı gibi sonradan bir taşla kapatılmış kandillik olabileceğini düşündüğümüz ize rastlanır.

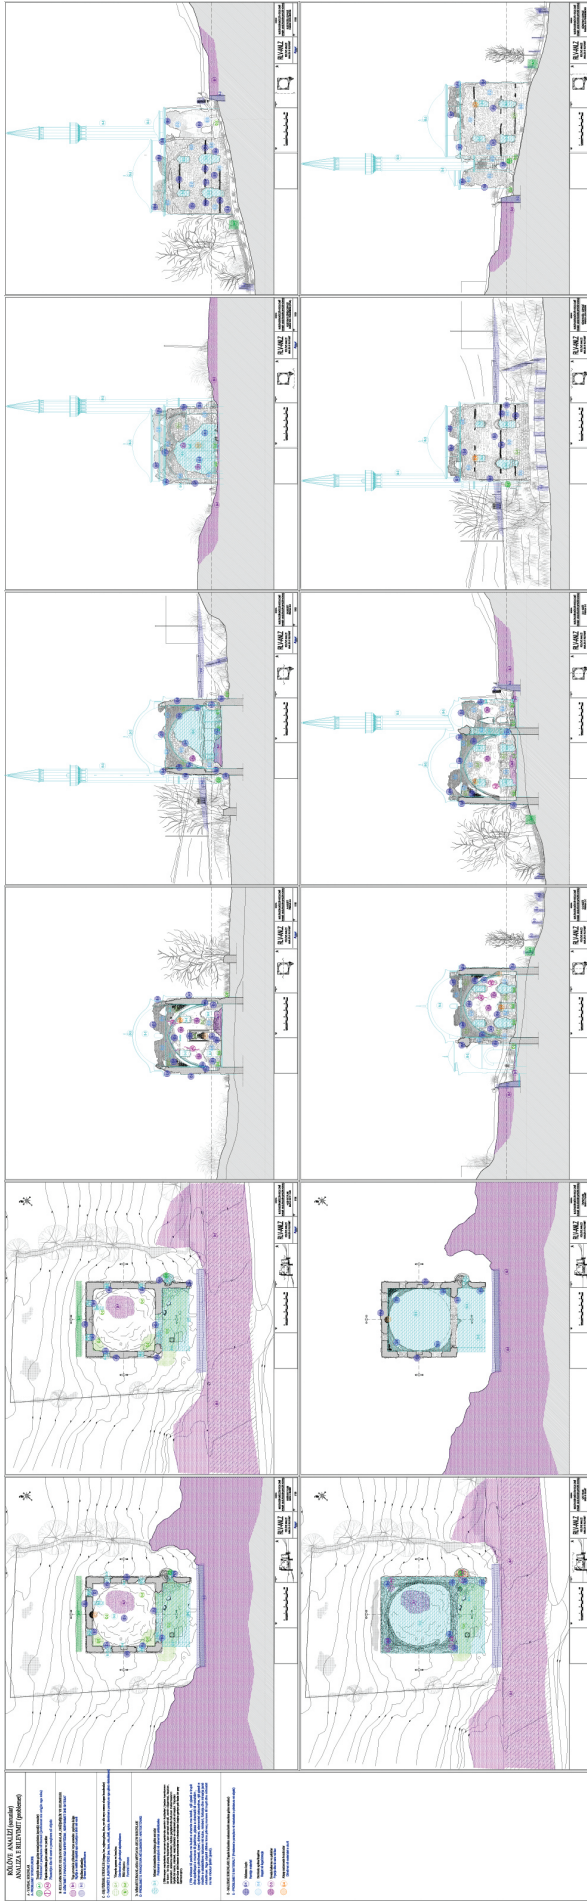
Şekil 4. Rölöve analiz paftaları.

Yapısal bozulmaları, deformasyonları, temel sorunları, taşıyıcı sistem sorunları ve yapı malzemesine ait sorunları tespit edilmiştir. Yapı ve çevresinde meydana gelmiş bu sorunlar, farklı renklerde ifade edilerek, ölçsüz rölöve çizimleri üzerinde gösterilmiştir

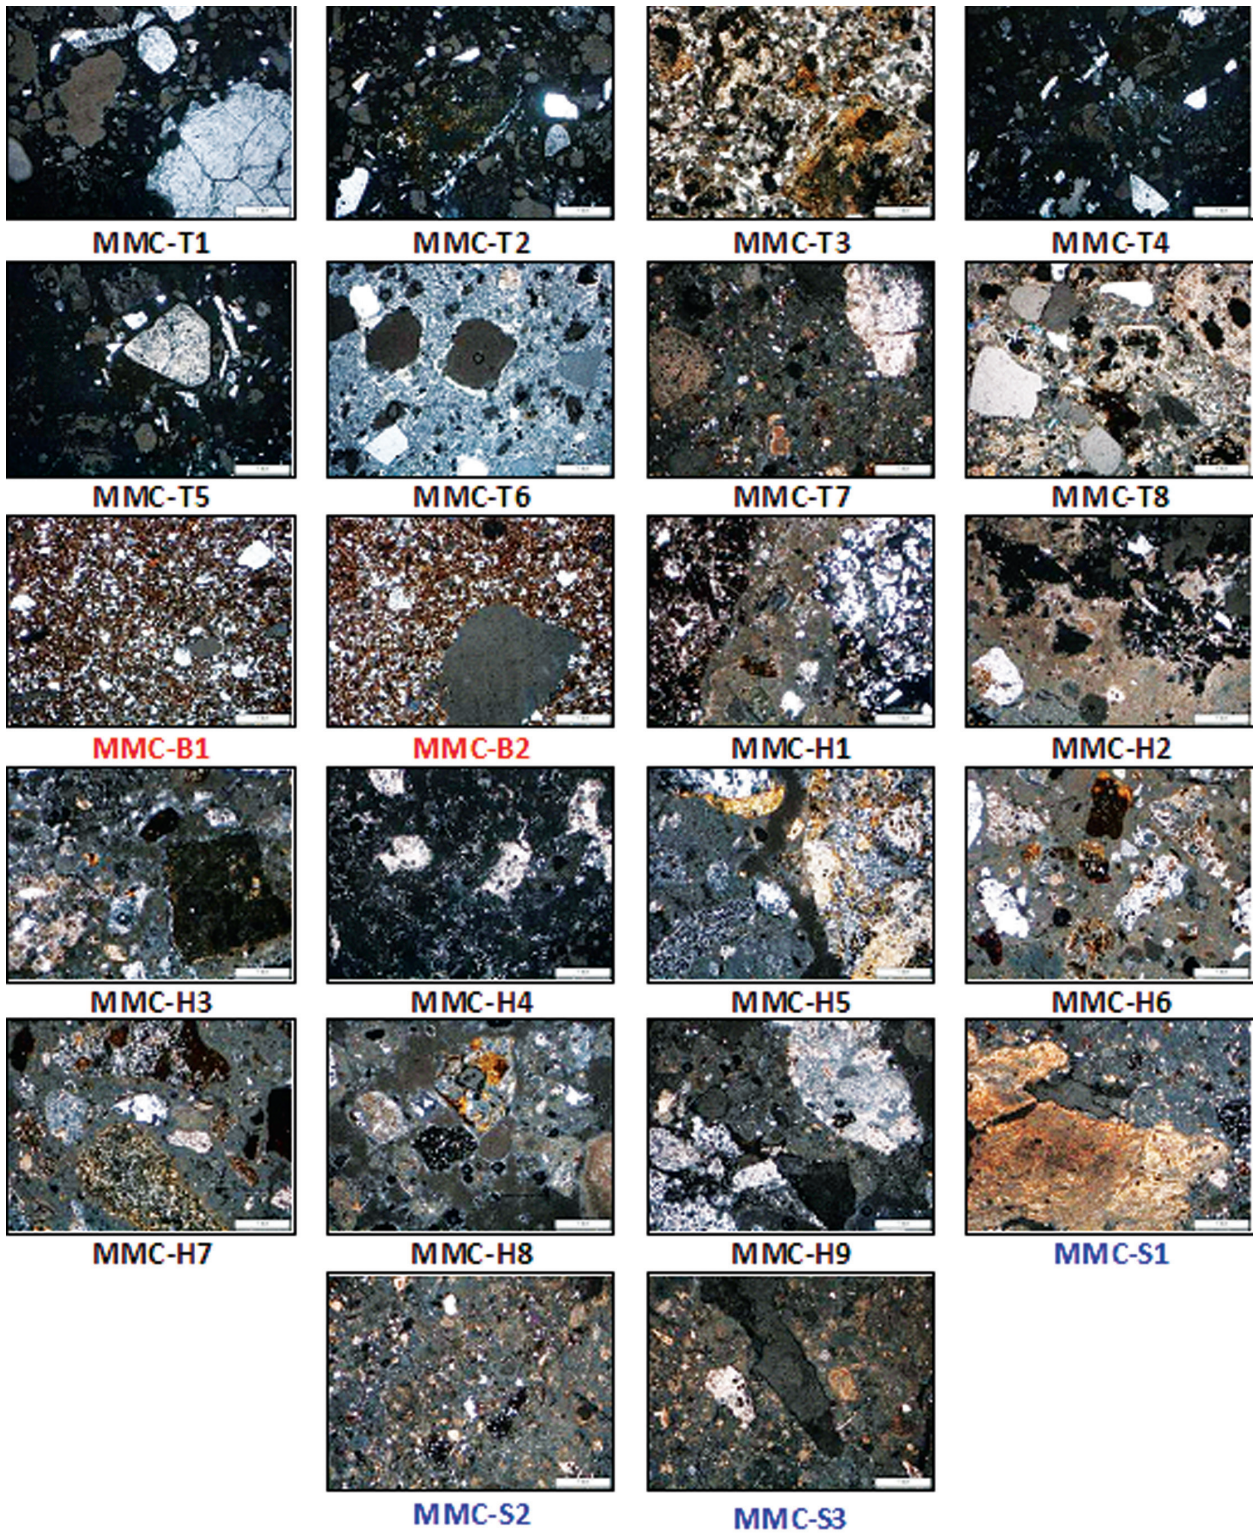
Şekil 5. Mitroviça Müezzin Hoca Camisi, ince kesit optik mikroskop mikrofotografaları.

İnce kesit optik mikroskop analizi ile petrografik yönden incelenen taşlar yoğunlukla tuf ve yanında daha az oranda andezit ile riolit kayaç türündedirler (Tablo 5a ve Şekil 5). Petrografik incelemeler taş örneklerin tümünün ileri derecede bozulmaya uğradığını göstermiştir (Şekil 5). Tuf örnekler ileri derecede killeşme, andezit örnek silisleşme, riolit örnekler de opaklaşma ve serizitleşme içindedir. Camiye ait taşlar (yoğunlukla tuf) genel olarak yakın çevre yerel kayaç formasyonunu yansıtmaktadırlar. Bu haliyle yapısal taşların kayaç kaynağını belirlemek mümkünse de daha detaylı analizlerle ulaşılabilecek başka bir çalışmanın konusunu oluşturmaktadır.

İnce kesit optik mikroskop analizi ile incelenen tuğla örnekler tek grup altında sınıflandırılmıştır (Tablo 5b ve Şekil 5). Örneklerin gözenekliliği, karbonat içeriği ve kil yapısı göz önüne alınarak 900°C üzerinde pişirim uygulanarak üretilmiş olmalıdırlar (Şekil 5). Tuğlaların matriks boşluk oranı %8'dir (Tablo 5b). Örneklerin agrega içeriğini heterojen dağılımlı (özellikle MMC-B2 örneğinde), yoğunlukla iri ve kırıklı/köşeli agregalar oluşturmaktadır (Şekil 5). Tuğla örneklerin agrega yapısında tuğla kırığı parçalarının (toplam agreganın %1'i oranında) bulunduğu da belirlenmiştir (Tablo 5b ve Şekil 5).

Cami harç ve sıva örnekleri, ince kesit optik mikroskop analizi ile detaylı olarak incelenmişlerdir (Tablo 5c ve Şekil 5). Agregabağlayıcı bileşimleri incelenen harç örnekler 5, sıva örnekler de 2 grup halinde sınıflandırılmıştır (Tablo 5c). Harç ve sıvalarda bağlayıcı içeriğini tümüyle kireç veya kireç/kil ve kireç/alçı karışımlarının oluşturduğu belirlenmiştir (Tablo 5c ve Şekil 5). Yapısal/özgün harç (derz ve moloz dolgu) örneklerde kireç ve kireç/kil, sıvalarda ise kireç/alçı içerikli harçlar kullanılmıştır. İnce kesit optik mikroskop analizi ile incelenen harç ve sıvaların agrega içeriğinin genellikle homojen bir içerik sergilediği anlaşılmıştır (Tablo 5c). Harç ve sıvaların agrega ve bağlayıcı içeriklerinde belirlenen farklılıklar ise uygulamaların inşa farklılıkları (farklı bölgelerde farklı ustalık) dönem veya bu dönemlere ait hammadde farklılıkları ile açıklanabilir. Buradaki durum, benzer hammaddenin, uygulama esnasında bazı yerlerde doğal olarak farklılıklar göstermesi şeklindedir.

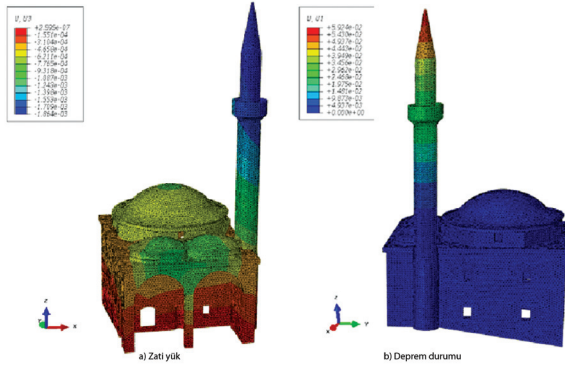
Şekil 6. Muslihuddin Camisi için belirlenen yer değiştirme renklendirmesi (ABAQUS).

Bulgular tablosunda verilen deplasman değerlerine bakıldığında yapının düşey doğrultuda önemli bir deplasman probleminin olmadığı yatay doğrultuda ise minare için 59 mm gibi bir ötelenme miktarının hesaplandığı görülmektedir. Minare için verilen bu değer minarede hasara yol açabilecek bir ötelenme olarak değerlendirilebilir.

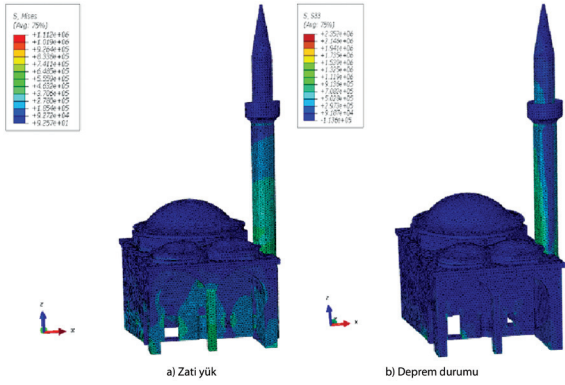
Şekil 7. Muslihuddin Camisi için belirlenen basınç gerilmeleri renklendirmesi (ABAQUS).

Caminin kısmen yıkılmış olmasının etkisiyle yığma birimlerde yerinden aşırı oranda oynamalar, bozulmalar ve çok büyük kesit kayıpları da bulunmaktadır. Bu durumun önlem alınmadan devam etmesi halinde taş bloklarında sökümler ve derz boşalmaları devam edecektir. Dolayısıyla caminin ayakta kalabilmiş kısımları da yıkılmak durumunda kalacaktır. Bunların yığma taşıyıcıların taşıma kapasitesinde oluşturacağı olumsuz etkiler ortadan kaldırılmalıdır. Bunun için çatlak ve derz onarımının hazırlanan rapor eklerinde belirtilen hususlar dikkate alınarak gerçekleştirilmesi, subasman seviyesine kadar da taşların dış yüzeylerinin eklerde belirtildiği gibi korunması gerekmektedir. Diğer taraftan camide beden duvarlarını korumak amacıyla taş kaplama yapıldığına dair görünümeler bulunmaktadır. Dolayısıyla caminin tamamlanmasından sonra aslına uygun olarak yeniden kaplanması statik açıdan da duvarlara katkı sağlayacaktır.
