KORUMA PERSPEKTİFİNDEN İSTANBUL BEKİR PAŞA CAMİİ ve UYGULAMA ÇALIŞMALARI

**GAMZE KUŞSEVEN ÖZKILINÇ / HAYRİ FEHMİ YILMAZ / MURAT SAV /
AYŞE GÜL CAN / CİHAN GÖKÇEK / BÜŞRA NUR YILMAZ**

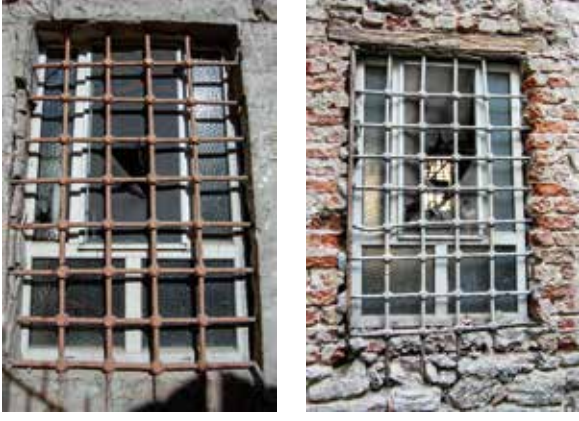
Şekil 11 Caminin alt sıra pencerelerinin sövelerinde farklı müdahaleler görülmektedir. Kimi yerde söveler mevcut değildir ve yerlerine tuğla örülmüştür. Kimi söveler betonarmededir

sövelerinin de özgün durumda küfeki taşından olduğu, yapıdaki izlerden ve genel üsluptan anlaşılmaktadır. Pencerelerin klasik demir lokma parmaklık olduğu mevcutta bulunan özgün örnekler vasıtasıyla öğrenilmektedir. Ancak sonraki onarımlarda bir bölümü daha ince kesitli parmaklıklarla değiştirilmiştir. Restitüsyonda, klasik lokma parmaklıklar tercih edilmiştir.

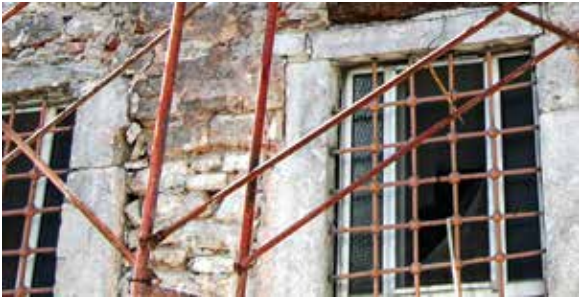
Şekil 12 Doğu cephe pencerelerinde küfeki taşından söveler bulunmakta, fakat kesit kaybı veya kırılmalar meydana gelmiştir

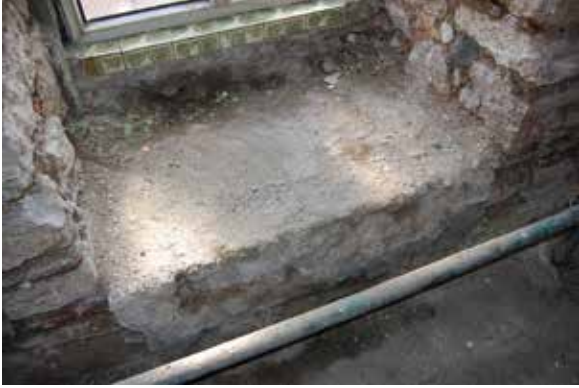
Şekil 13 Alt kat pencerelerinden birine ait denizlik kısmının özgün örgüsü. Zemine oldukça yakın kottadır

Pencere denizliklerinin herhangi bir özgün malzemeye rastlanılmamıştır (Şekil 13). Bu tür yapılarda tuğla veya taş cotta kullanıldığı bilinmekle birlikte, yapının özelliğine uygun olarak tuğla olması tercih sebebi olmuştur. Restorasyonda denizlikler kare tuğlalarla düzenlenmiştir.

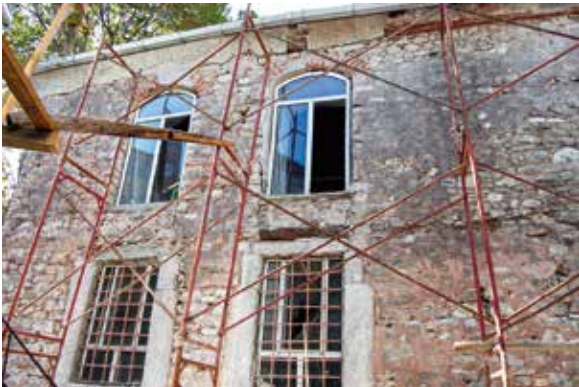
Şekil 14 Caminin doğu cephesindeki raspalardan sonra ortaya çıkarılan ve özgün olan dış cephe duvar sıva örnekleri

Dış cephe sıvası üzerinde modern mozaik kaplama mevcutken, raspa sonrası kısıtlı yüzeylerde özgün horasan harcı kalıntısına rastlanmıştır (Şekil 14). Bu kalıntılarda sağlamlaştırma işlemi uygulanmış ve uygulama sırasında yapılacak sıvaların niteliğinin anlaşılması için malzeme analizleri yapılmıştır. Restitüsyonda da cepheler horasan sıvalı olarak gösterilmiştir.

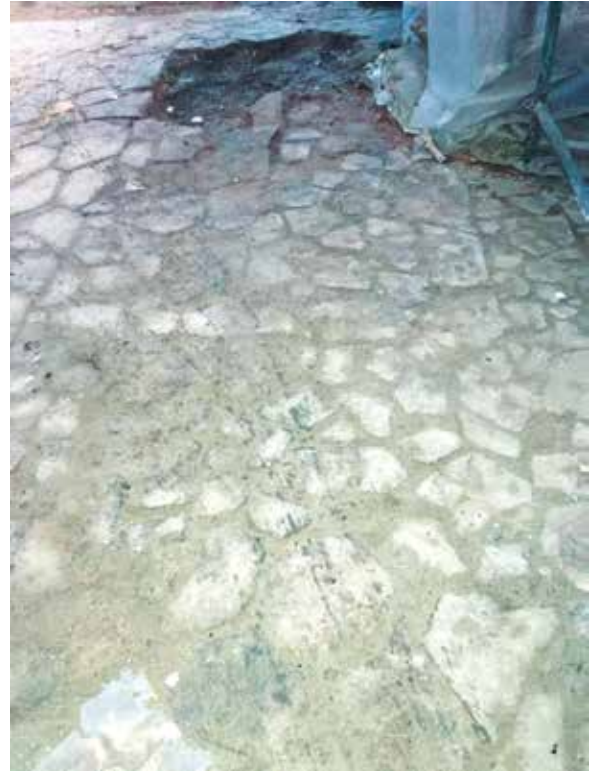
Şekil 15 Harim zemininde parçalanmış şeşhane ve az sayıda taş ile oluşturulmuş döşeme

Mescidin zemin döşemesi ise tamamen değiştirilmiş olup, ahşaplar söküldüğünde çimento şap tabakasına rastlanmıştır. Onun altında ise oldukça kötü vaziyette parçalara ayrılmış halde şeshane tuğla katmanına rastlanmıştır (*Şekil 15*). Yalnızca mahfillerin olduğu yerin altındaki zeminde şeshane döşeme mevcut değildir. Bundan dolayı cami mekanının döşemesi restitüsyonda şeshane tuğla olarak önerilmiş ve bu öneri restorasyon uygulama projesine de taşınmıştır. Mevcuttaki sağlam veya sağlama yakın döşemeler korunmuştur. Kullanımdan ötürü camide yükseltilmiş ahşap döşeme uygulaması yapılmıştır.

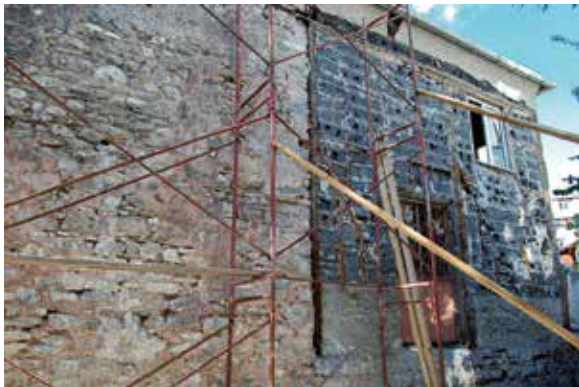
Şekil 16 Caminin 1970'lerde örülen son cemaat yerinin briket malzemesi ve arada kullanılan ahşap hatıllar. Hatılların bazılarının oldukça eski oluşu, bunların eski son cemaat yerine ait olabileceğini düşündürmektedir

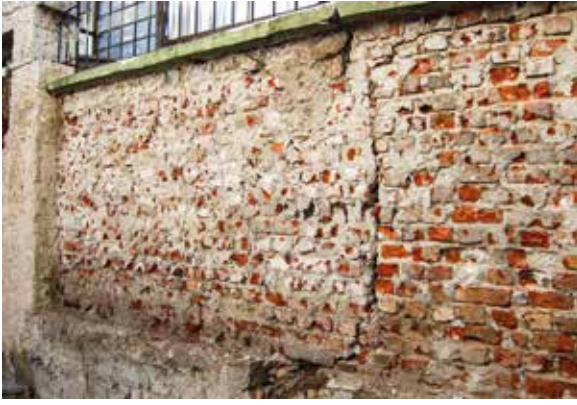
Şekil 16 1964 yılında çalışmalarına başlanan ve dönemin cami derneği tarafından yapılan avlu duvarının raspa sonrası görünüşü. Çimento harç kullanılarak yapılan duvarın alt kotu tamamen betonarmeyken duvardaki farklı örgüler, düşey bir ayrışmaya neden olmuştur

raspada, moloz taş örgülü ve bağlayıcı olarak da çimento harcının kullanıldığı belirlenmiştir. Bunun yerine duvarın temel stabilitesine bakılarak, yeniden inşa edilmesi ve üstünün de kiremit harpuştaıyla düzenlenmesi, projeye eklenmiştir. Nitekim harpuştalı duvarın bu özellikleri XVIII ve XIX. yüzyıl tasarımları için karakteristiktir.

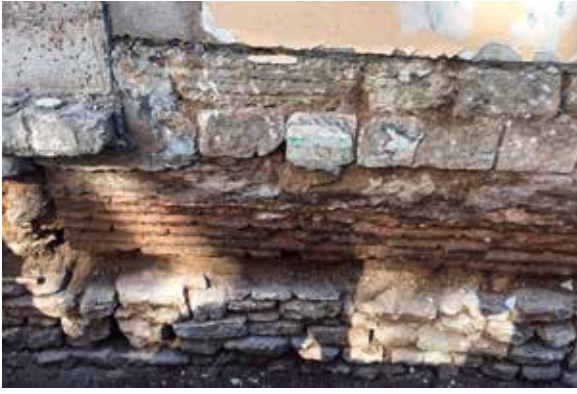
Şekil 22 Son cemaat yerinin subasman kotunun özgün duvar örgüsü. Aslında en alt kısım ampattan gibi düşünülmüşken, üst kotta iki farklı dönem müdahalesi görülmektedir

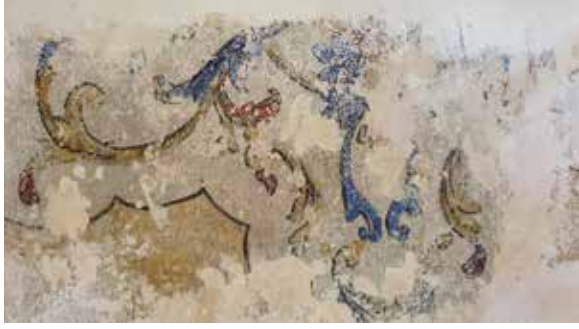
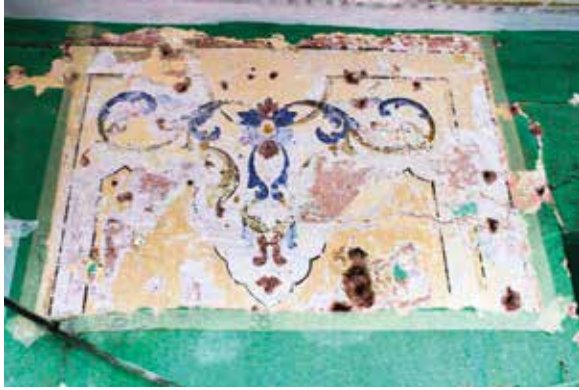
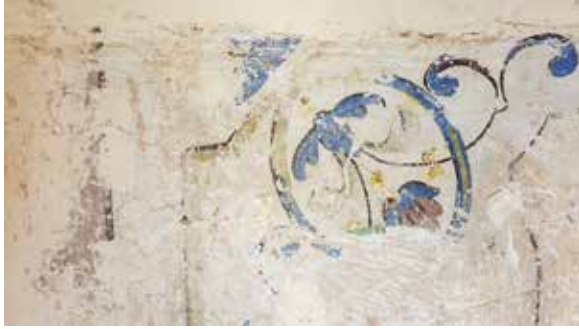
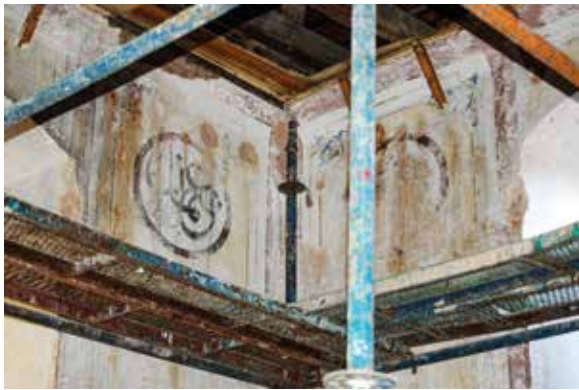
Şekil 24 Raspa sonrasında çıkarılan barok döneme ait kalem işi motifleri ve yine kalem işi olarak duvara uygulanmış cihar-ı yar-ı güzin levhaları

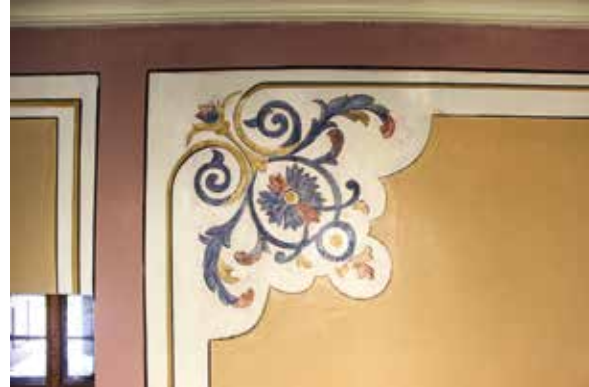
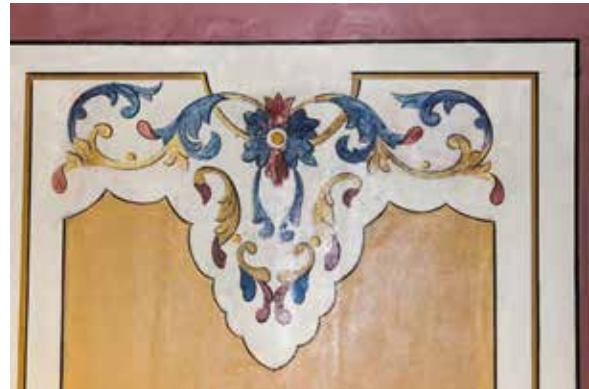
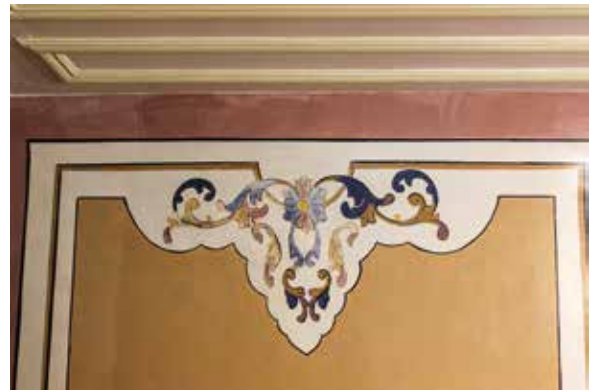
Şekil 27 Tarama tekniğiyle ihya edilen motifler

İkinci aşamada, konservasyona dönük alınması gereken önlemlere geçilmiştir. Özgün bezemelerin belirgin olmayan bölümleri tarama tekniğiyle yapılmıştır. Eksik kısmı olanların da eksik bölümlerinin, yeni yapıldığı anlaşılacak şekilde tamamlanması önerilerek, uygulama bu yönde gerçekleştirilmiştir.

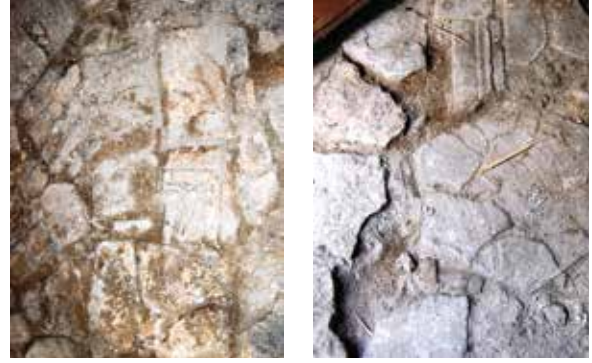
Şekil 30 Son cemaat mahallinin sekisi üzerinde devşirme döşeme malzemeleri ve muhtemelen mescidin içinden alınarak devşirilmiş altıgen döşeme tuğlaları

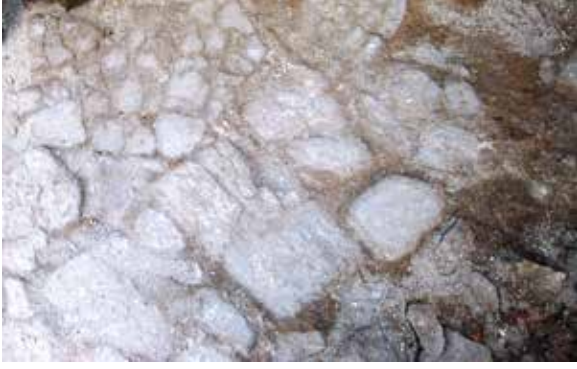
Şekil 31 Son cemaat yerinin devşirme döşemeleri. Bu bölümde Bizans döneminden devşirilmiş çeşitli mermer parçalar olduğu gibi, muhtemelen cami hariminden alınmış altıgen tuğla döşeme de mevcuttur. Ancak bir kısmı tamamen dağılmış vaziyettedir.

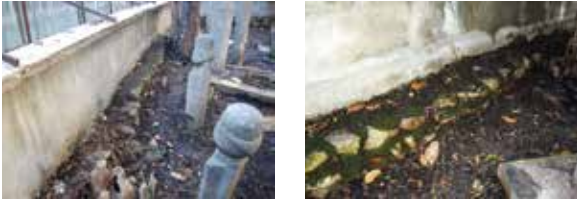
Şekil 36 Bekir Paşa Camii'nin haziresine ait duvarın alt kotlarındaki moloz örgü. Üst kotlar betonarme olarak yapılmıştı
