# MİLLÎ SARAYLAR

KÜLTÜR-SANAT-TARİH DERGİSİ SAYI:8 / 2011

# Milli Saraylarda Ağaç Restorasyonu

Ayşenur Çelebican\*

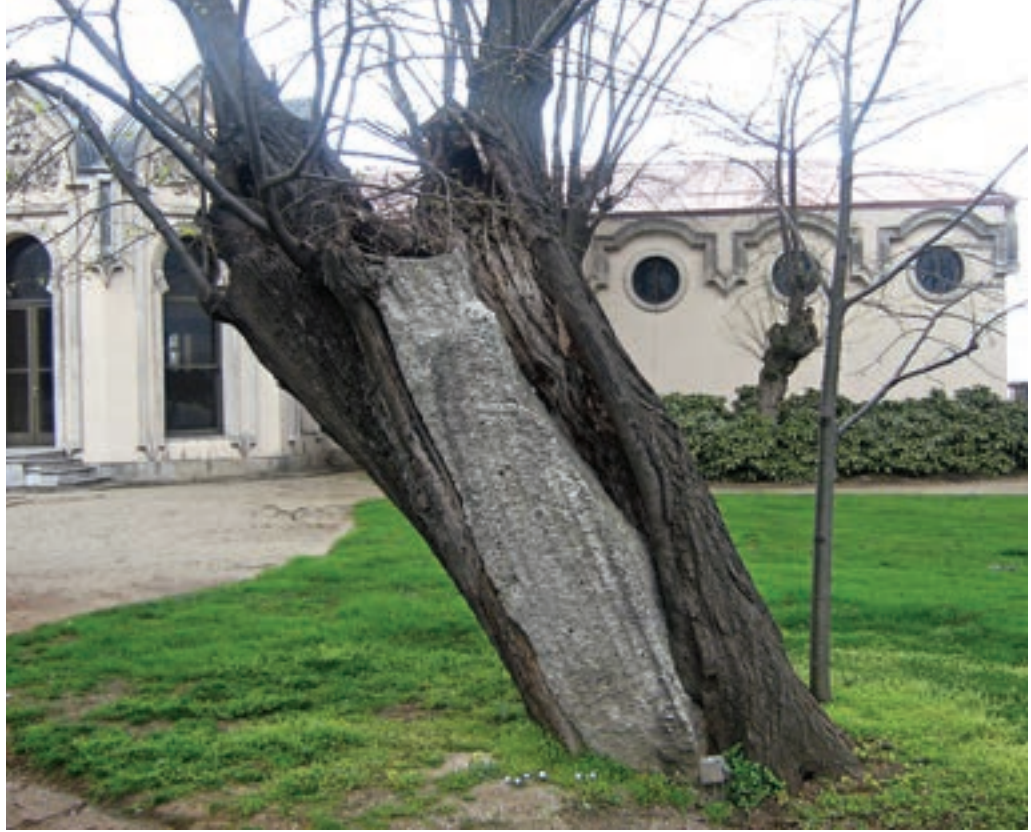
1

Beylerbeyi Sarayı üst setinde yer alan *Tilia argentea*'nın ağaç oyuğu 2000 yılında betonla doldurulmuştur. Yapılan inceleme sonucunda betonun ağaç gövdesinde ölü dokularla kaynaşmadığı tespit edilmiş, kesim yüzeyleri ve kovuklardaki betonlar alınmıştır. (R. 1- 2-3)

**1** Restorasyondan önce  
*Tilia argentea*.

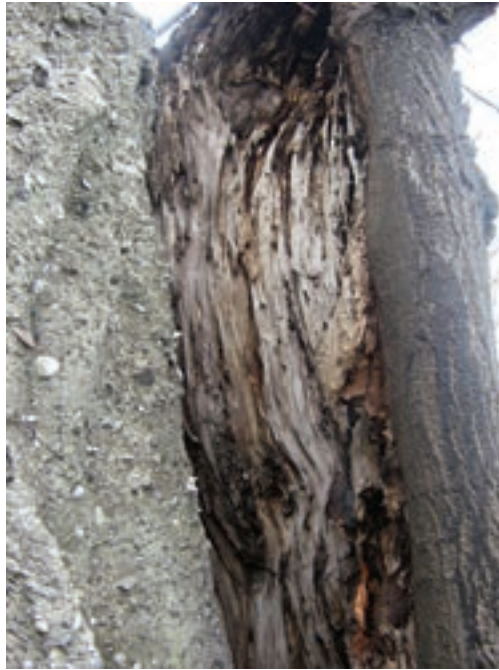
2

**2** Betonla ağaç  
gövdesinin  
uyuşmaması.

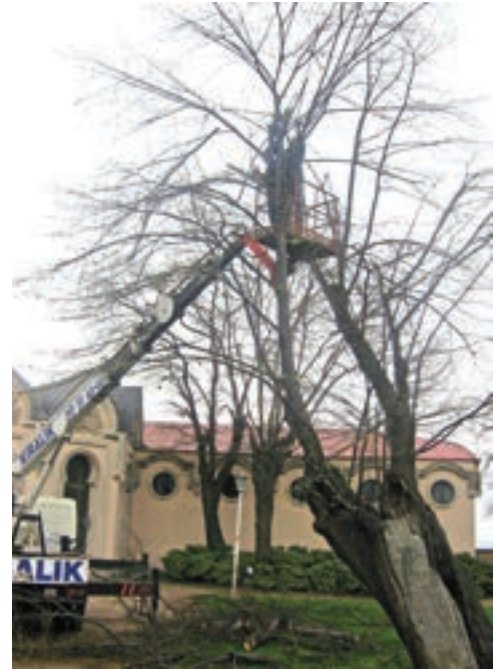
3

**3** Restorasyondan  
önce *Tilia argentea*'ya  
yapılan dalların  
hafifletilme işlemi.

Çürük ve gövde tedavisine başlamadan önce *Tilia argentea*'nın istenilen şekilde düzenli bir tepe ve gövde oluşturması; ayrıca dış tesirlere daha iyi dayanması bakımından eğimine bakılarak ağacın ağırlık yapan dalları ile kurumuş dalları alınıp ağaç tacındaki yükün azaltılmasıyla karlı ve fırtınalı havalarda daha az hasar görmesi amaçlanmıştır.

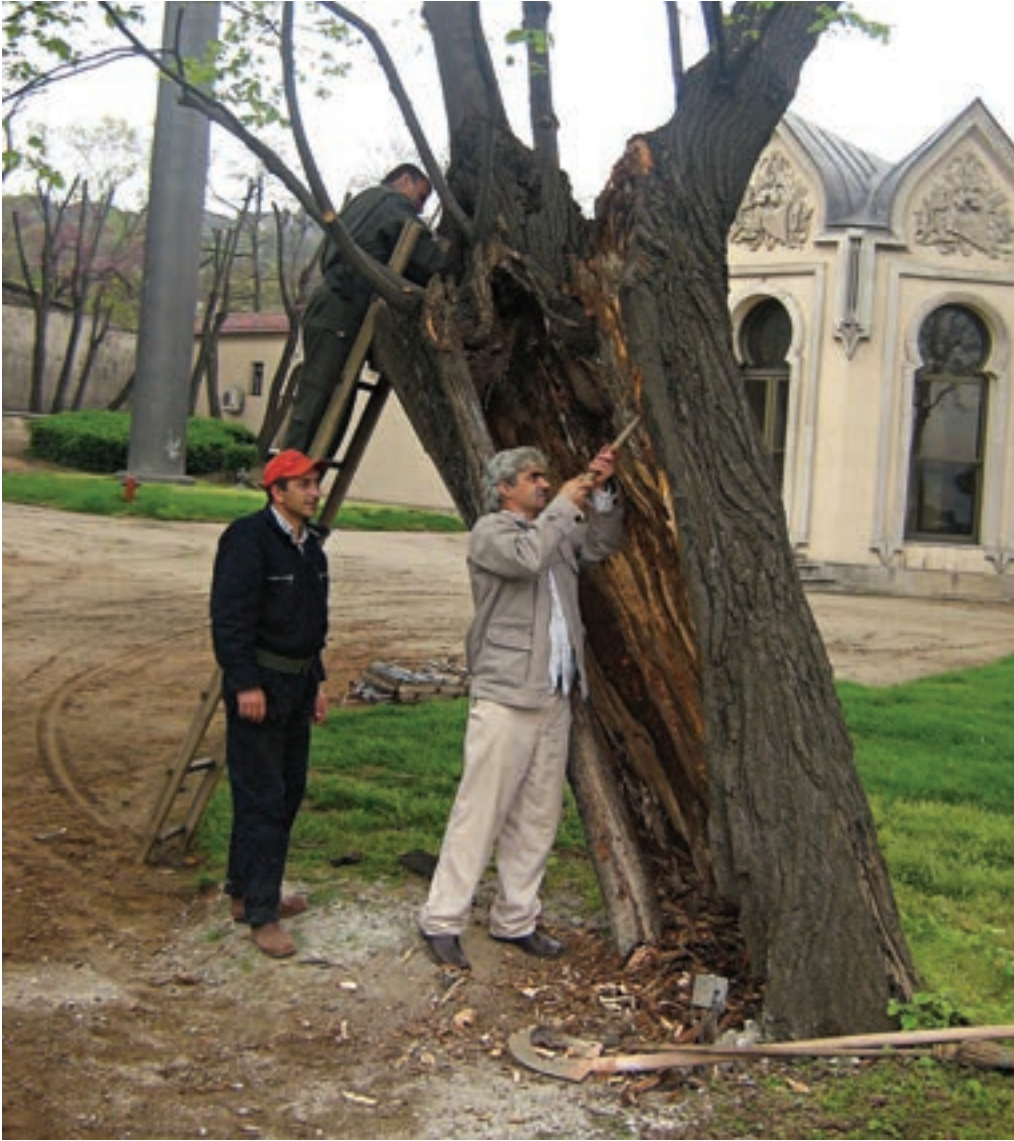
Betondan temizlenen oyuk içinde çürüğün kontrol altına alınamadığı, kovuk içinde ilerlediği, çürüğün hem tepeye hem de köklere doğru yayılarak ağacın hastalanmasına ve kurumasına yol açtığı görülmüştür. Temizleme işlemi sırasında net görünmeyen bölgelerde ve dar alanlarda canlı dokuya zarar vermemeye özen gösterilmiştir. Ağaç yüzeyi hesaplanamayan birikmeler ve dezenformasyonların engellenmesi amacıyla mümkün olduğunca pürüzsüz bir yapıya kavuşturulmuştur. Enfekte kısmın tamamının alındığı kanaati getirildiğinde işlem sonlandırılmıştır. (R. 4-5-6-7-8-9)

4 *Tilia argentea* gövdesinde zararlı ve saprofit mantarların oluşturmuş olduğu çürüklerin temizlenmesi.

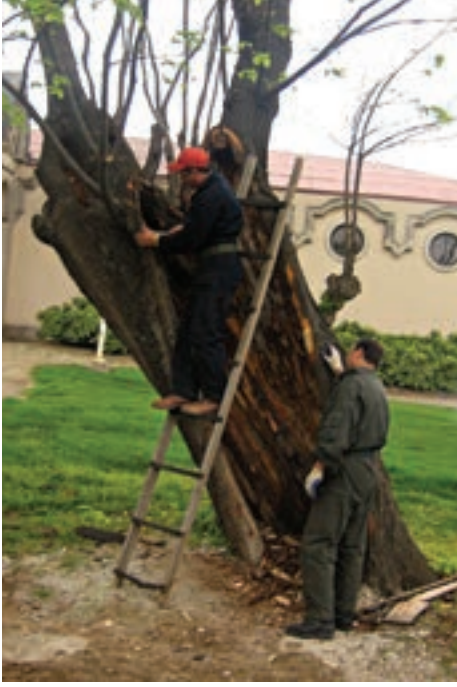
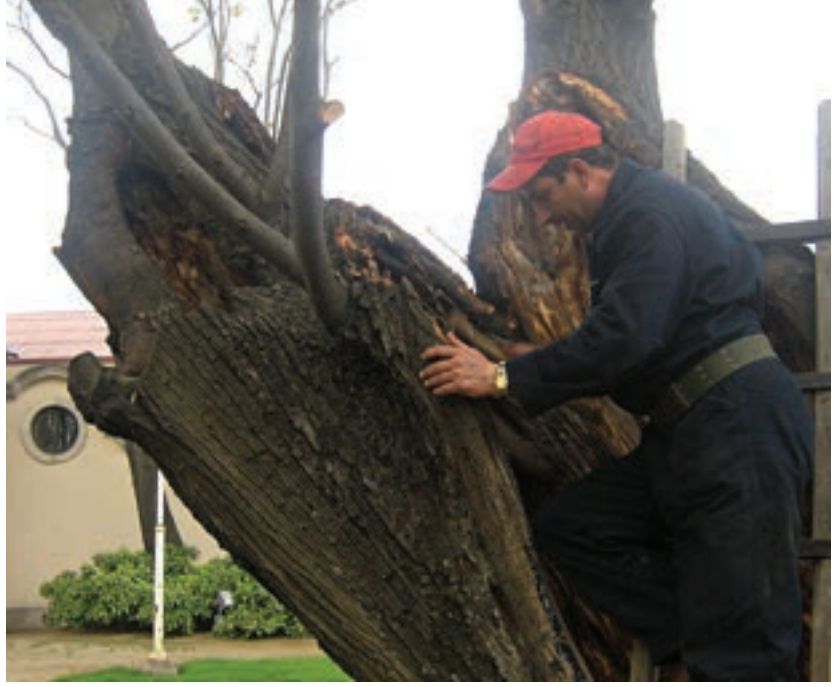
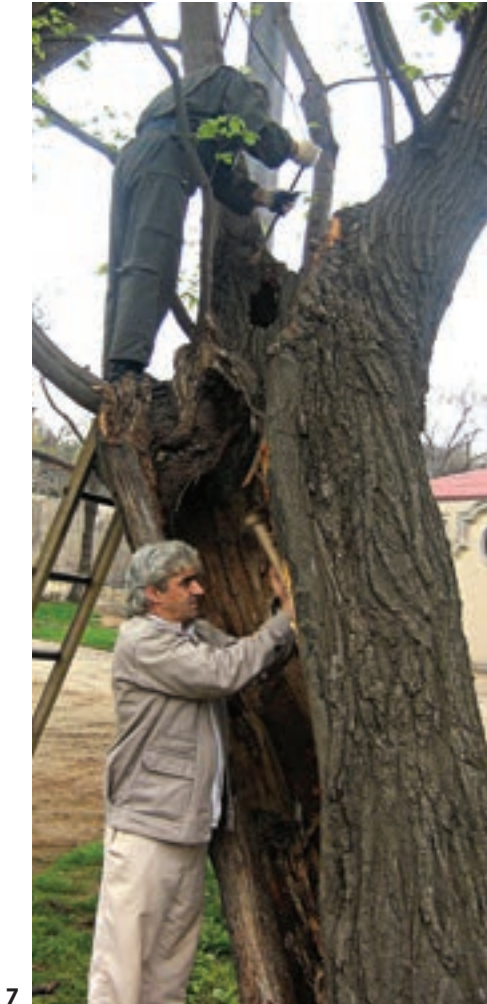
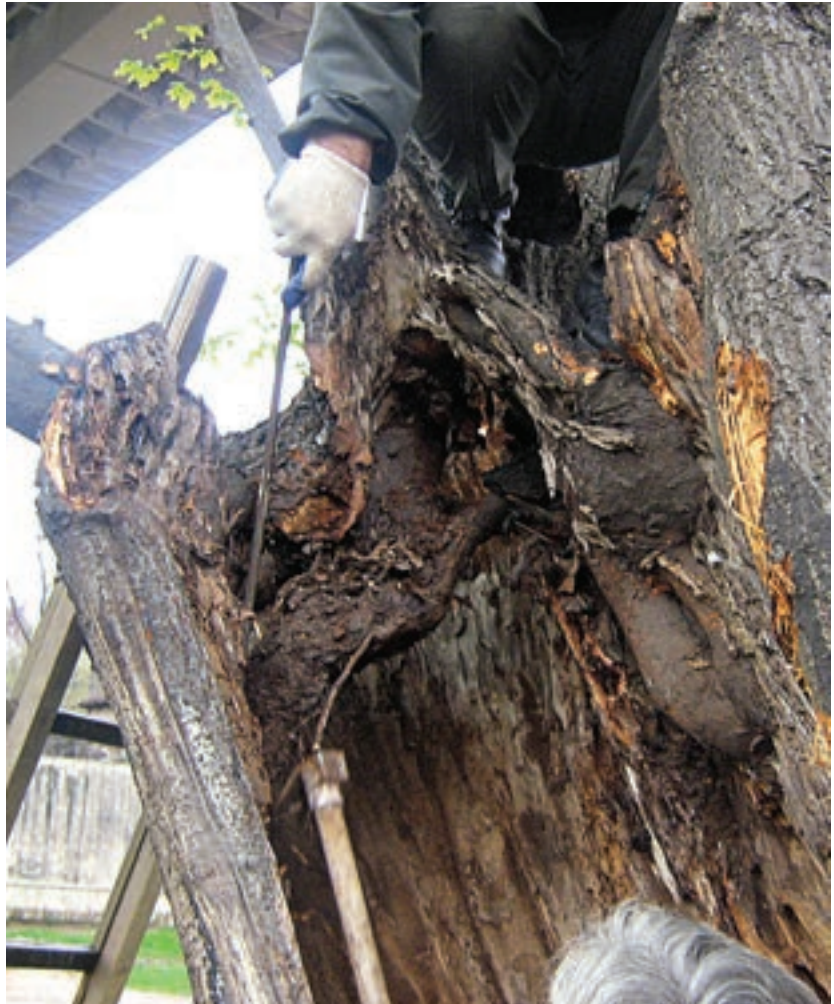
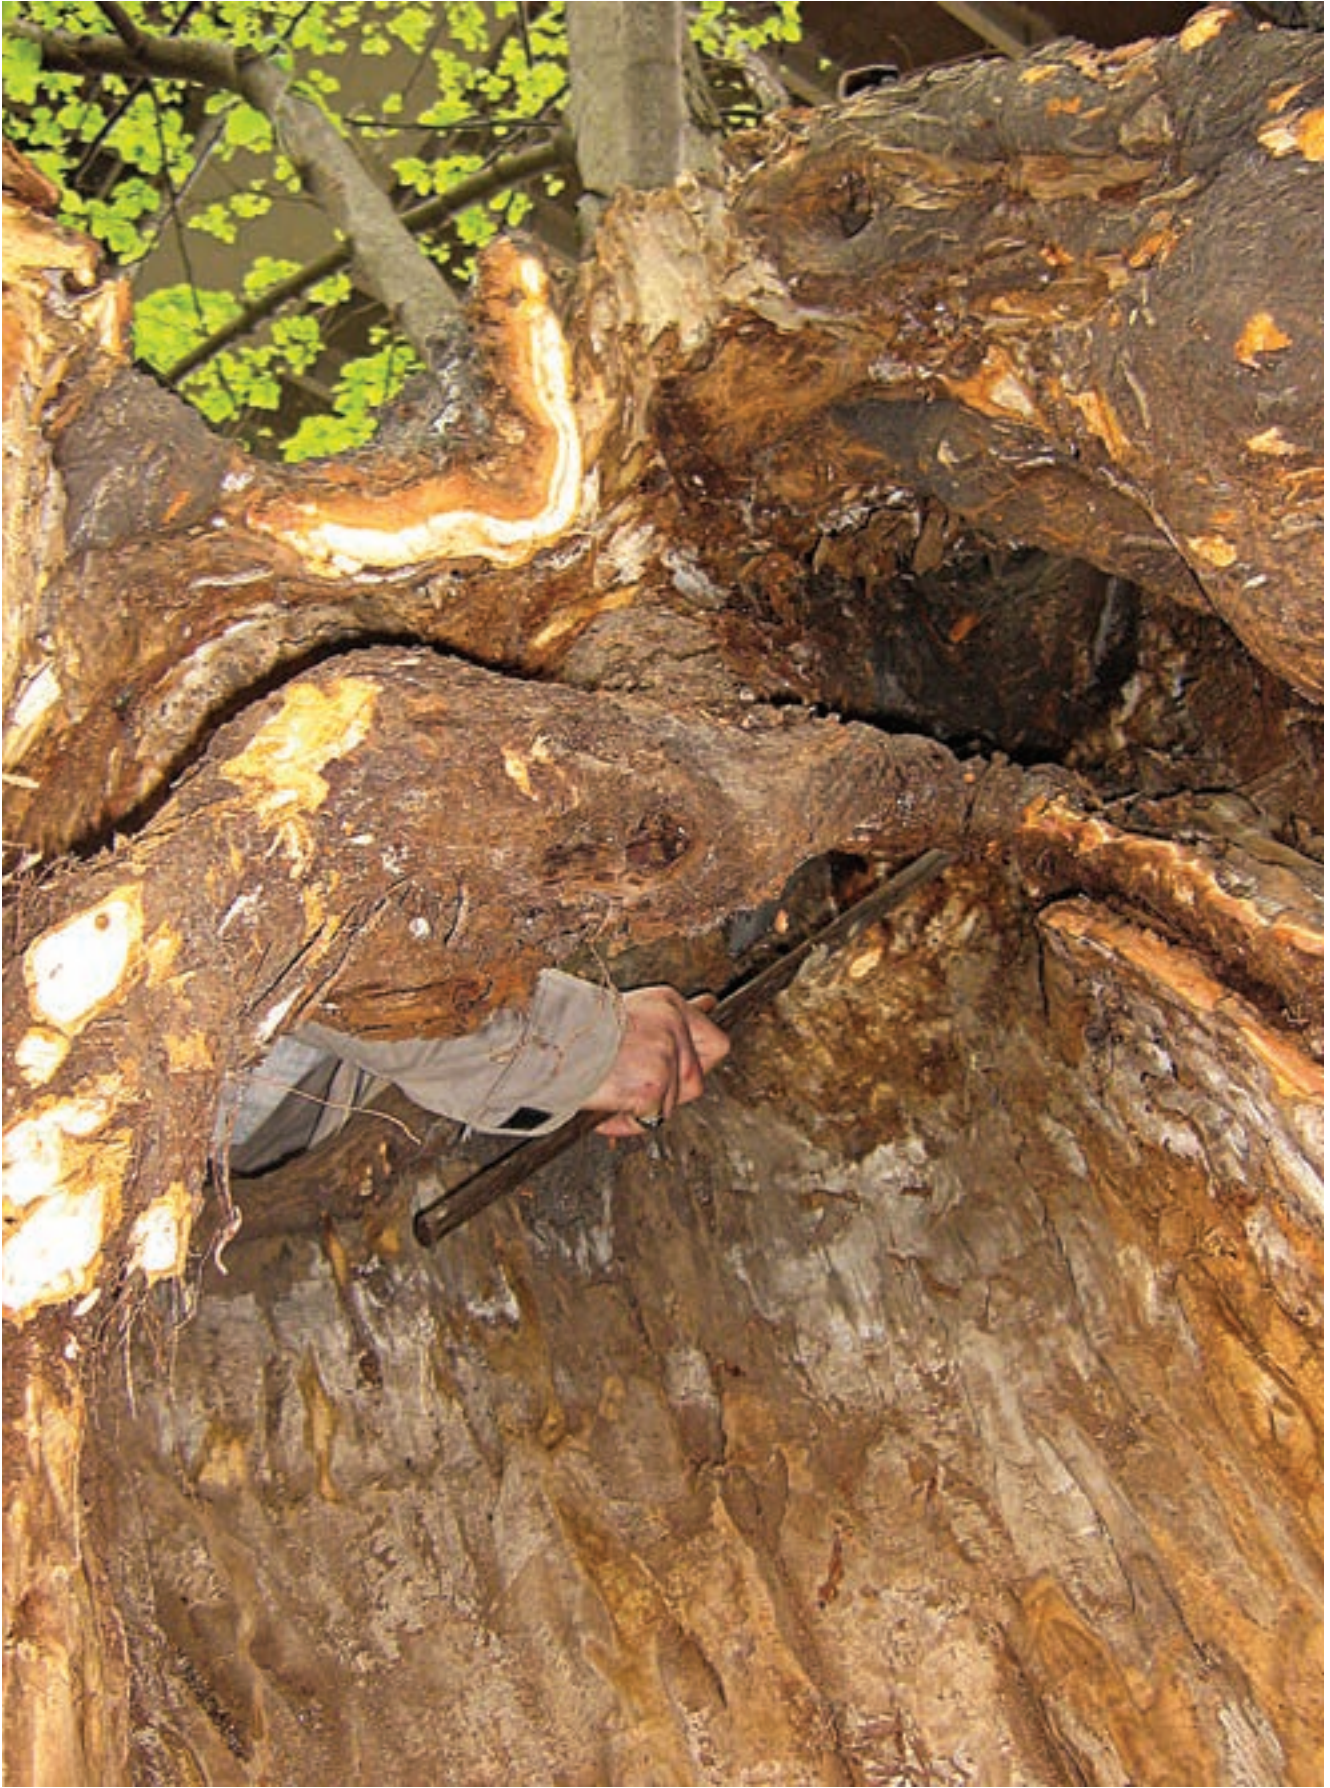
5-6-7-8-9 Tilia argentea'da yapılan çürük temizleme işlemi.

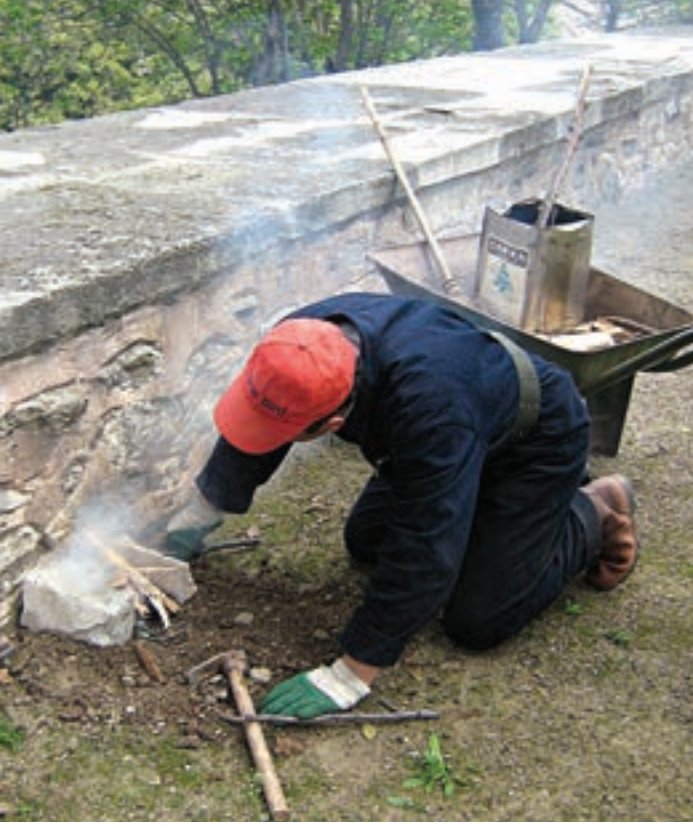
10

**10** Yara yüzeyini kapatmak ve enfekteyi engellemek için katran hazırlanması.

Yaranın büyük bir alanı kaplaması ve doğal süreç içerisinde ağacın kallus oluşumunun yarayı kısa sürede iyileştirme kabiliyetinin olmaması nedeniyle, iyileşme sürecinde ağacın dış etkenlere karşı korunmasını da sağlamak için doğal reçine ana maddeli bir karışımla ağacın temizlenen yüzeyi kaplanmıştır. (R. 10)

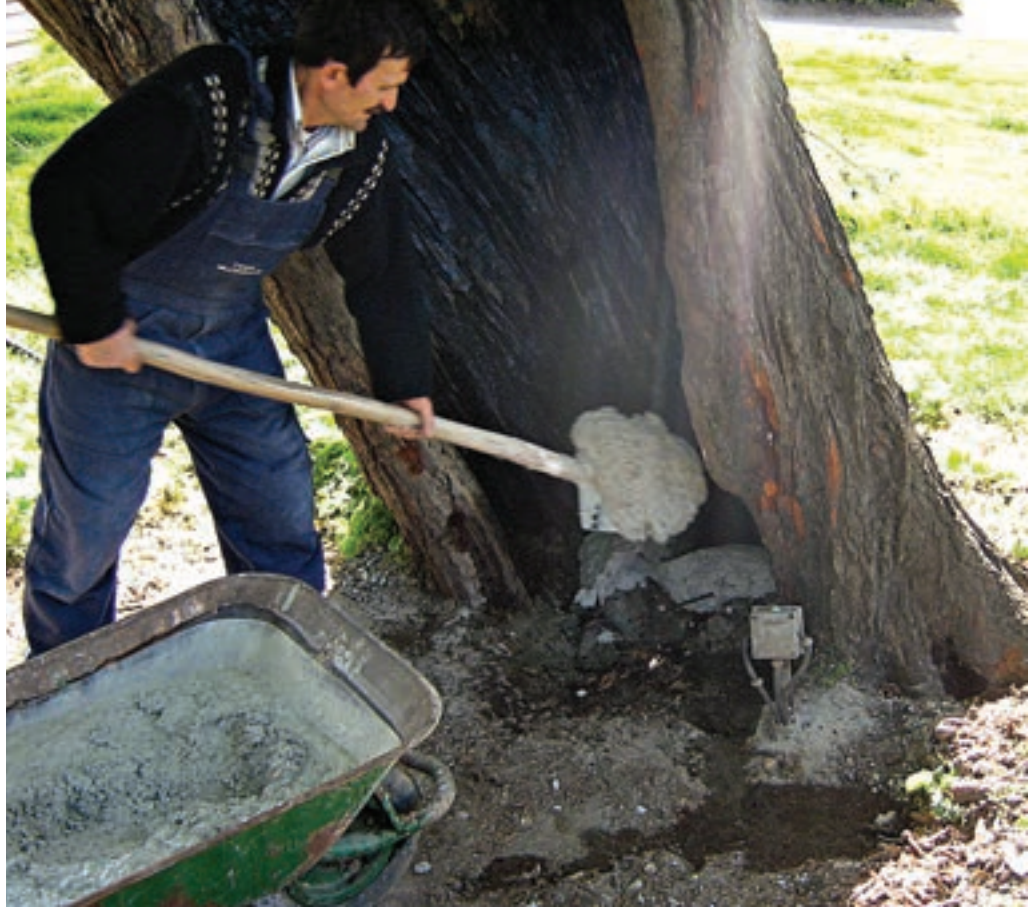
11

**11** Kar ve yağmur sularının kolayca akışını sağlamak amacıyla ağaç alt kısmına çimento dökülmesi.

Temizleme işlemi sonrasında, canlı ve sağlam dokuya yağmur ve kar suyunun birikerek zarar vermesini önlemek amacıyla, içten dışa meyillendirilmiş taban betonu atılmıştır. (R. 11)

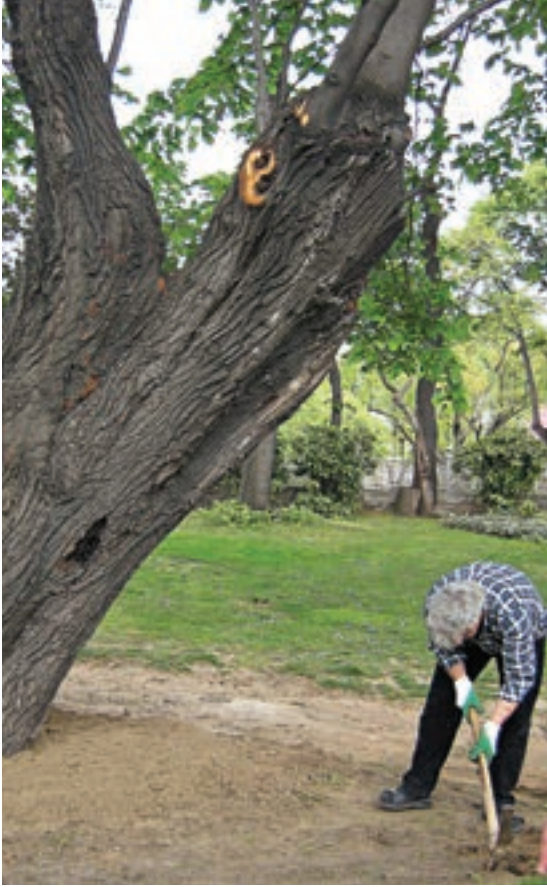
12

**12** *Tilia argentea* taç kısmının çapalanarak besin alımına hazırlanması.

Ağaç, taç kısmı genişliğinde çapalandıktan ve besin elementi takviyesi yapıldıktan sonra sulama işlemine geçilmiştir. Bu işlem ağacın iç direncini ve hastalıklara karşı savunma mekanizmasını güçlendirilmiştir. (R. 12-13-14-15)

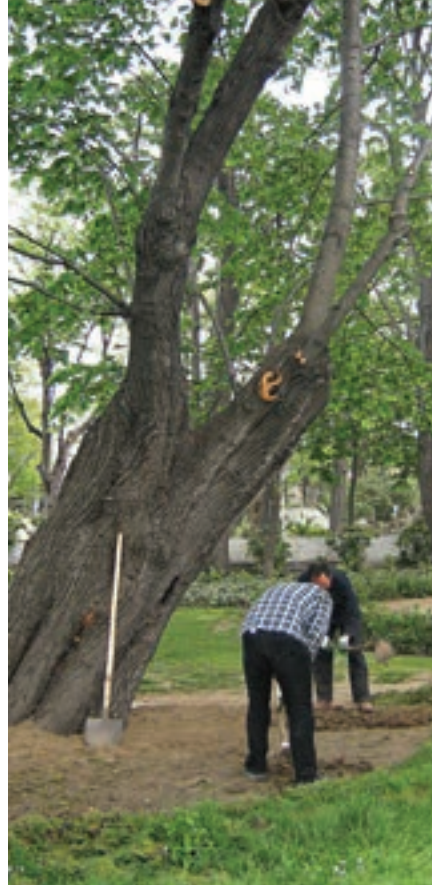
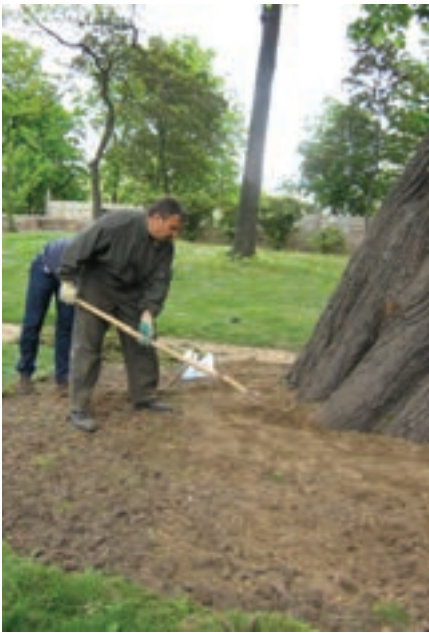
**13-14** Ağaç alt kısmına besin elementi ilavesi.

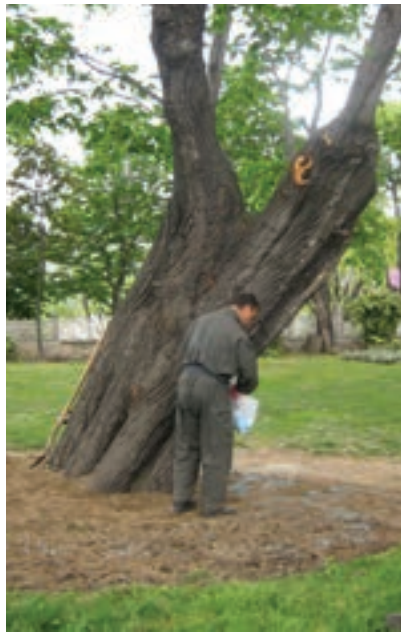
**15** Ağaç iç kısmında yer alan yaraların temizlendikten sonra reçine ile kaplanması ve besin ilavesi uygulaması.

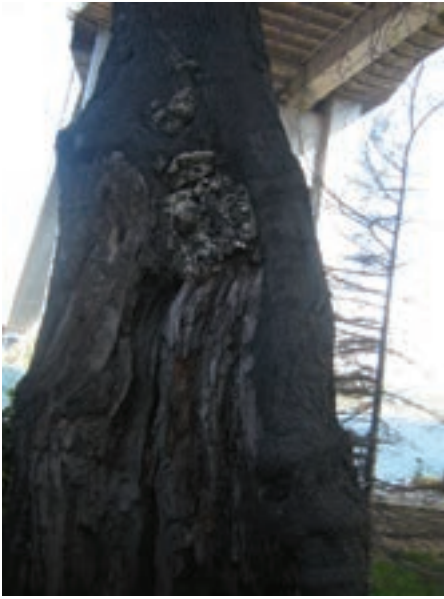
16

**16** Cercis siliquastrum'un restorasyondan önceki görünümü.

Beylerbeyi Sarayı üst setinde yer alan iki adet Cercis siliquastrum'un gövdelerinde çürük tespit edilmiştir. Ağaçların kendilerini tedavi etmesinin mümkün olmadığı; bu halleriyle zamanla kuruyacakları veya yağış ve fırtınada kırılmalar yaşayacakları öngörülerek yukarıdaki işlemler sırası ile bu ağaçlar için de uygulanmıştır.

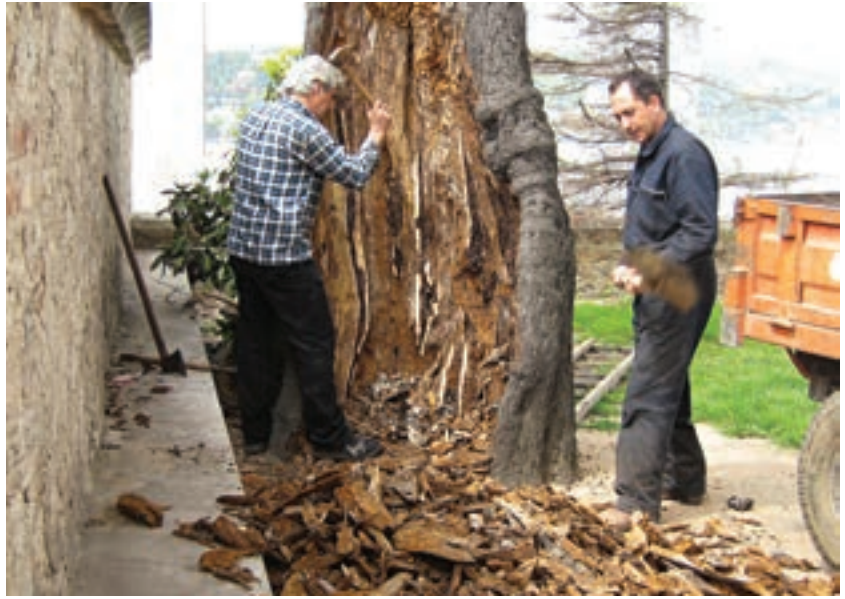
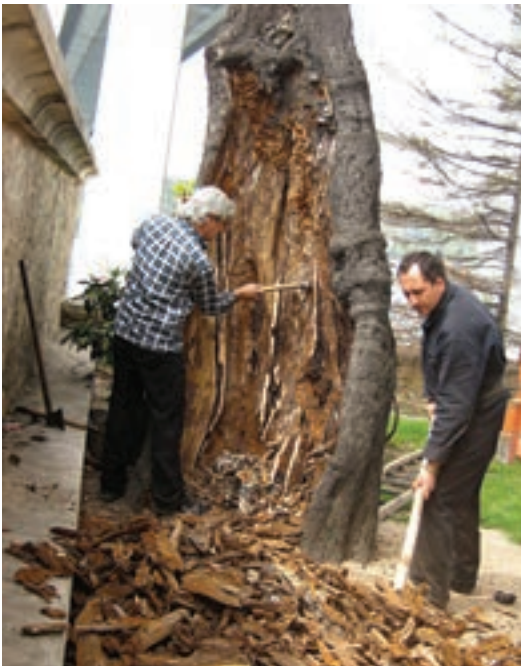
**17-18** Ağaç gövdesindeki ölü dokunun temizlenme işlemi.

Bu nedenle ağaçlara müdahale edilmiş, öncelikle ağaçta kuru ve hastalıklı dallar temizlenmiştir. Gövdede böcek yenikli ve mantar tahribatına maruz kalmış kısımlar keskin ve ağaçlara enfeksiyon ve mantar bulaştırmayacak şekilde sterilize edilmiş aletlerle temizlenerek kallusun daha sağlıklı gelişmesi sağlanmıştır. Temizleme işleminde yüzeyin pürüzsüz bir yapıya getirilmesi sağlanmıştır. Gövde iç kısmı insektisit ve fungusitlerle ilaçlanmış, ana madde doğal reçine olmak kaydı ile emprenye edilmiş, toprak alt kısmı besin elementi ile takviye edilmiştir. (R. 16-17-18-19)

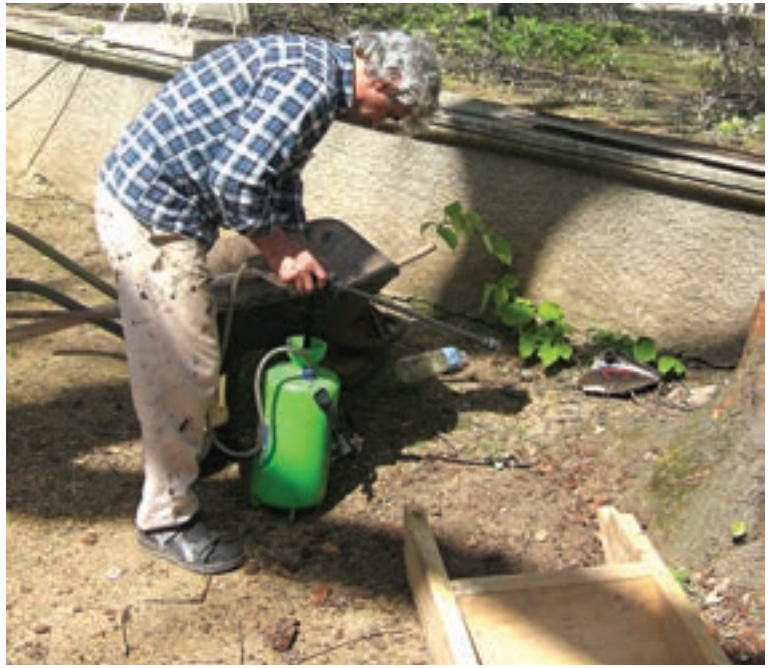
19

**19** Cercis siliquastrumun hastalık ve zararlılara karşı ilaçlanması.

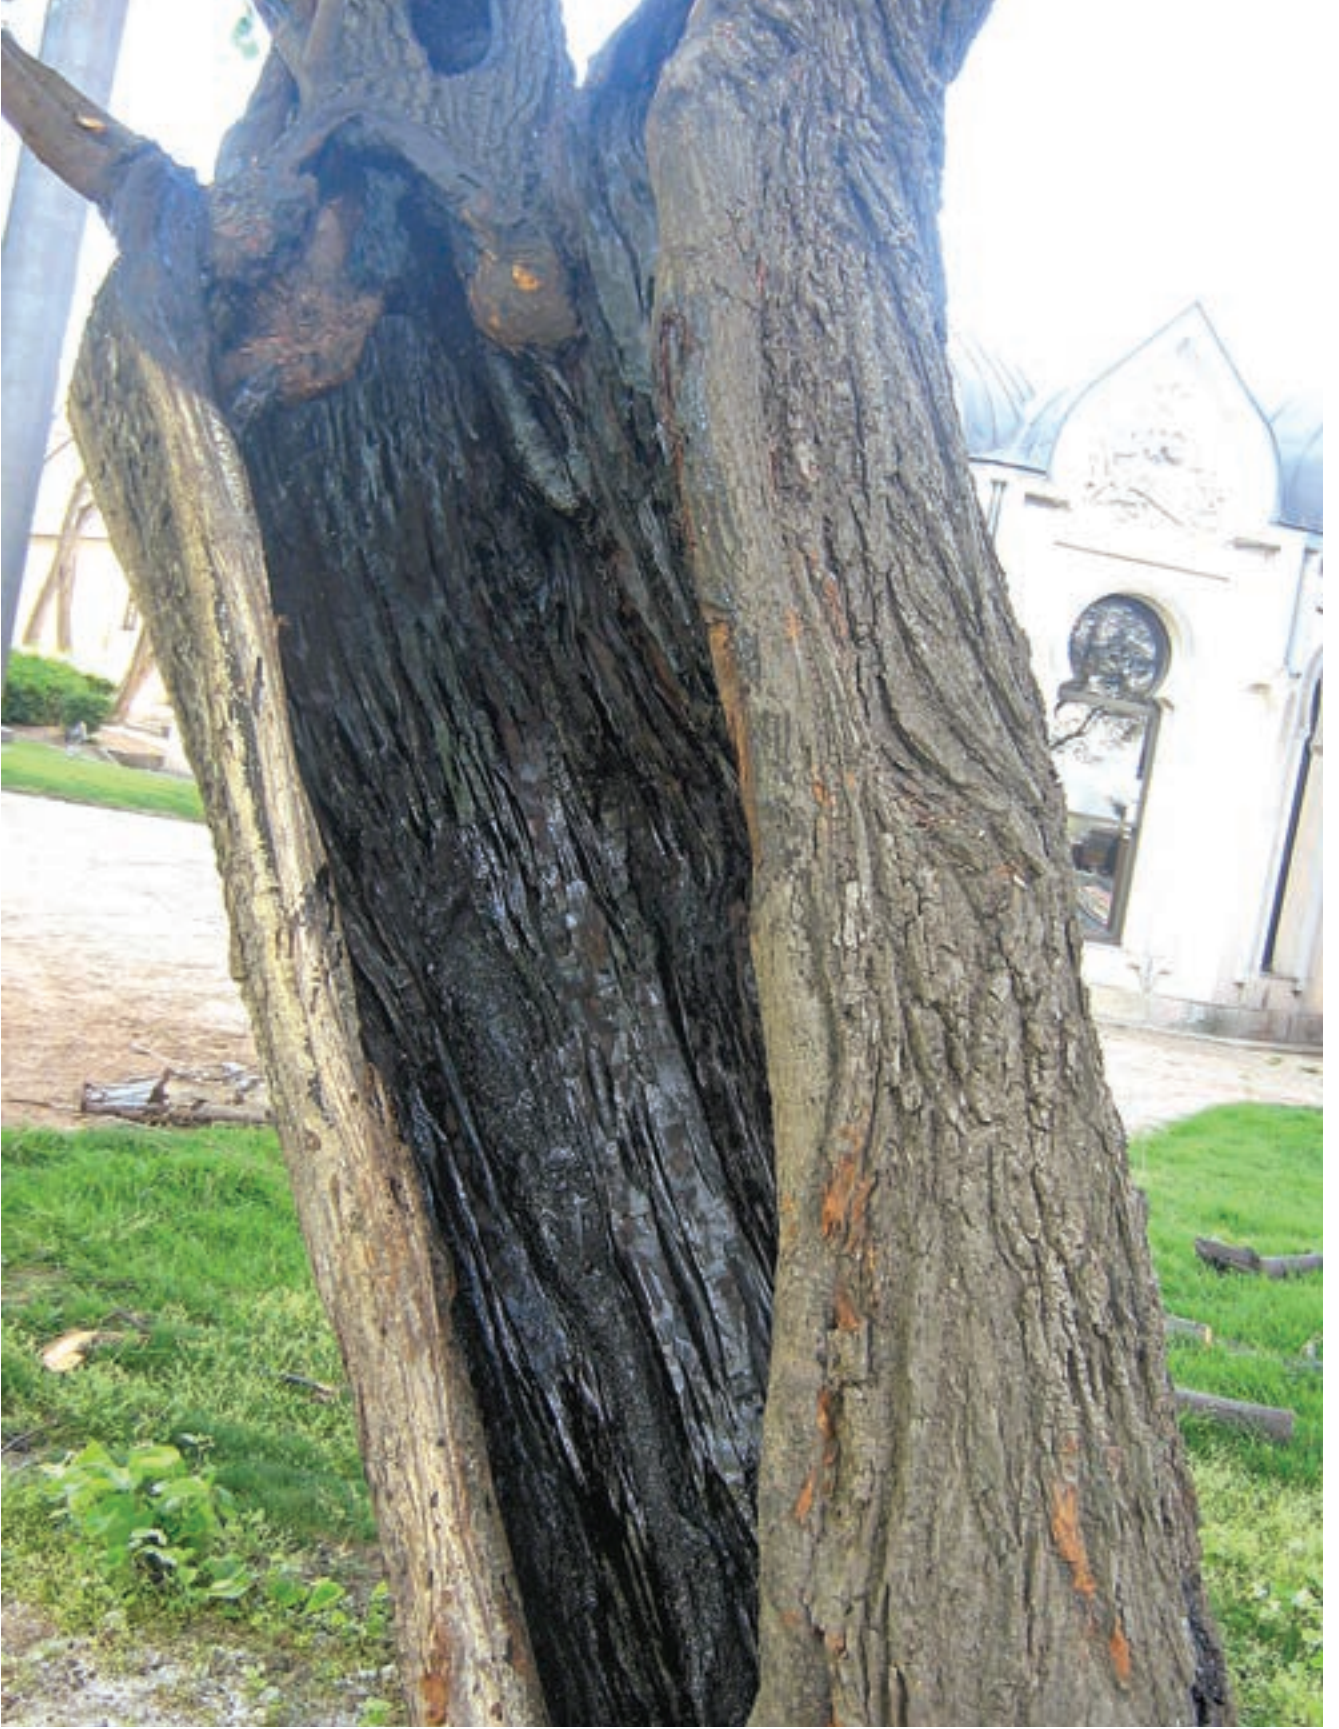
20 Ağacın doğal reçine ile kaplanmış hali.

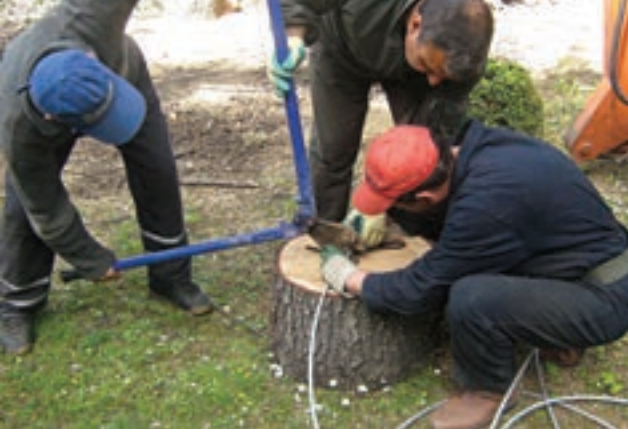
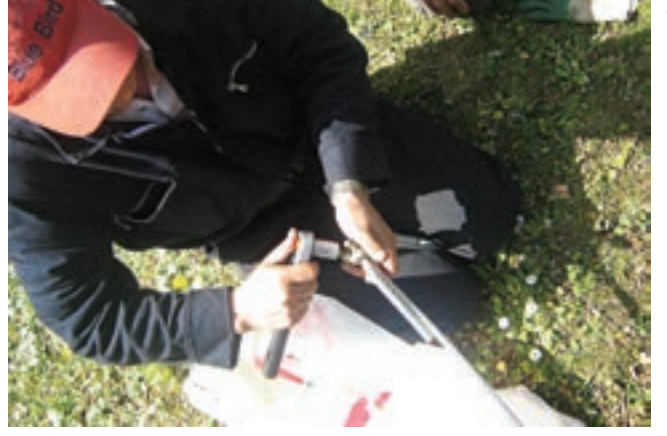
Beylerbeyi Sarayı’nda kar ve fırtınaya bağlı dal hasarı gören *Tilia argentea*dan, öncelikle zarar görmüş dallar temizlenmiş ve bağlama işlemi için hazır hale getirilmiştir. (R. 21-22-23-24-25-26)

**21-22** Hasarlı dalları bağlamak üzere malzemenin hazırlanması.

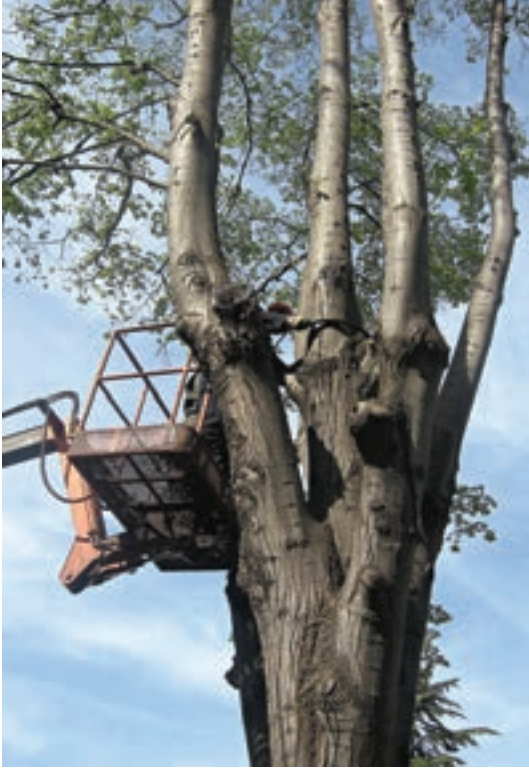
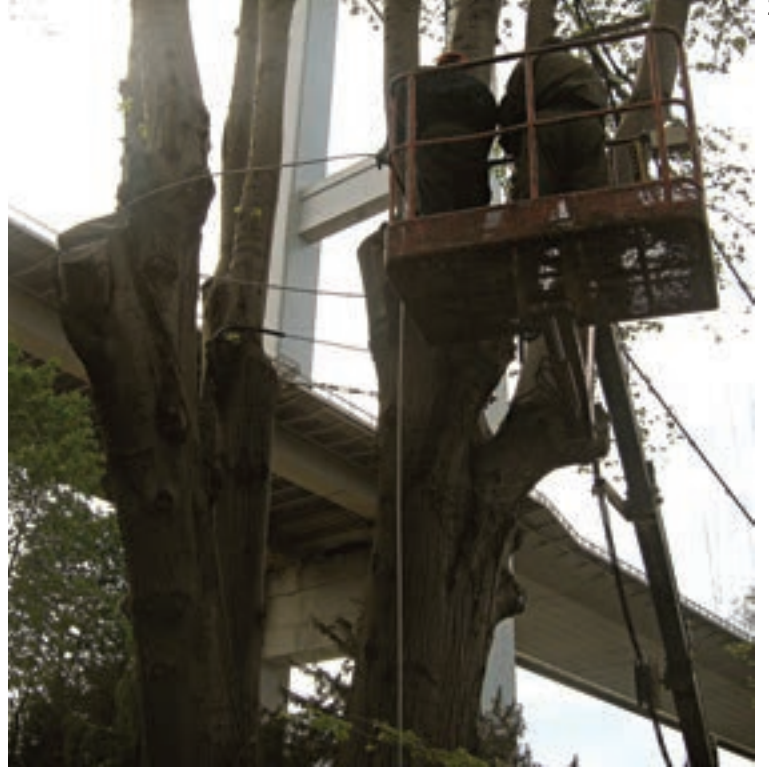
**23-24** Hazırlanan malzeme ile ağaca çıkılarak uygulamanın yapılacağı yerin tespit edilmesi.

Ağaçta oluşan yarılmaya karşı esnek destek olarak çelik halat ve kablolarla dallar kuşaklanmıştır. Bağlama kuşakları ve çelik tellerin gövdelerde bir tahribat yapmaması ve özellikle gövde ve dalların büyümeleri esnasında bir boğma zararına

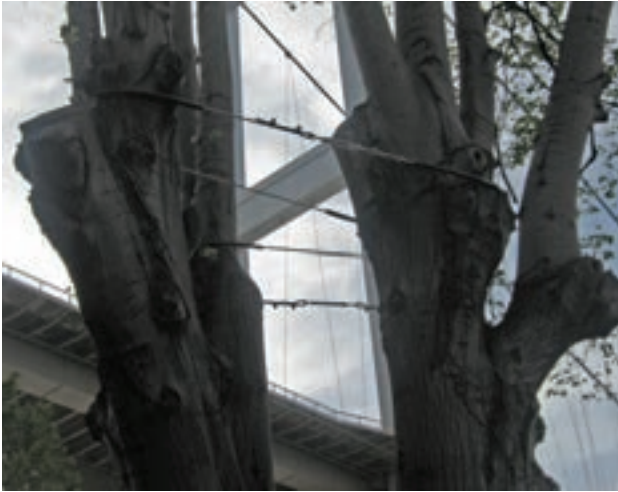
25

**25** Ağacın yarılmaya karşı bağlama işleminin tamamlanması.

neden olmayacak şekilde yerleştirilmelerine dikkat edilmiştir. Desteklerle dal ağırlıkları hafifletilmiştir. Bu tedbirle açılan kovuk önlenerek ağaç ömrü uzatılmaya çalışılmıştır.

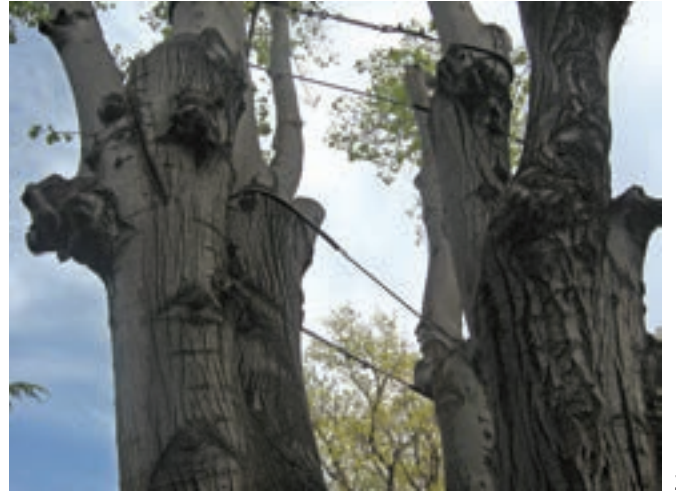
26

**26** Dolmabahçe Sarayı Hasbahçe mevkiinde gövde yarılmaya görülen *Magnolia grandiflora*.

Dolmabahçe Sarayı Hasbahçe parselinde yer alan *Magnolia grandiflora* ağacı, kar yağışı ve fırtınalarda yükü taşıyamayan dalları yarılarak gövdenin parçalanmasına neden olmuştur. Gövde üzerinden kırılan dal alınarak gövde ağırlığı hafifletilmiştir. Yarılma tehlikesine karşı gövde ve dallar çelik halat kablolarla kuşatılarak yarılma tehlikesi önlenmiştir.
