Topkapı Sarayı'nda Ulusal Mimarlık Dönemi Müdahaleleri (1923'e Kadar)*

Period Interventions of National Architecture in Topkapı Palace (until 1923)

Fatih Sarımeşe¹

, Ahmet Vefa Çobanoğlu²

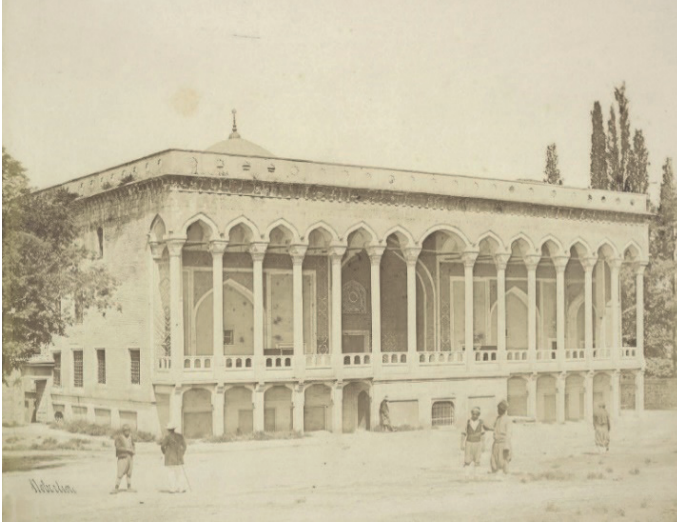
Resim 1. Çinili Köşk'ün 1855 Yılındaki Görünümü.¹⁹

Çinili Köşk'ün müzeye çevrilmemiş halini 1855 tarihli fotoğrafta takip edilmektedir. Köşkün ön cephesinde merdivenler görülmemektedir.

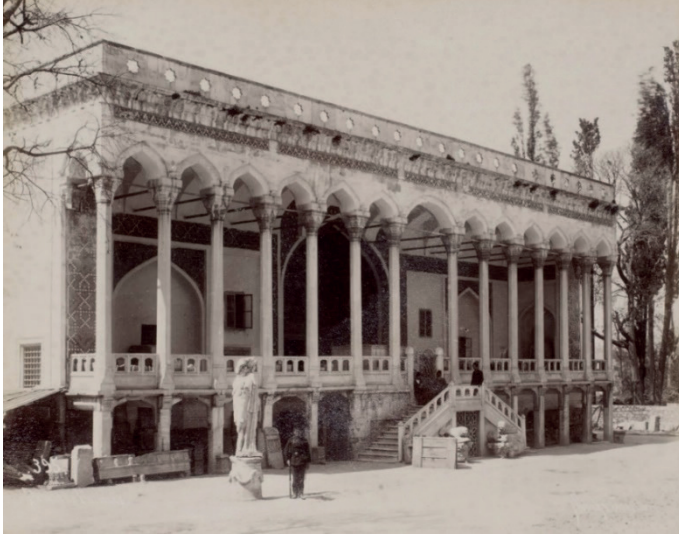
Resim 2. Çinili Köşk'ün 19. yüzyıl Sonunda Görünümü²⁵

Köşkün ön cephesinin ortasına yapılan ve Ulusal Mimarlık Dönemi anlayışını yansıtan; ancak günümüze ulaşmayan merdiven eski fotoğraflardan takip edilmektedir. İki kollu olan merdiven on bir basamaktan oluşmaktadır. Merdivenin korkulukları Bursa Kemerli şeklindeki açıklıklara sahiptir. Bu haliyle köşkün cephesinde revak kemerlerini taşıyan sütunların arasındaki korkuluklarla uyum sağlamaktadır. Merdivenin altında mermer sövelerle sınırlandırılmış bir kapı açıklığı yer almaktadır. Söz konusu kapı açıklığı Çinili Köşk'ün bodrum katına geçişi sağlayan merdivenlere açılmaktadır. Kapı açıklığının arkasında, yapının duvarında küçük bir pencerenin varlığı henüz merdivenin eklenmediği fotoğraflardan takip edilebilmektedir. Bu pencere kapıya çevrilmiştir. Merdivenin yapıldığı dönemde İstanbul'da inşa edilen yapılarda farklı mimari üsluplar görülmektedir.²⁴ Ancak merdivenlerde klasik mimariyi çağrıştıran bir üslup düzenlemesiyle Ulusal Mimarlık Dönemi anlayışı hâkimdir.

Çinili Köşk üzerinde 1940'lı yıllarda yapılan restorasyon çalışmaları sırasında söz konusu merdiven ve merdiven kollarının birleştiği yerde bulunan bodrum katına inışı sağlayan kapı kaldırılmıştır.²⁶ Günümüzde köşkün cephesinde merdiven ve kapı açıklığı görülmemektedir.

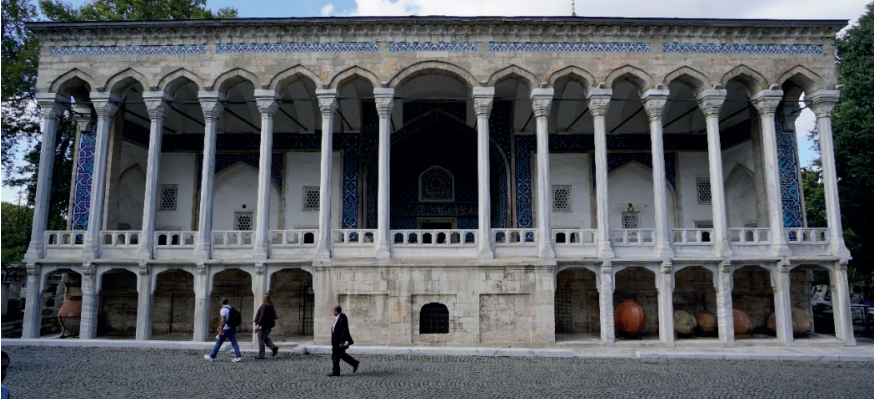
Resim 4. Çinili Köşk'ün günümüzdeki görünümü.

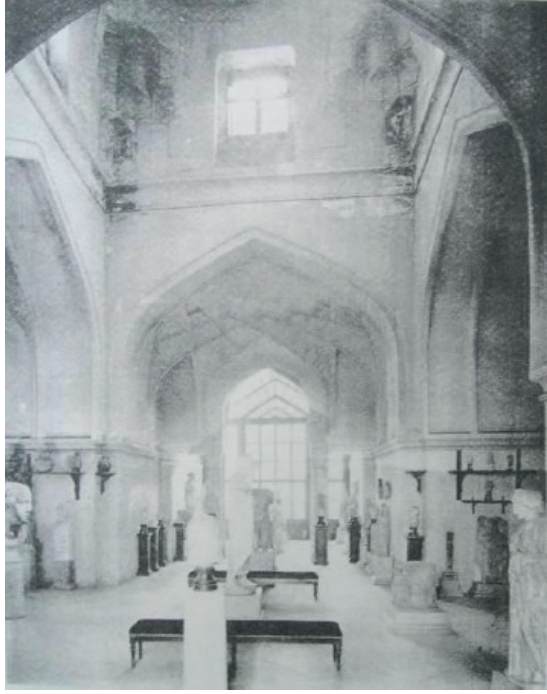
Resim 5. Çinili Köşk'ün 20. yüzyıl başında sofasının görünümü.³⁰

Cornelius Gurlitt'in eserinde²⁸ yer alan Çinili Köşk'ün fotoğrafları köşkte gerçekleştirilen onarımlar ve eserlerin teşhiri hakkında bilgi vermektedir. Sofadan çekilmiş olan fotoğrafta sofa ile yan eyvanı birbirinden ayıran duvardaki kapının kaldırıldığı görülmektedir. Sofanın üzerini örten kubbeyi taşıyan kemerin üstünde olması gereken üçlü pencerelerden küçük

pencerelerin kapatıldığı, büyük pencerenin ise dikdörtgen çerçeveli olacak şekilde tekrardan düzenlediği anlaşılmaktadır.²⁹

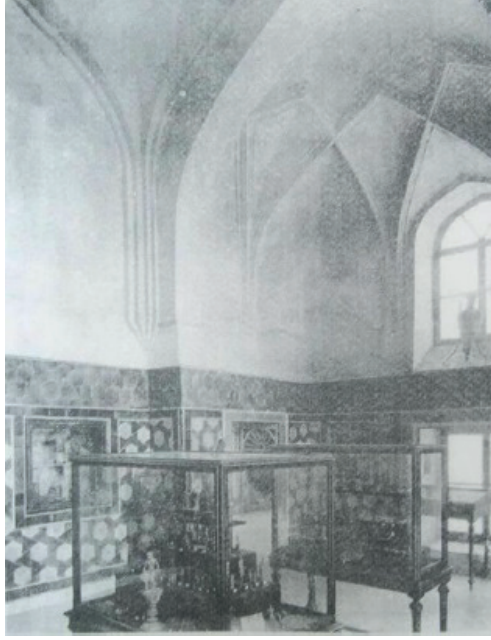
Resim 6. Çinili Köşk'ün 20. yüzyıl başında eyvanının görünümü.³²

Sebilli odaya ait eski fotoğrafta ise üstteki kemerli pencerenin günümüzdeki gibi renkli camlarla yapılmış revzen şeklinde değil, ahşap doğrama şeklinde olduğu görülmektedir. Alttaki pencerede ise günümüzde var olan ahşap kepenkler yoktur.³¹

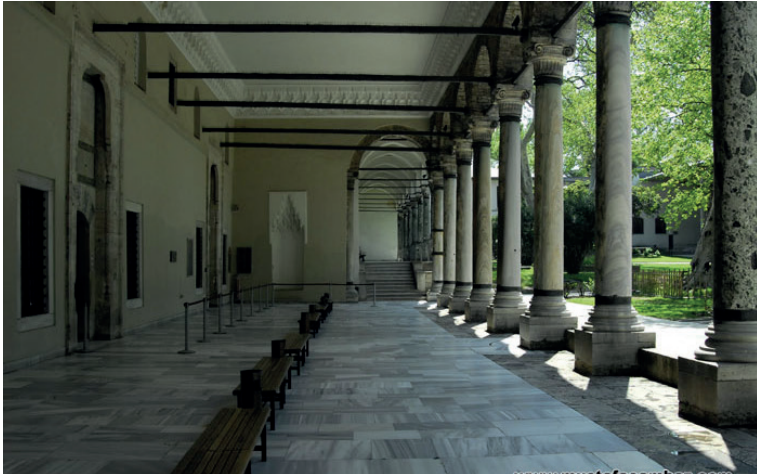
Resim 7. Fatih Köşkü'nün Revak Tavanı.³⁸

Sultan V. Mehmed Reşad devrinde yapılan Topkapı Sarayı onarımları sırasında Fatih Köşkü'nde de bazı tamirler gerçekleştirilmiştir. Bu dönemde gerçekleşen onarımlar da konumuzu ilgilendiren hususlar özellikle köşkün revak tavanında ve iç mekân kubbe eteklerinde karşımıza çıkmaktadır. Revaklarda yer alan muhdes duvarlar kaldırılmış ve sütun dizelerindeki devamlılık sağlanmıştır. Revak tavanları ve tavanların etrafı boydan boya kartonpiyerle kaplanmıştır. Revak sistemini oluşturan Batılı tarzdaki sütun başlıklarının aksine tavanların etrafında Ulusal Mimarlık Dönemi anlayışına uygun üç kademeli mukarnas dizileri yapılmıştır. Revaklarda bulunan yarım duvarların üzerindeki mukarnas kavsaralı mihrap nişini hatırlatan düzenlemelerin de Sultan V. Mehmed Reşad devri onarımlarında yapılmış olmalıdır. Zira bu muhdes duvarların boyu ve genişlikleri bu dönemde kısaltılmıştır.³⁷

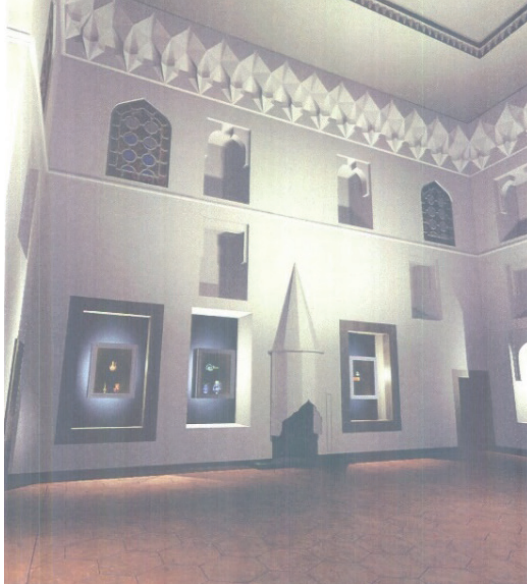
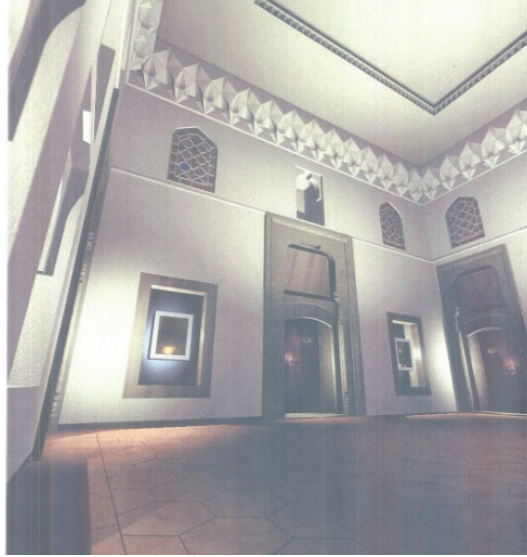
Fatih Köşkü'nün üçüncü odasının tavanında kademeli mukarnas dizisinden oluşan bir friz dolaşmaktadır. Revak tavanındaki düzenlemeyle aynı düzene sahip olan bu mukarnaslı friz de Sultan V. Mehmed Reşad devri onarımlarında yapılmıştır.³⁹

Resim 8. Fatih Köşkü'nün Üçüncü Odasının Tavanı.⁴⁰

Resim 9. Fatih Köşkü'nün Üçüncü Odasının Tavanı.⁴¹

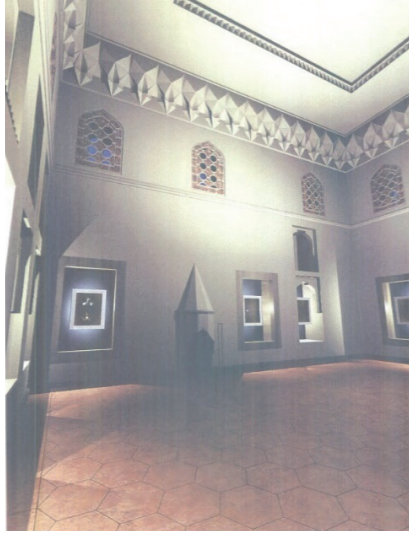
Resim 10. Fatih Köşkü'nün Dördüncü Odasının Tavanı.⁴²

Aynı düzenleme Fatih Köşkü'nün dördüncü odasında da görülmektedir.

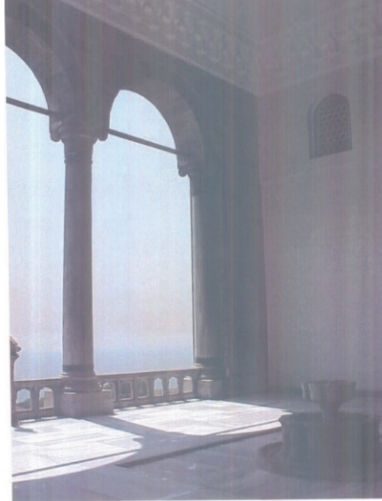
Resim 11. Fatih Köşkü'nün Marmara Denizi'ne Bakan Bölümü.⁴³

Mukarnaslı friz düzenlemesi Fatih Köşkü'nün Marmara Denizi'ne bakan cephesindeki kemerli alanın tavanında da uygulanmıştır.

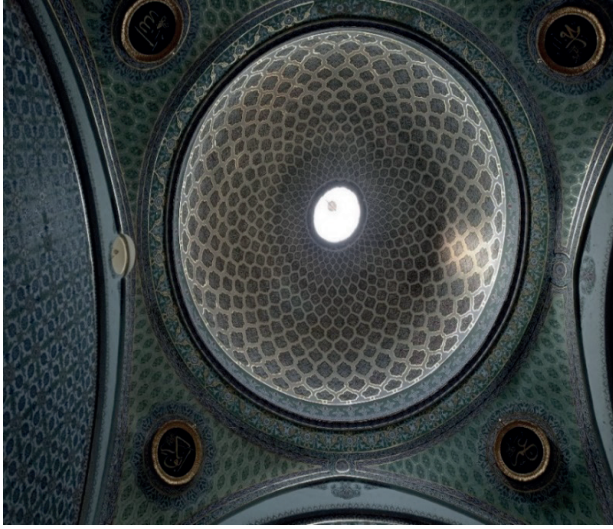
Resim 12. Hırka-i Saadet Dairesi şadırvanlı sofa kubbesindeki bezemeler.

Resim 13. Hırka-i Saadet Dairesi şadırvanlı sofa kubbesi bezemelerinden detay.

Pendantiflerine merkezine altın varaklı yuvarlak bir çerçeveye sahip celi sülüs yazı türüyle kaleme alınmış “Allah”, “Muhammed”, “Ebubekir”, “Ömer” lafızlarını taşıyan panolar yerleştirilmiştir. Söz konusu panoların onarım sonrasında eklendiği düşünülebilir. Pendantiflerde kalem işi uygulaması olarak merkezde dairesel bir alan ve bu alandan bitkisel motiflerle etrafa ışımsal bir düzenlemeyi hatırlatan bir tasarım yerleştirilmiştir. Geri kalan bölümlerde ise geometrik ve bitkisel motiflerden oluşan kompozisyon yayılmıştır. Pendantiflerin üçgen

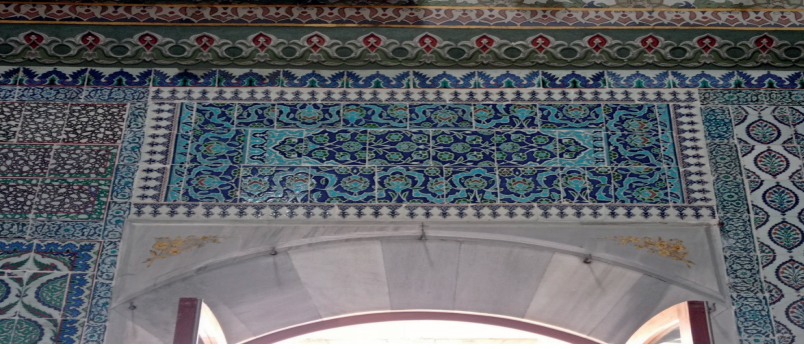
Resim 15. Hırka-i Saadet Dairesi'nde çini kompozisyon.

Kütahyalı Hafız Mehmed Emin Usta'ya ait olduğu düşünülen ilk kompozisyon şadırvanlı sofa kapısı üzerinde yer almaktadır. Mavi rengin farklı tonlarının hâkim olduğu kompozisyonda Çin Bulutu motifleri, penç motifleri, kıvrık dallar ve çiçek motifleri ön plana çıkmaktadır. Muhtemelen depo çinisi olan bordürlerde ise palmet motiflerinden oluşan bir sıra dizi görülmektedir.

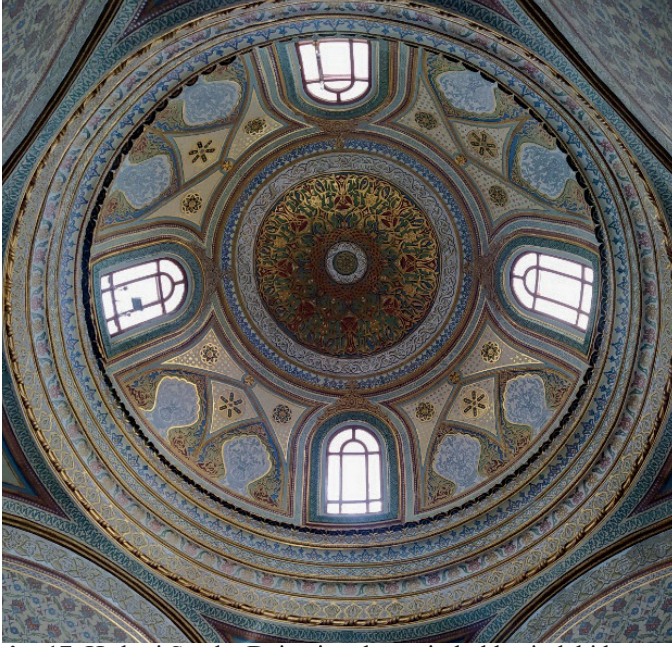
Resim 17. Hırka-i Saadet Dairesi arzhanenin kubbesindeki bezemeler.

Kemerden sonraki ikinci bölüm arzhane olarak da bilinmektedir.⁵⁴ Bu bölümün üzerini örten kubbe iç yüzeyinde görülen kalem işi uygulamaları 1912 onarımında yapılmıştır.⁵⁵ Ulusal Mimarlık Üslubunu yansıtan uygulamaların orijinal haliyle günümüze ulaştığı düşünülmektedir. Kubbenin merkezinde dairesel form içinde koyu yeşil zemin üzerine çok kollu yıldız motifi ve bu yıldızı sınırlandıran bitkisel motiflerden oluşmuş bordür bulunmaktadır. Kompozisyonun dışında iç içe geçmiş geometrik motiflerden oluşan bir tasarımın uçları rumi, kıvrık dal ve palmet gibi bitkisel motiflerden oluşan bir düzene sahiptir. Altın yaldızlı olan motiflerin zemini koyu yeşildir. Dairesel bir form içinde yer alan bu tasarımı sınırlandıran bordür de iç bölümde olduğu gibi bitkisel motiflerden oluşmaktadır. En dışta yer alan bordürde ise lacivert renkte yapılmış palmet motifleri yer almaktadır. Kubbe kasağında yer alan yuvarlak kemerli pencerelerin tepelikleri klasik formlara sahip bitkisel motiflerden oluşmaktadır. Pencere aralarında ise niş görüntüsüne sahip çift kemerli bir tasarım ve bu tasarımın etrafında koyu renklerden oluşmuş klasik motifler yer almaktadır. Niş görünümlü tasarımların içinde Batılılaşma Dönemi etkisini hatırlatan bitkisel motifler görülmektedir. Kompozisyonun geneli sivri kemerli bir alınlığın içine yerleştirilmiştir. İki niş görünümlü tasarımın arasında daire içinde çok kollu yıldız motifi görülmektedir. Sivri kemerin üstünde ise köşebentlere yerleştirilmiş altın yaldızlı rozet motifleri ve kemerin kilit taşı üzerinde yer alan altın yaldızlı çarkıfelek motifi dikkat çekicidir.

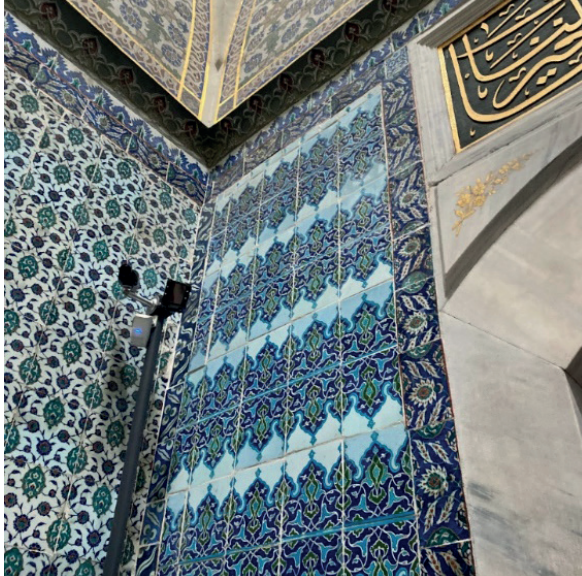
Resim 19. Hırka-i Saadet Dairesi'nde çini kompozisyon.

Şadırvanlı sofanın beden duvarlarında olduğu gibi arzhanenin beden duvarlarında da farklı dönemlere ait çeşitli çini kompozisyonlar görülmektedir. Çoğunluğunu İznik'te üretilen çinilerin oluşturduğu kompozisyonların arasında Kütahyalı Mehmed Emin Usta tarafından üretildiği düşünülen ve onarım çalışmaları sırasında eklenen çini karolar vardır. Bunların bir kısmı Hırka-i Saadet Dairesi'ne geçişi sağlayan kapının solunda yer almaktadır. Renk ve tasarım açısından diğer çinilerden farklı olan bu karolarda lacivert, mavi, firuze ve beyaz renk yoğunlukta olup klasik bitkisel motifler görülmektedir.

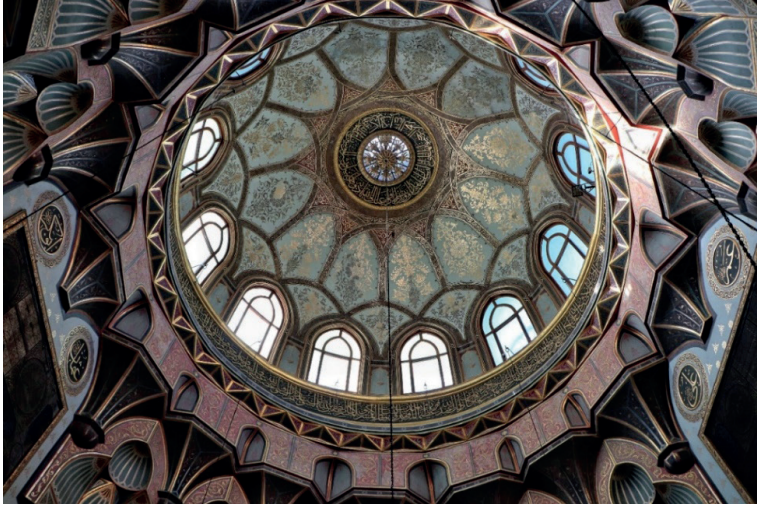
Resim 22. Hırka-i Saadet Dairesi Has Oda Biriminin Üstünü Örtün Kubbe ve Kalem İşi Uygulamaları⁶⁸

Arzhanenin bitişiğinde yer alan oda Has Oda'dır. Odanın üstünde yer alan kubbe 18. yüzyıla aittir. Kubbe yüzeyinde görülen kalem işi uygulamalarının 1916 senesinde yenilediği ifade edilmektedir.⁶³ Konu hakkında arşiv vesikalarıyla detaylı bir çalışma yapan Dila Gümüş ise onarımın 1912-1913 yıllarında yapıldığını tespit etmiştir.⁶⁴ Hırka-i Saadet Dairesi'nin sofa kubbelerinde görülen kalem işi uygulamalarından farklı bir tasarım söz konusudur. Uygulama detaylarında Ulusal Mimarlık Üslubunun etkisi görülmektedir. Kubbenin merkezinde yer alan aydınlık fenerinin etrafında celi sülüs hatla yazılmış ayet⁶⁵ kitabesi bulunmaktadır. Kubbe yüzeyinde iç içe geçmiş sivri kemerli formlar yer almaktadır. Sivri kemerleri oluşturan hatların içinde birbirleriyle bağlantılı rumi, palmet, kıvrık dal gibi klasik tarzda çeşitli bitkisel

motifler bulunmaktadır. Kemer formlarının içinde ise koyu zemin üzerine altın yıldız renginde zikrettiğimiz bitkisel motifler ve çeşitli geometrik motiflerden oluşan kompozisyon yer almaktadır. Kubbe kasnağında yer alan ve onarımlar sırasında müdahale gördüğü düşünülen sivri kemerli pencerelerin arasında bulunan kalem işi uygulamalarında sivri kemer içinde kandil motifleri bulunmaktadır. Kubbe eteğinde celi sülüs harflerle yazılmış ayet⁶⁶ kitabesi bir kuşak şeklinde yapıyı kuşatmaktadır. Onarımlar sırasında Sultan V. Mehmed Reşad kubbenin etrafına “tarz-ı cevherîde” biçiminde püskül yapılması için talimat vermiştir. “Tarz-ı cevherî”nin kubbeye geçişte görülen mukarnas dolgular olduğu düşünülebilir. Onarım sırasında var olduğu düşünülen mukarnas dolguların da tamir edildiği düşünülmektedir.⁶⁷ Bu onarımlar sırasında kubbeye geçişte kullanılan mukarnasların ve mukarnasların altındaki sivri kemerli düzenlemelerin yüzeyine kırmızı zemin üzerine altın yıldızlı renkte rumi ve kıvrık dal motiflerinden oluşan bitkisel kompozisyonların yapılmış olmasıdır.

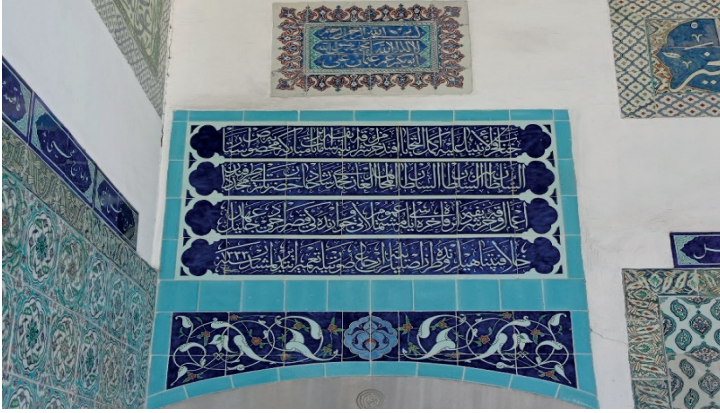
Resim 23. Hırka-i Saadet Dairesi'nin Haliç'e bakan cephesindeki onarım kitabesi.

Kapının sağında yer alan duvarın üst bölümünde depo çinilerden yapılmış yatay dikdörtgen çini pano bulunmaktadır. Panonun üstünde yer alan Kütahyalı Mehmed Emin Usta tarafından hazırlanan kompozisyonlar koyu lacivert zemin üzerine beyaz renkte celi ta'lik yazı türüyle yazılmıştır. Kompozisyonların köşebentleri rumi ve kıvrık dal gibi bitkisel motiflerden oluşmaktadır. Bu panolarda yer alan kaside Hırka-i Saadet'in Haliç cephesi boyunca devam edip Revan Köşkü karşısında yer alan cephenin sonunda bitmektedir.

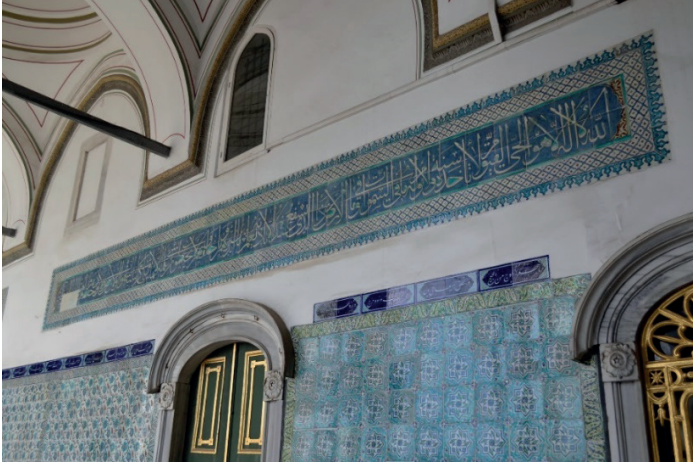
Resim 25. Hırka-i Saadet Dairesi'nin Haliç'e bakan cephesinde çini panolar.

Mehmed Emin Usta tarafından hazırlandığı belli olan yatay dikdörtgen formlu çini panolar takip edilebilmektedir. Cephenin üstünde ise çeşitli ayet ve surelerden oluşan yatay dikdörtgen formlu çiniler yer almaktadır.

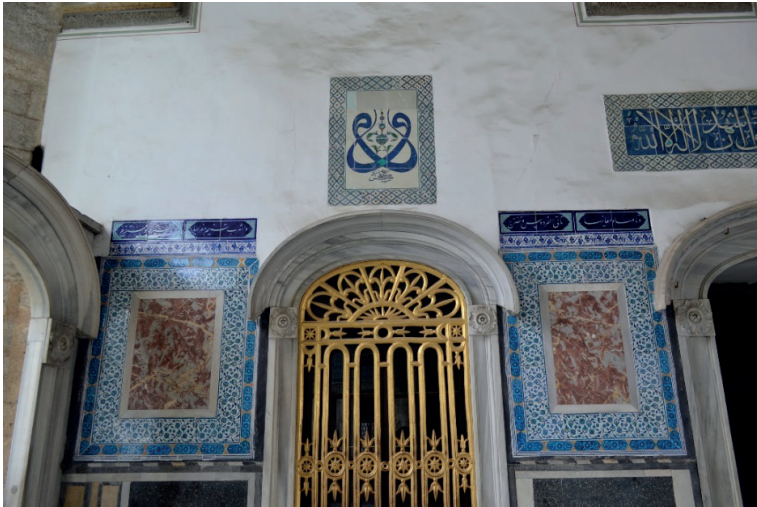
Resim 26. Hırka-i Saadet Dairesi'nin Revan Köşkü'ne bakan cephesinde çini panolar.

Revan Köşkünün karşısında yer alan duvarın bitiminde depo çinilerinden oluşturulan klasik motifli çini panolar ve Kütahyalı Mehmed Emin Usta tarafından hazırlanan çini panolar sona ermektedir.

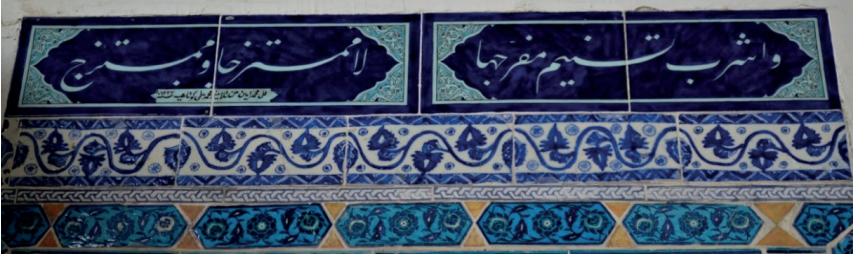
Resim 27. Hırka-i Saadet Dairesi'nin Revan Köşkü'ne bakan cephesinde usta imzası.

Cephenin bitimindeki pencerenin yanında yer alan panolardan en soldaki kasidenin bitişidir. Kompozisyonun altında Hicri 1332 (Miladi 1914-1915) tarihli usta imzası bulunmaktadır. Söz konusu imza şu şekildedir:

“Ameli Mehmed Emin min telâmîz-i Mehmed Hilmi Kütahya 1332”

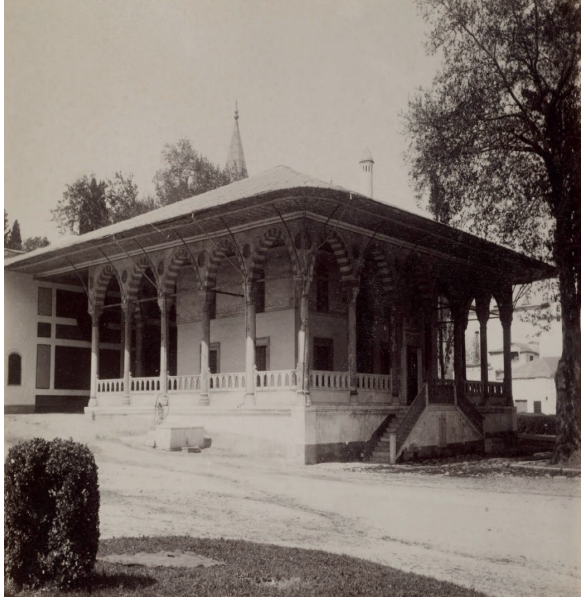
Resim 28. Arz Odası'nın arkasındaki muhdes yapıların 1880'de görünümü.⁷⁶

19. yüzyılın sonlarına doğru işlevsiz kalan yapılar Sultan Reşad dönemi onarımlarında yıktırılmış ve yerine Ulusal Mimarlık Dönemi anlayışını yansıtan bir cephe yapılmıştır. İnşattan kimin sorumluğu olduğu bilinmemekle birlikte Mimar Vedad Bey ya da Mimar Ekrem Bey'in görevli olduğu düşünülebilir.⁷⁷

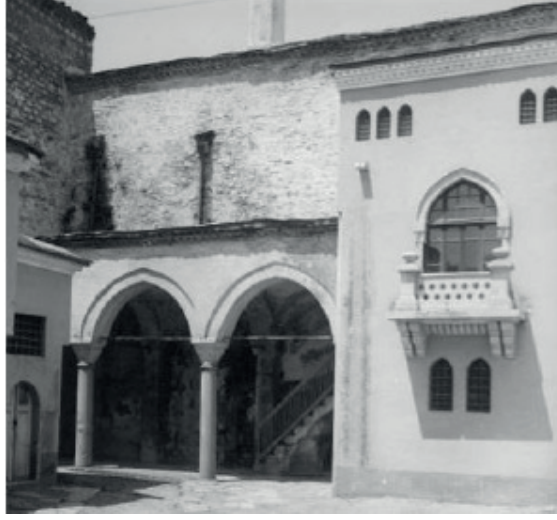
Resim 29. Kuşhanenin 1918 yılındaki görünümü⁷⁸

Çimento sıvalı yapının cephe merkezinde kemerli bir pencere ve pencere önünde her iki yandan çift konsolla taşınan balkon bulunmaktadır. Taş malzemedен yapılan balkonun korkuluğunda yıldız motifleri işlenmiştir. Balkonun altında yan yana yerleştirilmiş iki adet sivri kemerli açıklık yer almaktadır. Cephenin merkezinde yer alan sivri kemerli pencerenin üstünde sağ ve sol yönlerde simetrik olarak yerleştirilmiş üç adet sivri kemerli açıklık bulunmaktadır. Üst bölüm çift sıra kirpi saçakla sona ermiştir.

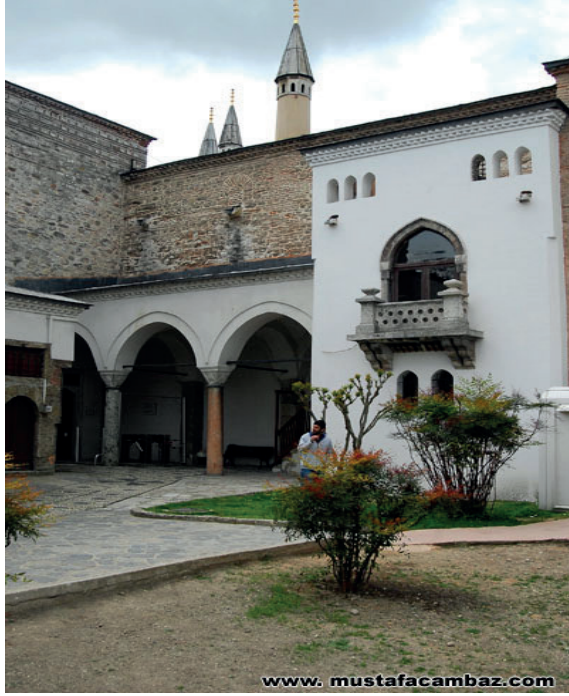
Resim 30. Kuşhanenin günümüzdeki görünümü.

Yapının solunda Ulusal Mimarlık Dönemi anlayışını devam ettiren baklava desenli başlıklara oturmuş sivri kemerli, üç birimli revak bölümü bulunmaktadır. Revakların üstünde yer alan çift sıra kirpi saçak cephede görülen saçak tasarımıyla aynıdır. Revakların önünde yer alan birimlerde de çift sıra kirpi saçak takip edilmektedir.

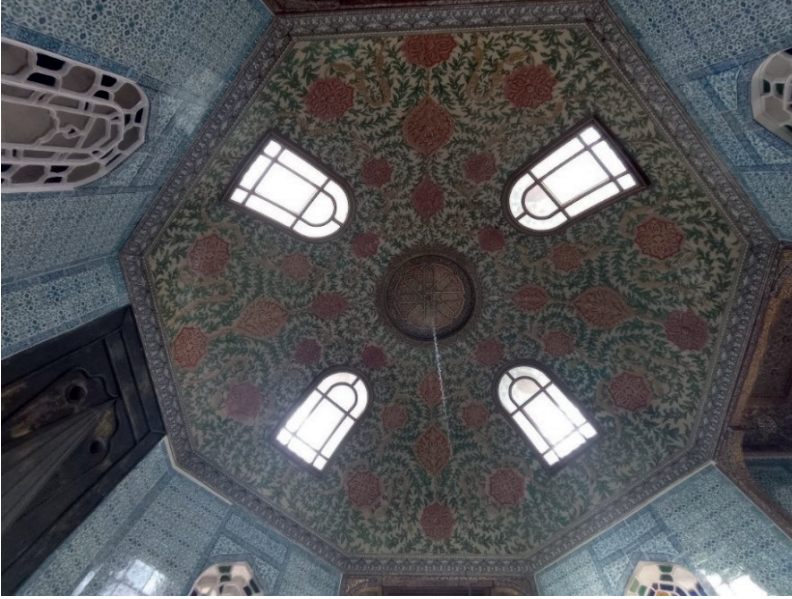
Resim 32. Revan Köşkü'nün kubbesindeki bezemeler.

Kubbe eteğinde koyu tonlarda yapılmış ve simetrik olarak düzenlenmiş bir büyük bir küçük palmet motifleri görülmektedir. Söz konusu palmet motiflerinin sivri uçları aşağıya doğru bakmaktadır. Kubbe göbeğinde içi dilimli çiçekle doldurulmuş çok kollu bir yıldız motifi yer almaktadır. Yıldız motifinin kollarından genişleyerek büyüyen kompozisyonda bitkisel ve geometrik motifler görülmektedir. Yıldızın kollarında yeşil zemin üzerine sarı ve kırmızı rengin hâkim olduğu rumi ve kıvrık dal motiflerinden oluşan bitkisel kompozisyon yer almaktadır. Yıldız kollarının arasında ise kırmızı zemin üzerine sarı tonlarında rumi, kıvrık dal ve palmet gibi bitkisel motiflerden oluşan motifler yerleştirilmiştir. Tasarım açısından bu yönüyle bir dairesel alan oluşturan genel kompozisyonun bordüründe lacivert zemin üzerine birbirleriyle bağlantılı bitkisel motifler bulunmaktadır. Bordürü sınırlandıran dairesel alanda ise kırmızı zemin üzerine sarı tonlarında yapılmış ve uçları palmet motifleriyle sona ermiş bitkisel motiflerden oluşan bir düzen görülmektedir.

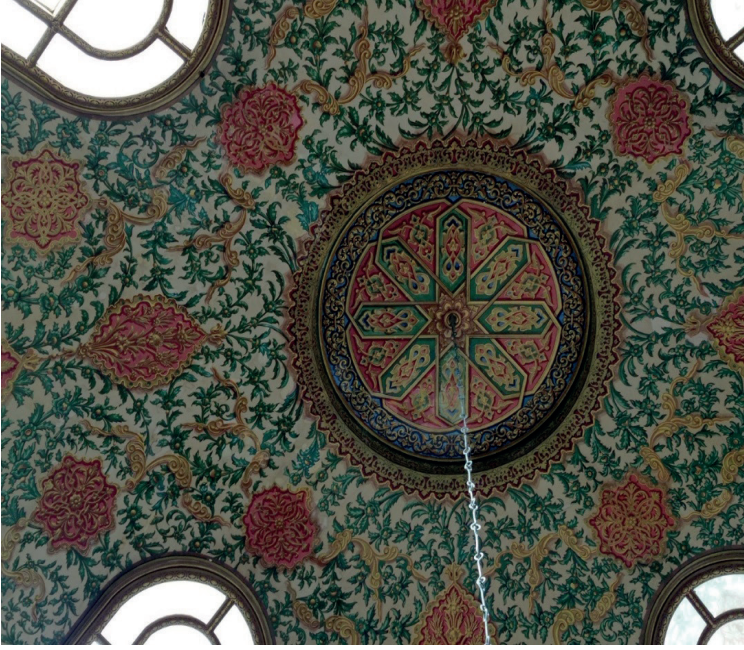
Resim 33. Revan Köşkü'nün kubbesindeki bezemelerden detay.

Kubbe yüzeyinde görülen bitkisel motif seçiminde yaprak ve çiçeklerden oluşan, kıvrımlı hatlara sahip bir düzenleme görülmektedir. Kompozisyonda salbekli şemse ve yıldız motifleri yer almaktadır. Salbekli şemse motiflerinde kırmızı zemin üzerine sarı tonlarda bitkisel motifler bulunmaktadır. Şemse motiflerinin ucundan çıkan palmet şeklindeki salbekler birbirleriyle bağlantılıdır. Yıldız motiflerinin içinde ise kırmızı zemin üzerine sarı tonlarında yapılmış geometrik motifler görülmektedir. Yıldız motiflerinden çıkan kıvrımlı hatların detaylarında rumi motifini hatırlatan düzenlemeler görülsede genel kompozisyon Barok Üslubu hatırlatmaktadır.

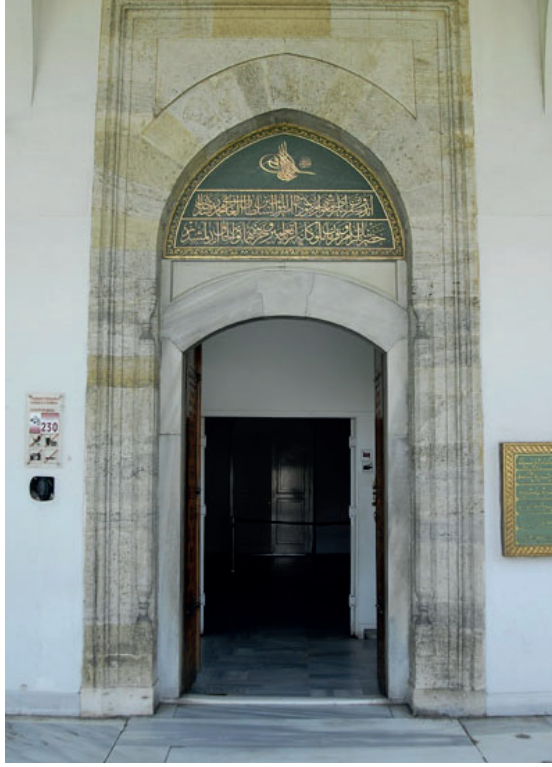
Resim 35. Seferli Koşuşu sivri kemerli kapısı.

İçeriye geçişi sağlayan basık kemerli düzenleme mermerden yapılmıştır. Kemerin üzerinde yer alan kitabe yerleştirildiği alana uygun bir formda hazırlanmıştır. Yeşil zemin üzerine altın yaldızlı celi sülüs harflerle yazılmış Hicri 1335⁸⁶ (Miladi 1916-1917) tarihli kitabede şu ifadelere yer verilmiştir:

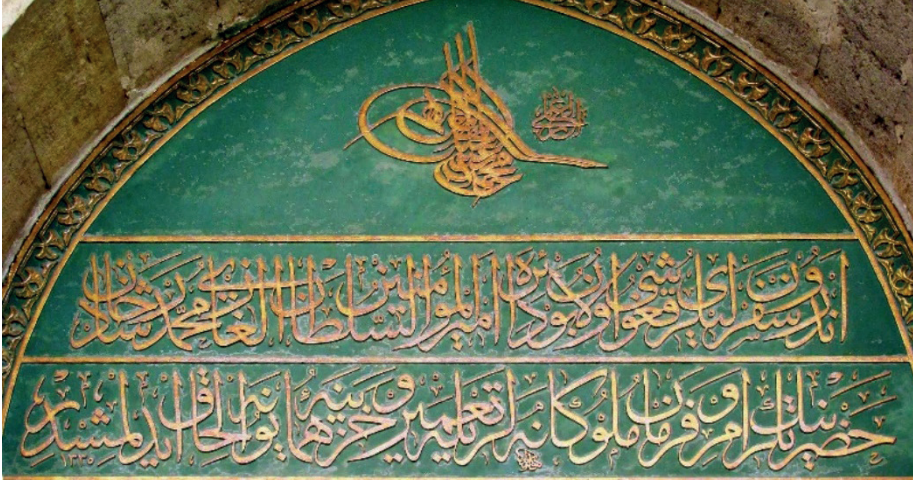
Resim 36. Seferli Koğuşu Kapısında Yer Alan Onarım Kitabesi⁸⁸

Seferli Koğuşu'nda gerçekleşen onarımın hangi mimar tarafından yapıldığı bilinmemektedir.⁸⁹ Sarayda gerçekleşen onarımların yürütücülüğünü 1915 yılından Mimar Vedad Bey'den devralan Sermimar Ekrem Bey'in Seferli Koğuşu'nun onarımında etkili olduğu düşünülebilir.

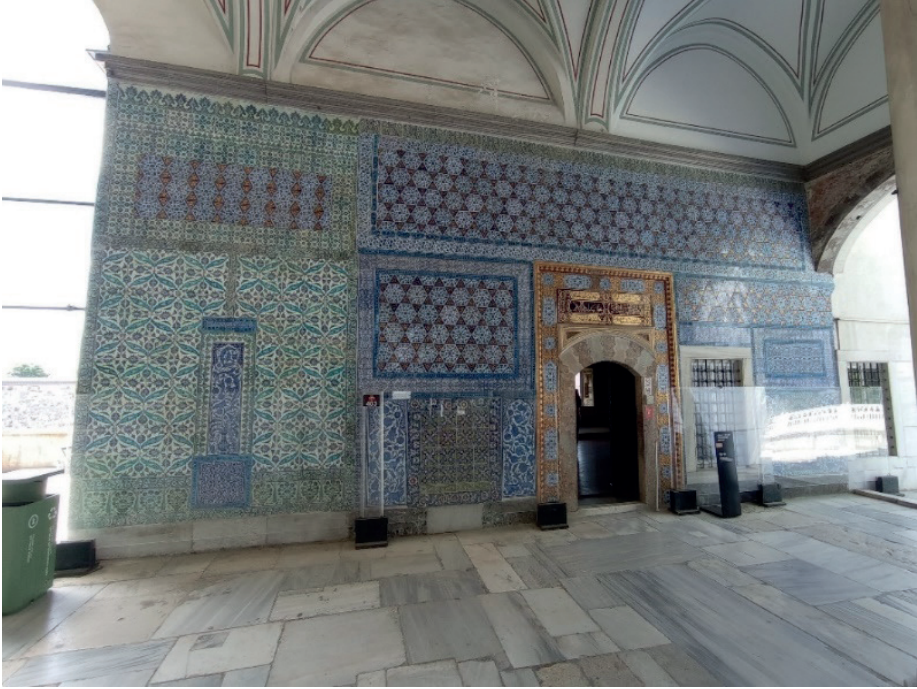
Resim 37. Sünnet Odası Ön Cephesinde Yer Alan Çini Panolar.

Giriş cephesinde yer alan çinilerle iç mekânda yer alan çiniler farklı dönemlere ait klasik motiflerden oluşan çinilerdir. Bu çiniler depo çinileri olup onarım sırasında sıfırdan imal edilmiş çiniler değildir. Klasik motiflerden oluşan depo çinilerinin cephede ve iç mekânda kullanılması fikri Ulusal Mimarlık Dönemi anlayışına uygun olduğundan Sünnet Köşkü çalışmaya dâhil edilmiştir. Bu konu hakkında hazırlanmış bir doktora tezinde Sünnet Odasındaki çinilerin dönemleri ve kompozisyon özellikleri detaylı bir şekilde işlenmiştir.⁹³

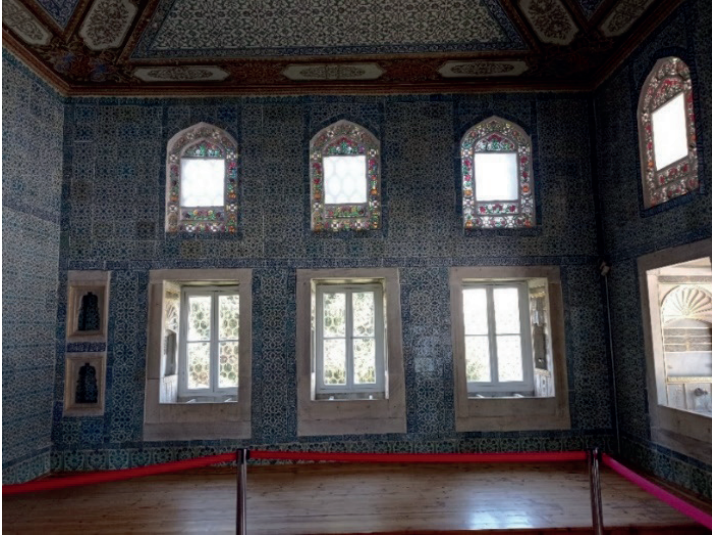
Resim 38. Sünnet Odası İç Mekânda Yer Alan Çini Panolar.
