SANAT TARİHİ ENSTİTÜSÜ
1970 - 1971

ÇEMİŞGEZEK'DE TÜRK ESERLERİ

YELMANIYE CAMİSİ

Metin SÖZEN

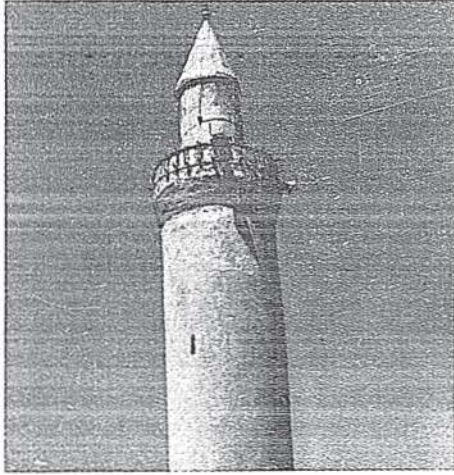
Resim 3. Süleymaniye Camisi minaresi.

1968 yılında, bir bölge araştırmasının sınırları içinde iki kez incelemeye çalıştığımız Çemişgezek'de, dikkati çeken yapıların başında **Yelmaniye/Eski Cami** adıyla tanınan yapı gelmektedir³⁾. Daha sonra üzerinde ayrıntılı olarak duracağımız bu caminin dışında, ilçenin en büyük yapısı **Süleymaniye Camisi**'dir. XVIII. yüzyılda büyük bir kısmının elden geçirildiği anlaşılan caminin, bu tarihten çok önce yapıldığı bilinmektedir. İlk yapının devrini ortaya koyacak olan çinili minaresi, son yıllarda tamamen sivanmış, şekil değiştirmiştir (Resim 3).

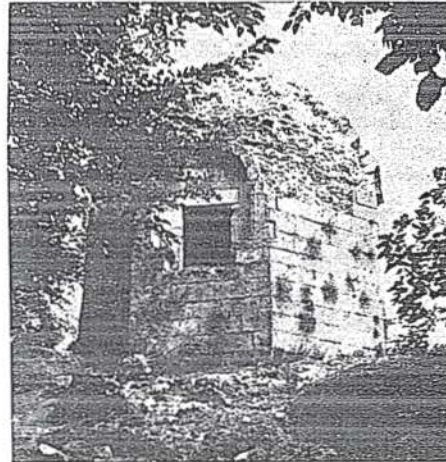
Resim 4. Uzun Hasan adıyla tanınan türbe.

Çemişgezek'in girişinde, bir kaya üzerinde yer alan, halk arasında **Uzun Hasan Türbesi** olarak bilinen yapı ise, 1572/1573 (980 h.) tarihini taşımaktadır (Resim 4). Bu türbe, ilçenin en özellikli eserlerinden birisidir. Külâh ve bazı cephelerindeki kesme taşlar düşmüş olmasına rağmen, mûmyalık ve üst kısmı bütünüyle ayakta. Türbe, bu yöredeki bazı türbeler gibi, eski geleneklere bağlı olarak yapılmıştır. XVI. yüzyılın ikinci yarısında türbe mimarisinin gösterdiği genel özelliklerin biraz dışındadır. Bu tür görünüşler,

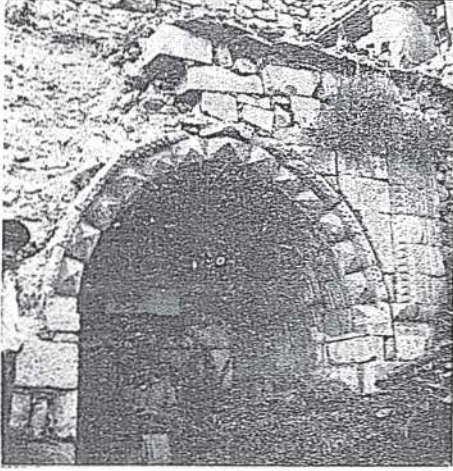
Resim 5. Yeni Hamam'ın bezemeli kapısı.

Yeni Hamam ise, 1701/1702 (1113 h.) tarihini taşır. **Bayram oğlu Hacı Hüseyin** adlı kişi tarafından yaptırılmıştır. Haçvârî dört eyvanlı ve köşe hücreli tipte sıcaklık kısımları olan hamamların XVIII. yüzyıl başında yapılmış bu örneği, plan bakımından **Eski Hamam**'ın bir tekrarıdır⁽⁶⁾. **Eski Hamam**'ın onarım sırasında bazı değişikliklere uğramış olması muhtemeldir. Yeni Hamam ise, son yıllara kadar çalıştığından, bütünüyle ayaktadır ve değişikliğe uğramamıştır. Özellikle giriş kapısının yan yüzlerindeki bezemelerde, **Güney-doğu Anadolu**'nun karakteristik taş işçiliğinin etkileri kendini göstermektedir (Resim 5).

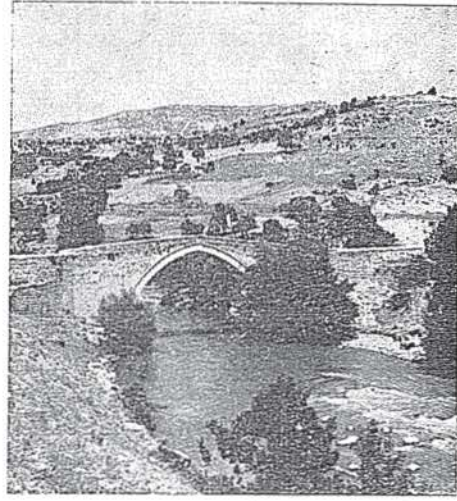
Resim 6. Aşağı Köprü'nün genel görünüşü.

Çemişgezek'de yer yer değişik amaçlarda kullanılan yapılar da karşımıza çıkmaktadır. Bunlardan biri ilçenin girişinde, **Tağar Çayı** üzerindeki köprüdür (Resim 6). Tek gözlü bu köprü, **Aşağı Köprü** adıyla da tanınır. Köprü'nün üzerindeki yazıt çok bozulduğundan ancak 1807/1808 (1222 h.) tarihi okunabilmektedir⁽⁷⁾.
