ERZURUM ŐEHİRİNİN TARİHİ DOKUSU VE TÜRK-İSLAM
YAPILARININ ÇEVRE DÜZENLEMELERİ

THE STRUCTURE OF THE ERZURUM CITY, RESTORATION
AND ARRANGEMENTS OF TURKO-ISLAMIC MONUMENTS

Yrd.Doç.Dr. Haşim KARPUZ

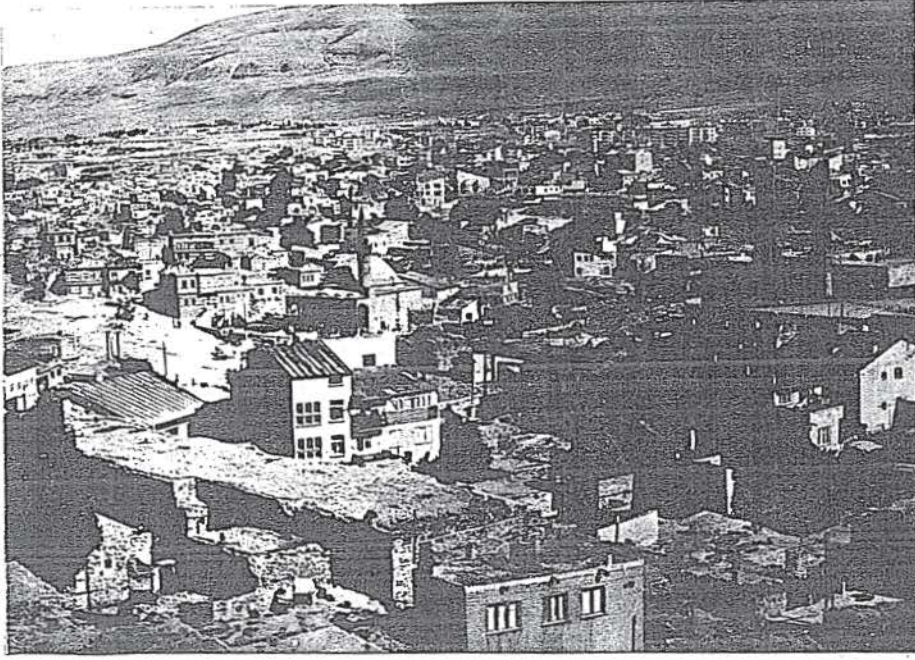
1. Erzurum, İç Kale'den Ulu Camii, Çifte Minareli Medrese ve Çevresinin Genel Görünüşü.

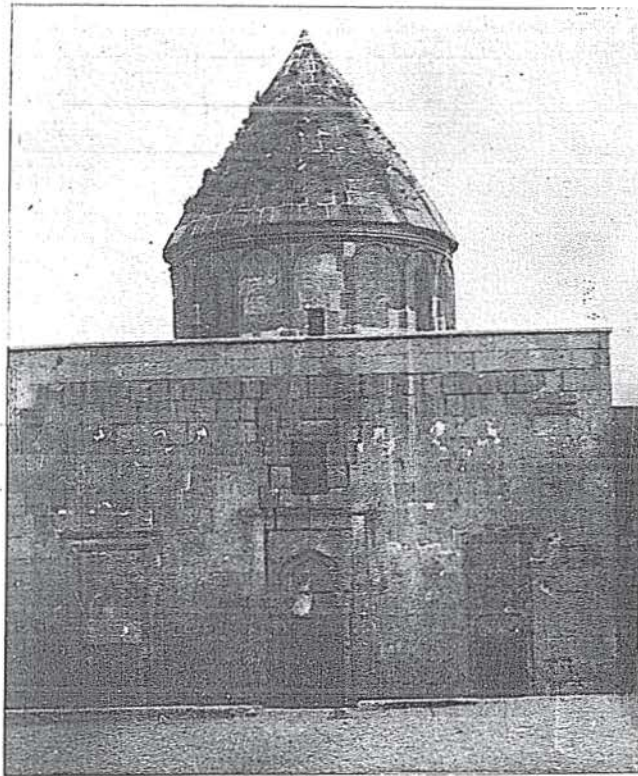
4. Kale Mescidi.

İç Kale mescidi, Vakıflar Genel Müdürlüğünce onartılmıştır.(1964,1971-72). Surların onarımı ise 1975 yılından bu yana Kültür ve Turizm Bakanlığınca sürdürülmektedir. İç Kale nin kuzey, batı ve doğu eteklerinin yeşil alanlar haline değerlendirilmesi, yeni yapı yapılmasına izin verilmemesi kararı alınmıştır. Ne yazıkki, kale çevresi yeterince yeşil alan haline getirilmemiş, dikilen ağaçlarda korunamamıştır. İç Kalenin dört tarafında inşa edilen yapılar kalenin görünüşünü bozmuştur. Kale içi alanın da park, yeşil alan olarak düzenlenmesi sağlanamamıştır. Burası mahalle takımlarının futbol sahası haline dönüştürülmüştür. İç kaleye giren çocuklar top oynamakta ve çevreyi kirletmektedirler.

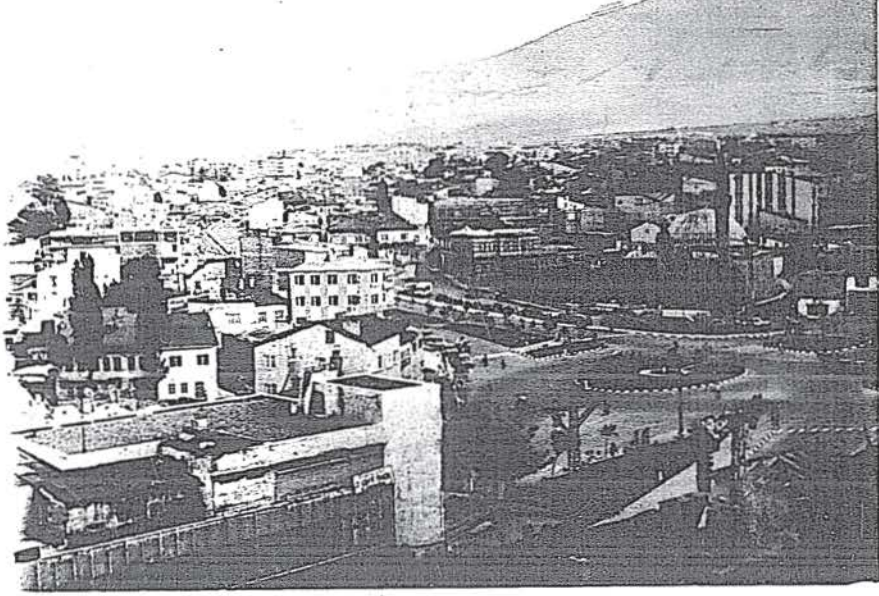
5. Erzurum, Tebrizkapı, Çifte Minareli Medrese'nin son çevre düzenlemesi.

Çifte Minareli Medresenin doğu ve güneyinde düzenli bir kazı yapılması gerekirken Vakıflar idaresince burada dozerle 1975 yılında bir kazı yapılmış, bütün yapı katları ve temelleri birbirine karıştırılmıştır. Kümbetle sur duvarı arasında kalan kısım derinleştirildiğinden kümbetin cenazeliğine buradan su girmeye başlamıştır. Güneybatıda ortaya çıkarılan yapı (Hamam kalıntıları) da olduğu gibi bırakılmıştır. Bu kötü hafriyyattan sonra 1985 yılında medresenin güneyinde kötü bir düzenlemeye gidilmiştir. Sadece belediyece medresenin önü yeşil alan olarak değerlendirilmiştir.

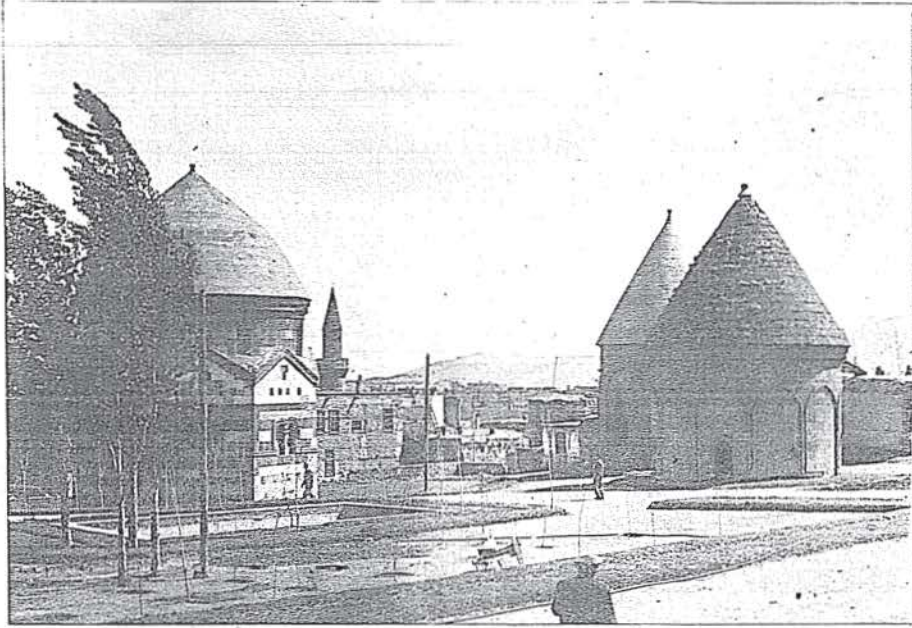
8. Üç Kümbetler onarılıp çevreleri düzenlendikten sonra (1965).

Üç Kümbetler: Erzurum'da onarımları aralıklarla ele alınan yapılar arasında Üç Kümbetler de bulunmaktadır. Emir Saltuk veya Melik Gazi diye bilinen büyük kümbet 12.yüzyıla, diğer iki kümbet ise 14.yüzyıla tarihlenmektedir. Etraflarındaki mezarlık kaldırılarak 1963 yılından sonra kümbetlerin esaslı bir onarımı yapılmıştır. 1975 yılında Üç Kümbetlerin çevresi yeşil alan olarak tenzim edilmiş, oturmak için iskemleler yerleştirilmiştir. Fakat bu yeşil alan korunamamıştır. Üç Kümbetlerin kuzeydoğu yakınında bulunan Rabia Hatun Kümbetinin de aynı yıl içerisinde çevresi açılmış; mevcut mimari parçalarla gövdesinin restorasyonu tamamlanmıştır. Üç Kümbetler, Çifte Minareli Medrese ve Ulu Cami'nin bir bütün halinde çevrelerin düzenlenmesi projesi ise gerçekleştirilememiştir.

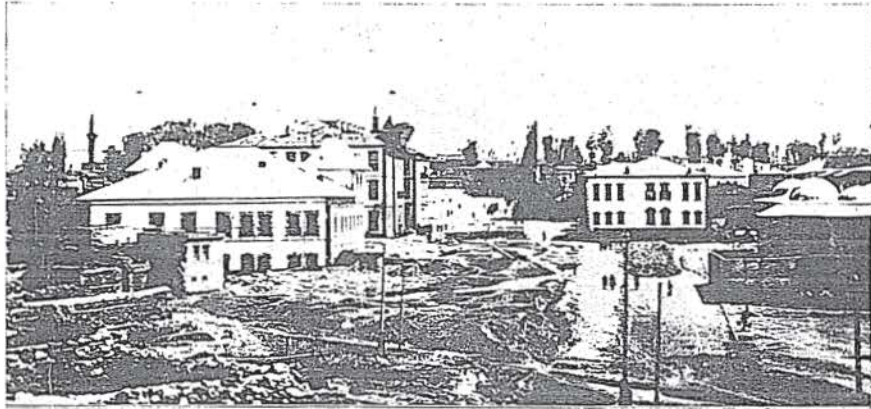
12. Lala Paşa Camii ve bugünkü belediyenin yerindeki eski Belediye binası.
