SANAT TARİHİ DERGİSİ

I. ORTAÇAĞ VE TÜRK DÖNEMİ KAZILARI SEMPOZYUMU
9-11 NİSAN 1997, İZMİR
(BİLDİRİLER)

NİĞDE-ANDAVAL (AKTAŞ)'DAKİ KONSTANTİN-HELENA KİLİSESİ

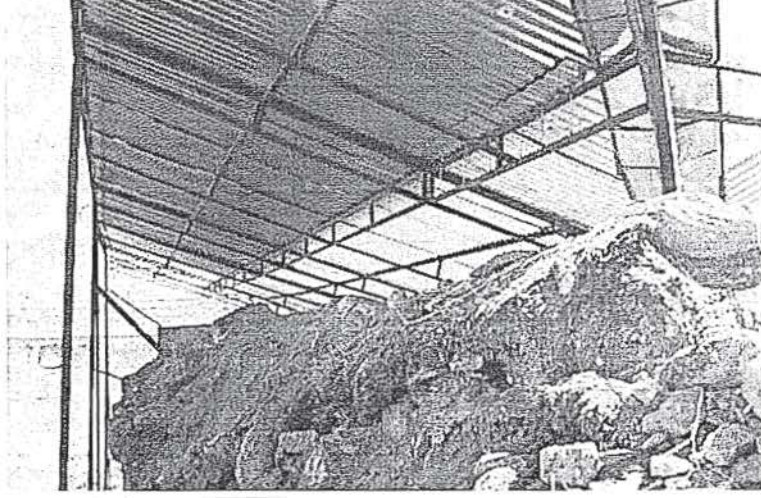
Res.15- Profil iskelete kaplanan galvaniz, oluklu saçlar.

yapılmış ve yardımları istenmiştir⁴¹. Yapının içine ağır iş makineleri veya herhangi bir araç yaklaştırılmadan, profillerden yapılan bir iskeletin üzeri oluklu sac ile kaplanmıştır⁴² (Res.12-15). Profillerin ayakları, kolay dağılabilir nitelikte hazırlanan beton ayaklara oturtulmuş, yapının içinde herhangi bir kazma işi yapılmamıştır. Orta nefe doğru yaklaşık 30 derecelik açı oluşturacak şekilde kaplanan saclara geniş bir su oluğu eklenerek, yağmur ve kar sularının dışarıdaki bir bahçenin su kanalına akıtılması sağlanmıştır. Ayrıca rüzgarın saclara yapacağı paraşüt etkisiyle, profil iskeletin yıkılmaması için 5 ayrı noktadan çelik teller gerilerek sağlamlık sağlanmıştır⁴³.

⁴² İskelet için 60 boy 30 x 40 profil (her biri 6.00 m. uzunluk ve 5,50 kg. ağırlıkta olmak üzere), 10 boy 40 x40 profil, 30 boy 40 x 60 profil kullanılmıştır. Duvarların üstünün örtülmesi için 30 tabaka 2.00 x 1.00 m. boyutlarında oluklu galvaniz sac (herbiri 6 kg.), 30 tabaka 2.00 x 2.40 m. boyutlarında galvaniz sac ve bunları iskelete bağlamak için 500 adet kanca kullanılmıştır.
