MANİSA MURADIYE CAMİİ'NİN KAYIP ÇİNİLERİ

Sevinç Gök*

Lost Tiles of Manisa Muradiye Mosque

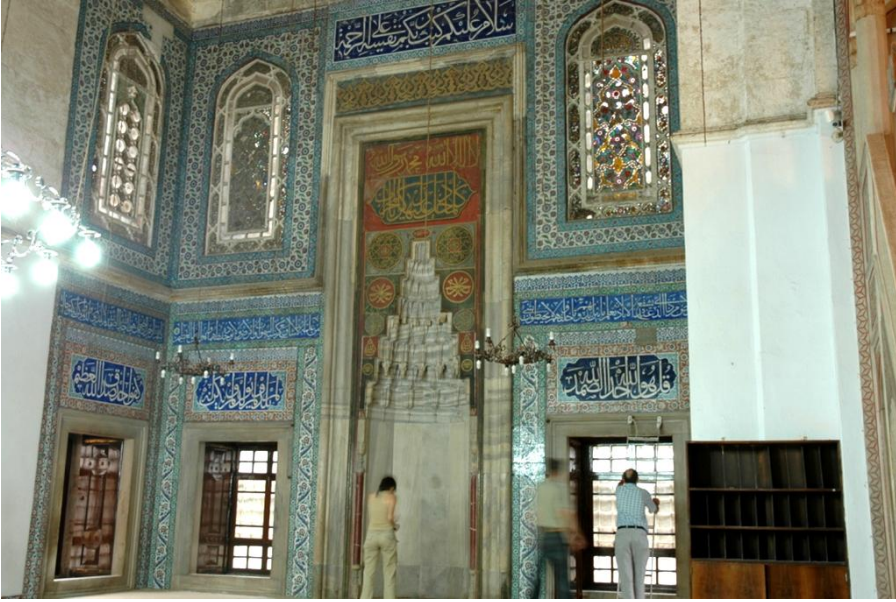
Foto. 2- Manisa Muradiye Camii'nin mihrap duvarı.

Mihrap duvarı ile mihrabın bulunduğu dikdörtgen alanın yan duvarları, üst örtü başlangıcına kadar çinilerle kaplanmıştır (Foto. 2). Yan duvarlarda, alttaki pencereleri çevreleyen çiniler, üç bordür halinde düzenlenmiştir. Bordürler ince, lacivert şeritlerle birbirlerinden ayrılır ve dışta yer alan iki bordürde aynı bezeme tekrarlanır. Mercan kırmızısı renkli zemin üzerinde mavi, beyaz, yeşil ve kobalt mavisi renkli şakayıklar ile kıvrık dişli yapraklar süslemeyi oluşturmaktadır. Ortadaki bezemede ise beyaz zemin üzerine kırmızı karanfiller ile kobalt mavisi laleler işlenmiştir. Mihrabın yanında, altta yer alan pencereleri çevreleyen süslemede de üç bordür bulunur. Kenardaki bordürler birbirinin eşidir. Ortadaki bezemeden daha dar tutulan yan bordürler, kırmızı renkli ince şeritlerle birbirinden ayrılmıştır. Yeşil zeminli olarak düzenlenen yan bordürler, kırmızı, beyaz, mor ve lacivert renkli şakayıklarla bezenmiş, şakayıkların arasına kıvrık dişli yapraklar yerleştirilmiştir. Orta bordürde gül, karanfil ve büyük yapraklar görülür. Kırmızı ve beyaz renkli güller ile kobalt mavisi lalelerin yaprak ve dalları süslemeyi zenginleştirmiştir.

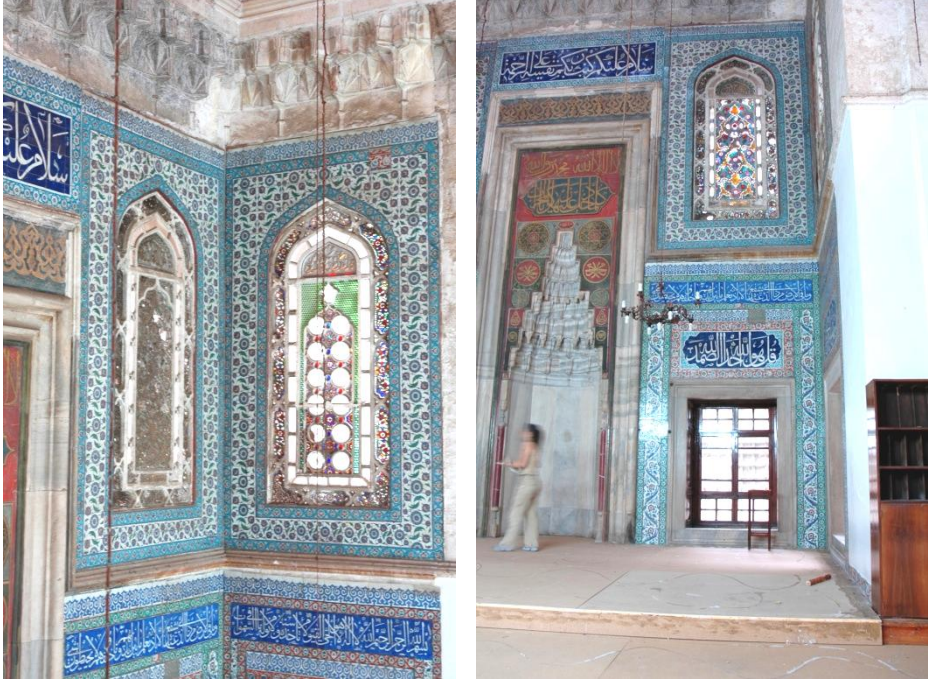
Foto. 3, 4- Manisa Muradiye Camii'nin mihrap duvarındaki çinileri.

bordürle çevrelenmiştir. Üst pencerelerin tamamında aynı süsleme kompozisyonu tekrarlanır (Foto. 3, 4). Üç bordür halinde düzenlenen bu süslemenin mavi zeminli olarak düzenlenen kenar bordüründe, şakayık ve lalelere yer verilmiştir. Daha geniş olan orta bölümde ise iri gonca güller ile hatayı ve kıvrık dişli yapraklar bulunur. Zemin beyaz, süslemeyi oluşturan motifler mavi ve mercan kırmızısıdır.

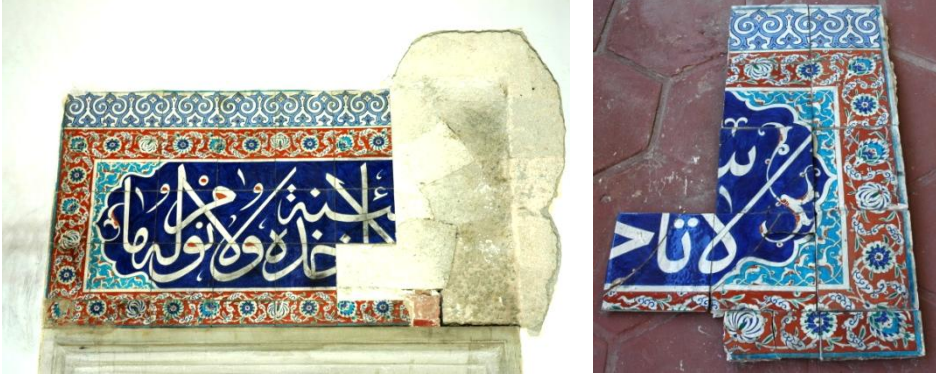
Harimin doğu duvarının pencere açıklığında yer alan çini panonun karoları parçalanmış, ancak muhtemelen panonun tamamı sökülemediği için çini karolar

bırakılmıştır (Foto. 5, 6). Çini plakalardan yedi tanesi tam, dördü parçalıdır. Manisa Müzesi'ne kaldırılan bu çiniler, restorasyonda birleştirilmiş ve yerine monte edilerek, panonun orijinalliği korunmuştur. Küçük sır ve bezeme eksiklikleri de alçı üzerine kalemişiyle onarılarak kapatılmıştır (Foto. 7).

Foto. 5, 6- Harimin doğu duvarındaki pencerenin alınlığı (Plan 1/g). Hırsızlık sonrası Manisa Müzesi'nde koruma altına alınan çiniler.

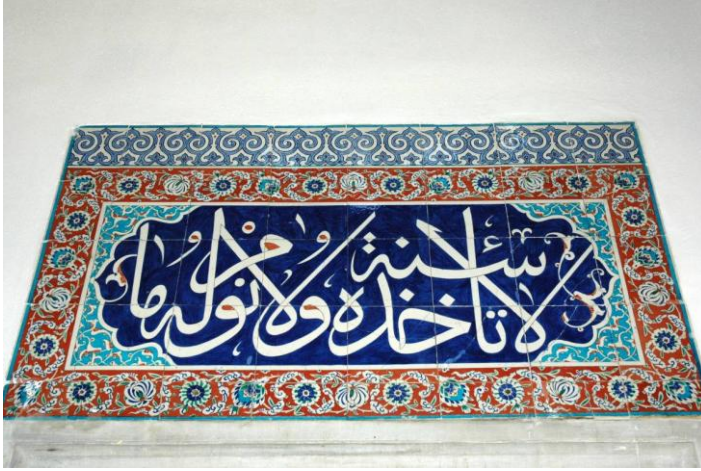
Foto. 7- Manisa Müzesi'nden getirilen çinilerle tamamlanan pano.

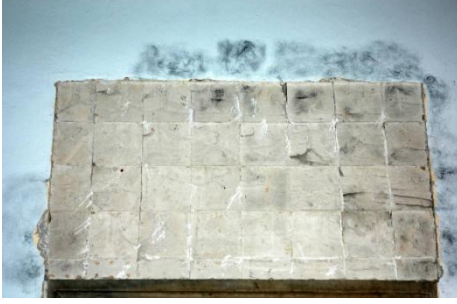
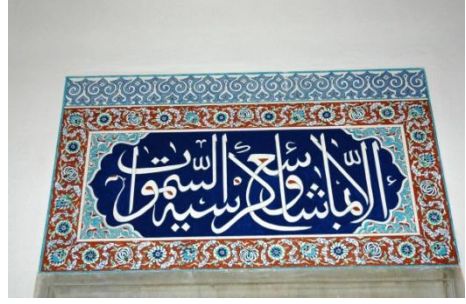
Harimin batı duvarındaki pencerelerin ikisinin de alınlığındaki çiniler çalınmıştır. Kuzeydeki alınlığı oluşturan, kare ve dikdörtgen formlu 40 adet çini plakanın tamamı alınmış, güneydekinin ise beşi yarım olmak üzere, yedi plaka yerlerinden çıkarılmadıkları için kalmıştır (Foto. 8, 10). Tahribatin büyüklüğünü gözler

Foto. 8, 9- Harimin batı duvarındaki kuzey pencerenin alınlığı. Çalınan çiniler ve restorasyon sonrası (Plan 1/1).

önüne serilen bu panolar, mevcut çiniler korunarak, alçı üzerine kalemişiyle tamamlanmış ve kalıcılığı sağlamak amacıyla da yüzeylerine şeffaf koruyucu madde kaplanmıştır (Foto. 9, 11).

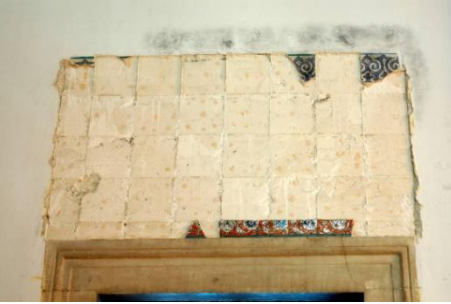
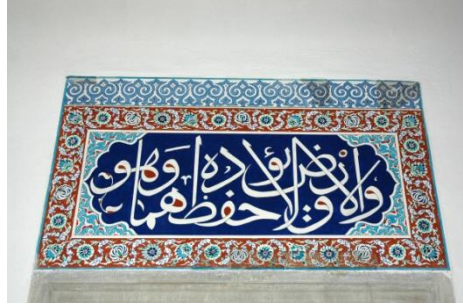
Foto. 10, 11- Harimin batı duvarındaki güney pencerenin alınlığı. Çalınan çiniler ve restorasyon sonrası (Plan 1/m).

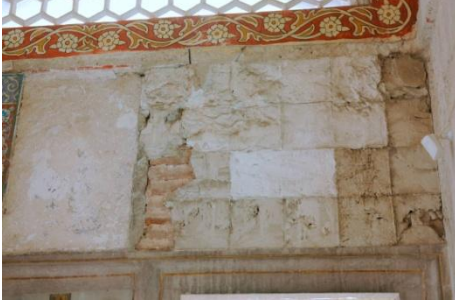
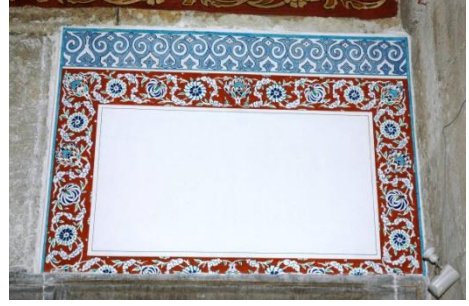
2004 yılında yapılan hırsızlığın boyutları bu örneklerle anlaşılmaktadır. Alınlıkları oluşturan çini plakaların tamamı, bütünü bozmayacak şekilde götürülmeye çalışılmıştır. Bu da hırsızların işlerinde ne kadar profesyonel olduklarını ve belki de alıcıların önceden sipariş ettiği bu eşsiz sanat eserlerini acımadan nasıl harap ettiklerini göstermektedir. Harimin batı duvarındaki güney pencerenin alınlığından geriye kalan kırk çinilerin görüntüsü acı vericidir. 421 yıl önce özenle yerleştirilen çiniler, götürülmeye direnmiş gibidirler. Aslında caminin maruz kaldığı ilk hırsızlık bu değildir. Yıllar önce, mahfilin güney duvarındaki pencerelerden batıdaki alınlığındaki çini plakalar da çalınmıştır. 24 çini plakadan oluşan bu alınlık da, yıllardır bir utanç tablosu

Foto. 12, 13- Harimin mahfilin güney duvarındaki pencerelerden batıdakinin alınlığı. Çalınan çiniler ve restorasyon sonrası.

olarak misafirlerini ağırlamış, 2007-2008 yılında yapılan restorasyon sonucunda, kalemişiyle tamamlanmıştır (Foto. 12, 13).

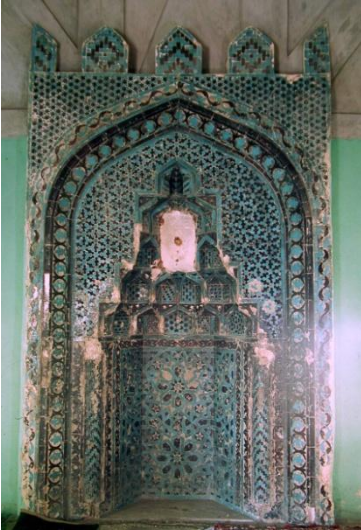
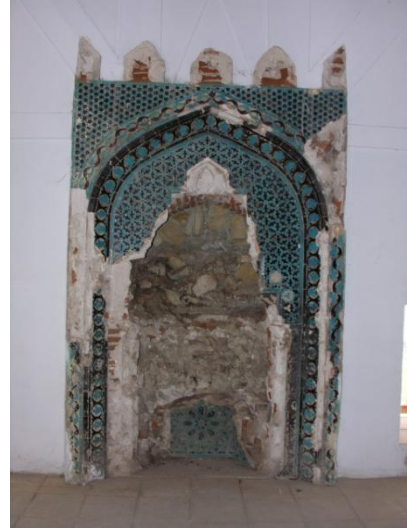
Ne acıdır ki yalnızca Manisa Muradiye Camii değil, birçok yapının eşsiz çinileri bu talihsiz olaylardan nasibini almıştır. 1279-1280 tarihinde inşa edilmiş olan Harput Arap Baba Mescidi'nin çini mozayik teknikli mihrabı, acımasızca tahrip edilmiş, yüzyıllara direnen mihrap, tarihi eser yağmacılarına direnememiştir. 2002 yılında eseri ziyaret ettiğimizde bu manzarayla karşılaşmak bizi inanılmaz üzmüştür (Foto. 14, 15).

Foto. 14, 15- Elazığ/Harput Arap Baba Mescidi'nin çini mozayik mihrabı.

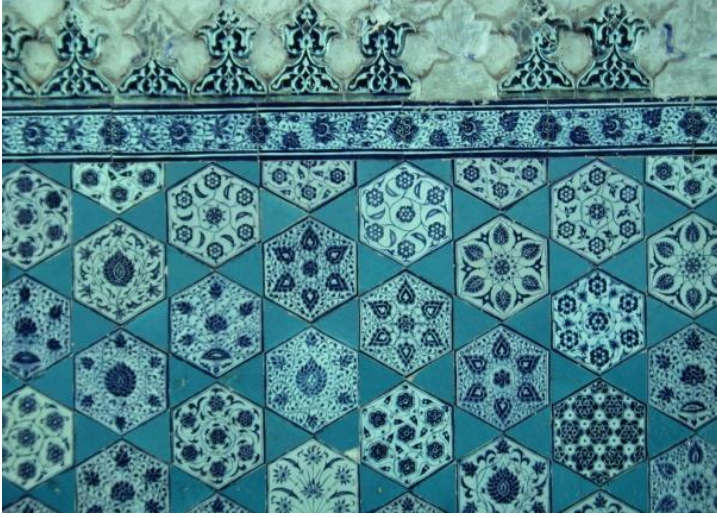
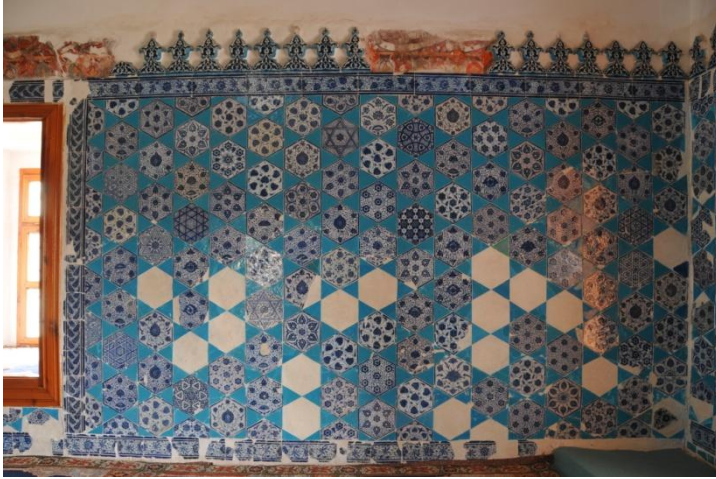
Çinilerimize yapılan saldırılardan biri diğeri de Edirne Muradiye Camii'nde gerçekleşmiştir. 1436 yılında inşası tamamlanan yapının İznik üretimi “mavi beyaz” sıraltı teknikli çinileri, kazmalarla sökülerek götürülmüştür (Foto. 16-17). Maalesef örnekler yalnızca bunlarla da sınırlı değildir ve günümüzde de bu tahribat hız kesmeden devam etmektedir. Umarız, yitip giden bu değerlerimiz bulunup, ait oldukları yerlerine iade edilirler.

Foto. 16- Edirne Muradiye Camii, harim duvarları.
