19. YÜZYIL OSMANLI DİNİ MİMARİSİNDE DUVAR RESMİ SANATI: BALKANLARDAN KALKANDELEN ALACA CAMİ ÖRNEĞİ*

Deniz DEMİRARSLAN**

WALL PAINTING ART IN 19TH CENTURY OTTOMAN RELIGIOUS ARCHITECTURE: KALKANDELEN ALACA MOSQUE EXAMPLE FROM BALKANS

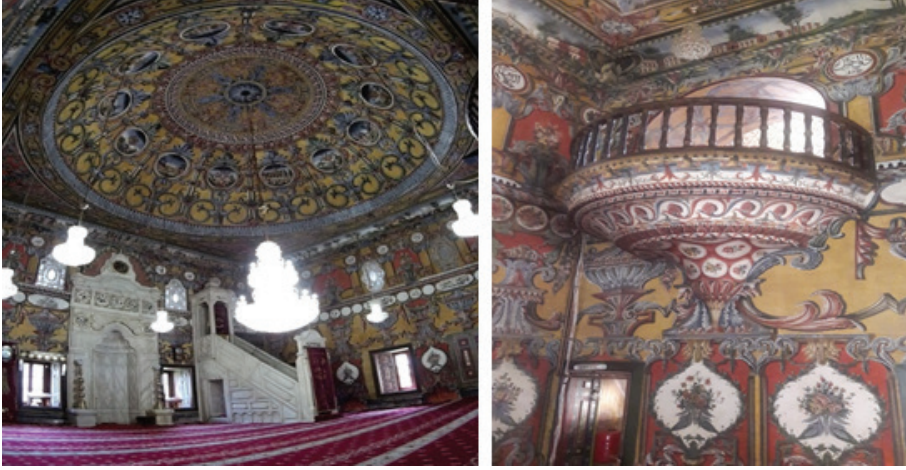
Resim 5. Cami iç mekânından görünüm (URL-6) ve balkondan detay.

atmosfere sahiptir. İç mekân hiç boş yer kalmayacak şekilde kalem işi süslemeleri ile donatılmıştır (Resim 5). Süslemelerin iç mekândaki konumlarına göre sınıflandırılarak incelenmesi mümkündür. Buna göre;

2) Birinci bölümün üzerinde kubbe eteğine kadar yükselen 1.90 m yüksekliğindeki ikinci bölümde alçı kafesli pencerelerin arasında kalan duvar yüzeylerinde akant yaprakları içinde kırmızı ve sarı zemin üzerinde yüksek ayaklı bir vazoya oturtulmuş çiçek tasvirleri ve kumaş kıvrımı motifleri bulunur (İbrahimgil,1997: 253). Bu bölümde kartuşlar içerisinde bütün peygamberlerin isimleri yazılıdır ve tüm peygamberlerin isminin yazılı olduğu nadir camilerden biridir. Tepe pencereleri ise beyaz alçı kafesler ile duvar resimleri arasında vurgulanmıştır. Balkonlar da hiç boş yer kalmamacasına süslenmiştir. Her balkonda ayrı süslemeler görülmektedir. Genel olarak ahşap korkuluklu balkonların dış yüzey kısmında çiçek, yaprak ve meyve (üzüm) motifleri beyaz zemin üzerinde hâkimdir (Resim 5).

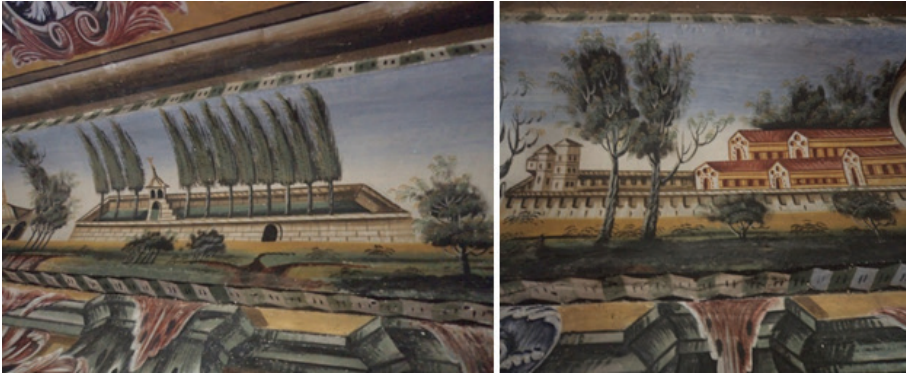
Resim 10. Manzara tasvirleri.

3) Harim duvarını dört yandan kuşatan tavan silmesinde 30 cm' lik bordür içerisinde yer alan hayali manzara resimleri üçüncü bölümün ve cami süslemelerinin önemli kısmını oluşturmaktadır. Bu resimler incelendiğinde; İstanbul ve Venedik olduğu tahmin edilen hayali şehir manzaraları dikkati çekmektedir (İbrahimgil, 1997: 253). Deniz kenarında köşkler, kasırlar (Resim 7- 8), yelkenli gemiler tasvir edilirken; yeşillikler içinde çok katlı binalar, yüksek duvarlarla çevrili çok katlı yapılar (Resim 9), ağaç ve doğal manzara tasvirleri, kuleler, taş köprüler ve bu köprüler ile birbirine bağlanan yerleşim alanları resimlerin konularını oluşturmaktadır. Venedik tasvirinde kanal kıyısında yükselen Avrupa mimarisini andıran çok katlı yapılar yer alırken (Resim 9); İstanbul tasviri ise Boğaz kenarında köşkler, kasırlar, gemiler, hisar yapısı, kule (Galata Kulesi tasviri olması muhtemel), Ayasofya, Sultan Ahmed ve Süleymaniye Camileri, Haliç tasviri ve arka planda yer alan cami minareleri ile dikkati çekmektedir. İlgi çeken bir başka tasvir de etrafı taş duvarlarla çevrili selvi ağaçları arasında yer alan üzerinde alemler bulunan kubbeli türbe tasviridir (Resim 10).

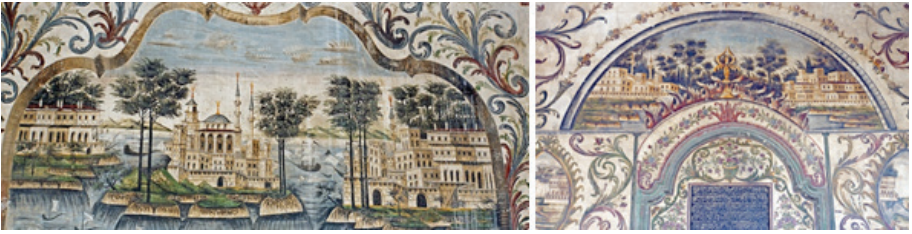
Resim 14. Ethem Bey Cami'sinde manzara tasvirli duvar resimleri (URL-9).

Kalkandelen Alaca Cami ile en fazla benzerlik gösteren ve yapım tarihi 18. ve 19. yüzyıllara tarihlenen Tiran Ethem Bey Cami'sinin de iç duvarlarının tüm yüzeyleri, kubbesi ve ahşap revakları duvar resimleri ile süslenmiştir. Ethem Bey Cami'sindeki süslemeleri yapan ustaların Pindu Dağlarının Albano- Valachim köylerinden Ulah- Arnavut oldukları düşünülmektedir (Kiel, 1990: 257; Özkan, 2013: 217). Buradaki resimlerde de manzara, evler, gemiler, çiçekler, meyveler konu edilmiştir. Tiran Ethem Bey Cami son cemaat yeri iç ve dış duvar yüzeylerinde bulunan ve 19. yüzyıl başlarına tarihlenen kent tasvirleri içerik açısından Alaca Cami ile büyük bir benzerlik ortaya koymaktadır. Genellikle camiler ve çok katlı binaları konu alan kent manzaralarından oluşan tasvirlerde ortada bir köprü ile yanlarında binalar yapılmıştır. Oldukça büyük yapılmış olan tasvirlerde topografik yapı ve ele alınan binalar, ağaçlar bölgenin kent yapısı ile daha çok örtüşmektedir (Uçar, 2013:1161). Caminin iç mekânı Alaca Cami'nin iç mekânına oranla daha aydınlıktır. Bu durumun oluşmasında duvar resimlerinde kullanılan renkler ve tonlar etkili olmuştur. Bazı motiflerde Alaca Cami'deki örneklere oranla daha naif bir anlayış hâkimken; özellikle bazı manzara tasvirlerinde oldukça detaylı betimlemeler dikkati çekmektedir. Bu durum da resimleri yapan ustaların farklı olabileceği olasılığını düşündürmektedir (Resim 14).
