ANKARA SUSUZ KÖYÜ CAMİİ

Ankara Susuz Village Mosque

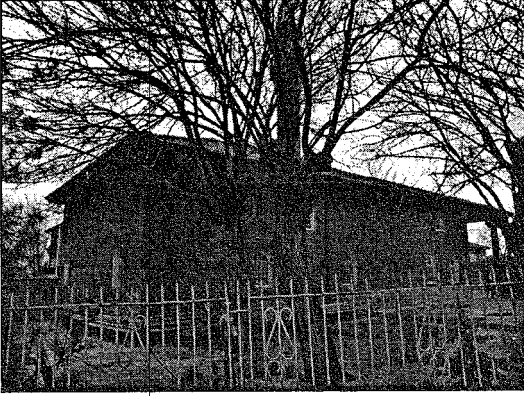
Fotoğraf 1: Güneydoğudan bakışla genel görünüş

Cami, kuzey-güney yönünde dikdörtgen plâna sahiptir (Çizim:1). İlk halinde, mihraba dik uzanan iki sıra ayakla üç sahna ayrılarak ahşap kirişlemeli tavanla örtülmüş bir yapıya sahipken (Çizim:2), 1980 yılı onarımında kuzey duvarı yıkılmış ve betonarme bir kuruluşla kuzeye doğru genişletilmiştir. Minaresi, batı cephenin kuzey kenarına yakın konumla beden duvarları ile kaynaşmış bir kaide üzerinde yükselir. Harim kapısı kuzey kenar aksı ortalanarak yerleştirilmiştir. Kuzey yanındaki son cemaat yeri, doğu-batı doğrultuda dikdörtgen plânlı, doğu cephesi yaklaşık 3 m. geri çekilerek örülmüş, betonarme muhdes bir hacimdir (Fotoğraf:2). Harim kütesi ve son cemaat yerini müşterek örten ahşap iskeletli kırma çatı asıl haliyle alaturka kiremitlerle kaplı iken onarım esnasında Marsilya tipi kiremitlerle kaplanmıştır (Fotoğraf:1).

Cepheler, beden duvarları ve örtü sisteminden ibaret iki kademe halinde algılanır (Fotoğraf:1). İkinci kademeyi teşkil eden çatının etekleri aynı zamanda alt kademeyi sıraylayıcı saçak görevini de yerine getirmektedir.

Bina gövdesinin görünüşleri genellikle masif ve yeşil badanalı düz sıvalı duvar yüzeylerini yansıtmakla beraber pencere açıklıklarına da sahiptir (Fotoğraf:1). Pencerele güney ve kuzey cephede iki³, doğu cephede altı, batı cephede ise beş adettir. Doğru, batı ve güney cephedeki pencereler yaklaşık eş boyutlara sahip yarım daire kemerli birer açıklıktır ve bunlardan doğu, batıdaki ilk üçer pencere ile güney cephe pencereleri cami-

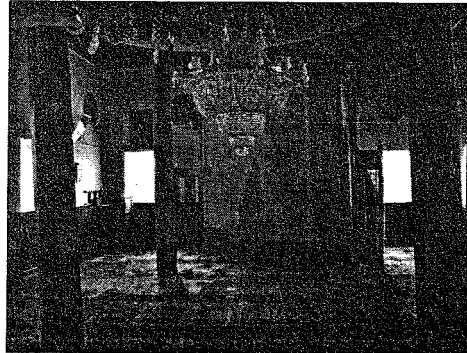
Fotoğraf 8: Esas harim mekânının kuzeyden görünüşü

Son cemaat yeri kapısı doğu cephe güney kenarına; harim kapısı da kuzey duvar aksı ortalanarak yerleştirilmiş boyuna dikdörtgen biçimi basit birer açıklıktır. Harim kapısının yukarısında mermer bir levha üzerine Latin harfleriyle yazılmış "*Birinci Tamiri 1894, İkinci Tamiri 1980*" ibaresi görülmektedir (Fotoğraf:5). Son cemaat yeri ile harimin kuzey kısmı onarımlar sırasında ilave edilmiş, herhangi bir sanat değeri taşımayan tamamen yeni birer unsurdur (Fotoğraf:6-7). Eserin sanat tarihi bakımından öneme haiz esas kısmı, bütün müdahalelere rağmen varlığını halen sürdüren ilk yapısına ait harim kütesidir (Fotoğraf:8).

Harim, kuzey-güney yönünde dikdörtgen plânlı küçük bir mekândır (Fotoğraf:8). Mihraba dik iki sıra halinde ikişer adet ahşap ayakla üç sahına ayrılmış ve plân doğrultusundaki ana kirişlere oturan doğu-batı yönünde kirişleme ahşap tavanla örtülmüştür. Orta sahnın, yanlara göre biraz daha geniştir ve ana kirişler dışında konsollara bindirilmiş ikinci kirişlere oturtulmak suretiyle yüksek tutulmuştur. Ana kirişler kare; diğerleri ise eşit mesafelerdeki sekizgen kesitli ağaç gövdelerinden ibarettir. Kirişlerin arasındaki yüzeyle dik doğrultuda enli düz tahtalar sıralanmış ve derzlerine ince çitalar çakılmıştır. Ayrıca bu ince çitaların aralarına da yine aynı kalınlıktaki çitalar çapraz konumla çakılarak geometrik tasarımlı bir tavan kaplaması elde edilmiştir. Ayaklar, oniki kenarlıdır ve her sırada yaklaşık eşit aralıklarla aynı hizaya yerleştirilmiştir. Her ayak, alt yüzü içbükey, C ve S kavisleriyle biçimlendirilmiş birer yastığa sahiptir (Fotoğraf:9; Çizim:3).

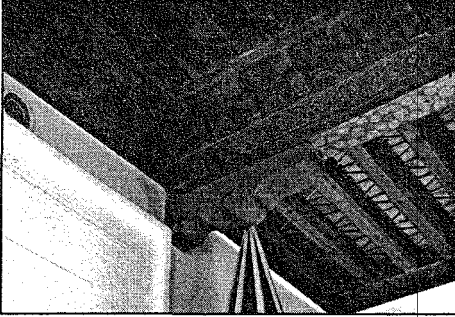
Fotoğraf 11: Tavandaki kalemişi süslemeler

Tavan yüzeyinin bazı kısımlarına esere ayrı bir değer kazandıran kalemî süslemeler uygulanmıştır. Kirişler, konsol aralarındaki yüzeyler, tavan eteği şeklinde adlandırabileceğimiz ahşap silmeler ve ince çita yüzeylerinde yoğunlaşan süslemenin esasını bitkisel ve geometrik motifler meydana getirir (Fotoğraf:10-11). Ana kirişlerin alt yüzleri beş kollu yıldızlar ile aralarındaki sekizgenlerden ibaret tamamen geometrik bezemelidir (Fotoğraf:9,11; Çizim:4). Birbirlerine bakan yan yüzleri, iki ana motif ile bunlar ara-
