TÜRK-İSLAM MEDENİYETİ AKADEMİK ARAŞTIRMALAR DERGİSİ

AFYON SULTANDAĞI SAHİP ATA KERVANSARAYI

Sahip Ata Caravansary in Afyon - Sultandağı

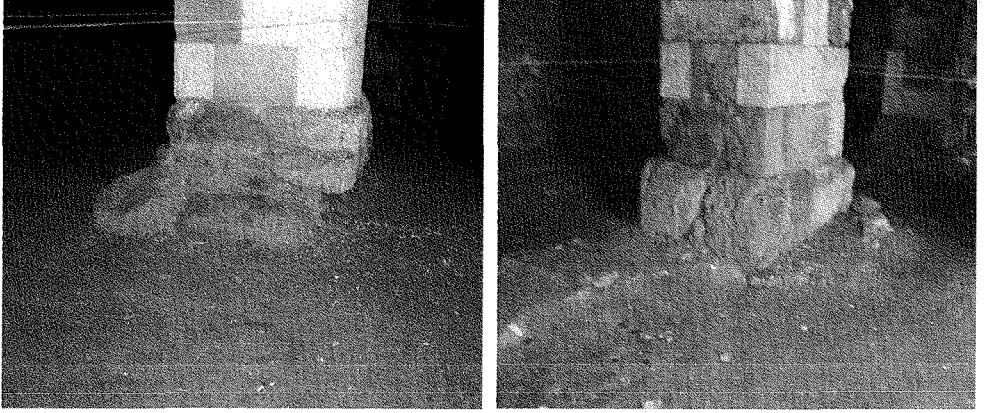
Şekil - 7. Barınak bölümünde kemer ayaklarındaki pabuçlar ve seki izleri.

Sahip Ata Kervansarayında da, barınak bölümündeki kemer ayaklarında çıkıntı yapan, topuk ve kemer ayaklarını bağlayan taş sıralardan, seki düzeninin olduğu anlaşılmaktadır (Şekil-7). Kervansarayda kemer ayakları arasında yapılan yoklama kazılarıyla netleşen bu izler dışında seki izlerine rastlanmamıştır. Bu durum seki ve ahır bölümünde olması gereken taşların yerinden sökülerek başka amaçlarla kullanıldığını düşündürmektedir.

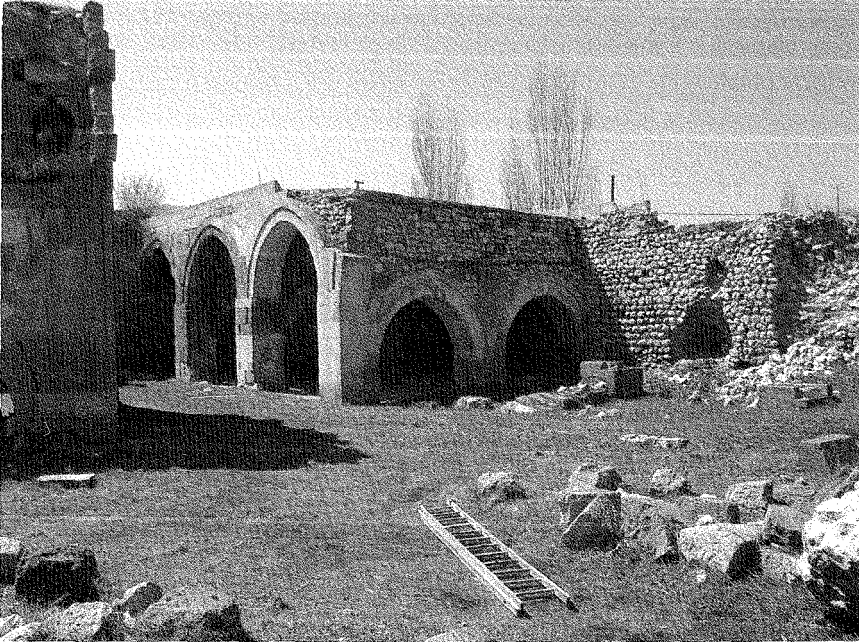
Şekil - 10. Avluda ayakta kalan galerili bölüm.

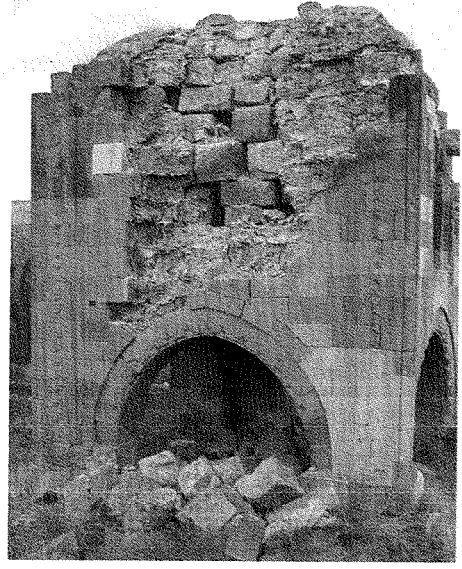
Şekil - 19. Mescidin güney cephesinden görünüm.

Mescidin güney cephesi mihrap duvarının yer aldığı cephedir. Doğü yö- nünde 6,20m, batı yönünde 5,98 m yüksekliğindedir. Bu cephede pencere açıklı- ğı bulunmamaktadır. Mermer parçalarının bu cephede de kullanıldığı görül- mektedir. Güney cephedeki çatlaklar ve dökülmeler orijinal durumu belirlemeyi güçleştirmektedir (Şekil-19).

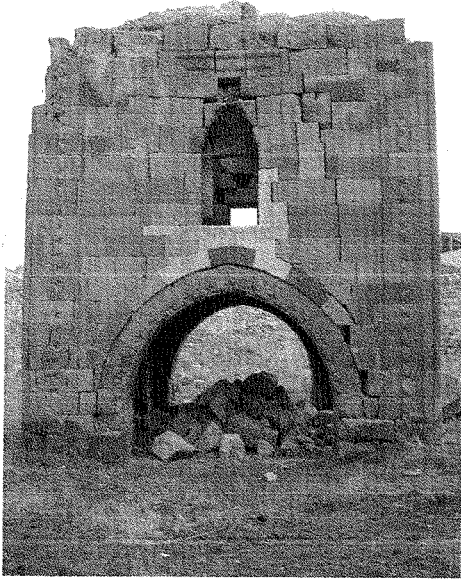
Şekil - 20. Mescidin batı cephesinden görünüm.

Mescidin batı cephesi güney yönünde 6,80 m, kuzey yönünde 5,52 m yüksekliğindedir. Doğu cephesinde olduğu gibi pencere boşluğu, yüzeyin ortasında yer almaktadır. Pencere boşluğunun genişliği 0,76 m, yüksekliği ise 1,28 m.dir. Pencere lentosu 0,27 m yüksekliğindeki kesme taştır ve lento üzerindeki oyma taş ile içe doğru niş oluşturulmuştur (Şekil-20).

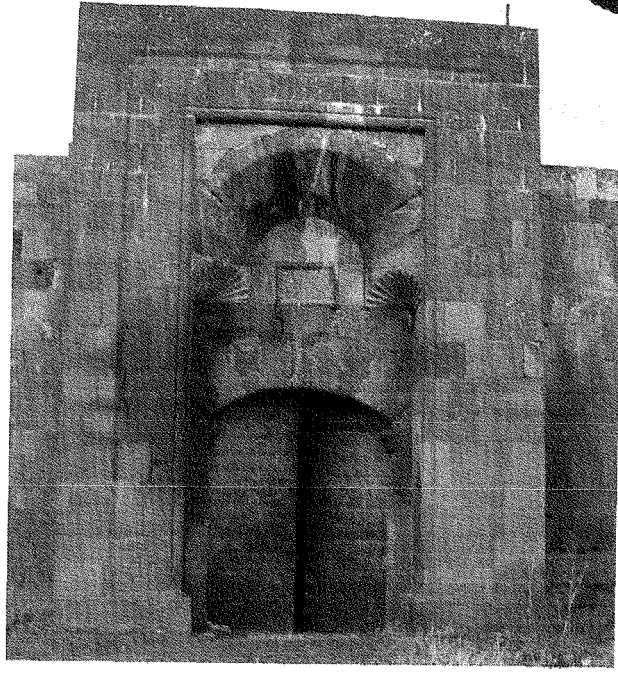
Şekil - 26. Barnak bölümü portalı.
