KIRŞEHİR CACABEY MEDRESESİ VE ONARIMLARI*

Arş. Gör. Zeynep İNAN OCAK**

Kırşehir Cacabey Madrasah and Restorations

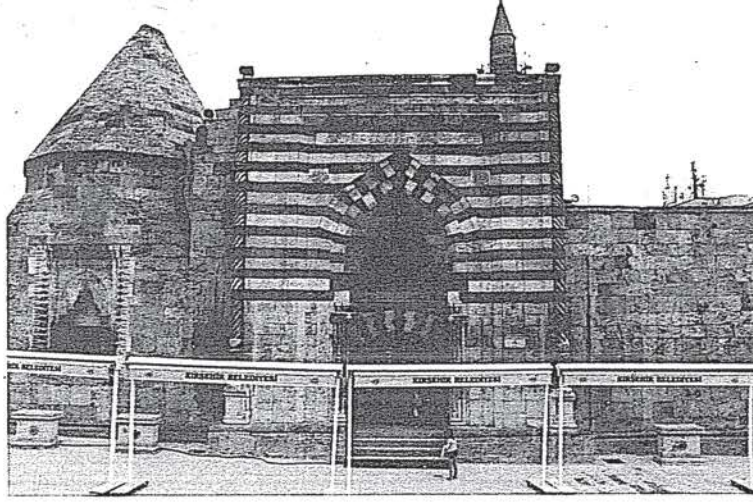
Fot. 1. Medrese taç kapısı ve giriş kapısı kemiği üzerindeki kitabe (Ocak, 2015)

giriş, kuzey cepheden hem kütle hareketi ve yüksekliği ile hem de taş almaşıklığı ile özelleşmiş bir taç kapıdan yapılmaktadır (Fot. 1). Yine giriş cephesinin doğu köşesinde ayrı bir türbe gibi algılanan kümbet yer almaktadır (Fot. 2). Dıştan bağımsız gibi görünen türbeye ulaşım, medrese içinden sağlanmaktadır. Medresenin güney (arka) cephesinde yapıdan bağımsız minaresi konumlanmıştır. Taş kare kaide üzerinde yükselen minare, dairesel formuyla 23 metreye kadar yükselmektedir. Tuğladan olan gövdesinde mavi sırlı çinilerle bezemeler oluşturulmuştur.

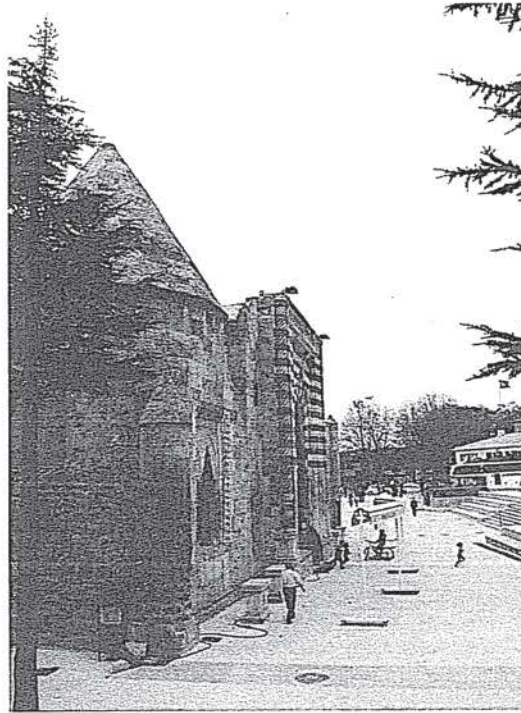
Fot. 2. Medrese Doğu köşesinden bakış (Ocak, 2015)

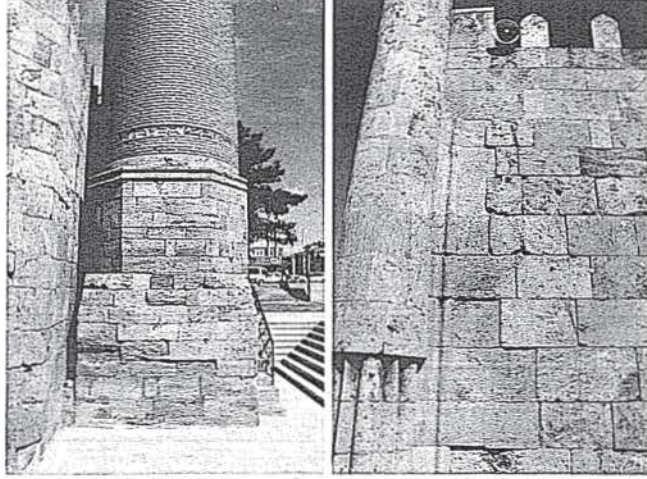
Fot. 3. Medrese Güney(arka) cephesinde yer alan minarenin taş kaidesi ve Batı Cephesinde yapılan onarımlar ve izleri; 1960 restorasyonu sonrası kullanılan yeni taş ile yapının özgün taşları arasındaki renk ve yüzeyel fark (Ocak, 2015)

ender ve en erken örneklerden biridir (Fot. 3). Sadece doğu duvarında bir kısımda moloz örgü bırakılmış olup burada çimento derzleme görülmektedir. Duvarların en üst kotunda bitirme elemanlar olarak dendanlar yapılmıştır. Onarım öncesi fotoğraflarında görülen medresenin kuzey (giriş) görünüşünde duvarın üst kotlarına yakın örgü içerisinde kalan şekili taşlar örnek alınarak dendanların yapıldığı anlaşılmaktadır. Dendanların yerleştirildiği seviye medresenin cephelerinde farklı kotdadır. Ancak bu kot batı cephesinde tonoz örtünün altında kaldığından onarım öncesi toprak dam olan üst yapı örtü sisteminde değişikliğe gidilmiştir. Kubbenin oturduğu kalan duvarlar ve çatı üstünden yükselen tüm moloz duvarlar düzgün kesme taş örgüye dönüştürülmüş; sade profilli taşlarla duvar bitimleri yapılmıştır. Duvarların son durumundan çok farklı bir şekilde yükseldiği de görülmektedir. Kubbe damı kaplama olarak şap yapılarak bitirilmiştir. Kubbenin üzerindeki ek kaldırılmış yerine piramidal olarak kubbeye oturan camlı bir kapanış hazırlanmıştır (Fot. 4). Minare taş kaidesinde de taş çürütmeler yapılmış; kurşun kaplama külah ile minarenin tepesi kapatılmıştır (Fot. 11). İç mekânda da taş çürütmeler yapılarak horasan harcı²⁶ kullanılarak yeni taş kaplamalar yapılmıştır.

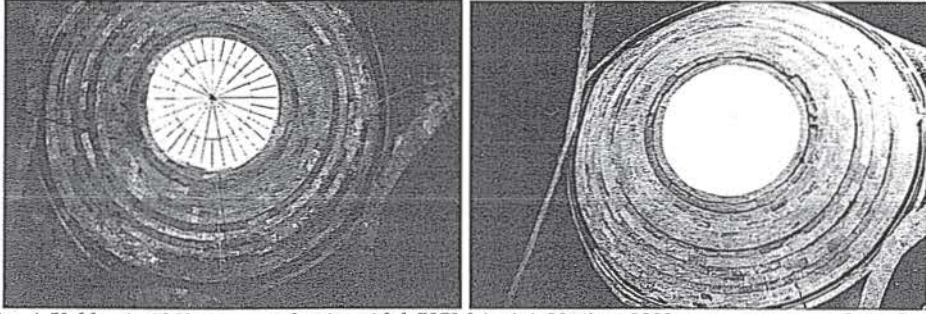
Fot. 4. Kubbenin 1960 onarımında piramidal (VGM Arşivi, 2011) ve 2008 onarımı sonrasında ise küre parçası şeklinde olan metal konstrüksiyonlu cam yüzeylerle kapatılmıştır.

Onaylı projede kubbeyi kapatan piramidal yüzeyli elemanların yerine küre parçası formunda yeni bir tasarım yapılmıştır. Ancak hava sirkülasyonu sağlanamadığından ısınan havanın yoğunlaşmaya sebep olduğu ve iç mekânda nem problemlerinin ortaya çıktığını belirlenmiştir (Kayseri VGM, 2011). Bu sorunlara yönelik medresenin bağlı olduğu Kayseri Vakıflar Bölge Müdürlüğü’nün dönem dönem yeni önerileri olmuştur. 2011 yılında havalandırma pencereci bir sistemle, 2013 yılında da kubbe dahil tüm çatının kurşun kaplanması önerileri Koruma Kurulu tarafından uygun bulunmamıştır.

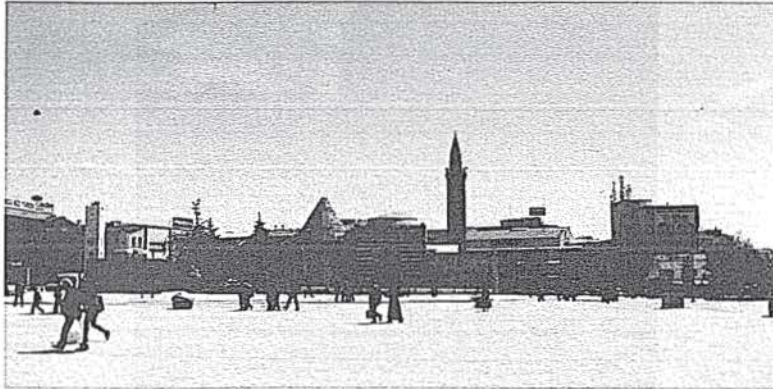
Fot. 5. Meydan üst kotundan medreseye bakış; düşük kottaki kalan medresenin görüntüsü olumsuz yönde değişmiştir (Ocak, 2015).

Günümüzde meydan düzenlemesi projesi ile kent meydanı niteliğinde bir alanın en güney ucunda ve en alt kotunda yer almaktadır. Meydanın yeraltı mekân kullanımı sebebiyle yapı çevresindeki kot seviyesinden aşağıda kalmış; bu da görünümünü etkilemiştir (Fot. 5). Medrese kuzey yönünde meydan kotunun sekiz metre; güney yönündeki yol kotunun da 3 metre aşağısında yer almaktadır.

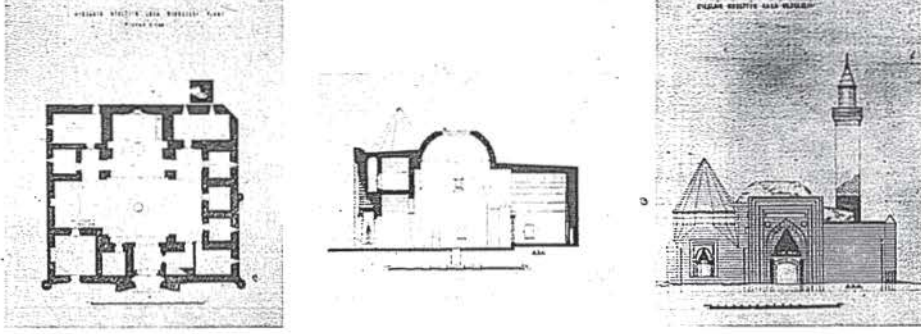
Fot. 6. Ali Saim Ülgen'in 1942 yılında Vakıflar Dergisinde yayımlanan Cacabey Medresesi'nin çizimleri (Ülgen, 1942, s.261-264)

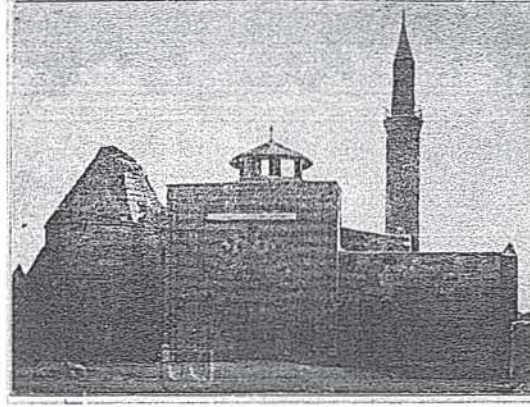
Fot. 7. Ankara salnamesinde yer alan Kırşehir Cacabey Medresesi'nin fotoğrafı (Salname-i Vilayet-i Ankara, 1907, s. 256)

'Burası edvarı Selçukiye ye ait bir medresei fünün harabesi olduğu halde ahiren camii şerif haline ifrağ edilmiş, elsine-i umumiyede: Cace Bey camii diye maruf bulunmuşise de binayı atıkı mezkûrun bir medrese olduğu kati'idir...'(s. 258). Mordtmann'ın aktarımı ve onarımla ilgili arşiv belgeleri dikkate alındığında medresenin farklı işlevlerde kullanıldığı ancak son onarımında camiye çevrilerek kullanılmaya devam edildiğini anlamaktayız. Salnamedeki açıklamalardan 1909'dan önceki bir müdahalede kuyusunun kapatıldığı anlaşılmaktadır. Bu tarih salnamenin yazıldığı tarihe yakın olan 1900 onarımı ve ya öncesi de olabilir. Ancak bu onarımın sayesinde Osmanlı'nın son dönemindeki bakımsız süreci yeni onarım görmüş bir yapı olarak atlatan Cacabey Medresesi'nin çok şanslı olduğunu söyleyebiliriz. Salnamede (1909) yer alan fotoğrafta yapının onarım sonrası durumu görülmektedir. Kubbesi üzerinde çatı kontrüksiyon yer almakta ayrıca 1940'lara ulaşamamış külâhı ile birlikte görülmektedir (Fot. 7).

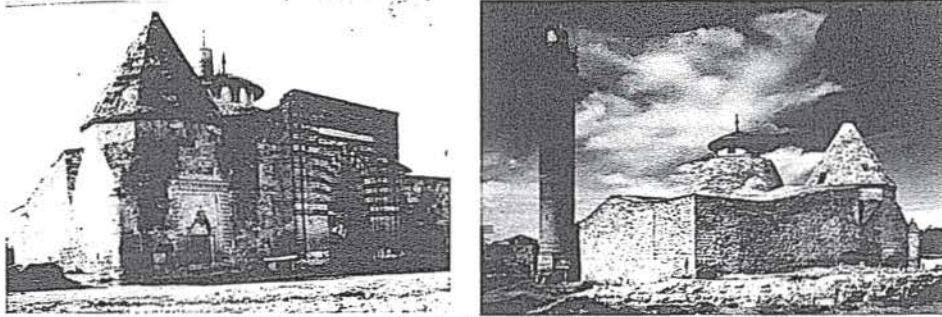
Fot. 8. Ali Saim Ülgen'in 1942 yılında Vakıflar Dergisinde yayımlanan Cacabey Medresesi'nin fotoğraflarında yapının zeminin yükseldiği görülmektedir. Güney batı yönünde duvar kalıntısı resimlerden seçilmektedir. Deprem sonrası fotoğrafı olan yapının minaresinin petek kısmı yoktur. (Ülgen, 1942, s.265)

Deprem sonrası yapının durumunu Ali Saim Ülgen'den öğrenmekteyiz. Ülgen (1942), bahsederken cami dese de 'esasî medresedir' (s.254) diyerek anlattığı yapı ile ilgili olarak 'toprağa gömülmüş takkapısı' olduğu 'binanın üstündeki sıva tabakası bozulduğundan ve az meyilli yerlere yapılmış olan toprak dam tamir edilmediğinden kubbeleri otlar kaplamış ve abide harap olmağa' başladığı bilgilerini vermekte ve 'bu mühim eserin tamamen imarını' (sy. 255) temenni etmektedir. Dipnot olarak '1941 yılı yazında damın vaziyeti ıslah edilmiştir' (sy.255) bilgisi paylaşıldığı yayının sonunda yapının plan, cephe ve kesitlerinin yer aldığı çizimleri ve tahminen uygulama sonrası çekilen fotoğrafları¹⁵ vardır (Fot. 8, 11).

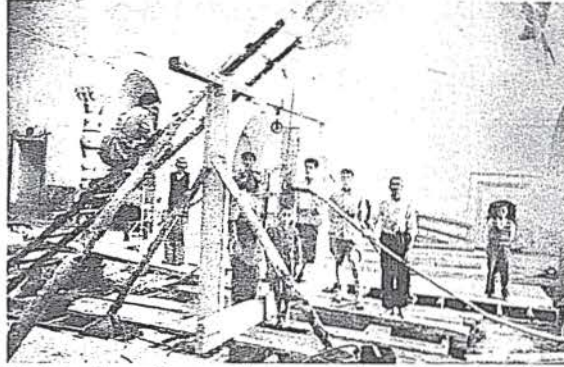
Fot. 9. 1947 yılında yapılan rasat kuyusu araştırma kazısına ait bir fotoğraf (Sayılı ve Ruben, 1947, sy:692).

Kazı avlu ortasından kubbe altında kuzey-güney aksı yönünde 3x7 metrelik bir alanın döşemesi kaldırılarak yapılmıştır (Fot. 9). Bu tarihteki fotoğraflarına ve Ülgen'in 1941 çizimlerine bakıldığı zaman medreseye girildikten sonra mihrap eyvanına kadar düz döşeme olduğu görülmektedir. Kazıya başlanan kot seviyesi de bugünkü mevcut döşeme seviyesi değil 1941 fotoğraflarında görüldüğü gibi giriş eyvan kotu seviyesinden yapılmıştır. Nitekim tahta döşeme kaldırıldıktan sonra rastladıklarını söyledikleri 15 cm kalınlıktaki sel toprağından bugünkü düşük kotun doldurulduğunu göstermektedir. Araştırmacılar 15 cmlik sel toprağı altında 20 cm kalınlığında taş döşeme ve harcı bulduklarını söylemektedirler. Geldikleri bu seviye de bugünkü kubbe altı avlu döşeme kotuna denk gelmektedir. Kazıya devam ettikçe bulunan taş döşemenin kubbe altında bulunmadığı görülmüş ve bu alanda kazı ilerletilmiştir. Kuyunun kesinliğini bilmeden yaptıkları bu araştırma kazısında '2 metre derinlikte görülen ve muntazam bir şekilde tertip edilmiş benzeyen taşlar bir kuyu izi şüphesini' (s. 675) vermiştir. 'Kuyu çapının döşemeden takriben 3 metre derinlikten itibaren genişlediği, ... altı metre derinlikte kuyunun çapı 260 cm olarak tespit edilmiştir' (s. 677) (Fot. 10). Kuyunun içerisine doldurulan toprağın dolma toprak olduğunu ve kolayca alındığından bahsedilmekte kuyu dışındaki toprağı da ana toprak olarak nitelendirmekte ve bu topraktan farklı olduğu söylenilmektedir. Ayrıca bu dolma toprak içerisinde kuyunun çapının arttığı 3. metreden sonra farklı şekilli taşlar, çan şeklinde küp ve farklı nesnelere bulunmuş; bunların medrese ile ilgili olup olmadığı irdelenmiştir. Altıncı metreden sonra ilk suyun geldiği kazı seviyesi yaklaşık sekiz metre kotunda yapının emniyeti açısından durdurulmuş; tekrar eksi üç metre seviyesine kadar da güvenli bir şekilde doldurularak araştırma sonlandırılmıştır.

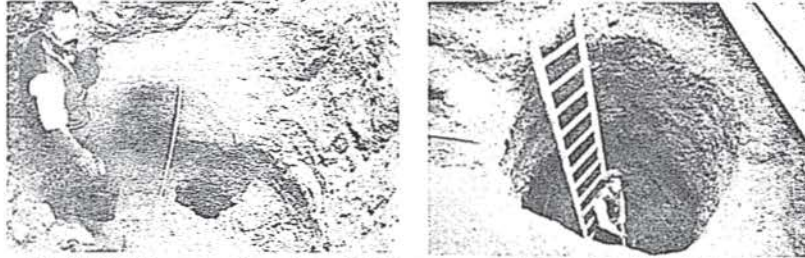
Fot. 10. 1947 kuyu araştırma kazısında kuyunun gitgide derinleştiği görülmektedir (Sayılı ve Ruben, 1947, sy:690)

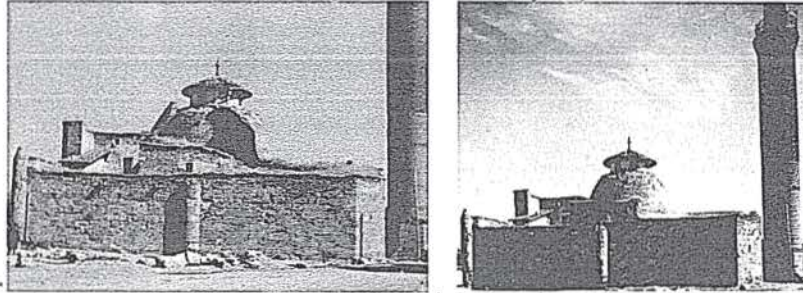
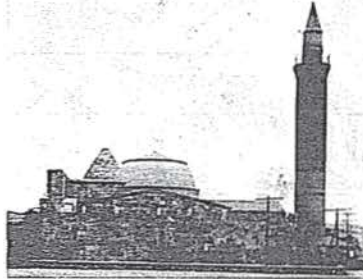
Şekil 11. Cacabey Medresesi'nin 1940'lı yıllarda gerçekleştirilen damının temizlenmeden önceki (Sol üst) ve sonrasındaki (sağ üst) fotoğrafları Vakıflar Genel Müdürlüğü arşivinde yer almaktadır. 1960'larda süren restorasyonlar sonrası çekilen fotoğrafından (alt), medresenin beden duvarlarında büyük oranda değişim yapıldığı ve üst örtü sisteminin değiştirildiği görülmektedir.

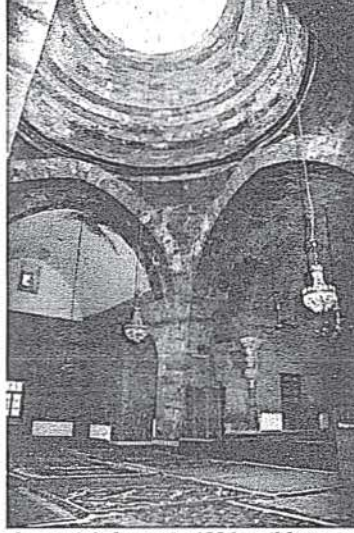
Fot. 11. Vakıflar Arşivi'nde bulunan Medresenin 1996 tarihli iç mekan fotoğrafında günümüzde mevcut olan vaaz kürsüsü yerine ahşap bir kürsü yer almaktadır. Ayrıca medresenin kuyusunun bu yıllarda kapalı olduğu görülmektedir.

Vakıflar Genel Müdürlüğü Arşivi'nden elde edilen 1996 yılı fotoğraflarında medresenin kubbe sıva renginin farklı olduğu görülmektedir. İç mekânda bugün mevcut olan vaaz kürsüsü, müezzin mahfilinin bu fotoğraflarda ahşaptan olduğu; girişte de ahşap bir doğrama ile kapatılarak rüzgârlık oluşturulduğu görülmektedir (Fot. 12). Ayrıca 1960 yılında 'hem cami dâhilinde manasını çok

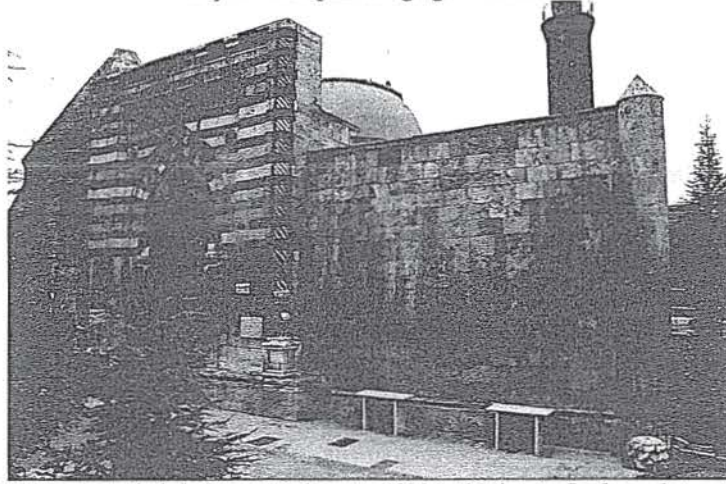
Fot. 12. Vakıflar Arşivi'nde bulunan Medresenin 1996 tarihli fotoğraflarda medresenin ciddi su yalıtım problemleri yaşadığı görülmektedir.

Yine bu dönemdeki görsellerinden yapıda drenaj kaynaklı sorunlardan dolayı duvarlardaki nemin ne oranda olduğu görülmektedir. Uzun yıllar bir metreden fazla gömülü kalan yapıda onarım sonrası taş kaplamalar yenilense de yapıda kullanılan betonun da etkisiyle zeminden alınan nem yapıyı yıpratıcı bir unsur haline gelmiş olmalıdır. Özellikle doğu köşesinde yer alan köşe payandasında ayrıca güney cephe köşe pahı ve minare kaidesinde görülen ıslanmalar bozulmanın dikkat çekici olduğunu göstermektedir (Fot. 13, 14). İç mekân ve kubbe dış sıvasında bozulmalar görülmektedir.

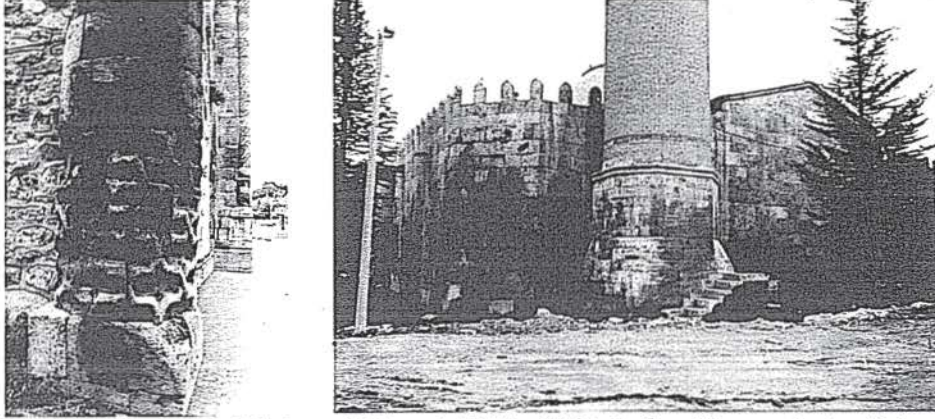
Fot. 13. Vakıflar Arşivi'nde bulunan Medresenin 1996 tarihli fotoğrafları; Güney cephesi ve Doğu köşe payandasında yükselmiş nem problemleri söz konusudur.

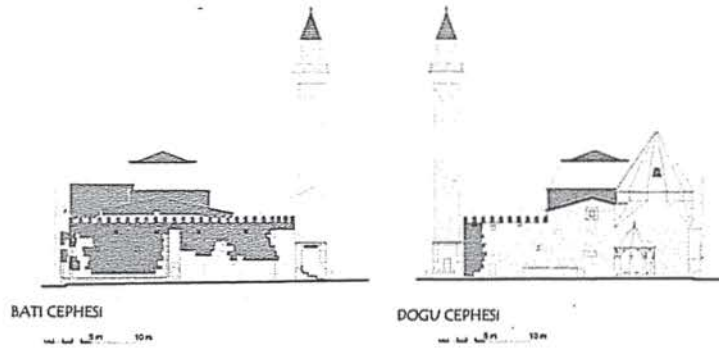
Fot. 14. 1960 onarımı sonrası yapıda görülen değişiklikler (Vakıflar Arşivinde yer alan rölöve çizimleri kullanılarak yapılmıştır)
