ZİLE ELBAŞOĞLU CAMİİ'NİN SIVALAR ALTINDA KALAN GİZEMİ*

THE MYSTERY OF THE ZİLE-ELBAŞOĞLU MOSQUE REMAINS UNDER PLASTERS

2011 RESTORASYONU ÖNCESİ DURUMU

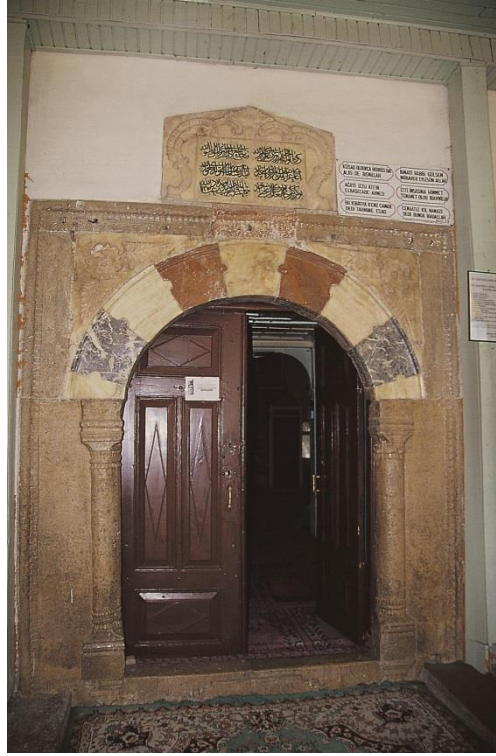
Foto.: 3 - Zile Elbaşoğlu Camii Harim Girişi ve Kitabı.

Mermer üzerine karşılıklı üçer satır olarak sülüs hatla yazılan kitabenin etrafına yanlarda dekoratif “S”ler, ortada ise istiridye kabuğunun işlendiği bordür yerleştirilmiştir. Kitabenin metni şöyledir:

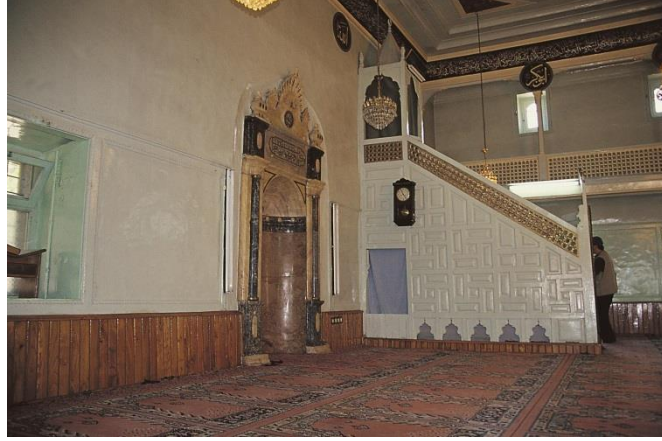
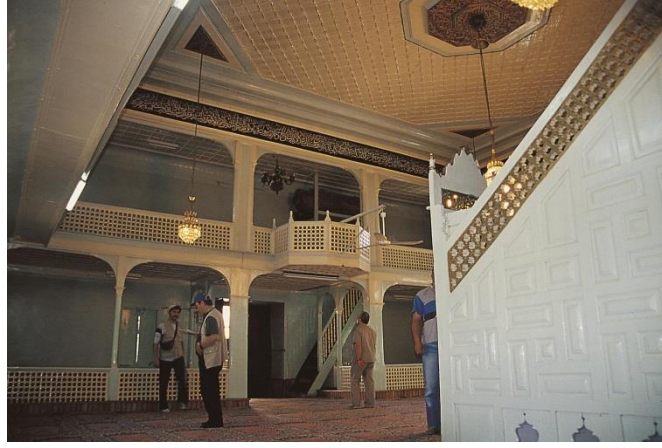
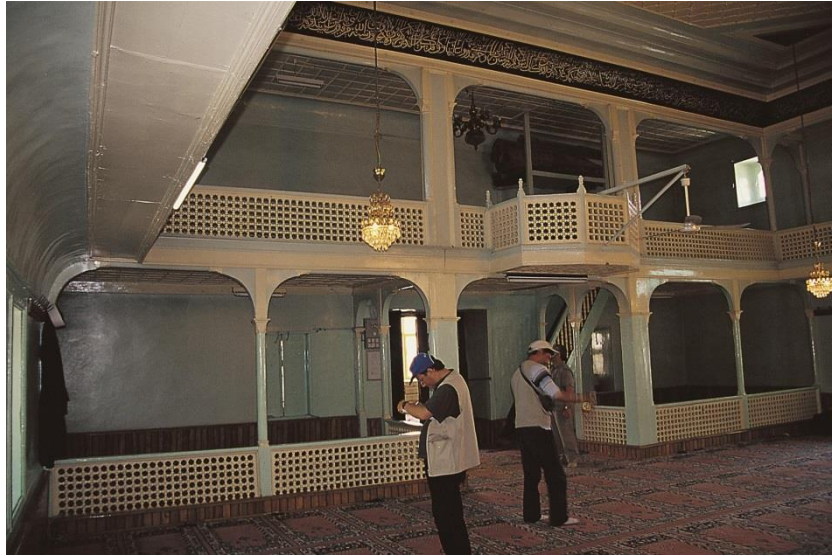
Foto.: 4 - Zile Elbaşođlu Camii İeriden (Restorasyon Öncesi).

Foto.: 5 - Zile Elbaşođlu Camii İeriden (Restorasyon Öncesi).

Foto.: 6 - Zile Elbaşođlu Camii İeriden (Restorasyon Öncesi).

Dıştan ahşap kırma çatıyla örtülü harim kısmı düz dam örtülü yöre camilerinin dekoratif yönden en zengin işçilikli örneklerinden biri olarak dikkati çeker. İç mekân üç yönden bir mahfil düzenlemesine sahiptir. Mahfil zeminden tavana kadar yükselen ahşap direklerle taşınır(Foto.:3-4-5-6-7-8).

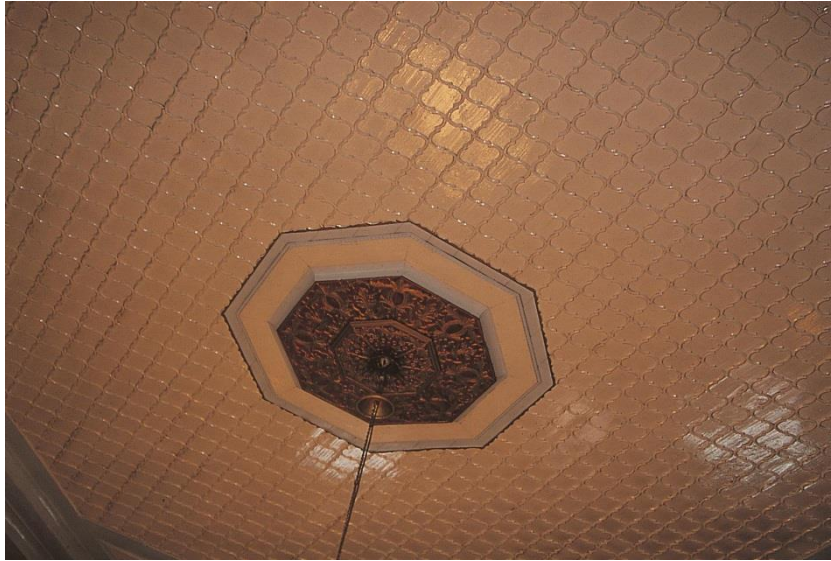
Foto.: 8 - Zile Elbaşoğlu Camii Tavan (Restorasyon Öncesi).

2011 restorasyonu öncesi, yapının harim kısmında duvarların üst örtü ile birleştiği noktalar siyah zemin üzerine sülüs hatla yazılmış ayet kuşağının yer aldığı bir iç bükey bordürle çerçeveselenmiş durumdaydı. Ayet kuşağının üstündeki pervazlarla yükseltilen tavanın köşeleri, çıtaların çakılması sonucu oluşturulmuş üçgen yüzeylere bölünmüş ve böylece ortada sekizgen bir alan oluşturulmuştu. Bu sekizgenin tam ortasına da yine sekizgen formda bir göbek yerleştirilmişti.

Göbeğin yüzeyleri oyma tekniğiyle işlenmiş barok karakterli bitkisel motiflerle dekore edilmişti. Tavanın diğer yüzeylerinde de “S” kıvrımlı çitalarla geometrik bölümler oluşturulmuş, mahfil kısmının üzerini örten tavanın yüzeyi ise düz çitalarla karelere ayrılmıştı.

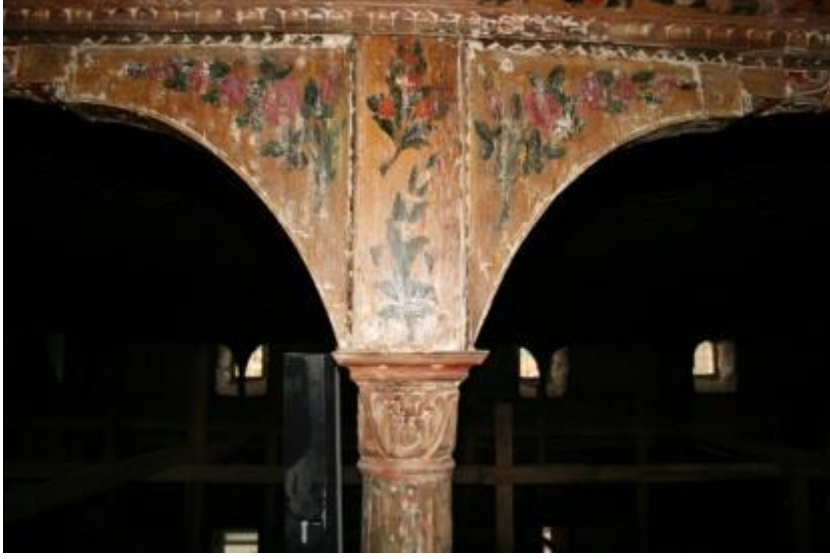
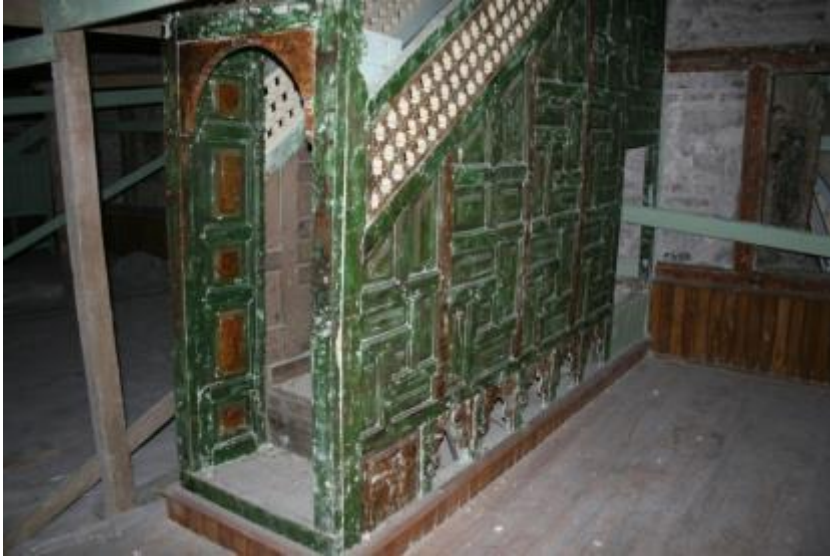
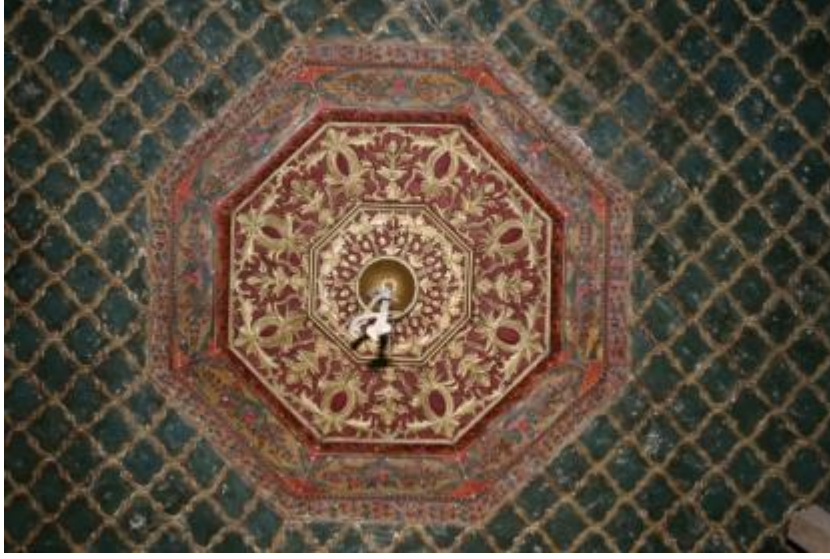
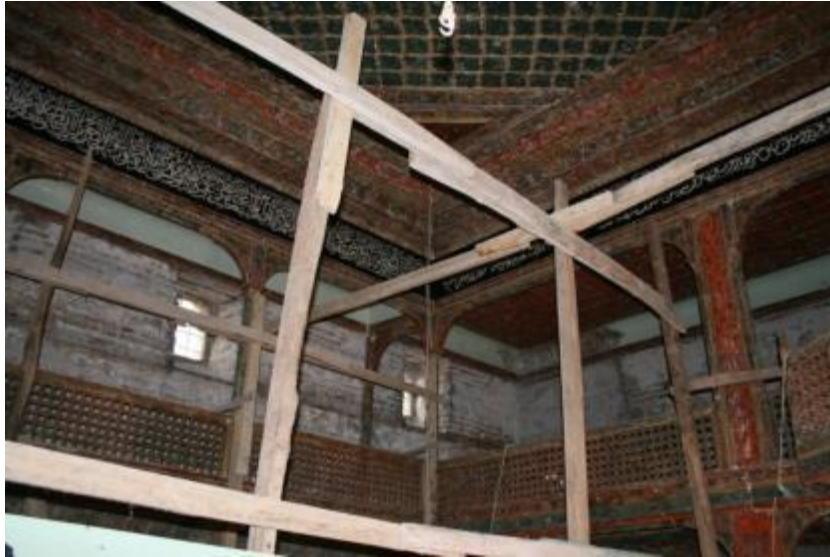
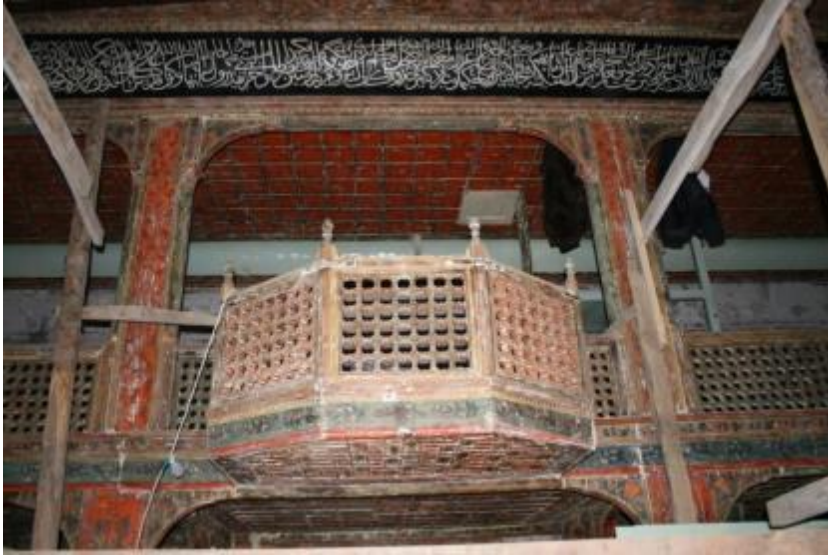
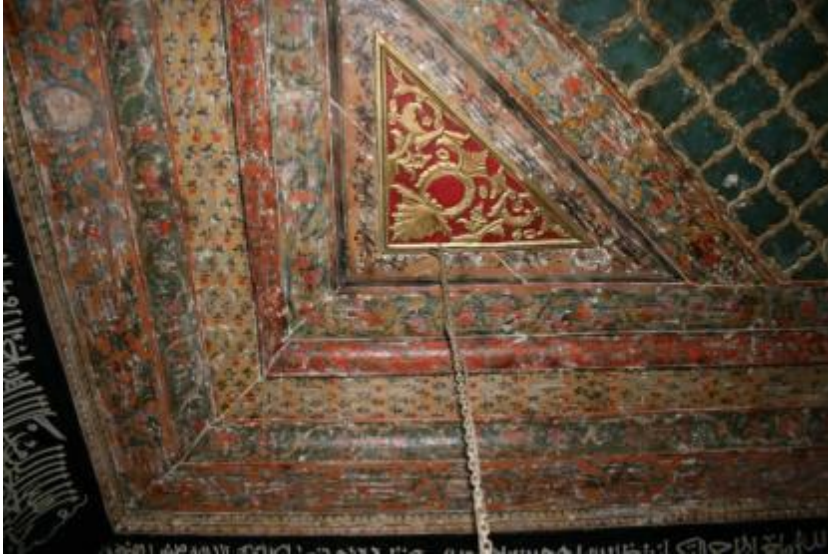
Foto.: 9 - Zile Elbaşođlu Camii Ahşap Taşıyıcılar (Restorasyon Esnası).

Foto.: 10 - Zile Elbaşođlu Camii Minber(Restorasyon Esnası).

Foto.: 11 - Zile Elbaşıođlu Camii Ahşap Tavan (Restorasyon Esnası).

Foto.: 12 - Zile Elbaşıođlu Camii İeriden (Restorasyon Esnası).

Foto.: 13 - Zile Elbaşoğlu Camii İçeriden (Restorasyon Esnası).

Foto.: 14 - Zile Elbaşoğlu Camii Tavan Ayrıntısı (Restorasyon Esnası).

Yapının ahşap taşıyıcıları, mahvili, tavanı, minberi, tüm ahşap unsurları tatlı kireç harcıyla sıvanarak kaplandığı için şimdiye kadar bilinmeyen ahşap oyma bitkisel motifler, taşıyıcı kalın ayakların köşelerinde yer alan ve bitkisel kabartma başlıklara sahip plasterler ve yapının hemen her yerine hakim olan kalemişi süslemeler ortaya çıkmıştır(Foto.:9-10-11-12-13-14).

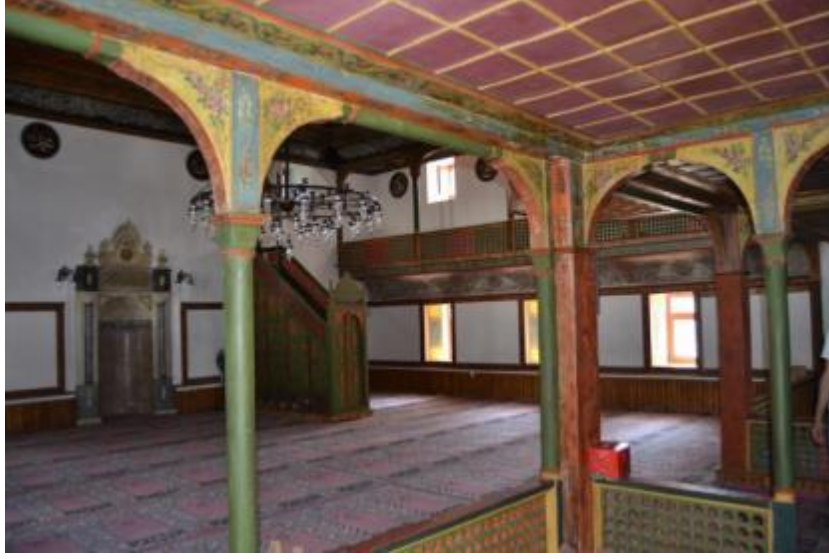
Foto.: 15 - Zile Elbaşođlu Camii İeriden (Restorasyon Sonrası).

Kuzeyde yer alan, krem rengi yağlıboyayla boyanmış olan sade ahşap taşıyıcılar ve ahşap payeleriyle, son derece sade bir görünüm sunan mahvil sıvalardan temizlenince, plaster başlıklarının son derece plastik natural yaprak ve çiçek motiflerine sahip olduğu görülmektedir. Taşıyıcı gövdelerinde natural çiçek demetlerinin oluşturduğu kalemişi süslemeleri, orijinalinde sade boyaların altında renkli bir işçiliğin olduğunu ortaya koymaktadır(Foto.:15).

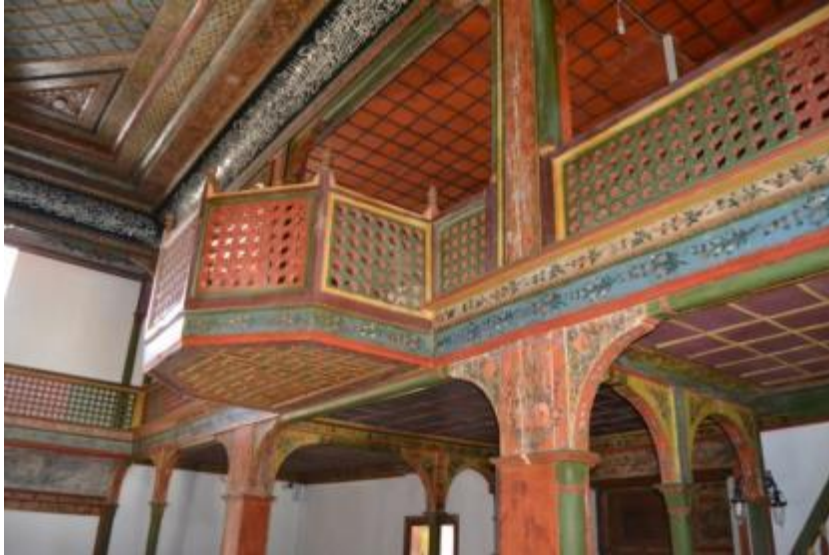
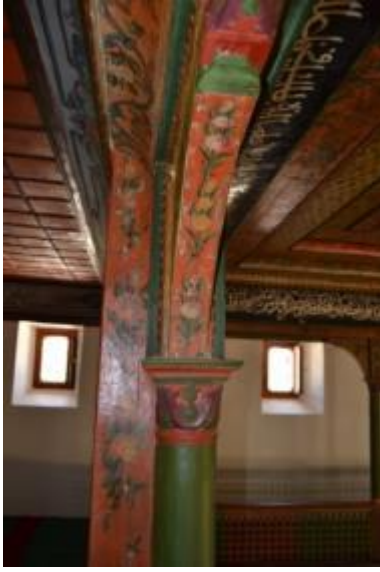
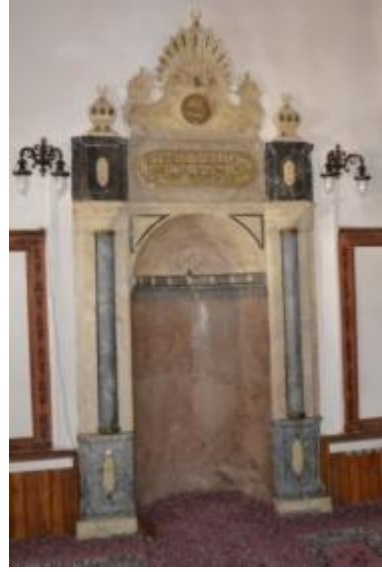
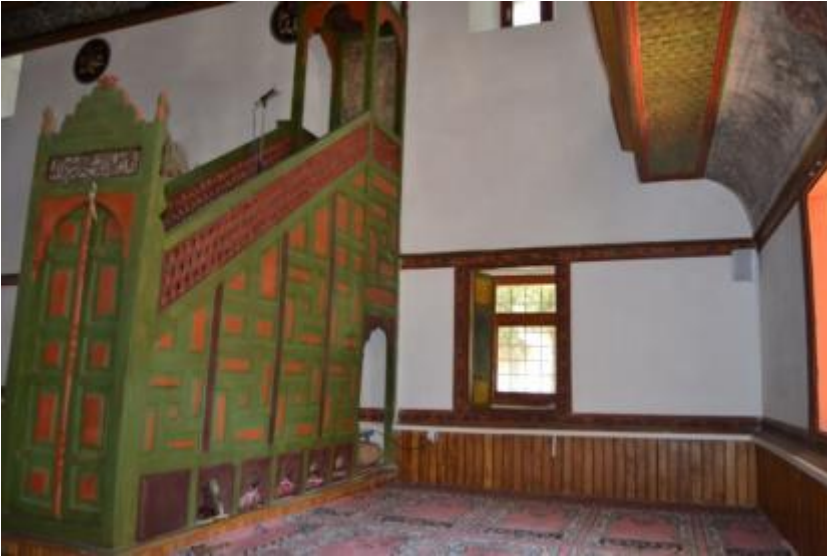
Foto.: 16 - Zile Elbaşođlu Camii İeriden (Restorasyon Sonrası).

Foto.: 17 - Zile Elbaşoğlu
(Restorasyon
Sonrası).

Foto.: 18 - Zile Elbaşoğlu Camii İçeriden
(Restorasyon
Sonrası).

Foto.: 19 - Zile Elbaşoğlu Camii İçeriden (Restorasyon Sonrası).

Yeşil, pembe, sarı, mor, lacivert ve siyah renklerin hakim olduđu kalemişı süslemeler, natural iek ve yaprak motifleriyle, yine kalın ayakların köşelerinde yer alan yarım yuvarlak plasterlerin başlıklarında ahşap kabartma, aşırı plastik şekilde işlenmiş yaprak ve iekler, Neo-Barok karakterde işlenmişlerdir.

Ahşap çerçeveler içine alınmış ve harim kısmını epeevre dolanan geniş bordürde, beyaz zemin üzerine pembe, turuncu, lacivert, yeşil ve mavinin hakim olduđu, vazodan ıkan iek demetleri dikkat ekicidir. Aynı karakterdeki süslemeler tavanı kuşatan bordürlerde de karşımıza ıkmaktadır(Foto.:16-17-18-19).

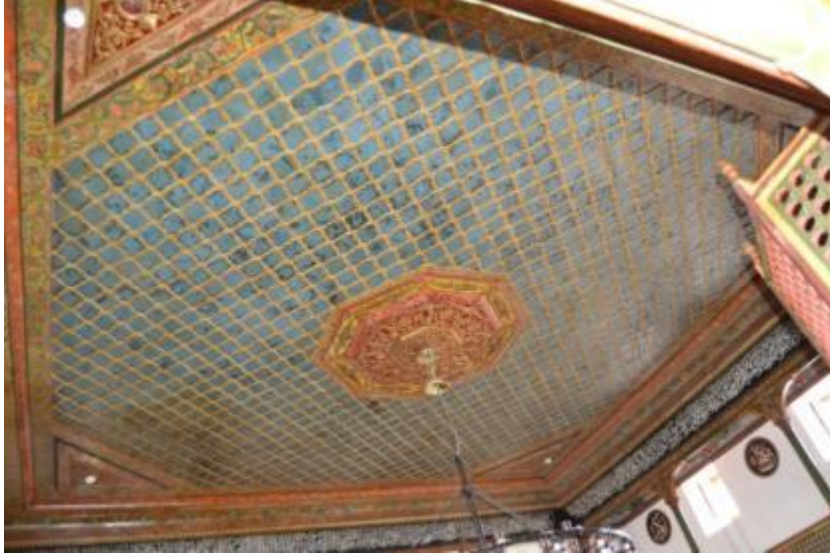
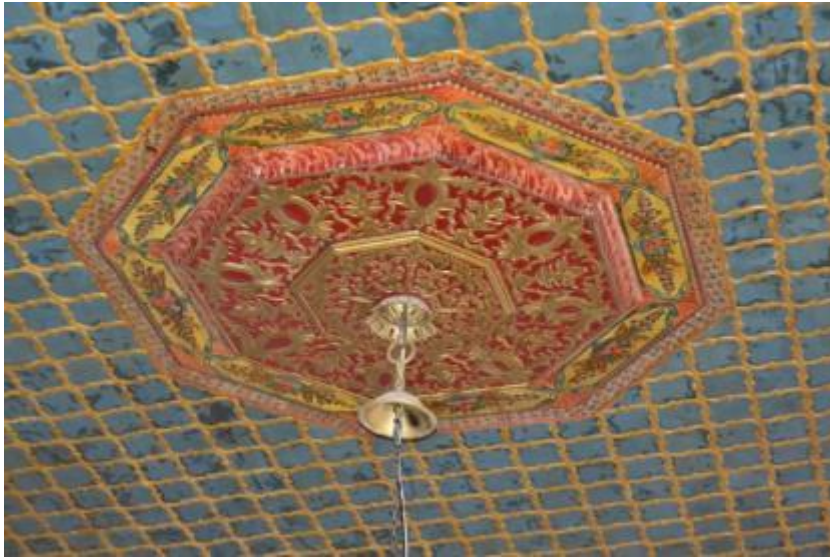
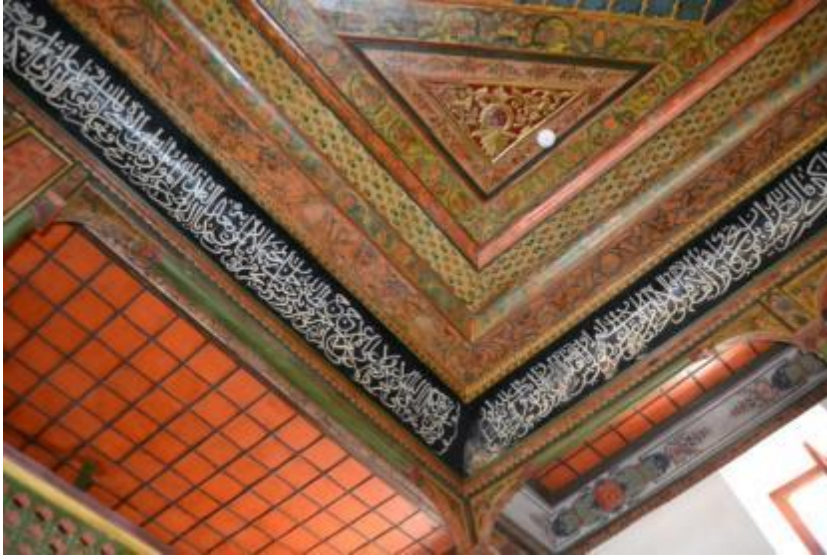
Foto.: 20 - Zile Elbaşıođlu Camii Ahşap Tavan (Restorasyon Sonrası).

Foto.: 21 - Zile Elbaşıođlu Camii Tavan Ayrıntı (Restorasyon Sonrası).

Foto.: 22 - Zile Elbaşoğlu Camii Tavan Ayrıntı. (Restorasyon Sonrası).

Tavan göbeğinde ahşap kabartma doğal çiçek, yaprak ve dalların oluşturduğu aşırı plastik Neo-Barok bitkisel dekorasyon, tavan köşelerindeki üçgen boşluklarda da yer alır. Hem sekizgen tavan göbeği, hem de köşedeki üçgenlerin çevresinde kalemişi süslemeler yer alır. Sekizgen tavan göbeğini kuşatan bordürde vazodan çıkan doğal çiçek demetleri işlenmiştir(Foto.:20-21-22).

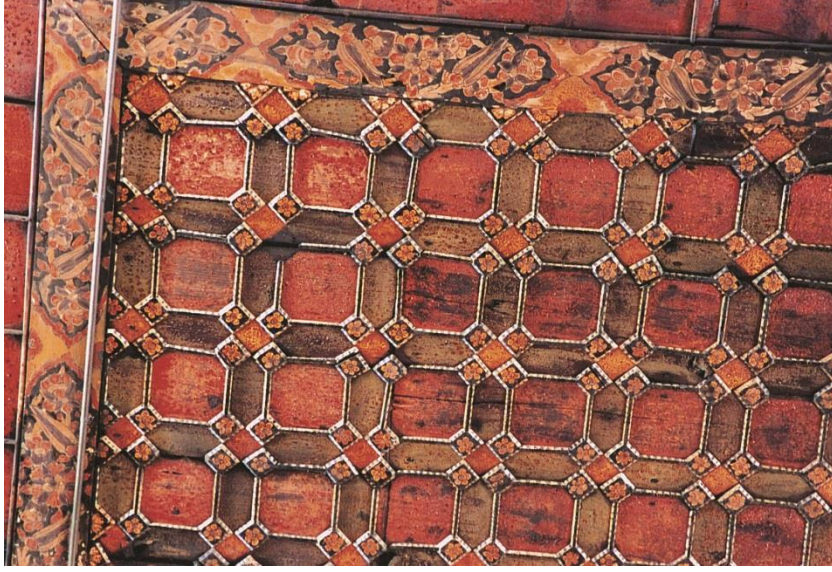
Foto.: 23 - Tokat Mahmut Paşa Camii Tavan.

Tokat Mahmut Paşa Camii (XVII. yüzyıl), ahşap ve kalemişi süsleme kullanılmış olması bakımından, özellikle natural çiçek ve yaprak motiflerinden oluşan kalemişleriyle Elbaşoğlu Camii'ni düşündürür(Foto.:23).

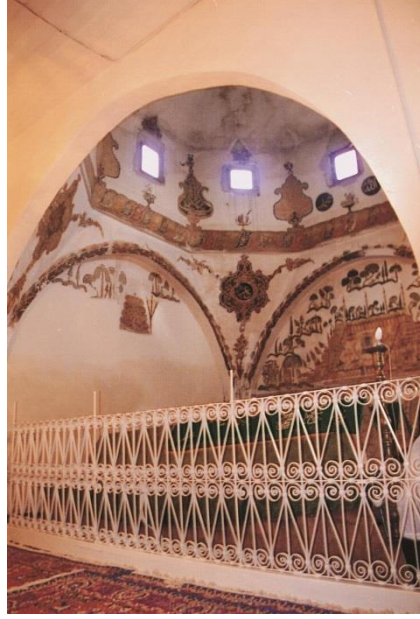
Foto.: 27 - Şeyh Ethem Türbesi İçeriden.

XIX. yüzyıl sonlarına ait Zile Şeyh Ethem Türbesinin duvarlarını süsleyen natural bitki motiflerinden oluşan kalemişleri renk, motif ve teknik açısından Zile Elbaşoğlu Camii kalemişleriyle benzer özellikler taşır(Foto.:27).

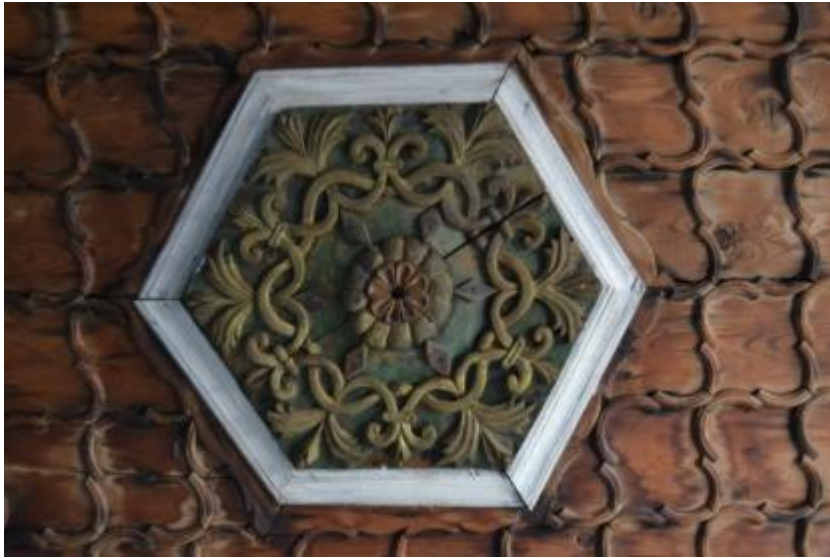
Foto.: 28 - Mesci Konađı Tavan Süslemesi.

XIX. yüzyıl ortalarına ait Zile Mesci Konađı Tavan süslemelerindeki ahşap işçilik teknik ve dekorasyon bakımından Elbaşıođlu Cami ile benzeşmektedir. Ayrıca, konak içerisinde yer alan ve XIX. yüzyıl sonlarına ait olan bir ahşap sandığın kapağında yer alan doğal yaprak ve çiçek motiflerinden oluşan kalemişi süslemeler Elbaşıođlu Camii kalemişi süslemeleriyle büyük benzerlik taşır(Foto.:28-29).

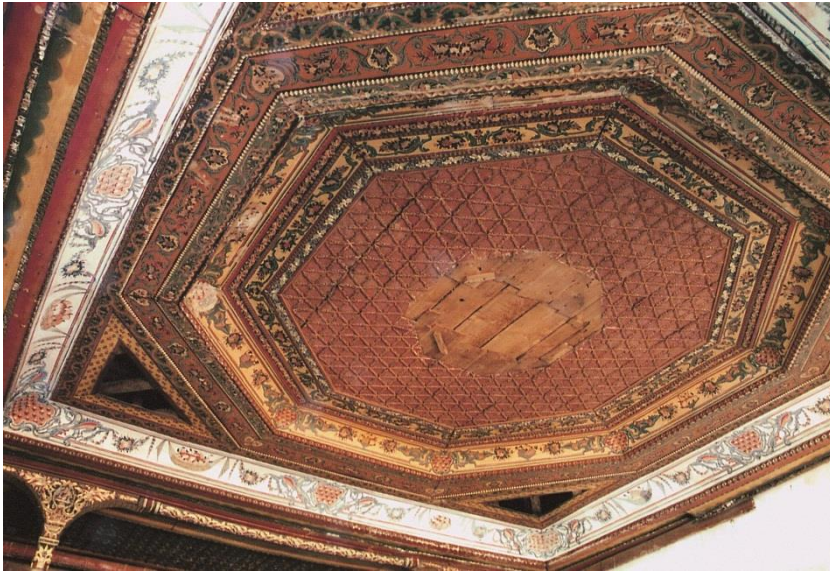
Foto.: 30 - Yağcıoğlu Konağı Tavan.

Tokat'ta yer alan ve XIX. yüzyıl ortalarına ait olan Yağcıoğlu Konağının ahşap ve kalemîşi süslemeleri Elbaşoğlu Camii ile renk, motif ve teknik bakımından büyük benzerlikler gösterir(Foto.:30-31).

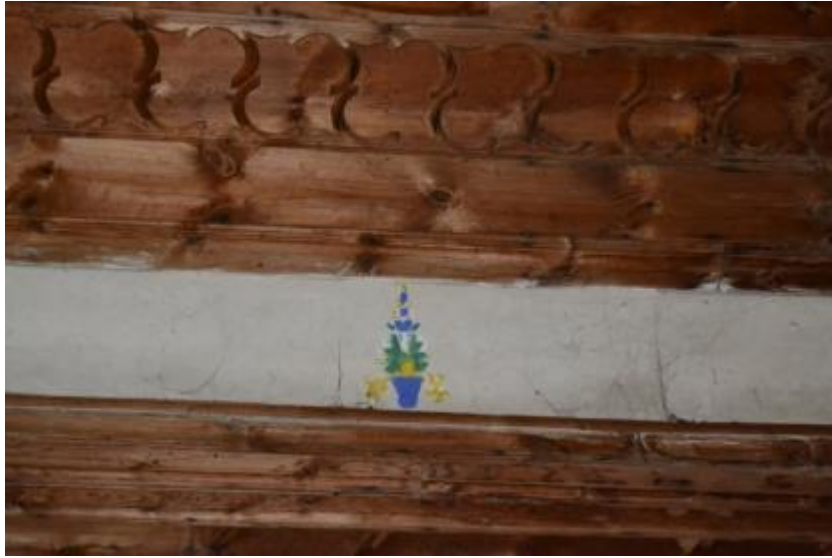
Foto.: 32 - Müftüođlu Tekkesi Ahşap Tavan ve Kalemişı Süslemesi.

Zile'de yer alan XIX. yüzyıl ortalarından kalma Müftüođlu Tekkesi'nin ahşap tavan süslemesi ve kalemişı süslemeleri Zile Elbaşıođlu Camii ile benzer niteliklere sahiptir(Foto.:32).
