BALIKESİR BURHANIYE'DE AĞACIK KÖYÜ CAMİ VE TASVİRLERİ*

*Halil SÖZLÜ***

BALIKESİR IN BURHANYE AĞACIK VILLAGE MOSQUE AND DEPICTIONS

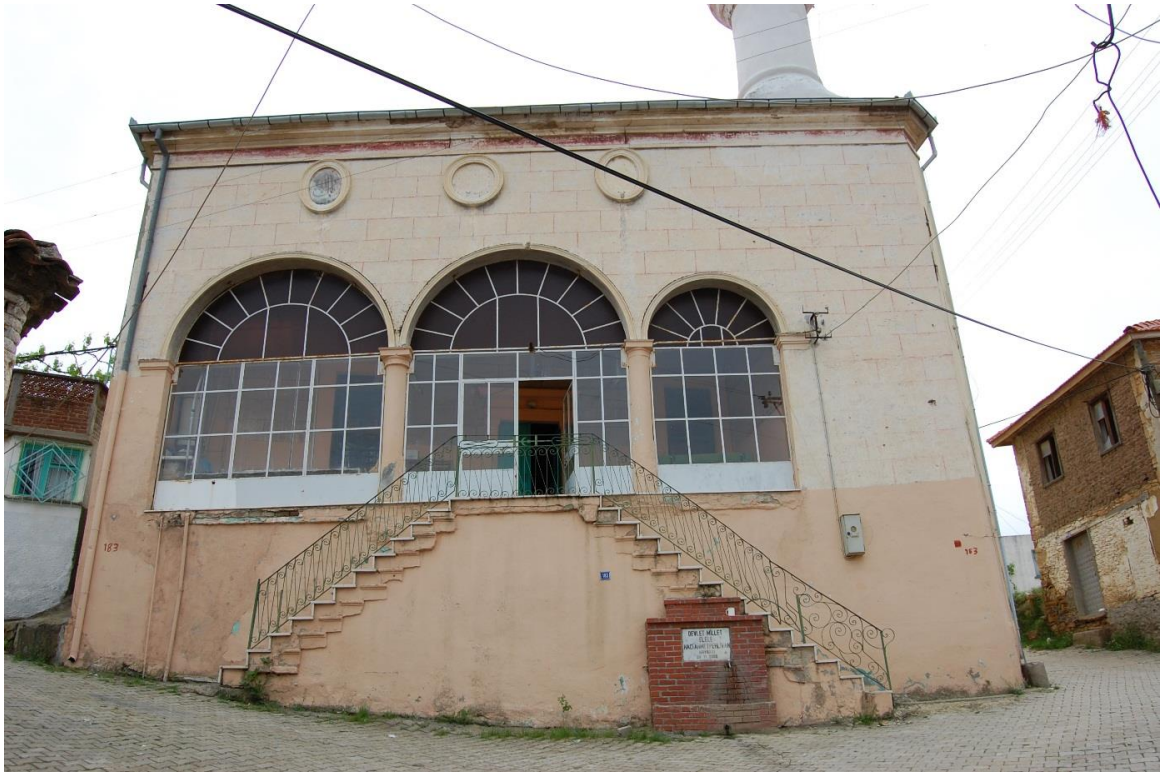
Cami, kuzey – güney yönünde eğimli bir arazi üzerine inşa edilmiş olup kareye yakın dikdörtgen bir plana sahiptir. İçten doğu – batı yönünde 11.42 m, kuzey – güney yönünde 9.85 m ölçülerindedir (Çizim.1 ve 2). Dıştan, doğu – batı yönünde 13.02 m, kuzey – güney yönünde, 14.54 m, ölçülerine sahiptir. Kuzey cephede camiye çıkışı sağlayan iki yönlü merdiven bulunmaktadır. Yapının kuzeyi su basman seviyesine kadar yükseltilerek güney tarafla eşitlik sağlanmıştır(Foto. 1).

Fotoğraf -1. Caminin kuzey cepheden görünümü

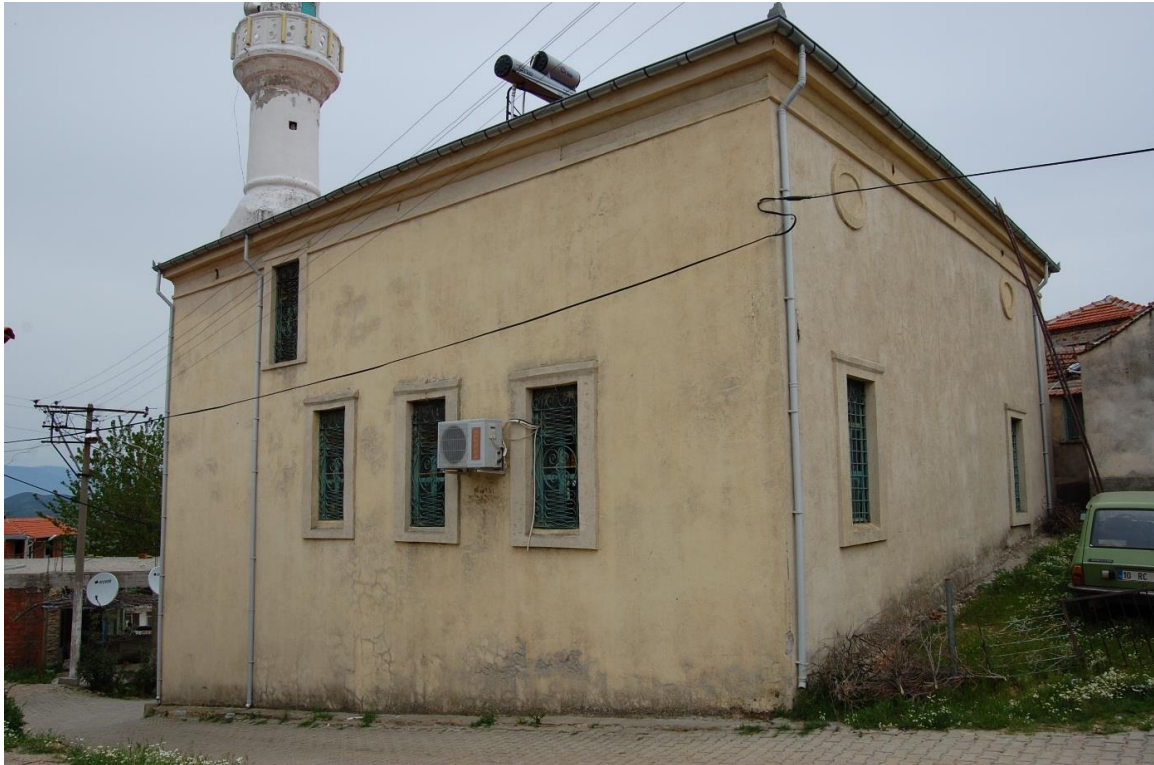
Doğu ve güney cepheleri evlerle çevrili olan caminin batı cephesi sokağa, kuzey cephesi köy meydanına bakmaktadır. Doğu ve batı cephelerinde harimi aydınlatan üç, üstte mahfili aydınlatan bir olmak üzere toplam dörder pencere bulunmaktadır. Düzgün kesme taş malzemedan yapılmış olan caminin doğu ve batı cepheleri sıvanmıştır. Kuzey cephede siva yoktur. Güney cephede iki adet düz lentolu pencere bulunmaktadır. Bu pencerelerin üzerinde, daha sonradan dıştan kapatılmış, dairesel iki pencere vardır. Kuzey cephede camiye çıkışı sağlayan merdivenler ve son cemaat revakının kemer açıklıkları görülmektedir. Yuvarlak formlu üç kemer açıklığı üzerinde üç adet yuva bulunmaktadır(Foto. 2).

Fotoğraf -2. Caminin güneybatıdan genel görünümü

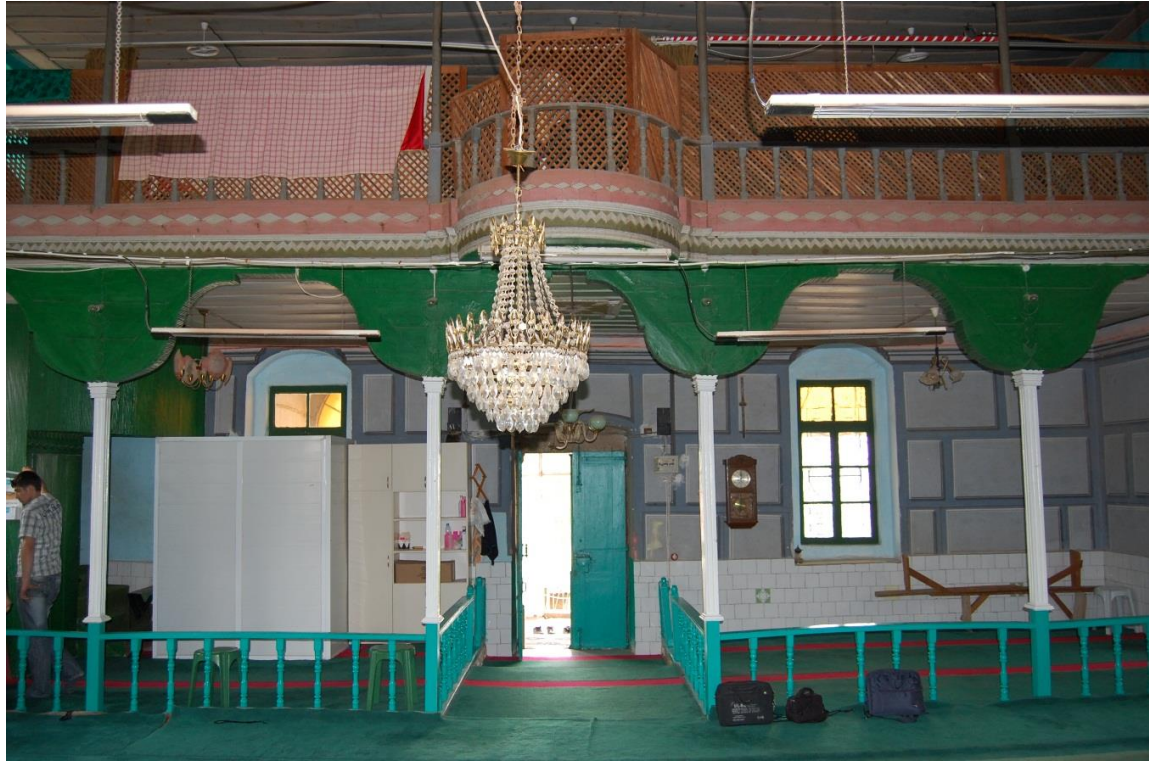
Harimin kuzeyinde, Bursa kemeriyle birbirine bağlanmış ahşap sütunlar üzerine oturan kadınlar mahfili görülmektedir. Mahfilin ortasında, mihrap ekseninde yarım yuvarlak şeklinde taşıntı yapan, mahfil çıkıntısı bulunmaktadır. Mahfil ile üst örtü arasındaki dördü serbest ikisi beden duvarlarına bağlı olan altı ahşap destek, bursa kemeriyle birbirine bağlanmıştır. Bu ahşap desteklerin tavan ile birleşim yerlerinde vazodan çıkan çiçek motifleri yer almaktadır(Foto.3).

Fotoğraf -3. Kadınlar mahfili

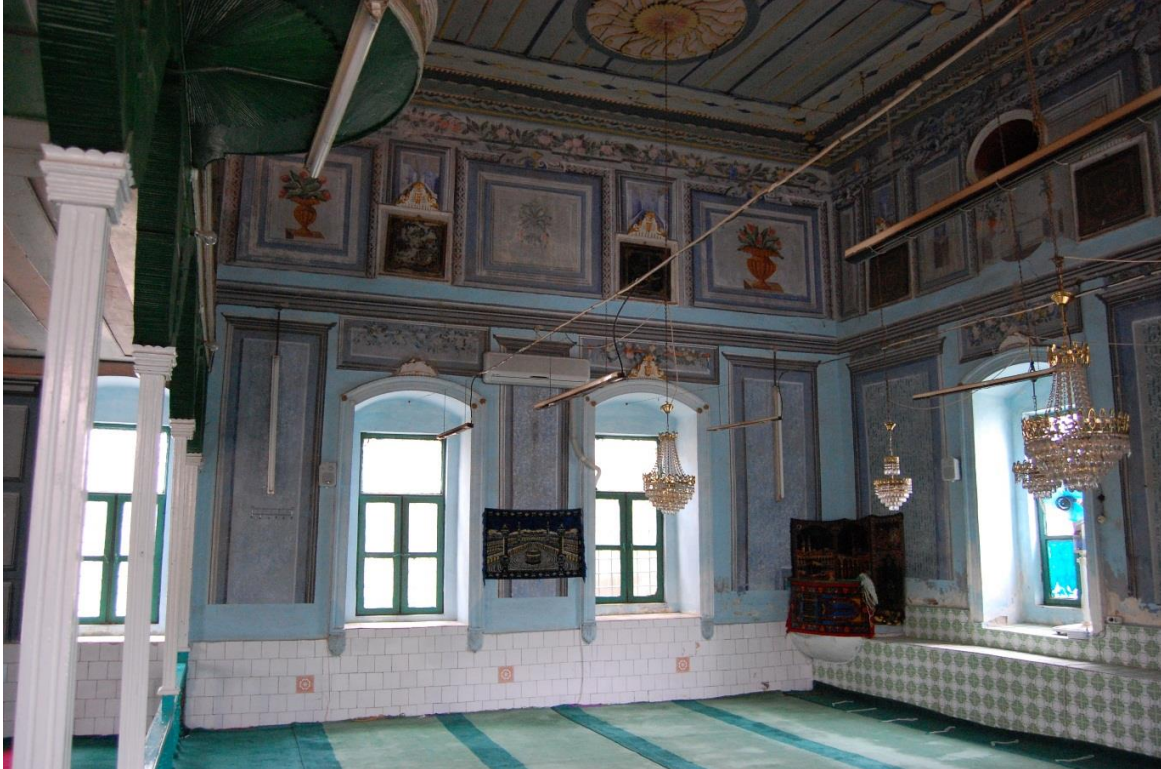
Doğu duvarında, üç basık kemer açıklıklı pencere vardır. Pencerelerin üzerinde üç adet vazo içerisinde çiçek motifleri, en üstte çiçek dallarının uzanmasıyla oluşan bir bordür ile tavana bağlanmaktadır. Doğu duvarındaki pencere aralarında dikey dikdörtgen bir pano içerisine yerleştirilmiş, tamamen bitkisel motiflerden oluşan kalemişi süslemeler vardır. Pencereler üzerinde ise kare ve dikdörtgen panolar içinde vazodan çıkan çiçekler tasvir edilmiştir. Vazodan çıkan çiçekler arasında, kare levhalarda çâr-ı yâr-ı güzîn levhaları bulunmaktadır. Bu yazı levhalarının üzerinde, bir yerleşim yeri içerisinde bulunan, kuzeydeki tek minareli ve iki kubbeli, güneydeki ise çift minareli ve tek kubbeli cami anlatımı görülmektedir. Çâr-ı yâr-ı güzîn levhalarının üzerinde alçıdan yapılmış, barok üsluplu "S ve C" kıvrımları ile kıvrık dal ve çiçek resmedilmiştir(Foto.4).

Fotoğraf -4. Harim doğu duvarı.

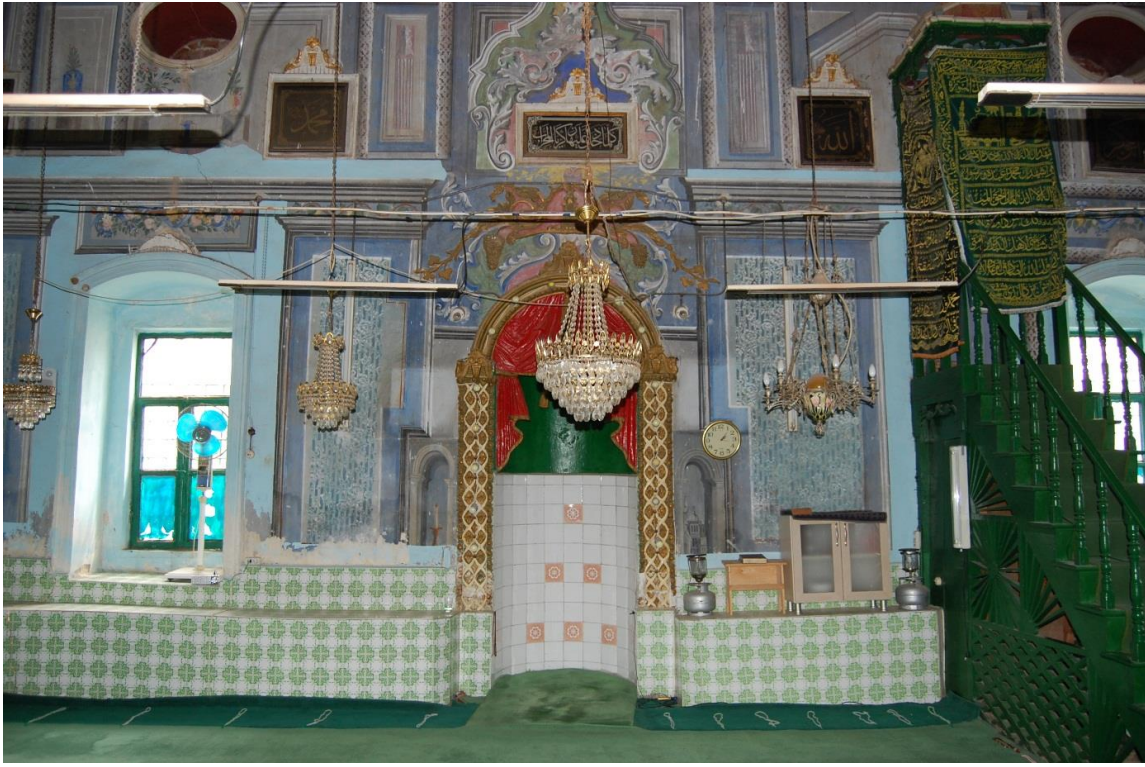
Kible duvarı ortasında mihrap ve iki yanında basık kemerli birer pencere açıklığı bulunmaktadır. Mihrabın batısında yer alan pencere ile mihrap arasında minber yer almaktadır. Pencerelerin yanlarında gri silmelerle çevrilmiş olan dikdörtgen alanların iç kısımları, mavi ve beyaz rengin hâkim olduğu bitkisel motifli süslemelerle doldurulmuştur. Bu dikdörtgen çerçevelerin ve pencere kemerlerinin üzerinde kalemişi süslemeler yer almaktadır. Pencere kemeri üzerinde mavi, sarı, beyaz ve yeşilin hâkim olduğu, bir dala sarılmış olan sarmaşık çiçeği motifi vardır. Bu kompozisyonun üzerinde duvarı iki bölüme ayıran silme gelmektedir. Mihrabın batısındaki pencerenin etrafını iki yönden sınırlayan bitkisel süslemeli bordür, kemer üzerinde

dikdörtgen bir alınlık yapmaktadır. Bu alınlığın içi, mihrabın doğusunda yer alan pencere kemeri üzerindeki süsleme ile aynı özellikleri göstermektedir(Foto. 5).

Fotoğraf -5. Kible duvarı

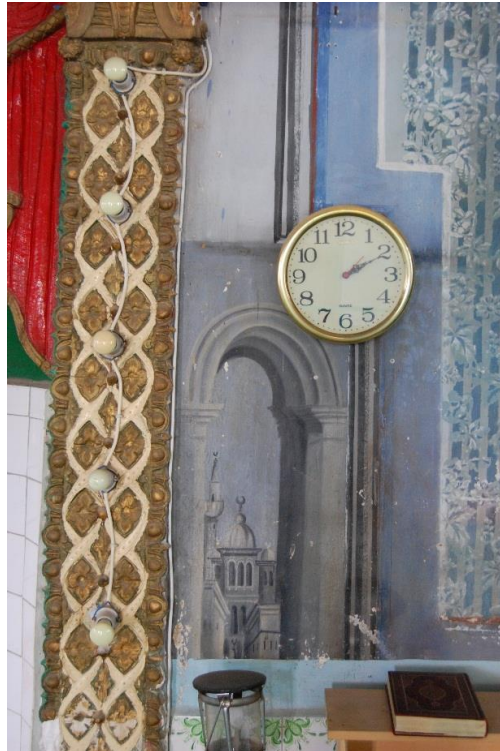
Mihrap nişinin iki yanında, yaklaşık 0.70 m yükseklikte birer tasvir daha vardır. Güneydeki resimde dor nizamli sütun başlıkları üzerine oturan üç adet yuvarlak kemer dizisinin arasına bir yerleşim birimi tasvir edilmiştir. Ön planda bir yolun iki yanında düz damlı iki katlı birer mescit ve bunların beden duvarlarından yükselen birer minare yer alır. İlk minare tek şerefeli klasik bir Anadolu minaresidir. İkinci minare diğerinden daha kısa, kare kaideli ve gövdeli olup soğanvari külahlı bir minaredir. Arka fonda ve resmin merkezinde üç katlı ve son iki katı kemerli açıklıklara sahip ve üst örtüsü bir kubbe ile örtülü, daha çok mağribi minarelerini hatırlatan bir bina tasviri yapılmıştır(Foto.6).

Fotoğraf- 6. Mihrabın batısında bulunan duvar resmi

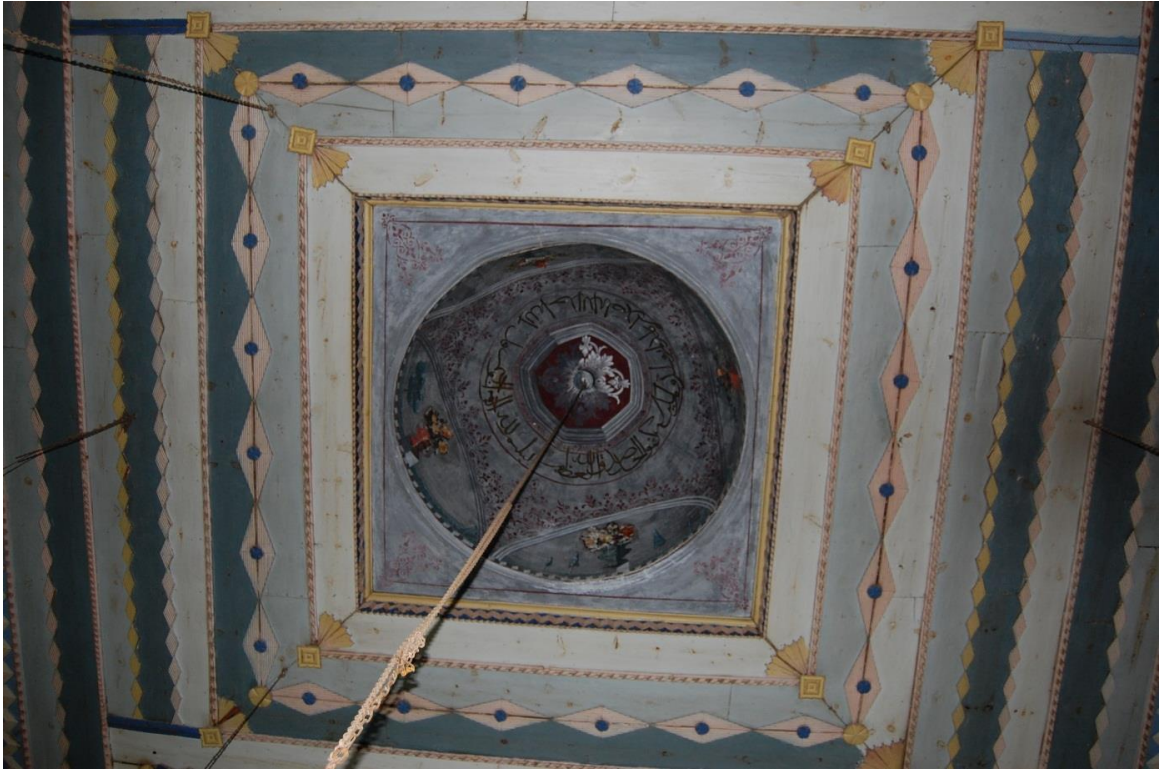
Bağdâdî kubbe, kare oluşturan çitelerin içine yerleştirilmiş olup köşelerde zemin açık gri renktedir. Kubbe içinde ise koyu gri renkli bir zemin üzerine, kare kaideli şişkin gövdeli vazolardan çıkan çiçekler ve arka fonda manzara resmi tasvir edilmiştir. Kubbe göbeğinde sekizgen silme içerisine palmet ve rumilerden doğan barok tarzda alçı süsleme, kırmızı zemin üzerine gri ve beyaz renkte yapılmıştır. Dört sıra sekizgen silmeden sonra gri zemine ve kahverengi tonda, ihlas suresi celi sülüs hatla dairesel kuşak olarak yazılmıştır. Yazı kuşağı ile vazodan çıkan çiçek kompozisyonları arasında kalan kısımlar grift bitkisel motiflerle düzenlenmiştir. Kubbe köşelerinde kırmızı renkte bitkisel süslemeler yapılmıştır. Kare, en dışta testere dişi şeklinde bir bordürle çevrelenmiş, onun dışında sırasıyla beyaz zeminli geniş bir bordür, açık mavi renkte ve baklava dilimli bir silme ile çevrelenmiş olan bir bordür daha gelmektedir. Bu bordürü de en dışta örgü şeklinde, köşelerde altın sarısı renginde eşkenar dörtgen köşelikli bir silme sınırlandırmaktadır(Foto.7).

Fotoğraf -7. Ahşap tavanda yer alan bağdadi kubbe

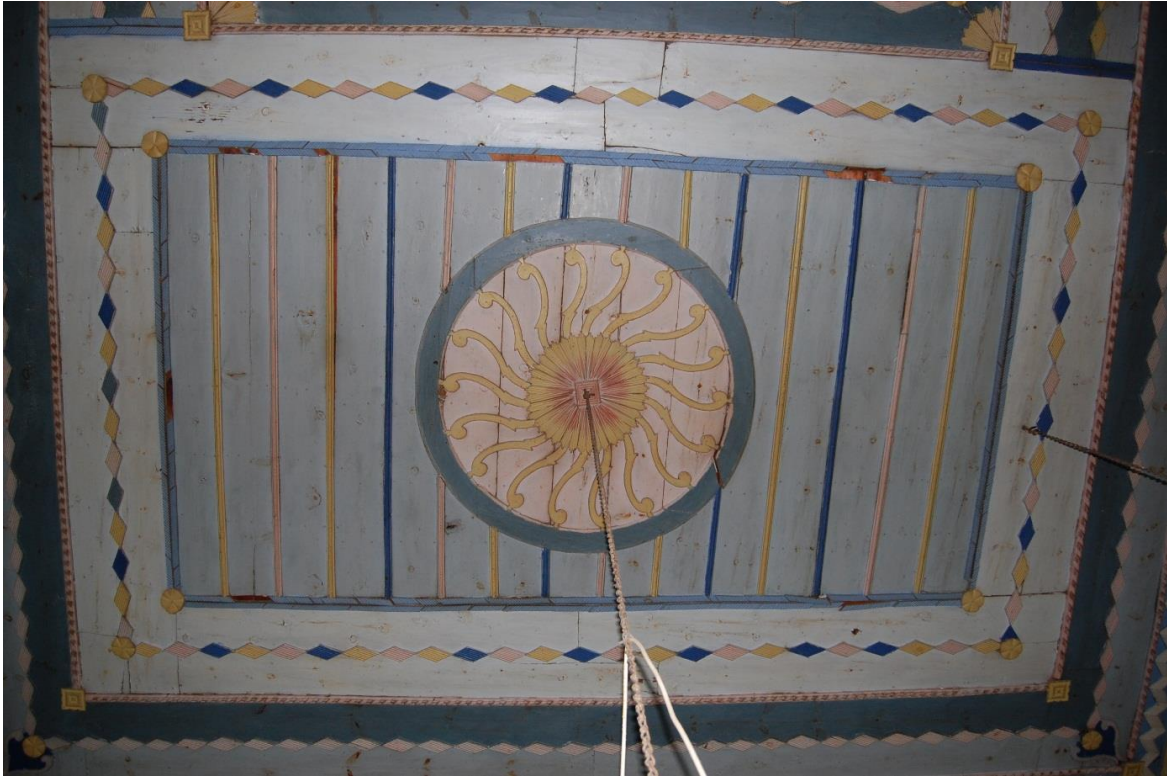
Bağdâdî kubbenin doğusunda ve batısında bulunan, dıştan içe doğru daralan dikdörtgen çerçeveler içine alınmış güneş motifi yer almaktadır. Güneş motifinin yanlarına mavi, sarı ve beyaz renkteki çiteler, kuzey- güney yönlü olarak eşit aralıklarla dizilmiştir. Yine burada en dışta baklava dilimli silmeler ve testere dişi şeklindeki bordürle, beden duvarlarına bağlanmaktadır(Foto.8).

Fotoğraf -8. Bağdadi kubbenin iki tarafındaki güneş motifli tavan

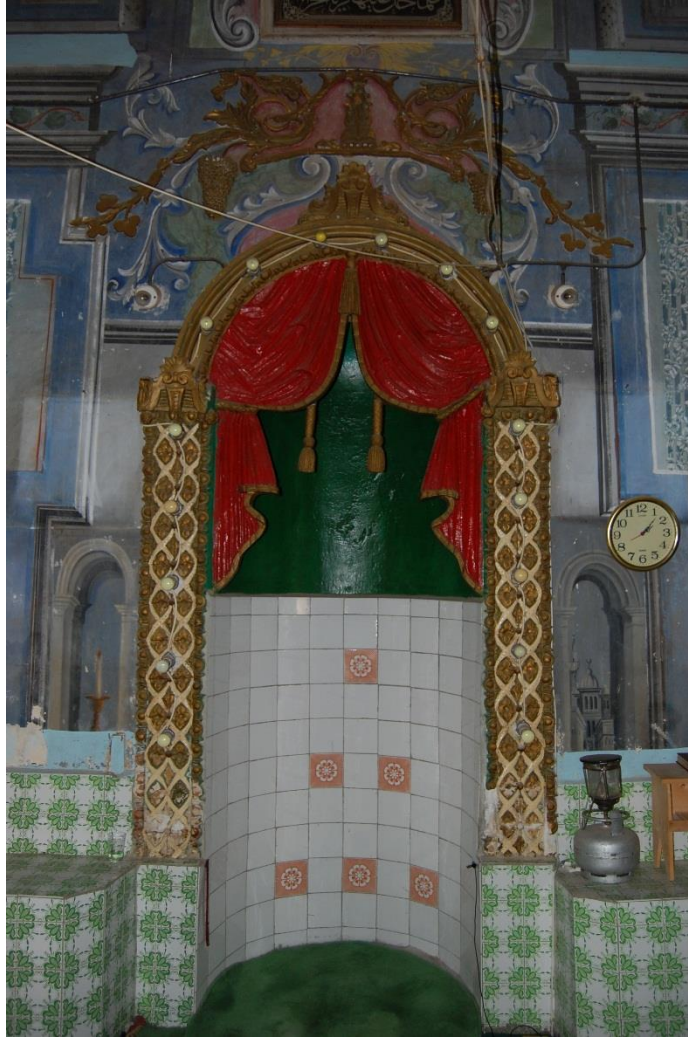
Kible duvarı ortasında yer alan mihrap, alçı süsleme bakımından dikkat çekicidir. İki yandan, içinde dört bordür bulunan sütuncelerle sınırlı olan mihrap yuvarlak nişli ve yuvarlak kemerlidir. Sütuncelerin içerisinde ilk ve son bordürde yumurta dizisine benzer bir süsleme varken ikinci ve üçüncü bordürde natüralist çiçek motifleri yer almaktadır. Yuvarlak kemer, yine alçı malzemenle yapılmış "S" kıvrımlı bir başlık üzerine oturmaktadır. Mihrap nişi kemerinde alçıdan perde motifi yapılmıştır. Perde iki yandan bağlıdır. Yuvarlak kemer üzerinde, duvara tutturulmuş

ve tek bir noktadan çıkarak simetrik bir şekilde iki yana yayılmış, üzüm salkımlarının bulunduğu geniş ve iri barok üsluplu bitkisel motifler vardır(Foto.9).

Fotoğraf -9. Mihrap

Ağacık Köyü Cami mihrabında bulunan, alçı perde motifi, Burhaniye'deki Şahinler Köyü Cami, Hacı Ahmet Cami, Hanay Cami, Hasan Ağa Cami, Koca Cami ve Mehmet Emin Ağa Cami mihraplarında da karşımıza çıkmaktadır.
