# ARTVİN BORÇKA CAMİLİ VE DÜZENLİ KÖYLERİNDE GELENEKSEL İKİ AHŞAP KÖPRÜ<sup>1</sup>

## **A Couple Of Traditional Bridges At Camili And Düzenli Villages Of Artvin Borçka**

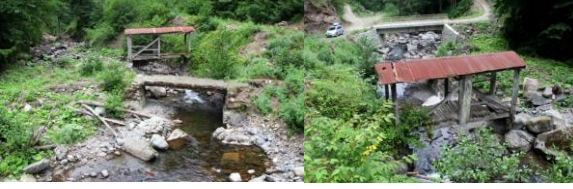
**Foto. 21.** Baltacılar Köprüsü kuzeydoğu (mansab) cephesi

**Foto. 22.** Baltacılar Köprüsü güneybatı (menba) cephesi

Dođu-batı ekseninden 45<sup>0</sup> gneye dnk uzanan kprnn menba yz gneybatıya, mansab yz kuzeydoğusuna bakar (izim 4, Foto. 22-24). Tabliye hem irtifa bakımından hem de dođrusal olarak dzdr. (izim 4, Foto. 23-25). Kprnn ahşap aksamı, bulunduğı akarsu yatağının iki yakasındaki dođal kayalara oturan kđir ayaklara oturmaktadır. Kuzeybatıya bakan giriř kesiminde dere yatağında bulunan tabii kayalıđın tabliyeye yakın st kesiminde kk bir para harsız moloz taş dolgu grlmektedir (Foto. 24-25). Karşı yakada epey tahrip olmuş halde 1.35 m yksekliđinde betonarme harlı moloz taş bir ayak inşası edilmiştir (Foto. 24-25). Bu ayağın altında, su seviyesinden + 0.95 m kota ykselen bir kaya bulunmaktadır. Belirtilen destekler zerinde, 25x25 cm kare kesitli yastık kiriřlerine yer verilmiştir (Foto. 26-27). Yastık kiriřleri zerinde uzatılan 35-40 cm arasında değıřen llerindeki kare kesitli, takriben 8 m uzunlukta, yan yana, aralıklı sıralanmış her biri tek para kestane ađacından  ana kiriř, tabliyeye destek vermektedir (Foto. 28). Mansab tarafındaki ana kiriřin, gneydoğusuna bakan bař kesiminde grldđ zere, kiriřin ii kısmen ryerek bořalmıř

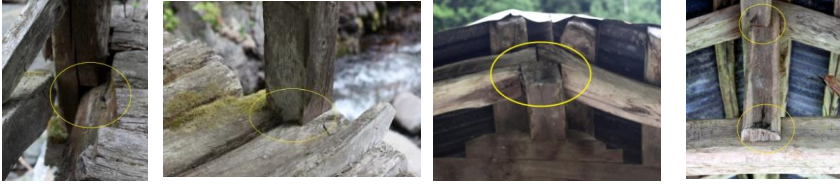
**Foto. 32-35.** Baltacılar Kprs “kertmeli uç birleřtirme” ayrıntıları

Kprnn eřitli kesimlerinde grlen geme ve birleřtirmeler - “dz en birleřtirme”, “dz boy birleřtirme”, “kertmeli u birleřtirme”, “kanallı geme”, “zıvanalı geme” - geleneksel mimarimizde grlen uygulamalardır.<sup>30</sup> Bu birleřtirmelerde ayrıca bol miktarda akma usull demir ivi de kullanılmıřtır.
