Tarihinde İkinci Kez Taşınan Ahşap Cami:
RİZE - KALKANDERE
HÜSEYİN HOCA KÖYÜ SAHİL CAMİİ

The Timber Mosque Moved Twice In Its History:
Rize/Kalkandere-Hüseyin Hoca Village Coastal Mosque

Murat Sav | Arkeolog, Vakıflar İstanbul I.Bölge Müdürlüğü

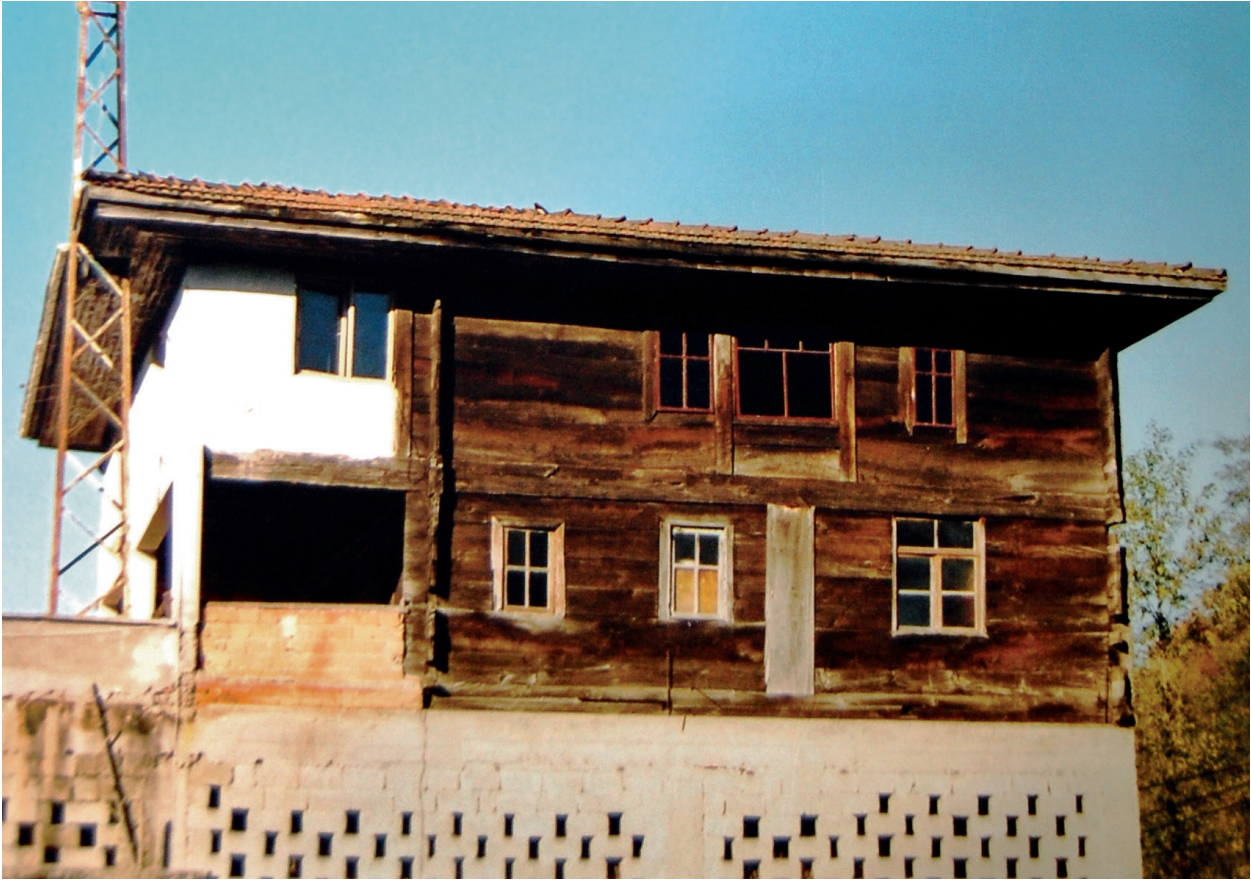
Fotoğraf 1- Cami taşınmadan evvel, güneyden (Trabzon Kültür Varlıklarını Koruma Kurulu'ndaki dosyasından,2003 yılı)

camii görünce içim yandı. Cami, metruk bir çay toplama deposunun üstünde idi ve son cemaat yeri zaman içinde harap olmuş, başka bir ek yapılmıştı. Yine, camiye gelenlerin namazı beklerken oturup, dinlenmelerini sağlayan yan balkon da yok olmuştu. 186 yıllık kültür varlığımızın metruk bir deponun üstünde oluşu, beni fazlasıyla üzdü. Kaymakam Bey ile bu konuda neler yapabileceğimizi düşündük. Önce, söküp taşımayı düşündük ama bunun sağlıklı olmayacağına karar verdik. Geriye taşınması kalıyordu ki, o da bizi epey düşündürdü. Ancak, bu konuda sağlıklı ve cesaretli bir karar vermek gerekiyordu. Üstelik caminin restorasyona da ihtiyacı vardı. Bu bağlamda, İl Özel İdaresi kanalıyla yapmaya karar verdik ve projeleri hazırlayacak olan mimardan, caminin zarar görmeden nasıl taşınabileceği konusunda matematiksel çalışmalar yapmasını istedik. Taşınma yöntemleri araştırıldı, caminin ağırlığı hesaplandı, vinçle taşıma sistemi benimsendi ve hazırlanan proje Koruma Kurulu'na iletili. Konu etraflıca araştırılıp, tartışıldıktan sonra caminin tek parça halinde taşınması projemiz kabul edildi. Buna göre çelikten bir kafes içine alınacak olan camii, yaklaşık 20 metre mesafedeki yeni parseline vinç yardımıyla konulacaktı. Kaymakam Nedim Akmeşe ile birlikte bu işe çok kafa yorduk. Limandaki vinçler araştırıldı bu sıra, Çayeli'nden 250 ton yük kaldıracak bir vinç ayarladık. Orijinal olmayan çatı kısmı söküldükten sonra, içinden hiçbir mimari eleman alınmadan camiiyi o şekilde kafes içine aldık ve 30 Haziran 2011 günü Hüseyin Hoca Köyüne giderek, çalışmalarını bizzat tâkip ettik. Taşınma sıra-

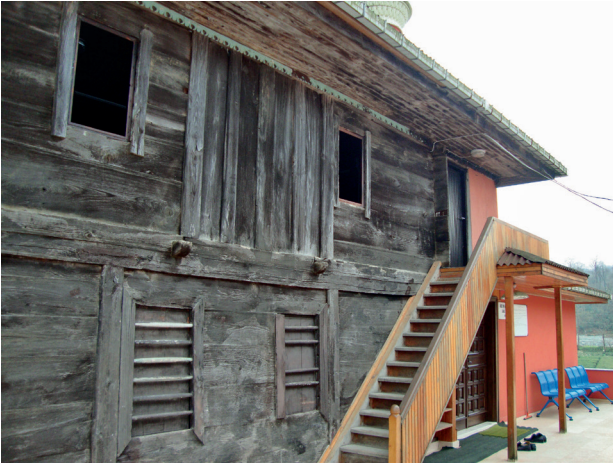
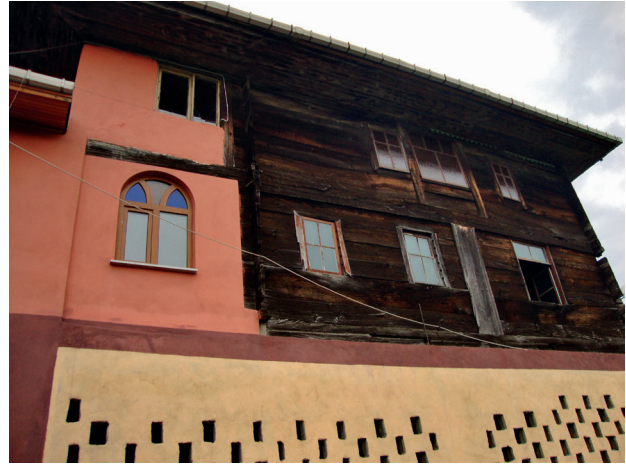
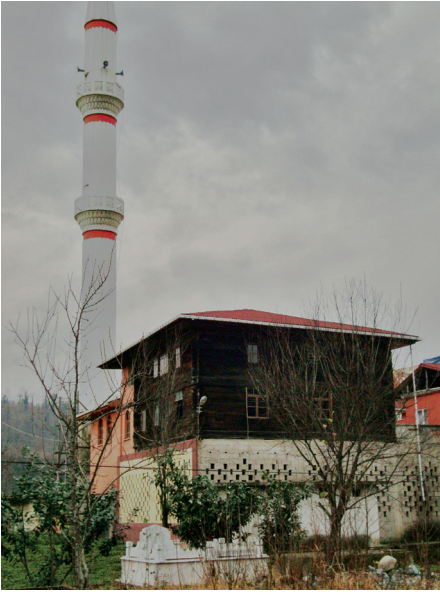
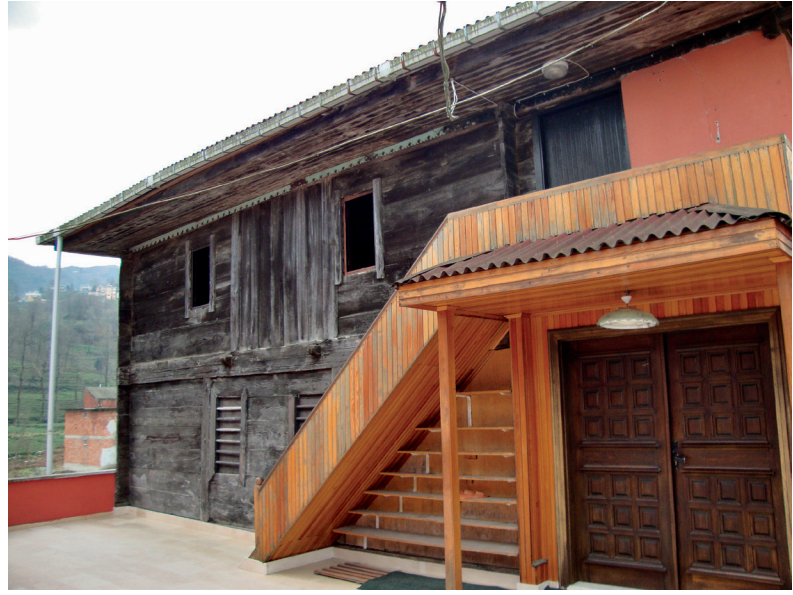
Fotoğraf 2- Taşınmadan evvel cami ve muhtes ekleri (Rize Valiliğinden,ocak 2010)

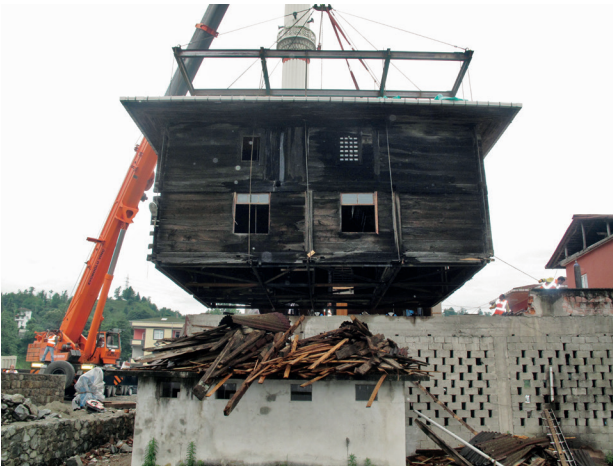
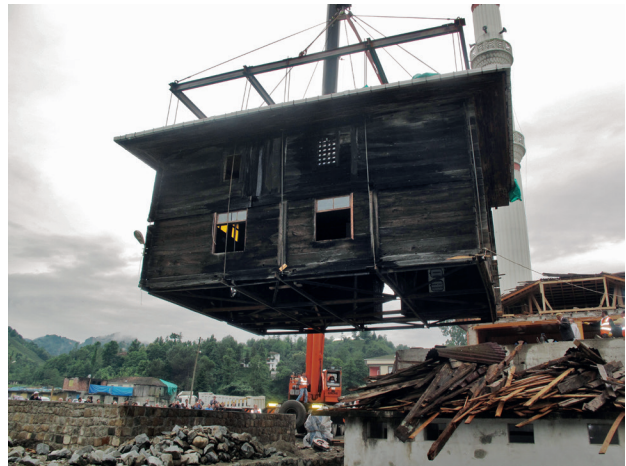
Fotoğraf 3- Cami vinç yardımıyla taşınırken (Rize Valiliğinden, 30.6.2011)

Yaklaşık 90 m² yüzölçümündeki ahşap caminin ağırlığı hesaplandıktan sonra, özgün olmayan çatının sökülmesinin ardından, yapının altına atılan çaprazlama çelikler ve yine üstten atılan çeliklerin birbirine tutturulması ve ağırlık noktası düşünülerek oluşturulan kafes yöntemi ile cami taşınacak hale getirilmiştir.

Çayeli'nden getirilen ve yapının ağırlığının daha fazlasını taşıyabilecek kapasitedeki bir vincin yardımıyla, içinden hiçbir mimari elemanı çıkarılmadan cami ye-

rinden kaldırılarak, güneyde daha evvel yapılmış olan yaklaşık 1.00 metre yüksekliğindeki subasmanın üzerine muntazam şekilde yerleştirilmiştir. Bu çalışma yapılırken, camiye zarar verilmemesi, taşınmanın başarısını da göstermektedir.

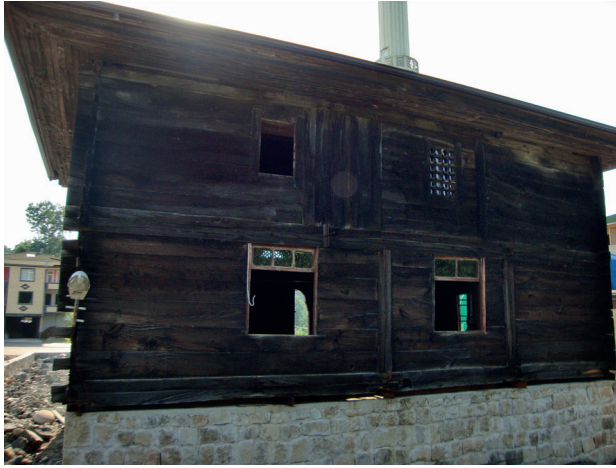
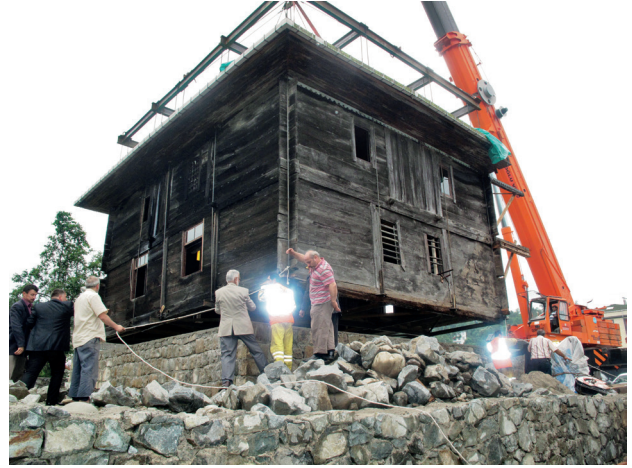
Fotoğraf 4- Cami yeni yerine yerleştirilirken (Rize Valiliğinden,30.6.2011)

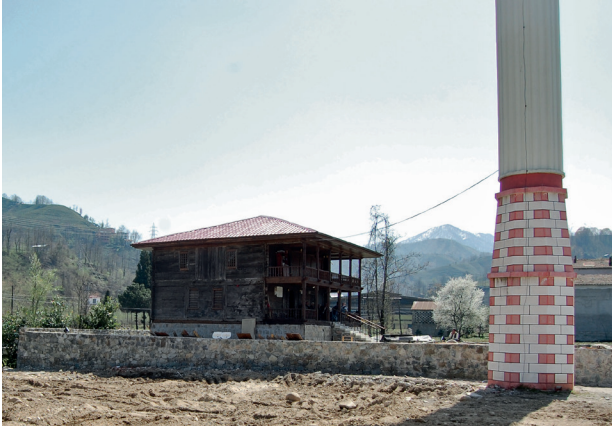
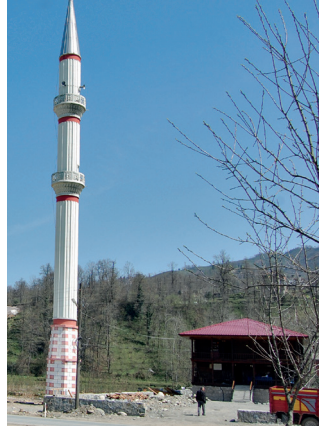
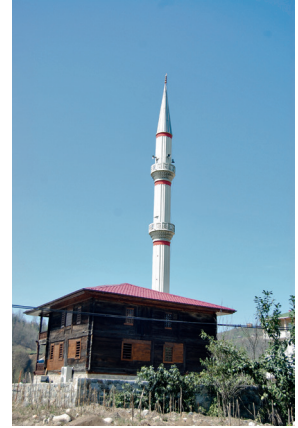
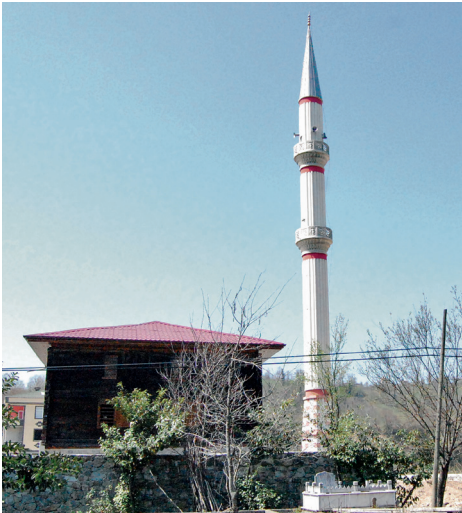
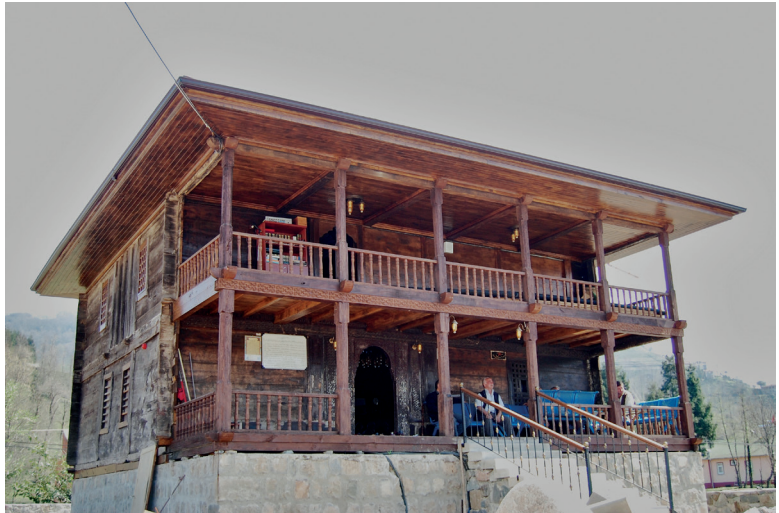
Fotoğraf 7- Caminin yeni konumu, eski yeri ve restorasyon sonrası çeşitli açılardan görünümü (Murat Sav, 6.4.2012)

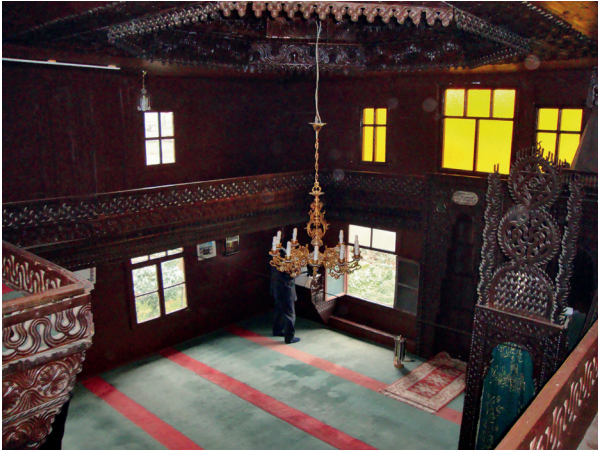
Fotoğraf 8- Cami içinden genel görünüm (Murat Sav, 6.4.2012)

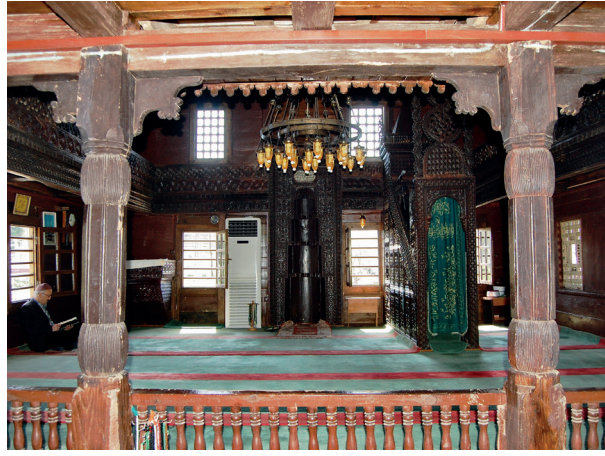
Fotoğraf 9- Mahfil altından mihrap cephesine bakış (Murat Sav,6.4.2012)

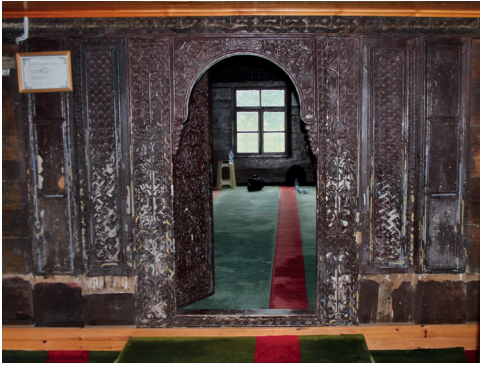
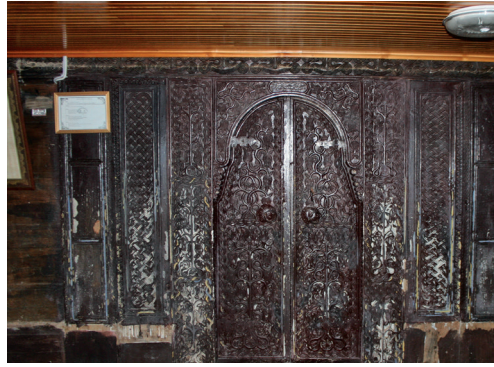
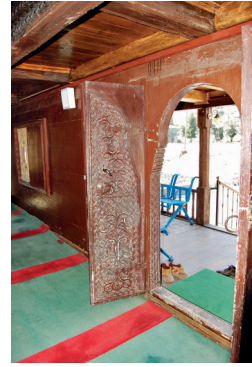
Fotoğraf 10- Kapı kanatları (Murat Sav, 6.4.2012)

Batı cephesinde yer alan kapı üzerindeki ahşap süslemelerde stilize bitkiler ve zencirek motifleri bulunmaktadır. Kapı kanatlarının yanı sıra pervazlarında bitkisel bezemelere yer verilmiştir. Bu bezemenin kenar kısımlarında hasır örgüyü andıran panolar bulunmaktadır. Mahfile, ana ibadet mekânının kuzeybatı köşesinden ahşap bir merdiven vasıtasıyla çıkılmakta olup, mahfilin tam orta bölümünde

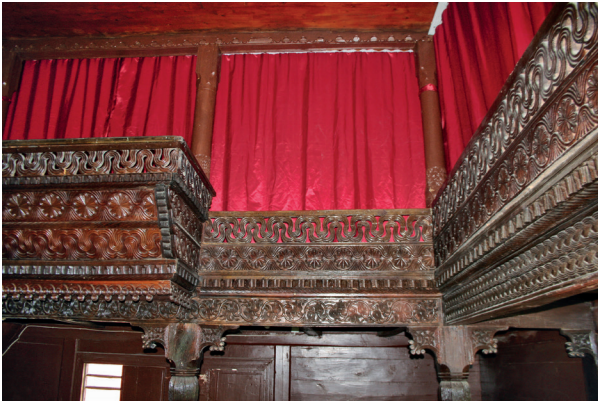
Fotoğraf 11- Mahfil (Envar Mimarlıktan)

harime doğru yarım daire şeklinde çıkma yapan mahfil balkonlu yer almaktadır. Mahfilin kirişleri ve korkuluklarında da zevkli bir işçilikle, dönemin beğenisi olan barok tarzı andıran bezeme uygulanmıştır.

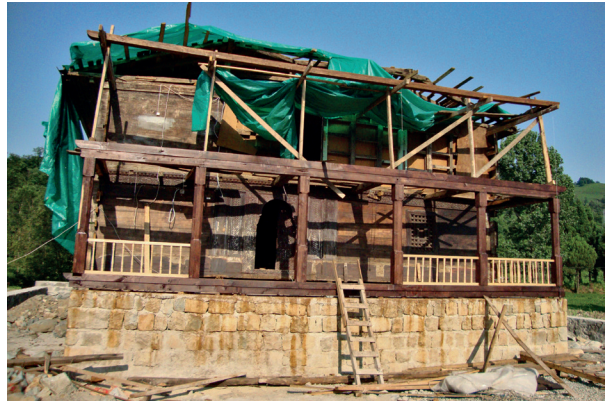
Fotoğraf 12- Restorasyon sırasında cami (Rize Valiliğinden)

Batı kısmında özgün bir revak bulunmakta iken, harap olunca bu kısım betonarme olarak yenilenmiştir. Doğu cephesinden de daha evvel giriş yapıldığı görülmektedir. Daha evvel yok olduğundan ve izlerine dayanılarak, son cemaat mahallinin üstündeki bölüm de restorasyon çalışmaları esnasında ahşap olarak yeniden yapılmıştır.

Restorasyon öncesi çatısı, marsilya tipi kiremit ile kaplı iken, yakın bir dönemde sac kaplanmıştı. Son restorasyonda yeniden Marsilya kiremiti ile çatısı kaplanmıştır.

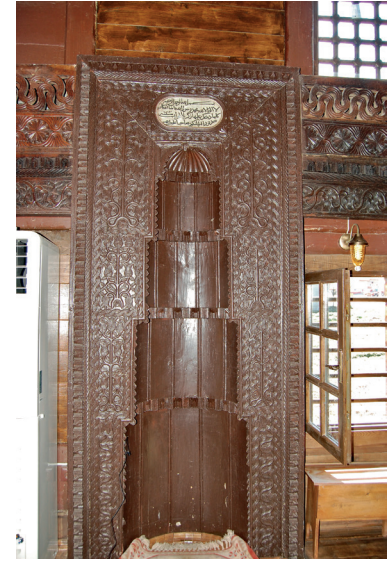
Fotoğraf 13- Minber ve mihrap (Murat Sav, 6.4.2012)

Yapının güney aksında yer alan mihrap nişi çevresinde kıvrık dallı stilize bitkisel motifler bulunmaktadır. Ahşap işçiliğinin güzel bir örneğini teşkil eden minberin yan aynalıkları dikey panolar halinde olup, panoların içlerinde dalları lalelerle tanzim edilen ağaç motifleri yer almaktadır.

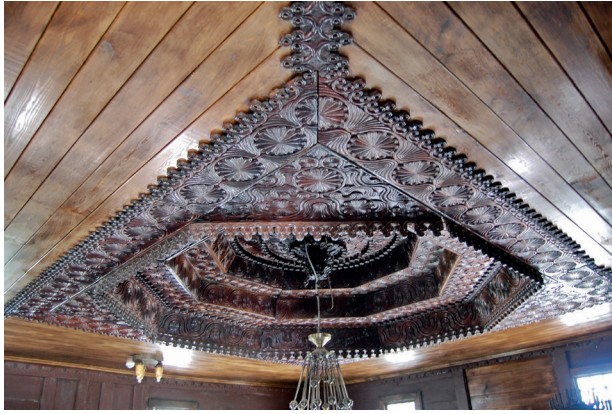
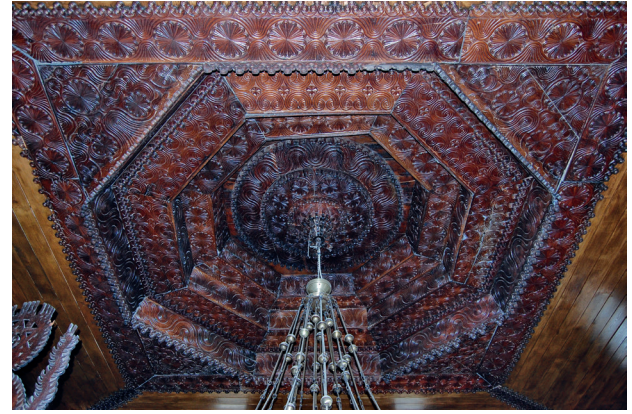
Fotoğraf 14- Tavan göbeği (Murat Sav, 6.4.2012)

Tavan göbeği için ayrı bir parantez açmak gereklidir. Kare formunun içine raptedilen iç içe sekizgenlerin konturları bordür halindedir. Ağırlıklı olarak geometrik süslemeler tercih edilmiştir. Tam göbekte ise bir daire yer almaktadır.

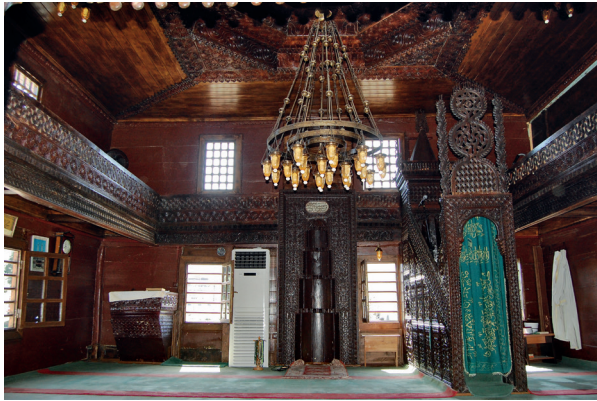
Fotoğraf 15- Mihrap duvarına doğru bakış (Murat Sav, 6.4.2012)
