# RESTORASYON SONRASI TARİHİ SUNDURA CAMİSİ VE MİNARESİNİN ÇEVRESEL TİTREŞİM TESTİ YÖNTEMİYLE DİNAMİK ÖZELLİKLERİNİN BELİRLENMESİ

Structural Dynamic Identification of a Restored Historical Masonry  
Sundura Mosque and Minaret Using Ambient Vibrations

Prof. Dr. Alemdar Bayraktar | K.T.Ü., İnşaat Mühendisliği Bölümü  
İsmet Çalık | İnş. Yük. Mühendisi, Vakıflar Trabzon Bölge Müdürlüğü  
Yrd. Doç. Dr. Temel Türker | K.T.Ü., İnşaat Mühendisliği Bölümü

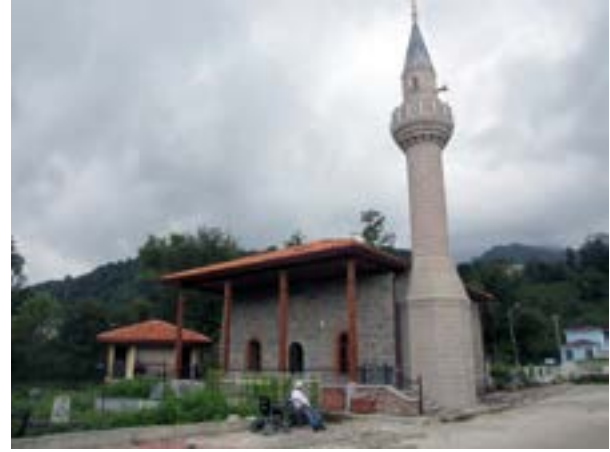
Fotoğraf 1. Sundura Camisine ait görüntü.

ye-Gürcistan gümrük kapısı olan Sarp Sınır Kapısını Hopa ilçesinde bulunmaktadır. Sundura Mahallesi, Hopa'nın merkezinde olan ve ilçe stadyumu ile çeşitli okulları da içeren önemli bir mahalledir. 19. yy'da inşa edildiği tahmin edilen Sundura Mahallesi Camii yıllar itibariyle çeşitli müdahaleler görmüş olup, Doğu Karadeniz Bölgesinin klasik ahşap çatılı cami tipindedir.
