# ATİK VALİDE SULTAN KÜLLİYESİ

## 2011-2013 YILLARI RESTORASYONU VE UYGULAMALARI

Atik Valide Sultan Group of Buildings Restoration of the Years 2011-2013

İhsan Eriş | *Y.Mimar, Vakıflar İstanbul 2. Bölge Müdürlüğü*  
Uğur Yüzereroğlu | *Yüksek Mimar*  
Nüket Demir | *Restoratör, Konservatör*

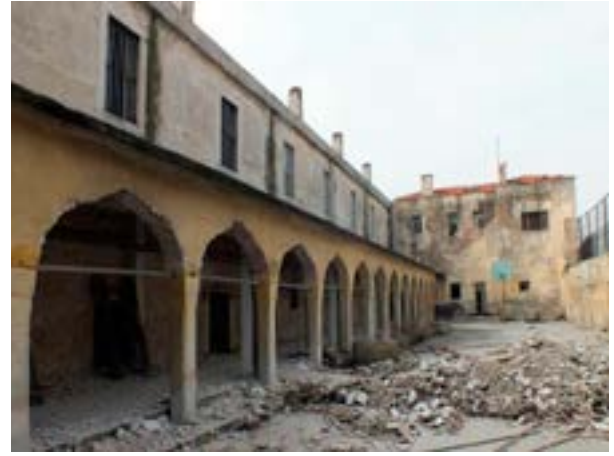
Fotoğraf 14. Dar'ül Hadis üst kat avlusu ve betonarme ekler

Dar'ül Hadis'in bu kısmında betonarme olarak yükseltilmiş bir kat daha bulunmaktadır. Özgün yapının kubbeleri yıkılarak yükselen bu kat, yapıya gereksiz bir ağırlık vermektedir. Yapının güneydoğu ucunda bulunan kubbe, özgün yapım sistemi ve gabari hakkında bilgi vermektedir.

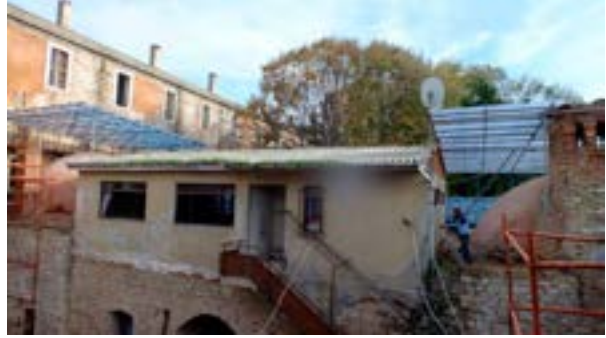
Fotoğraf 18. Tabhane (F Blok) betonarme ek

Külliyeye en çok zarar vermiş olan müdahaleler, muhdes eklerdir. Özellikle Tabhane ve Dar'ül Hadis bölümlerinde uygulanmış olan betonarme ekler, hem görsel hem de statik açıdan uyumsuzluk göstermektedir. Benzer şekilde çimento siva uygulanmış yüzeyler, raspa sırasında tuğla ve taşlarda çoğunlukla yüzey kayıplarına, yer yer malzeme kayıplarına sebep olmaktadır.

miştir. Ardından tüm muhdes ekler kaldırılmış ve kapatılmış özgün açıklıklardaki dolgular sökülüştür. Böylece, yapıya fazladan yük oluşturan ekler kaldırılmıştır. Bunun

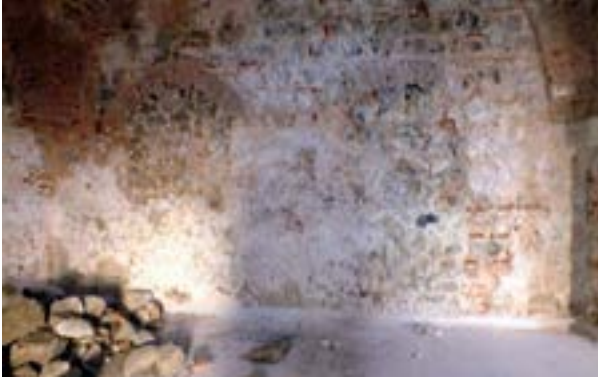
**Fotoğraf 19.** İmarethane (D Blok) kapatılmış özgün açıklık

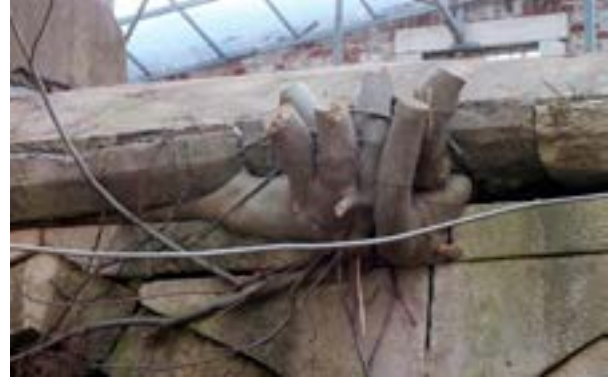
**Fotoğraf 20.** (Tabhane) F Blok silmeden çıkan bitki kökleri

Çatılardaki ve kubbelerdeki bitkilenmenin önüne geçmek için farklı yöntemler uygulanmaktadır. Revak içlerinde, kubbe altlarında bulunan ince gövdeli bitkilerin yapraklarına kimyasal ilaçlama yapılarak, bu bitkiler kurutulmaktadır. Çatı ve kubbelerde orta büyüklükteki bitki köklerine kimyasal ilaç enjekte edilerek, bunlar kurutulmuştur. Daha büyük ağaçlar ve kökler ise çatı dolguları sökülerek, kesilmiş ve tamamen çıkartılmıştır.

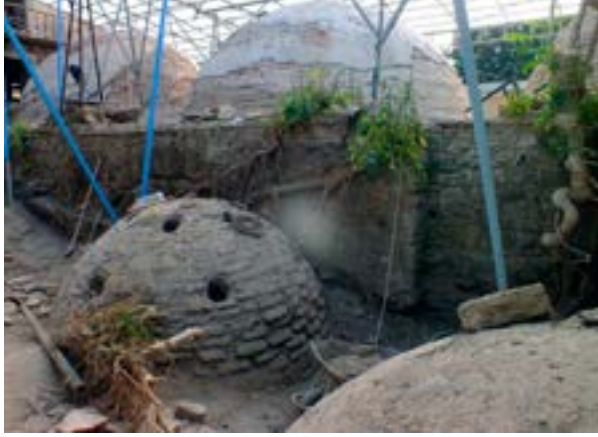
**Fotoğraf 21.** Tabhane (F Blok) ve Dariüşşifa (G Blok) arası çatıdaki ağaç oluşumları ve kökler

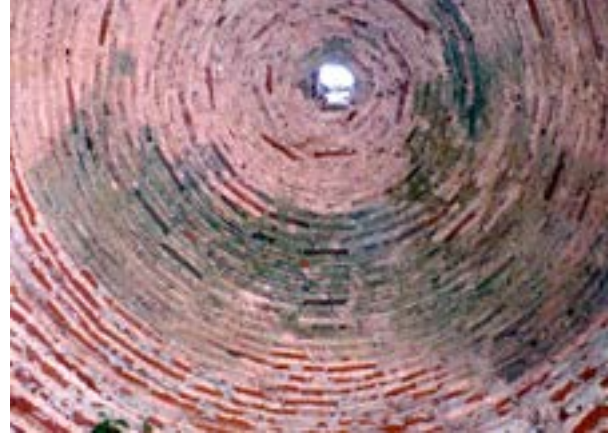
**Fotoğraf 22.** Dar'ül Hadis (E Blok) kubbede yosunlanma ve rutubet

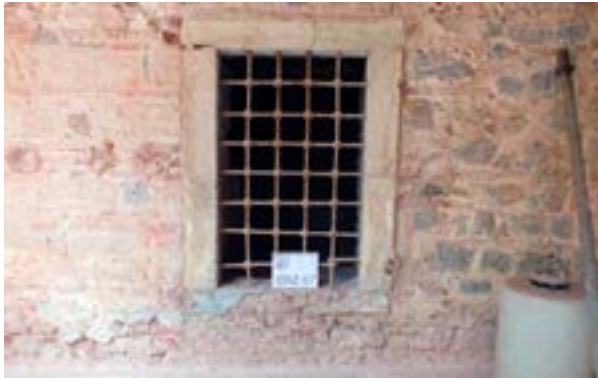
**Fotoğraf 23.** İmarethane (D Blok) söve hasarları ve lokma demir parmaklıklarda korozyon

Yapıdaki doğramaların hemen hepsi müdahale görmüş ve zaman içerisinde muhdes doğramalar takılmıştır. Pencerelerdeki lokmalı demir parmaklıkların da bir kısmı sökülmüş ve yerine muhdes demir parmaklıklar takılmıştır. Yerinde korunmuş lokma demir parmaklıklarda ise korozyon görülmektedir.

Yapıda korozyona uğramış tüm metal elemanlara kumlama yapılarak, paslanmış yüzey temizlenmiştir. Tekrar kullanılacak olan demir elemanlara galvanik koruyucu veya antipas uygulanmaktadır. Amaç, korozyonu engellemektir.

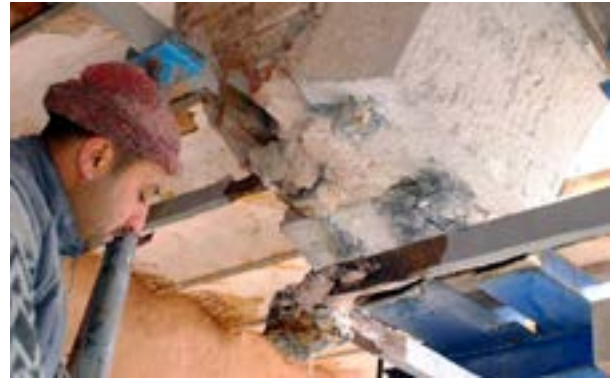
**Fotoğraf 24.** Dariüşşifa (G Blok) gergi demirlerinde korozyon

Korozyona uğramış bir diğer eleman ise, revaklardaki gergi demirleridir. Gergi demirlerinin korozyonu D Blok, E Blok ve G Blokte bazı sütun başlıklarının çatlamasına ve kırılmasına sebep olmuştur. Bu nedenle hasar görmüş sütun başlıklarına da müdahale edilmesi gerekmektedir.

Kırılmış veya çatlamış olan mermer sütun başlıkları, özgün malzeme ve formda hazırlanmış olan sütun başlıklarıyla değiştirilmektedir. Bu değiştirme işlemi sırasında yapıya zarar vermemek için sütun başlığının iki yanındaki kemerler çelik askı iskelesiyle desteklenmektedir.

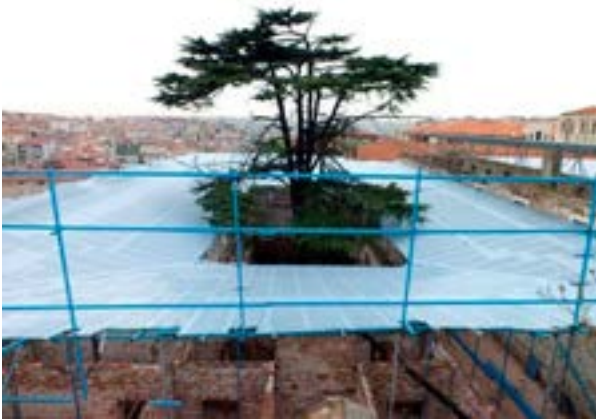
Fotoğraf 25. Kervansaray (A Blok) koruyucu çatı uygulaması

Öncelikle külliyeinin tamamında koruyucu çatı yapılarak yapı, yağmur ve kar yağışına karşı koruma altına alın-

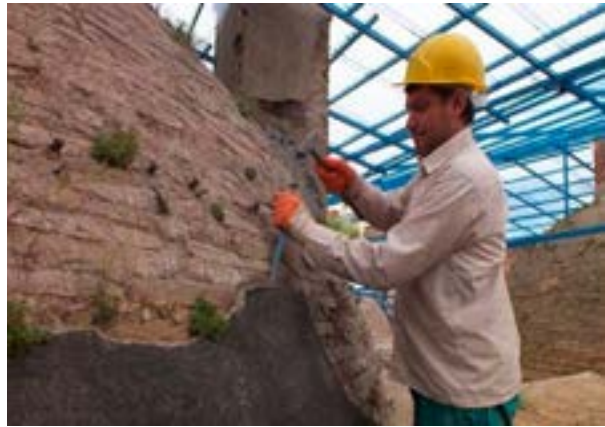
Fotoğraf 26. İmarethane (D Blok) kubbelerde sıva raspalarının yapılması

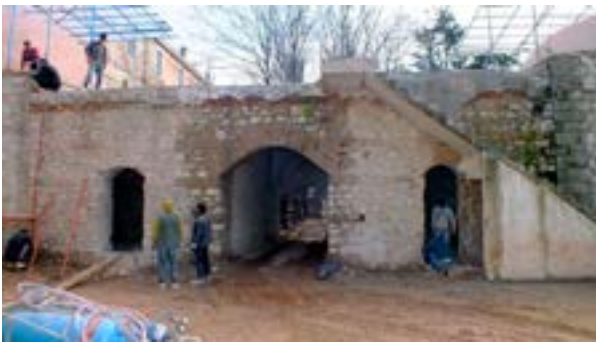
Fotoğraf 27. Tabhane (F Blok) kaldırılmış betonarme ek

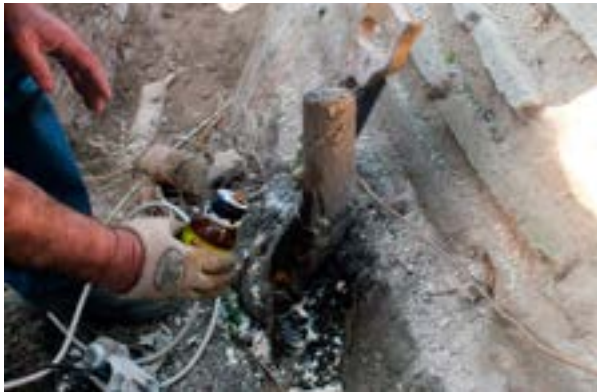
Fotoğraf 28. Çatılardaki bitkilerin kimyasal ilaçlama ile kurutulması

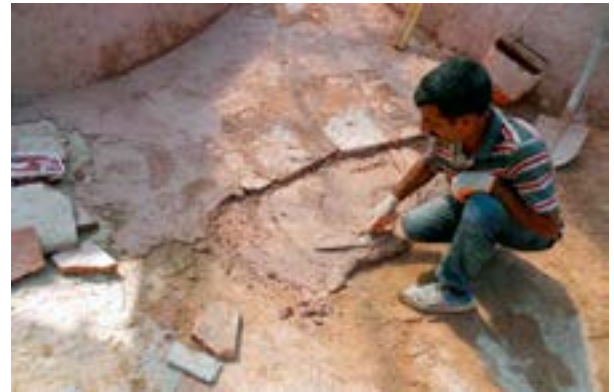
Fotoğraf 29. İmarethane (D Blok) çatıda kurşun altı tesviyesinin yapılması

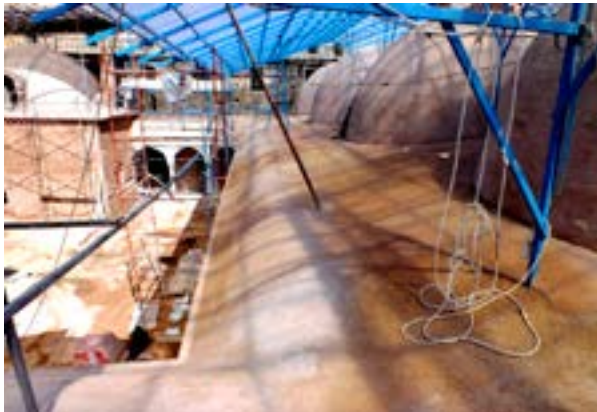
Fotoğraf 30. İmarethane (D Blok) kurşun altı çamur siva uygulaması

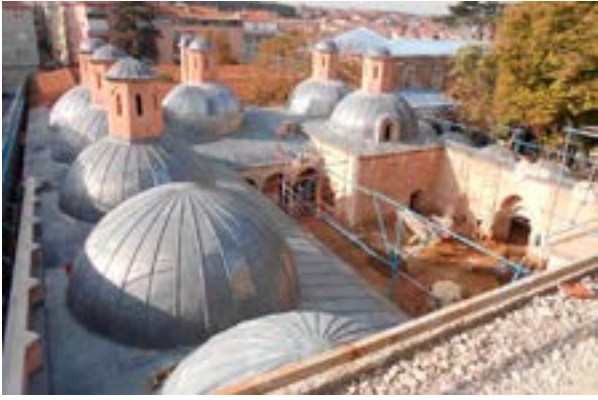
Fotoğraf 31. İmarethane (D Blok) kurşun uygulaması

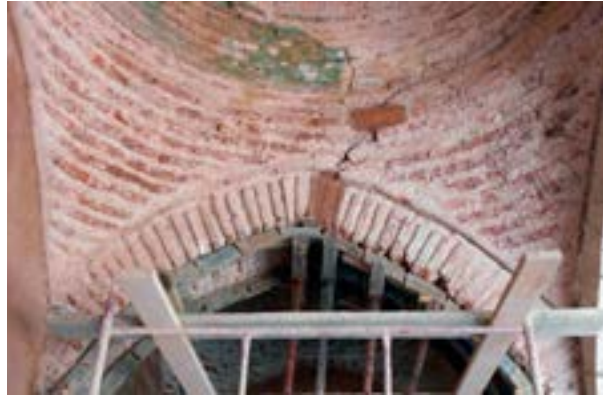
Fotoğraf 32. Da'ül Hadis (E Blok) kubbe ve kemerde tuğla tamirleri

Duvar ve kubbelerde 3-4 cm'den büyük olan çatlaklarda, bir sıra tuğla sökülerek özgün malzeme ile dikiş yapılmakta, daha sonra ise enjeksiyon yapılarak, onarım tamamlanmaktadır. 3-4 mm.' den küçük olan çatlaklarda ise sadece enjeksiyon uygulanmaktadır.

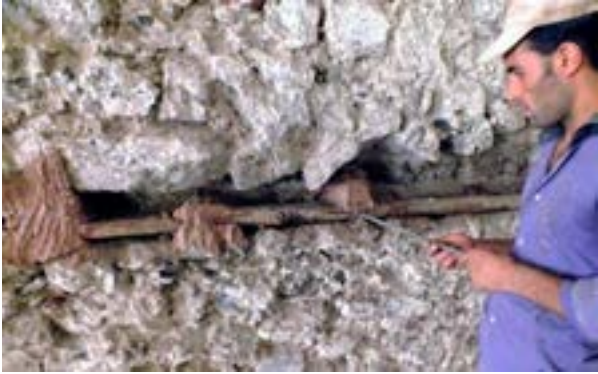
Fotoğraf 33. Ahşap hatıl uygulaması

Tüm blokların duvarlarındaki hatıl yerleri belirlenmekte ve uygun ölçüde hatıllar yerlerine yerleştirilmektedir. Aynı duvar içinde karşılıklı gelen hatıllar uygun boyutlarda paslanmaz çelik pimlerle birbirine bağlanmaktadır. Duvar-

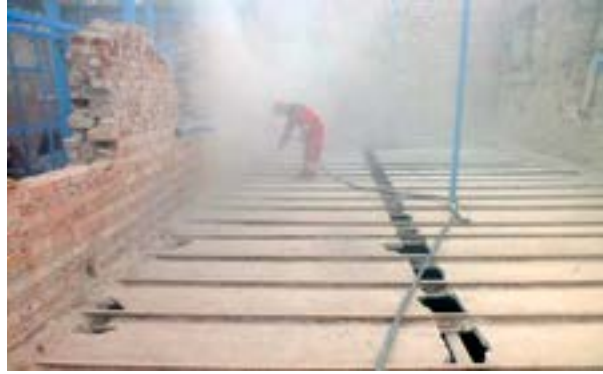
Fotoğraf 34. Kervansaray (A Blok) volta döşemelerde kumlama uygulaması

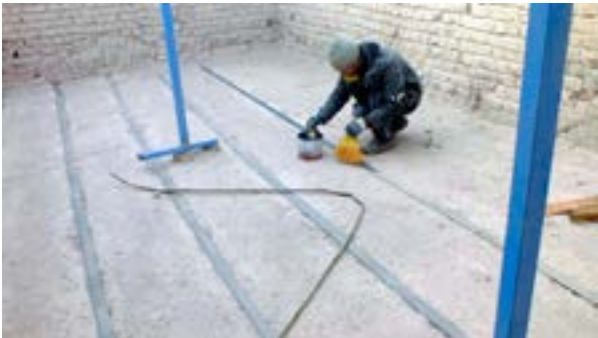
Fotoğraf 35. Darüşşifa (G Blok) kumlama sonrası galvanik koruyucu uygulaması

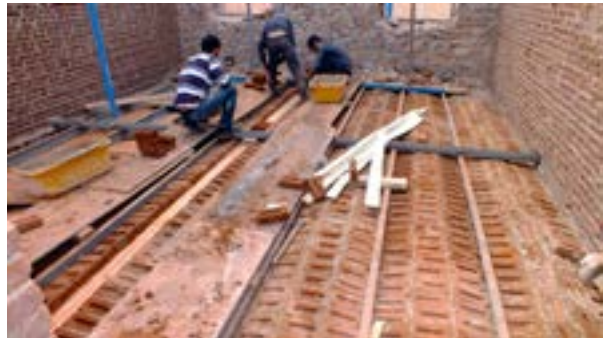
Fotoğraf 36. Kervansaray (A Blok) volta döşeme tamirleri

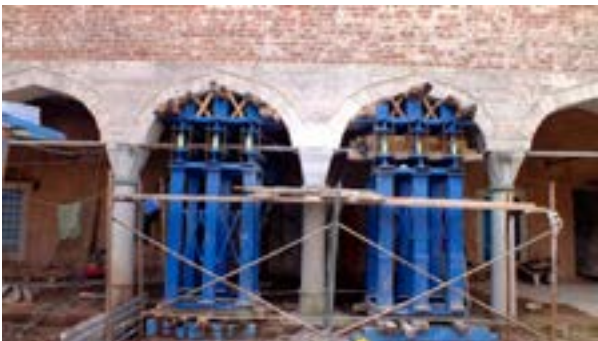
Fotoğraf 37. Darüşşifa (G Blok) -sütun başlıkları için hazırlanan çelik askı iskeleleri

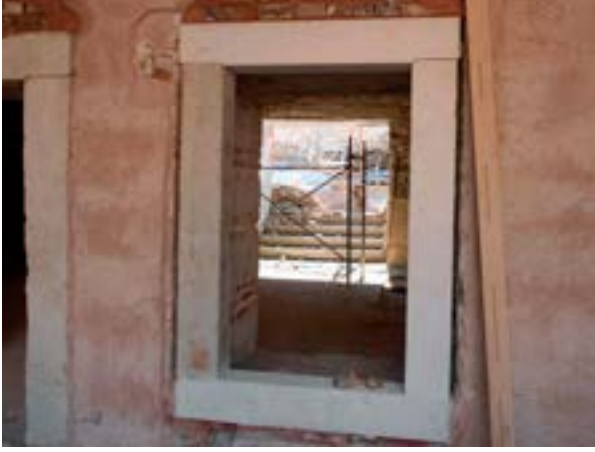
Fotoğraf 38. İmarethane (D Blok) söve tamir ve yenilemesi

Zaman içerisinde müdahale görmüş, hasar görmüş veya tamamen kaldırılmış duvar, baca, ocak, saçak, silme, söve, vb taş/tuğla elemanlar restorasyon projesine göre, özgün malzeme kullanılarak yeniden örülmekte ve tamamlanmaktadır.

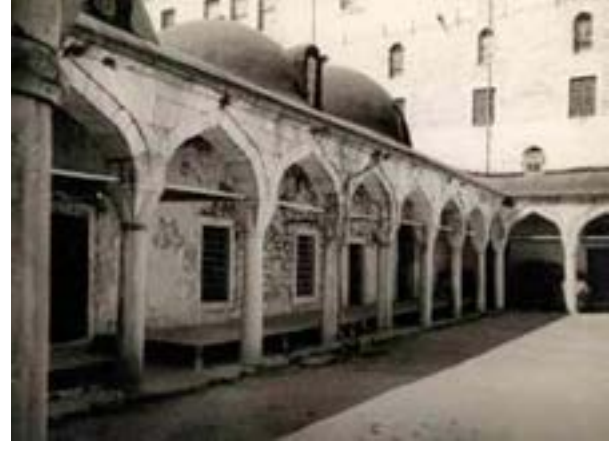
Fotoğraf 40. Tabhane (F Blok) revakların yıkılmadan önceki hali (1938)

Yapıdaki malzeme kayıpları düşünüldüğünde, en önemli hasara sahip olan Tabhane'deki yıkılmış olan revak, özgün plan şeması ve malzemeleri kullanılarak yeniden inşa edilecektir. Bunun yanında yapı bütününde mevcut olmayan ahşap doğramalar, özgün elemanlar göz önüne alınarak veya dönem özellikleri araştırılarak projelendirilmiş olup, bunlar da restorasyon projelerine göre uygulanacaktır.

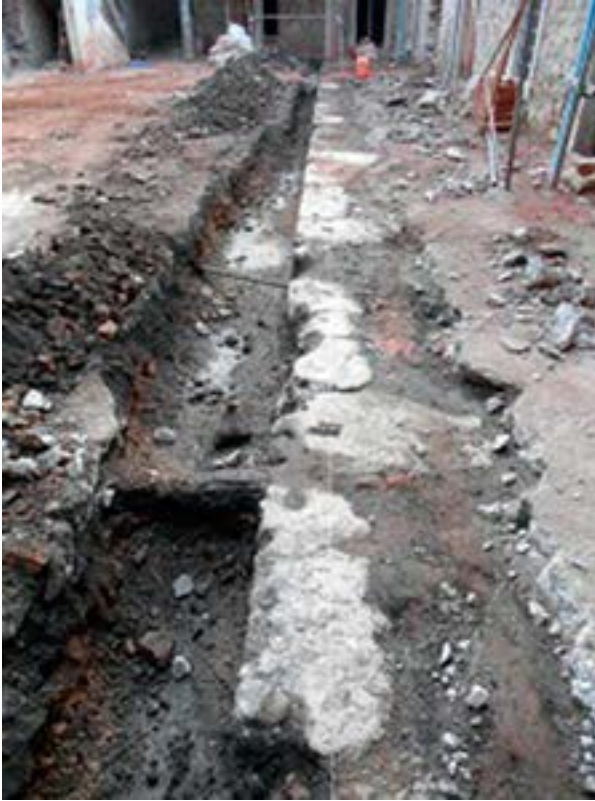
Fotoğraf 39. Tabhane (F Blok) yıkılmış olan revak
