KÜÇÜK MECİDİYE CAMİİ

KUBBE KÜNK SİSTEMİ ve UYGULAMA SÜRECİ

Küçük Mecidiye Mosque A Special Pipe Structure and its Process Stages

Ulku Yücel | *Y.Mimar, Vakıflar İstanbul I. Bölge Müdürlüğü*
Hawa Ekşi Bekiroğlu | *Y.Mimar, Vakıflar İstanbul I. Bölge Müdürlüğü*
Oktay Özel | *İnş. Müh., Vakıflar İstanbul I. Bölge Müdürlüğü*
Asude Tomris Boran | *Mimar*

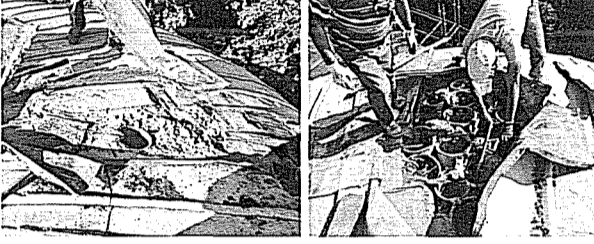
Fotoğraf 11.(a,b)Kubbedeki kurşun örtünün sökülümü.

Alınan bu karar doğrultusunda kubbedeki kurşun örtü kademe kademe sökülmeğe başlanmıştır. Bu aşamada kubbe yüzeyinde farklı bir dokuyula karşılaşmıştır. Kurşun altında birbirine değer vaziyette yerleştirilmiş künkler tespit edilmiş, lokal olmak kaydıyla birkaç noktadan kaldırılan kurşunun altında, künklerin tüm kubbe yüzeyinde devam ettiği anlaşılmıştır (Fotoğraf 11a,b,12a,b).

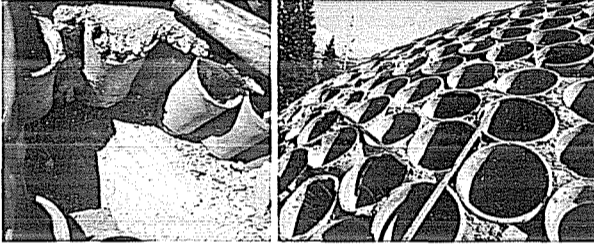
Fotoğraf 13.(a)Tuğladan örülmüş kubbenin yüzeyi. (b) Künkleri tutan düzensiz yerleştirilmiş demirler.

Klasik tuğladan örülmüş kubbenin yüzeyi künklerle kaplanmış, kubbe formu hafif bir malzemeyle, kubbeye zarar vermeden yükseltmek istenmiştir (Fotoğraf 13a). Böyle bir uygulama, İstanbul camileri arasında ilk kez karşımıza çıkmıştır. Ancak, benzer bir uygulamayla Amasya'daki Şirvanlı Camii son cemaat yeri kubbesinde karşılaşmıştır. Burada kubbeyi yükseltme amacı yerine, kubbeyi oluşturmak için örgü malzemesi olarak kullanılmıştır (Fotoğraf 13c).

Künkler 29 cm. üst çap 26 cm. alt çap ve 38 cm. yükseklik, 1.8 cm. et kalınlığına sahiptir (Şekil 7). Tüm kubbe yüzeyinde 3200 civarı künk olduğu tespit edilmiştir. Künkler, tuğladan örülmüş kubbe yüzeyine herhangi bir şekilde monte edilmemiş, sıkıştırılarak yerleştirilmiştir. Kubbe yüzeyine düzensiz monte edilmiş T formulu (10x10mm.) metal

çubuklarla hareketlenmeye karşı kilitlemiştir (Şekil 6, Fotoğraf 13 b). Künklerin iç mekâna açılan herhangi bir bağlantısı bulunmamaktadır.

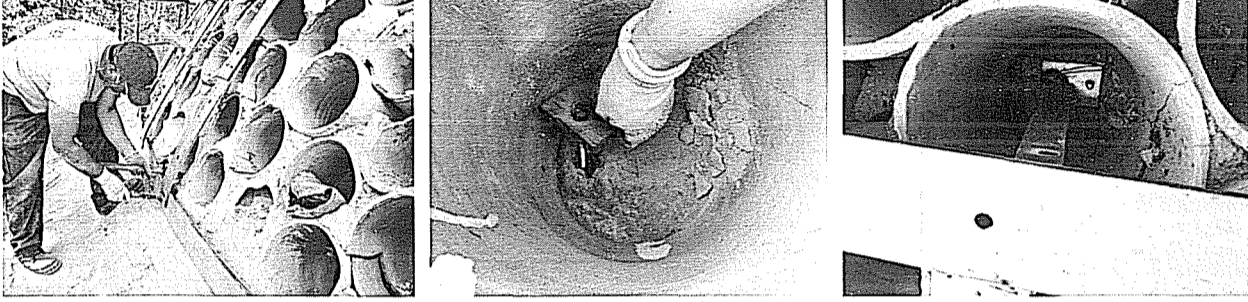
Fotoğraf 15.(a) Düşey plakaları etekdeki plakaya montajı, (b,c) künklerin içinden kubbe yüzeyine 316 paslanmaz çelik malzemeden ayak montajı.

Öncelikle, hazırlanan projesine göre kubbede kullanılacak parçaların kalıpları çıkartılmış, çelik atölyesinde kalıplara göre çelik plaka kesimleri, montaj parçaları ve diğer kısımları imal edilmiştir. Şantiye alanına getirilen parçalar sırasıyla yerlerine somun ve bulon kullanılarak monte edilmiştir. Kubbe tepesine ve etek kısmına iki adet yatay çelik ray şeklinde plakalar yerleştirilmiştir (Fotoğraf 15a).

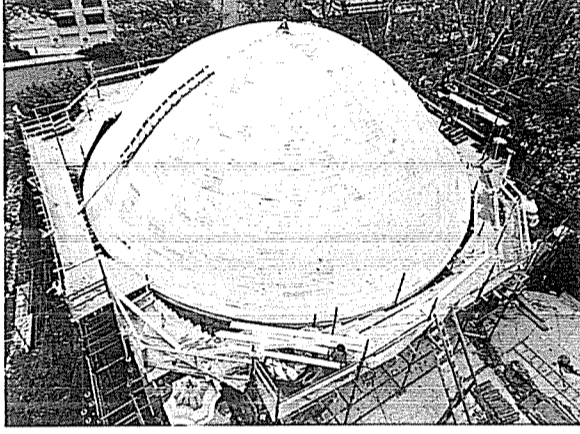
Fotoğraf 20. Ahşap kaplamanın tamamlanmış hali.

Ahşap karkasın üzerine de ahşap kaplama monte edilerek zeminde kurşun altı kaplaması tamamlanmıştır (Fotoğraf 20). Su yalıtımı için, ahşap kaplama üzerine kurşun altı membran yapıştırılarak kaplama yapılmıştır (Fotoğraf 21a,b).
