*Dođu Karadeniz ile Dođu Anadolu'nun  
Geleneksel Cami Mimarisindeki Geçiř Örneđi*  
**BAYBURT KONURSU CAMİİ  
VE RESTORASYONU**

**THE BAYBURT KONURSU MOSQUE AND ITS RESTORATION**

Dr. İsmet Çalık | *İnř. Yük. Müh., Vakıflar Erzurum Bölge Müdürlüğü*  
Songül Genç | *Mimar, Vakıflar Erzurum Bölge Müdürlüğü*  
Şaban Ercan | *Sanat Tarihçi, Vakıflar Erzurum Bölge Müdürlüğü*

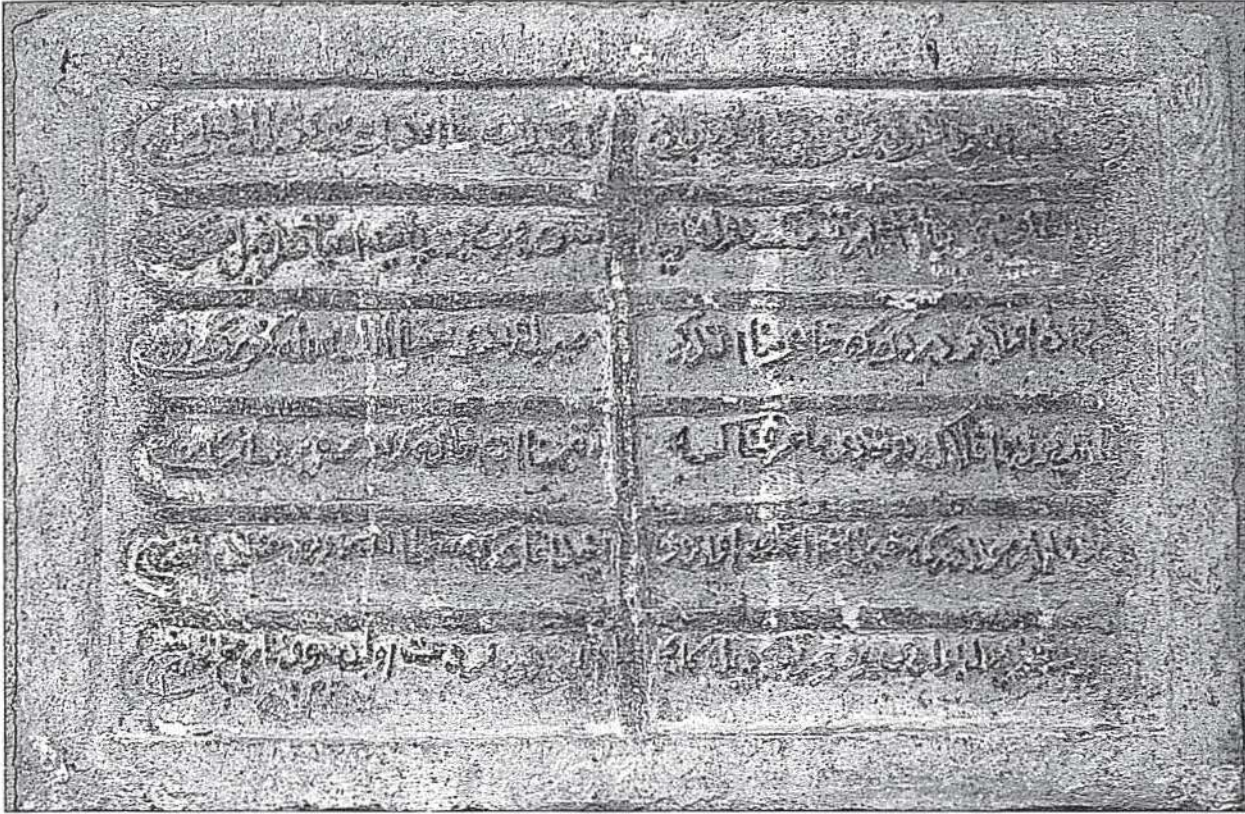
Fotoğraf 2. Konursu Camii'nin giriş kapısı üstünde yer alan kitâbe.

Cami, giriş kapısı üzerindeki mermer üzerine yazılmış altı satırlık nesih kitâbesine göre, Hicri 1227/Miladi 1812 tarihinde inşa edilmiştir.

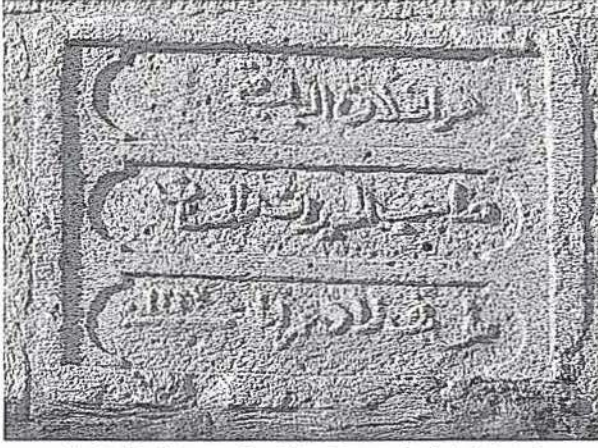
Fotoğraf 3. Konursu Camii'nin güney cephesinin batısında yer alan kitâbe.

Eserin güney cephesinin batı köşesine yerleştirilmiş kitâbede (Fotoğraf 3), "Hüve'l- Hallakül Baki, Sahibül hayrat vel hasenat Ali Bey (?), zade Ömer Ağa Sene 1227" ifadesi bulunmakta olup, anlamı; "Bâki ve diri olan O (Allah)'dur. Hayır ve hasenat sahibi Ali Beyzade Ömer Ağa, 1227H. (1812 M.)"dır.

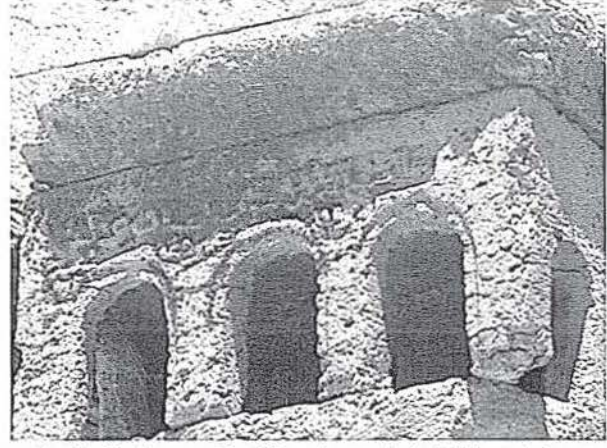
Fotoğraf 5. Konursu Camii'nin güney cephesindeki kuş evinde yer alan kitâbe.

Caminin dışında yer alan son kitâbe, güney cephesindeki kuş evinin üzerindeki tek satırlık kitâbedir (Fotoğraf 5). Bu kitâbede, "Sahibül hayrat vel hasenat Ömer Ağa" ifadesi bulunmakta olup, anlamı "Hayır ve hasenat sahibi Ömer Ağa"dır.

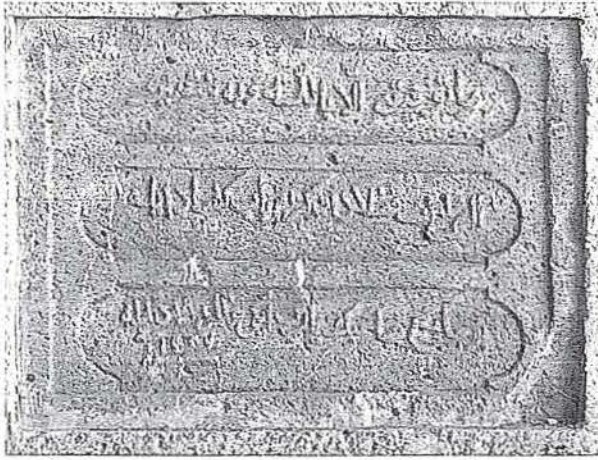
Fotoğraf 4a,b. Konursu Camii'nin güney cephesinin doğusunda yer alan ve minare kaidesine taşınan kitâbe.

Caminin güney cephesinin doğu köşesinde eklenti kısma yerleştirilmiş bir başka kitâbede (Fotoğraf 4), "Ve ma tevfiği illa billah ve bihi netse'in İlahi lutf-ıfazlından kerem babın küşad eyle. Bu cami sahibin Ya Rab iki alemde şad eyle. 1227" ifadesi bulunmaktadır. Anlamı, "Allahım yardımı yalnız senden istiyorum. İlahi lütfu fazlından bizi de nasiplendir. Ya Rab bu sahibini iki âlemde şad et. 1227 H. (1812 M.)" olan kitâbe nesih hatla yazılmıştır (Özkan 2008). Bu kitâbenin bulunduğu kısım onarım esnasında söküldüğünden, kitâbe yeni yapılan minarenin kaidesinin güney duvarına yerleştirilmiştir.

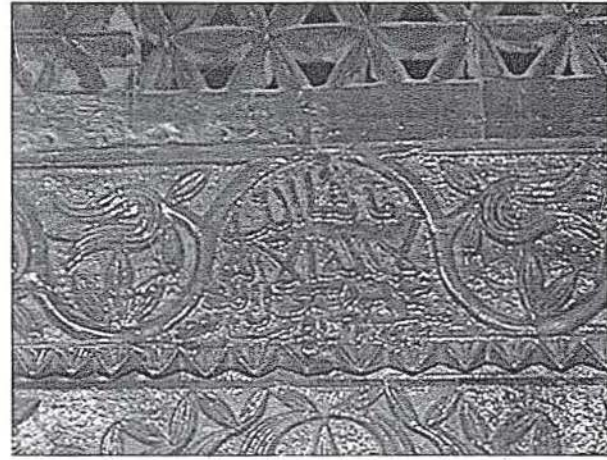
Fotoğraf 6. Konursu Camii'nin minber kapısında yer alan yapım kitâbesi.

Caminin içindeki ahşap oymalı minberin kapısında da başka bir kitâbe bulunmaktadır. Bu kitâbede; “Maşaallah lâ ilâhe illâallah Muhammedü’r Rasûlüllah, 1242 Usta Mustafa” yazmaktadır (Özkan 2008). Kitâbenin anlamı, “Maşallah, Allah’tan başka ilah yoktur, Muhammed (SAV) O’nun resulüdür, 1242 H. (1826-1827 M.) Usta Mustafa’dır.

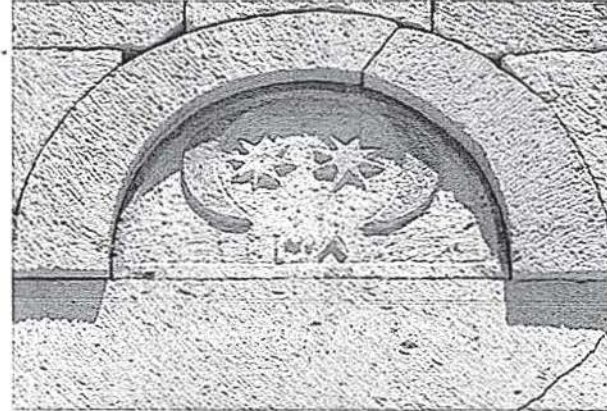
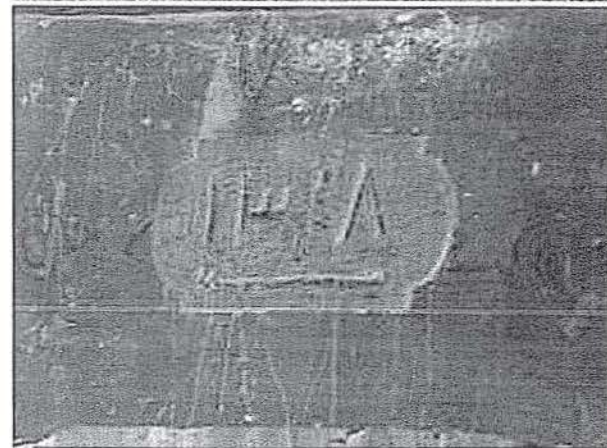
Fotoğraf 7a,b. Konursu Camii'nin onarımına ilişkin tarih kitâbeleri.

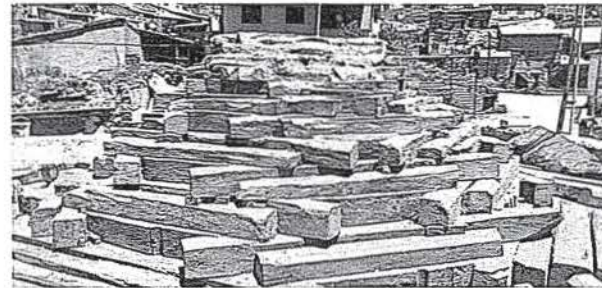
Fotoğraf 18a,b,c. Ahşaplarda yapılan onarımlar.

Caminin harim ve çatısında bulunan ahşap elemanlarında oluşan kurt yenikleri için, kimyasal içerikli empenye malzemesi kullanılmış, ayrıca ahşap malzemede (sütun, kiriş, minber, kürsü vb.) zamanla oluşmuş çatlak kısımlarında onarımlar yapılmıştır (Fotoğraf 18).

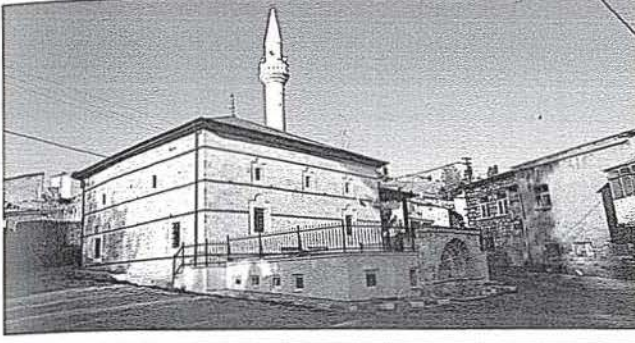
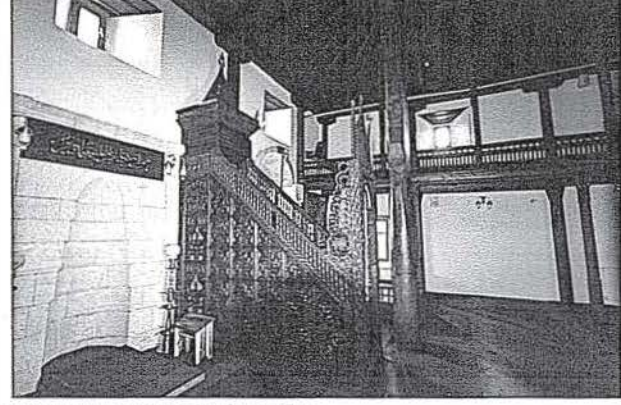
Fotoğraf 24a,b,c,d. Konursu Camii'nin restorasyon sonrasına ait fotoğraflar.

Eserin restorasyonu 2016 yılı içerisinde tamamlanmış olup, hâlihazırda ibadete açıktır. Yaklaşık 1,5 sene süren restorasyon çalışmalarında proje bedeli ile birlikte yaklaşık 1.100.000 TL harcanmış olan Konursu Camii'nin restorasyon sonrası genel görünüşleri Fotoğraf 24'te sunulmuştur.
