BURUCİYE MEDRESESİ'NİN 1956-68 RESTORASYONU ÜZERİNDEN TÜRKİYE KORUMA TARİHİNİN KISA BİR OKUMASI

A BRIEF OF CONSERVATION HISTORY OF
TURKEY THROUGH BURUCIYE MADRASAH'S
RESTORATION BETWEEN 1956-1968

Dr. Zeynep İnan Ocak | İTÜ Mimarlık Fakültesi
Dr. Öğr. Üyesi Gülsün Tanyeli | İTÜ Mimarlık Fakültesi

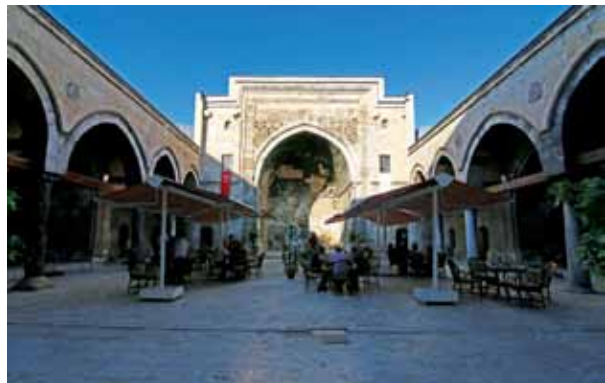
Şekil 6. Buruciye Medresesi giriş eyvanından avluya bakış (İnan Ocak, 2016).

Dört eyvanlı, açık avlulu plan tipindeki medrese doğu-batı doğrultusunda uzun kenarı olan, yaklaşık 30x36 m. boyutlarında dikdörtgen bir şemaya sahiptir (Şekil 5). Yapıya batı yönünde beden duvarından çıkıntı yaparak özelleşmiş taçkapıdan girilmektedir. Basık kemerli bir kapıdan sonra üzeri kubbe ile örtülü eyvan şeklinde düzenlenmiş mekâna ulaşılır.

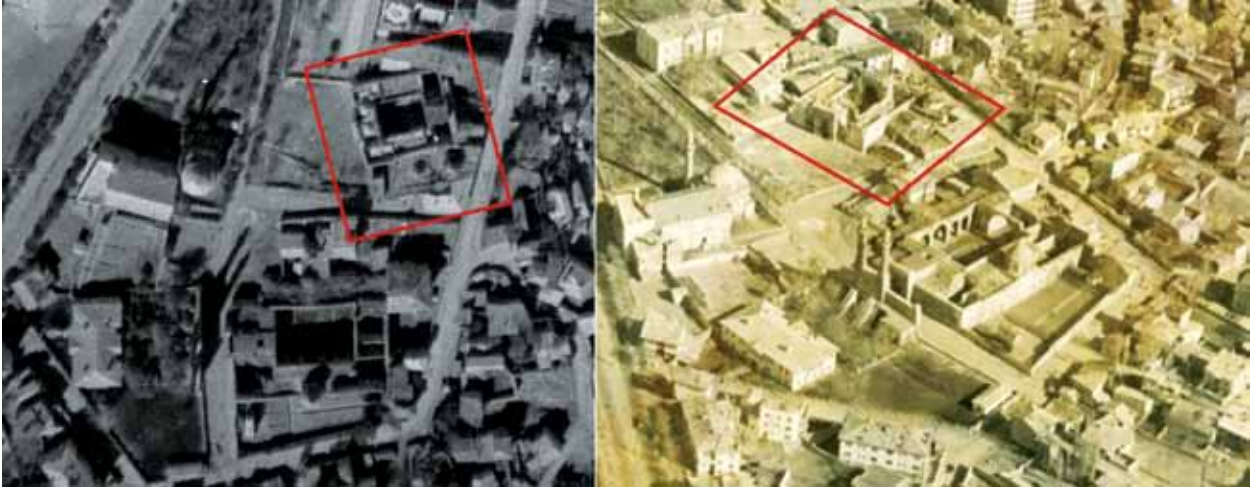
Şekil 8. Harita Genel Komutanlığı'ndan alınan 1959 tarihli hava fotoğrafında ve 3 Aralık 1959 tarihi not düşülen hava fotoğrafında Buruciye Medresesi ve çevresinin görünümü¹⁸

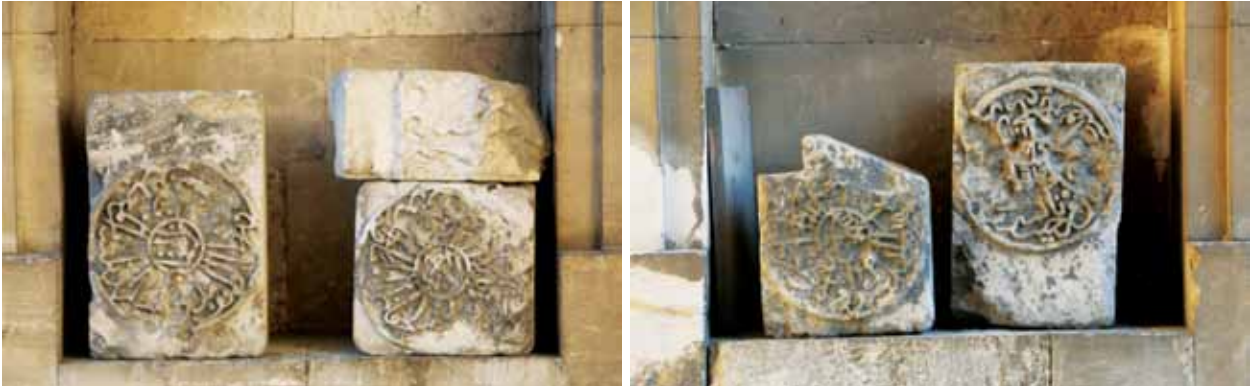
Şekil 13. 1960'lardaki onarımında özgün yerlerine yerleştirilemeyen madalyonlar (Z. İnan Ocak, 2014).

revak kemerleri bölümünde gerçekleşen söküp yeniden yapım işlerinde vakfiye bilgilerinin yazıldığı bazı madalyonların yerleri unutulduğundan veya şaşırıldığından özgün yerlerine konmadığı, medresenin içerisinde açıkta bırakıldığı bilinmektedir (Bilget 1991: 19, Denizli 1995: 111), (Şekil 13).

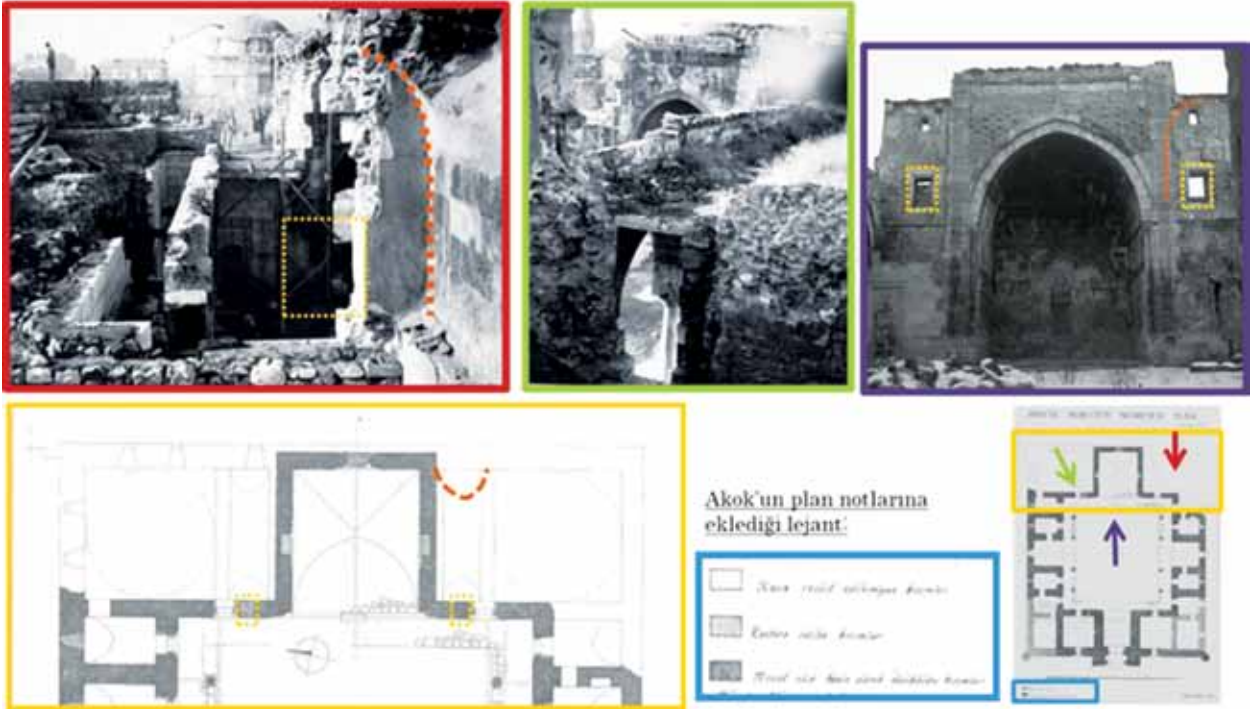
Şekil 14. Buruciye Medresesi'nin ana eyvan bölümünün özgün şekline yönelik Akok'un çalışmasında yer alan bilgiler.

Baş Eyvanın iki tarafındaki kapalı dershanelerinden birinin kapısı görülmüyorsa da, diğeri tamamen değiştirilmiş ve yıkılmıştı. İçlerine girilmesini zorlaştıran enkaz yığını vardı. Bu kısımlardaki kubbe ve kemerler tamamen çökmüş ve etrafındaki harap duvarların acıklı durumları göze çarpıyordu.

Baş Eyvanın bir nevi kontrfor'u mahiyetinde olan iki üst kat odanın tonozları ve kat bölmeleri tamamen çökmüş olduğundan, bütün Eyvan yüzü yıkılma tehlikesi gösterir bir durumda idi. Baş Eyvanın diğer duvarlarında yer, yer dağılma ve çözülmeler görülmüyordu.

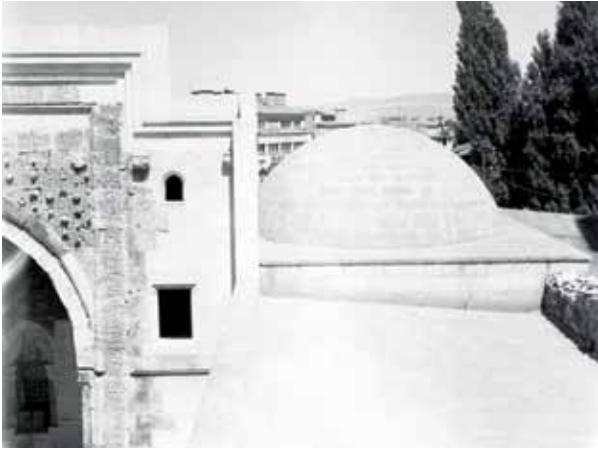
Şekil 16. Buruciye Medresesi'nin 1960'lardaki onarımı sonrası taş kaplamalı üst örtüsü ve ilerleyen yıllarda üzerinin metal malzemeyle kaplandığı görünümü (VGM Arşivi).

Sonraki yıllarda yapıda birtakım tartışmalı basit onarım kararları alınmıştır. Bunlardan biri yapının üst örtüsündeki değişimle ilgilidir. 1980'lerden sonraya tarihlenen fotoğraflarda yapının üst örtüsünün metal malzeme ile kaplandığı görülmektedir (Şekil 16). Ancak uygulama işinin ne zaman yapıldığına ilişkin bilgi yoktur.²⁶ 2004 yılında da

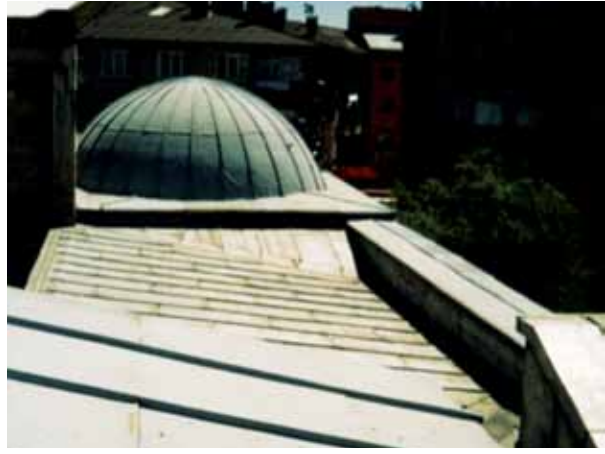
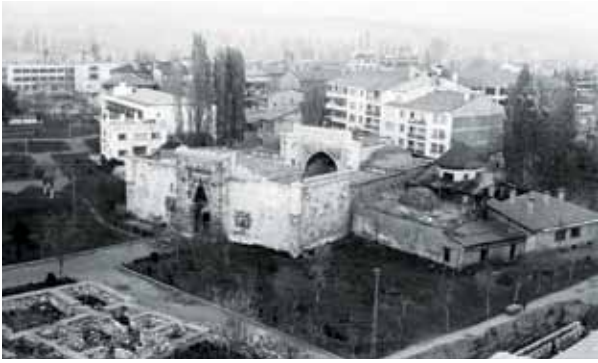
Şekil 17. Buruciye Medresesi'ne bitişik yapılaşmaların görünümü (sol: VGM Arşiv) ve istimlak sonrası yapının güney cephesinin görünümü (sağ: Durukan,1990).

Yapının görünümü ve çevresiyle ilişkili önemli bir değişim olarak 1986 yılında medreseye bitişik yapılaşmalar kamulaştırma kararı alınarak yıkılmıştır. Yapının bütün cepheleri açığa çıkarılmıştır (Bilget 1991: 11), (Şekil 17).

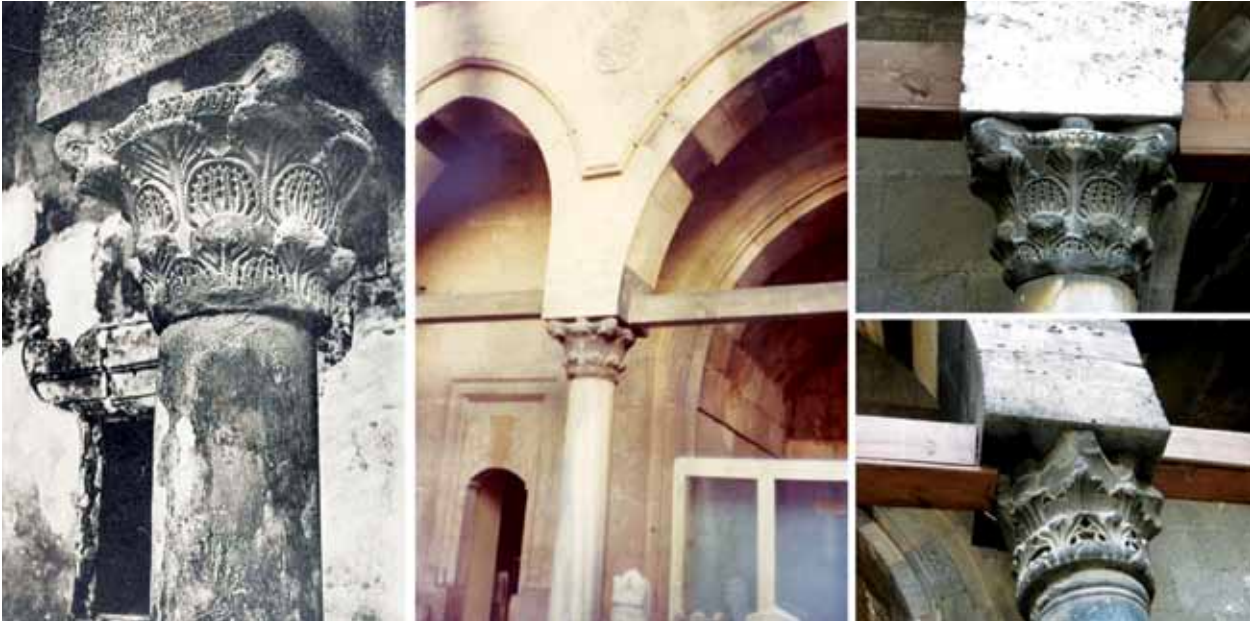
Şekil 19. Solda yapının revak kemerlerinin onarım öncesi durumu (Gabriel,1934), ortada 1960 onarımı sonrası durumu (VGM Arşivi) ve sağda 2004 müdahalesinde yapılan ahşap kaplamaların görünümü (Z. İnan Ocak, 2016).

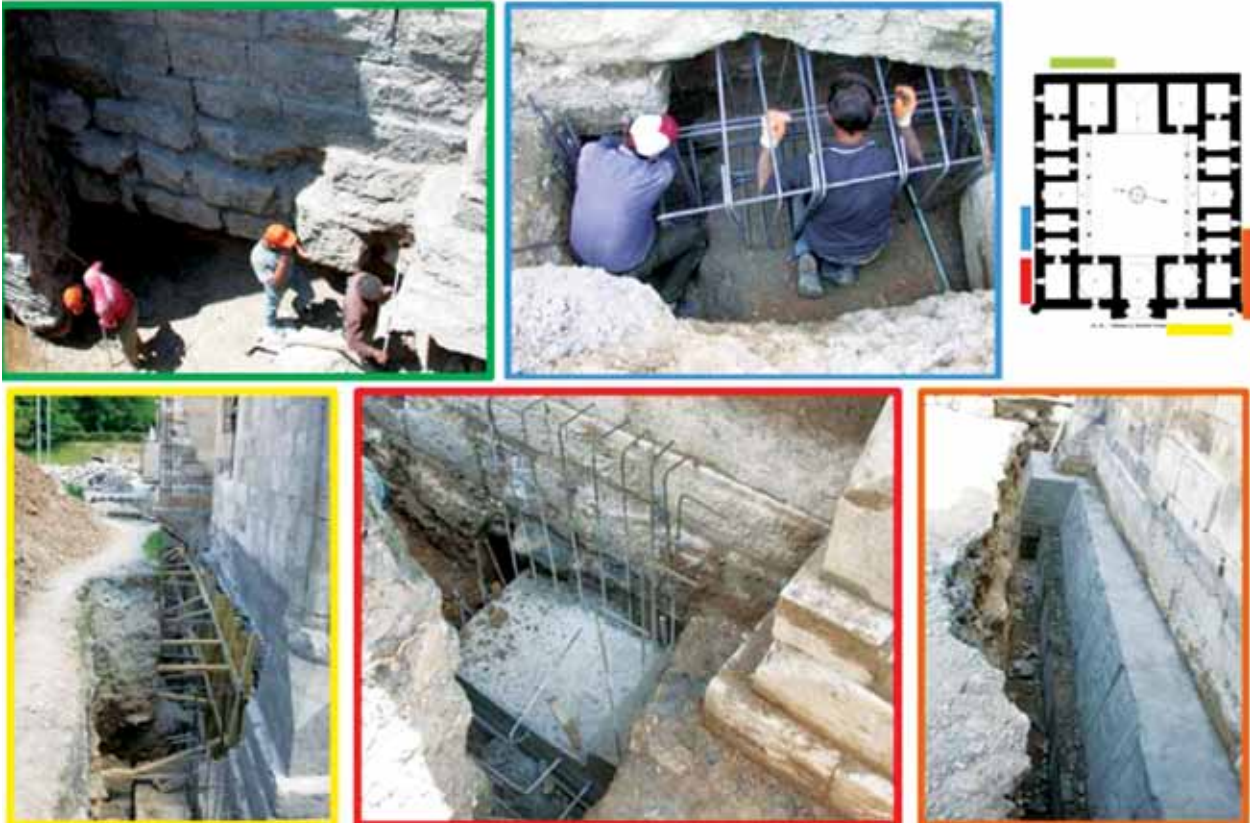
Şekil 20. 2005'de gerçekleştirilen temel güçlendirmesi (Sivas Müzesi Arşivi).
