## AMASYA SARAÇHANE CAMİİ

## Amasya Saraçhane Mosque

Saraçhane Mosque, which is located at the city center of Amasya and dated to 1372 is built out of cut stone and brick on a rectangular-plan base and includes a small cemetery in its courtyard. It is one of the earliest mosques in Amasya which is rich with cultural heritage. The building, which appears in the city plan prepared by Gabriel (1934) and can be identified within the urban identity in old photographs, currently remains surrounded with buildings and is hardly discernable. The mosque, whose ownership is represented by The Directorate General of Foundations, has undergone several repairs. During the early repairs, poor quality additions were built and the authenticity of the building was destroyed. However, its authenticity was tried to be restored during the restoration which was finished in 2008. In current literature, the information about Saraçhane Mosque is restricted to inventory data. In this respect, the inclusion of Saraçhane Mosque to the literature by documenting it and the exposure of its architectural and technical features are essential for the transmission of cultural heritage to the next generations. In t

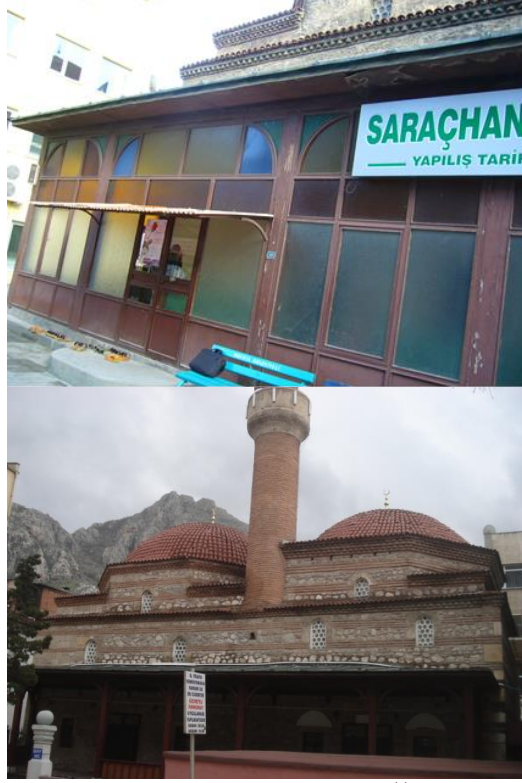
Daha sonraki yıllarda yapıya yapılan ekler sonrası en son Vakıflar Genel Müdürlüğü tarafından 2008 yılında restorasyonu yapılmıştır. Restorasyon öncesinde caminin içinde üst katta muhdes ahşap merdivenle çıkılan ahşap döşemeli kadınlar mahfili eklenmiş; minber, kadınlar mahfili, pencere üst söveleri ve duvarlar pencere altlarına kadar yağlı boya ile boyanmış; dışarıda bulunan son cemaat yeri muhdes ahşap malzeme ile kapatılmıştı. İç mekânda bulunan kalem işleri yapının duvarlarından gelen nemden dolayı oldukça kötü durumda olduğundan önceki onarımlarda bir kısmının üzerleri boyanarak kapatılmış, bir kısmı da orijinaline uygun olmayan şekilde yenilenmişti (Fotoğraf 8, 9).

Fotoğraf 8. 2008 Restorasyonu Öncesi<sup>44</sup>ve 2008 Restorasyonu Sonrası<sup>45</sup> Son Cemaat Yeri.

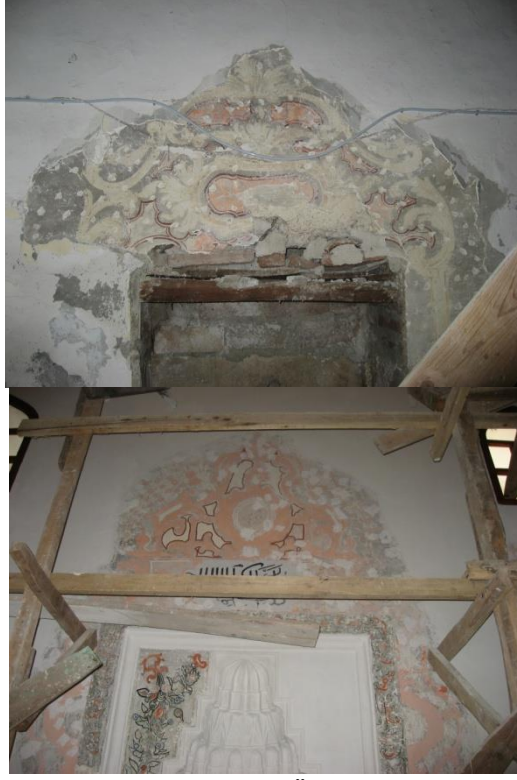
Fotođraf 9. 2008 Restorasyonu Öncesi Kalemiřlerinin Durumu.<sup>46</sup>

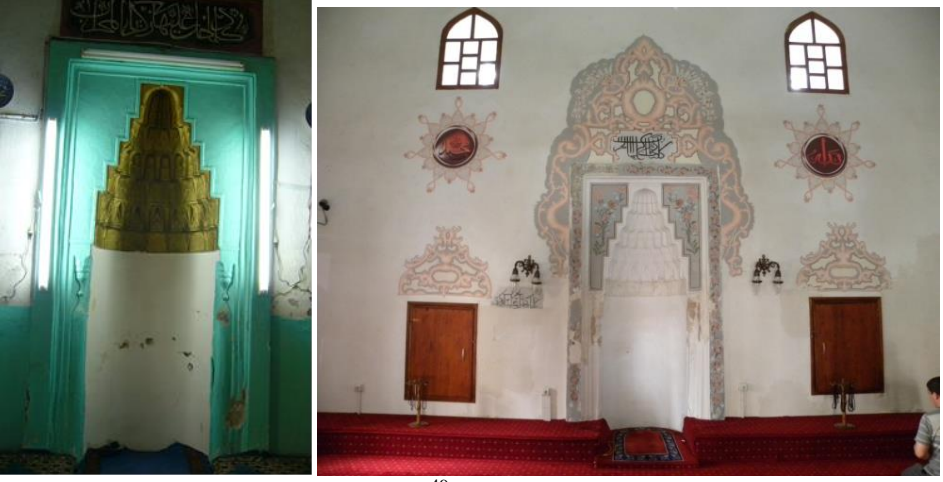
İlk yapılan bölümün güney cephesinin ortasında yarım daire kesitli bir mihrap nişi bulunmaktadır. Alçı malzemeden yapılan ve kalem işleriyle bezelen mihrap, altı sıra mukarnaslı bir kavsaraya sahiptir. Yanlarda zeminden başlayıp kavsaranın başlangıç hizasına kadar uzanan birer gömme sütünce yer almaktadır. Oldukça sade olan sütüncelerin başlıkları kum saati formundadır. Mihrap, üç yönden önce iç bükey sade bir profil, daha sonra da kalem işleriyle bezeli geniş bir bordür kuşağı ile kible duvarından çıkıntılı olarak çevrelenmiştir. Bu bordür kuşağı, açık gri renkli bir zemin üzerinde birbiri ardına sıralanmış çiçekli kıvrık dal motifleri ile hareketlendirilmiştir. Dallar ve yapraklarda koyu yeşil renk hâkimken, çiçeklerde yavruağzının tonları kullanılmıştır. Bu alandaki bezemenin orijinal görüntüsünün izleri bize göre sol üst köşede görülmektedir. Kavsaranın her iki yanında yer alan köşe boşlukları da "s ve c" kıvrımlı hatlarla oluşturulmuş stilize birer vazo içinden gelişen kıvrık dal, yaprak ve çiçek motiflerinin oluşturduğu bir kompozisyonla hareketlendirilmiştir. Aynı renk tonlarının kullanıldığı bu kompozisyonda açık mavi ve beyaz renkli çiçekler de yer almaktadır. Mihrabın üst kısmını barok karakterli "s ve c" kıvrımlı geometrik hatlar, soyut dal ve yapraklardan oluşan alınlık çevrelemektedir. Üst tarafta aşağıya doğru sarkar pozisyonda bahar dallarını hatırlatan bitkisel motiflere yer verilmiştir. Alınlık formundaki bu bezemenin içinde bir de yazı kartuşu yer almaktadır. Burada, "**Küllemâ dehale aleyhâ Zekeriyye'-lMihrabe**" (Zekeriyya, Meryem'in bulunduğu mihraba her girdiğinde...) Al-i İmran, Suresi 3/37 Ayet-i Kerimesinin bir bölümü yazılıdır (Şekil 10). Aynı yazı mihrabın bize göre sol yan duvarı üzerinde de yazılıdır (Fotoğraf 20). Açık gri, yavruağzı ve beyaz rengin hâkim olduğu bu alanda (alınlıkta) yazı için siyah renk kullanılmıştır.

Fotoğraf 21.1990'da<sup>49</sup> ve Restorasyon Sonrası Mihrab.

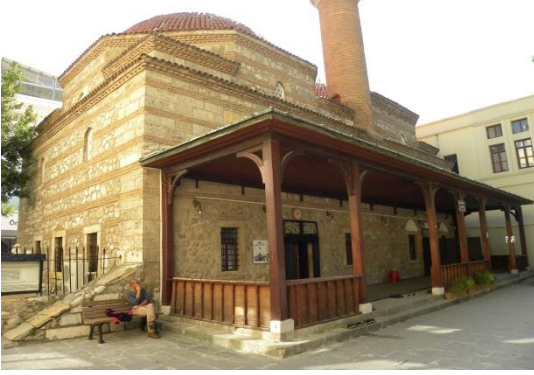
Fotođraf 28. Almařık Duvar Örgü Tekniđi Fotođraf 29. Destek Payandası.

kaynaklarda verilen bilgiler arasındadır.<sup>28</sup> Yapının, doğu duvarı üzerinde kuzey-doğu yönüne yakın tarafta, dikdörtgen planlı dışa taşkın, moloz taştan yapılmış bir destek payandası mevcuttur (Fotoğraf 29). İç duvarlar beyaz alçı sıvalıdır ve yer yer kalem işleriyle süslenmiştir.

Yapının yaklaşık 110 cm. kalınlığındaki beden duvarları kesme taş ve tuđla almaşık örgü tekniđi ile inşa edilmiştir. Bu beden duvarları taşıyıcı olup cami içerisinde herhangi bir taşıyıcı bulunmamaktadır. İki kademe halinde olan beden duvarlarının ilki +6.71 m., ikincisi +9.10 m. kotuna kadar yükselerek üzerlerinde kirpi saçaklı ve kiremit örtülü kubbeler ile sonlanmıştır.

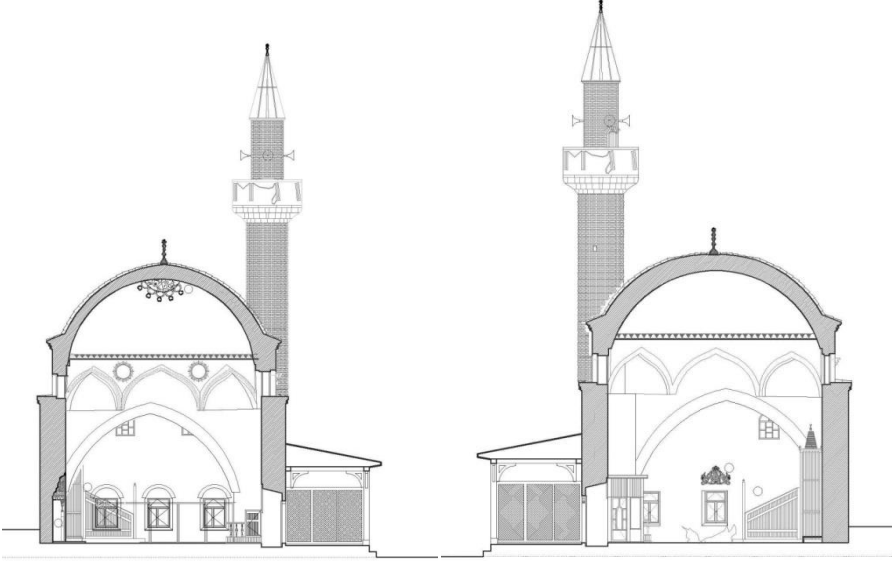
Asıl ibadet mekânı 19.70 m. x 11.10 m. ebadında iki kare mekânın birleřmesiyle oluřan dikdörtgen planlıdır. Bu dikdörtgen planın üzeri iki adet kubbe ile örtölüdür. Dođu-batı yönünde yan yana yerleřtirilen iki kubbe, kuzey-güney yönünde yerleřtirilmif, oldukça kalın ve geniř bir kemere oturmakta ve birbirlerinden ayrılmaktadır (Şekil 5, 6, 7, 8).

Şekil 7. Rölöve 2-2 Kesiti

Şekil 8. Rölöve 3-3 Kesiti.

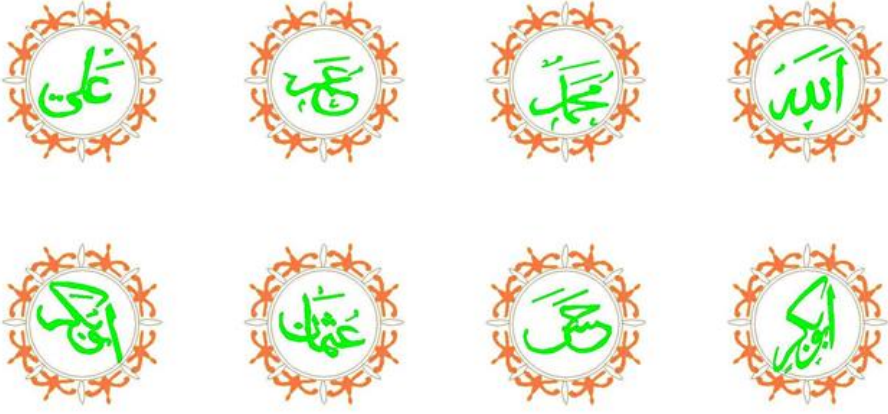
Şekil 9.Tromplar Arasında Kalan Üçgen Boşluklar Üzerindeki Madalyonlu Yazılar.

Kubbeler sekizgen bir kasnak üzerine oturtulmuřtur ve kubbeye geçiř elemanları tromptur. İlk yapılan bölümde tromplar arasında kalan üçgen bořluklarda madalyonlar içerisinde mihrabın sađından itibaren sırasıyla; Allah (CelleCelalühü), Muhammed (Sallallahü Aleyhi Ve Sellem), Ömer (RadiyallahüAnh), Ali (RadiyallahüAnh), Osman (RadiyallahüAnh), Ebubekir (RadiyallahüAnh), Hüseyin (RadiyallahüAnh) ve Hasan (RadiyallahüAnh)

yazıları yer almaktadır (Şekil 9). Kubbenin tam merkezinde yine kalem işiyle yapılmış bitkisel ve geometrik motiflerle hareketlendirilmiş bir madalyon daha yer almaktadır (Fotoğraf 19). Kubbe eteğinde ve kubbe kasnağı üzerinde yer alan sivri kemerlerin alınları üzerinde de geometrik motiflerden oluşan kalem işi süslemeler bulunmaktadır. Kemer alınları üzerindeki kırmızı, sarı ve mavi renkli birbirini takip eden bu süslemeler ve kubbe eteğini dolanan kahverengi renkli kuşak geometrik şekillidir. Sonradan eklenen bölümde kubbe ve geçişler günümüzdeki durumuyla sadedir.
