ERZİNCAN-ÇAYIRLI İLÇESİ CENNETPINAR KÖYÜ CAMİSİ

Öz: Çayırli Cennetpınar köyü, Erzincan'ın kuzeydoğusunda merkeze 114 km. uzaklıkta yer alır. Eski adı Mans olan ilçe, 1071 Malazgirt Zaferi'nden sonra sırasıyla Mengüceklerin, Anadolu Selçuklularının ve İlhanlıların egemenliği altına girmiştir. 1473'te Otlukbeli Savaşı'ndan sonra Osmanlı Devleti'ne geçmiştir. Cennetpınar köyünde bulunan bu cami de Osmanlı Dönemi'ne ait dikkat çeken bir mimari eserdir. Çünkü, günümüzde Çayırli'da Osmanlı Dönemi öncesi ve Osmanlı Dönemi'ne ait başka bir cami mevcut değildir. Cennetpınar Camisi dikdörtgen planlı, mihraba dik üç sahınlı, düz ahşap tavanlıdır. Aynı zamanda cami-mektedirliğin olduğu özel bir örnektir. Bu makalede caminin tarihi, plan ve mimari özellikleri ve süslemeleri üzerinde durulacaktır. Cami içindeki kitabeler okunmuş ve arşiv belgeleri de taranarak caminin tarihlenmesi yapılmıştır. Daha önce bu cami ile ilgili herhangi bir arşiv çalışmasına rastlanmamıştır. Çayırli ilçesinde buluna ve yıkılmaya yüz tutmuş olan bu cami ile ilgili yapılan bu çalışma, bizden sonra yapılacak çalışmalara aktarılması amacıyla ele alınmıştır.

ERZİNCAN-ÇAYIRLI DISTRICT CENNETPINAR VILLAGE MOSQUE

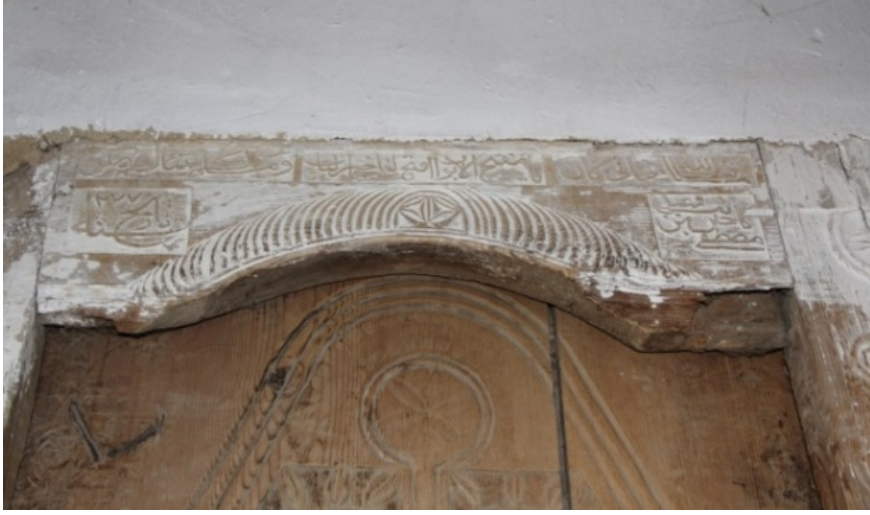
Fotoğraf 1: Cennetpınar (Aşağı Tolos) köyü camisinin doğu yönündeki mektep kapısının üzerindeki kitabe.

yazılıdır (*Resim 1*). Bu yazının hemen sağ altında “*Katib Hasan ve Ali Bin Mustafa*”, sol altında ise “*Tarih sene H.1277/M.1860*” yazılıdır. Bu mektep odası kapısının arka tarafında atkı taşı üzerine yerleştirilen ahşap levhaya göre yapının 1860 yılında Mahmud, Ahmed ve Hasan adlı kişiler tarafından tamir edildiği anlaşılmaktadır³ (*Resim 2*). Kitabenin okunuşu şu şekildedir:

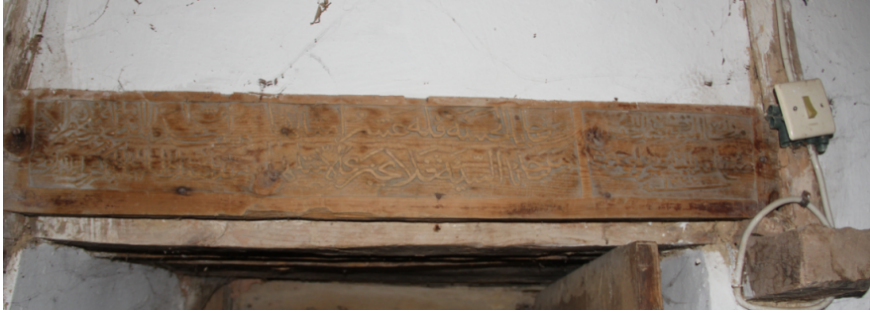
Fotoğraf 2: Cennetpınar köyü camisinin doğu yönündeki mektep kapısının arka yüzündeki kitabe.

1. *Mübarek...Abdullah Hasan*

2. *Sani' hâzel-bina-i Mahmud ve Ahmed ve Hasan sene H.1277/M.*

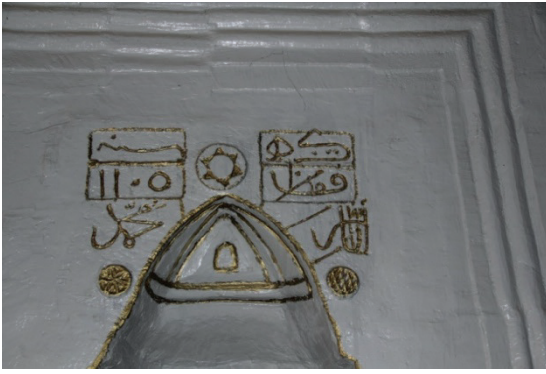
Fotoğraf 3: Cami mihrabı üzerinde bulunan kitabe.

Mihrapta yer alan kitabede 1693-94 yılı yazılıdır (*Resim 3*). Bu kitabenin okunuşu “Sene H.1105/M.1693-94 Muhammed Allah Celle Celâluhu (C.C)” ve “Ketebehu Fazıl Ya Allah vevelli vecheke şatre'l-mescidi'l-haram (Muhammed A.S.)”(mikdat)⁵ şeklindedir.

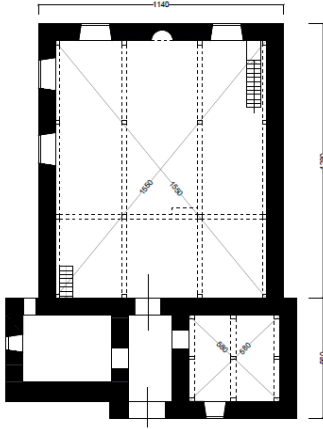
Çizim1: Cennetpınar köyü camisi planı (F. Naldan).¹⁰

Dikdörtgen planlı olan cami, mihraba dik üç sahınlı plan tipine sahiptir. Kuzey cephede açılan kapıdan uzun giriş holüne girilir. Bu holün doğu ve batısında iki oda vardır. Doğu tarafta, cami beden duvarlarından 2

m. kadar dışarı taşıntı yapan bölüm yer alır. Batı tarafta ise on ahşap direk ile desteklenen düz tavan örtülü ikinci bölüm yer almaktadır. Güney duvarda da asıl ibadet mekânına giriş sağlayan kapı yer alır (*Çizim1*). Harimde toplam on altı ahşap direk ve duvarlar tarafından üst örtü taşınmaktadır. Mihraba dik yerleştirilen iki ana kiriş üzerinde mihraba paralel kirişlerin dizilmesi ile düz ahşap tavan meydana gelmiştir. Sonraki yıllarda üst örtü dıştan sac malzemeden dört yana eğimli kırma çatı ile örtülmüştür.

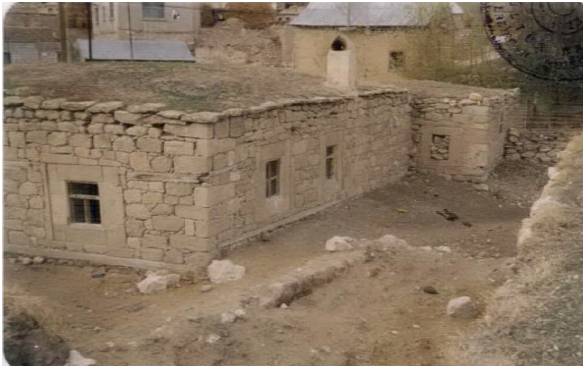
Fotoğraf 4: Caminin doğu cephesi (Erzurum Kültür Varlıklarını Koruma Bölge Kurulu Arşivi, 1992).

kesme taş bloklar hâlinde olup düz lentoludur. Doğu ve güney cephelerde alt sırada ikişer adet pencere olup diğer cephelerde pencere yoktur. Kuzey tarafta giriş holünün doğu tarafındaki mekân 2 m. kadar dışa taşıntı yapmıştır (*Resim 4*). Bu mekâna doğu ve güney yönlerden açılan iki adet pencere açıklığı mevcuttur (*Resim 5-6*).

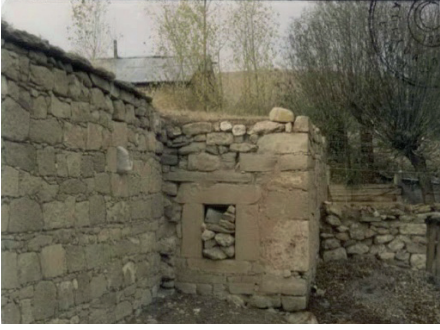
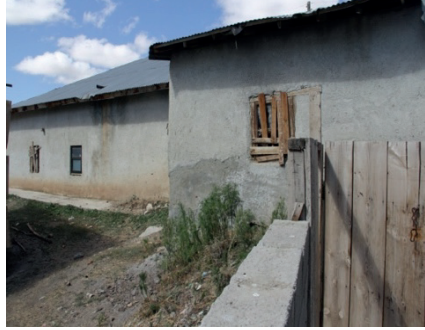
Fotoğraf 5: Caminin dođu cephesinde tařıntı yapan b6lümü (Erzurum Kùltür Varlıklarını Koruma B6lge Kurulu Arřivi, 1992).

Fotoğraf 6: Caminin dođu cephesi.

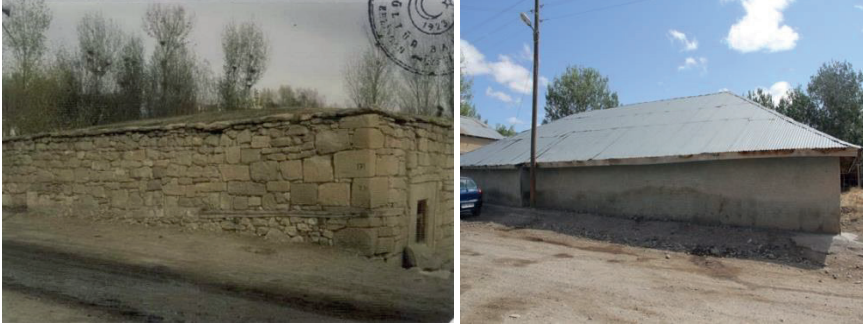
Fotoğraf 8 / 9: Caminin batı tarafından ayrı iki görünüm
(Erzurum Kültür Varlıklarını Koruma Bölge Kurulu Arşivi, 1992)

Caminin batı cephesi, yola bakmaktadır. Cephenin kuzey tarafına denk gelen giriş bölümünün 60 cm. kadar dışa taşıntı yaptığı görülmektedir. Batı duvarı yol üzerindeki giriş kapısına kadar uzatılmıştır. Bu cephe sağır tutulmuş olup diğer cephelerden farklılık göstermektedir (*Resim8 / Resim 9*).

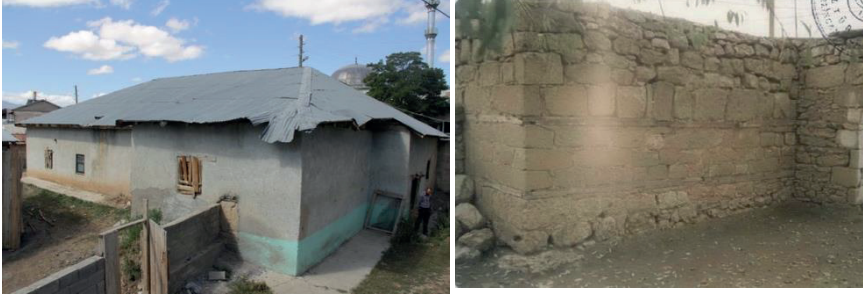
Kuzey cephe, mektep odalarının bulunduğu ve girişin yapıldığı cephe'dir. Giriş kapısının bulunduğu bölüm dışa taşıntı yapmıştır. Düşey dikdörtgen, düz lentolu kapı açıklığına sade tek kanatlı kapı kanadı takılmıştır. Kuzeybatıda giriş mekânına açılan pencere açıklığı dışında başka bir pencere açıklığı yoktur (*Resim10 / Resim11*).

Fotoğraf 10: Cennetpınar köyü camisi
kuzeydoğu cephesi

Fotoğraf 11: Cennetpınar köyü camisi
kuzey cephesi (Erzurum Kültür Varlıklarını Koruma Bölge Kurulu Arşivi 1992)

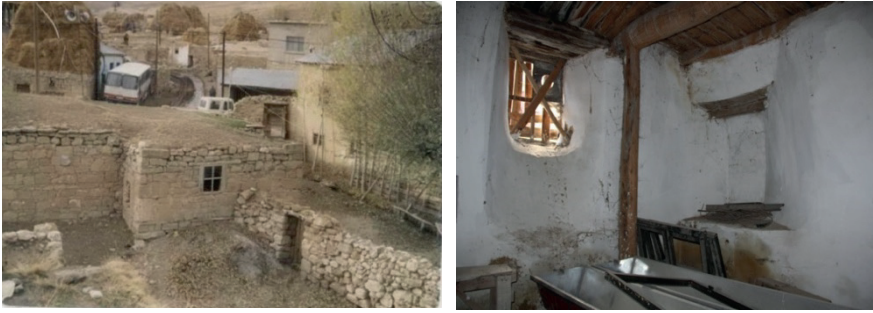
Fotoğraf 13: Cennetpınar köyü camisi doğu yönündeki mektep (Köy odası).

Kuzey cepheden girişi sağlanan bu odalar, doğu ve batı yönlerde iki ayrı bölüm hâlinde düzenlenmiştir. İlk olarak doğudaki odaya açılan ahşap kapı, düşey dikdörtgen, düz lentolu olup süslemesi ile dikkat çekmektedir.

Hem iç hem de dış tarafta kapı üzerinde kitabe yer almaktadır. Bu mekân kare planlı olup düz ahşap tavan ile örtülüdür. Doğu ve güney yöne iki adet pencere açılmaktadır (*Resim12*). Bu oda, doğuya doğru asıl mekândan 2 m. taşını yapmaktadır (*Resim12*). Batı yöndeki oda ise, ortada iki, yanlarda sekiz ahşap destek üzerine oturan düz ahşap tavanla örtülüdür (*Resim13*). Bu mekânların dıştan toprak damla örtülü olduğu arşiv fotoğraflarından anlaşılmaktadır. Bu odada bir adet kuzey yönde pencere açıklığı bulunmaktadır. İki odanın da boyutları birbirine yakındır. Bu mekânları birbirine bağlayan koridordan kuzey yöndeki harime giriş sağlayan kapı yer almaktadır.

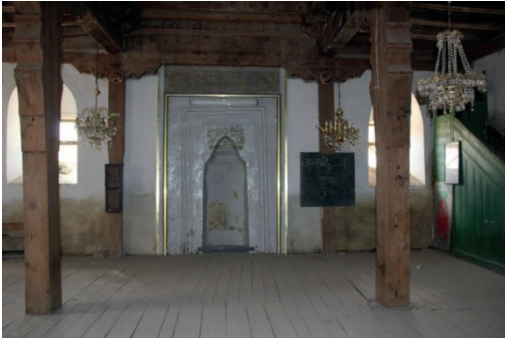
Fotoğraf 15: Caminin iç mekânından mihrabın görünüşü.

Caminin iç mekânında duvarlar, herhangi bir süsleme unsuru taşımayan düz yüzeyler hâlinde sıvanarak beyaz badana yapılmıştır. Güney duvar orta aksında mihrap, yarım daire kesitli bir niş şeklinde olup üstten iki sıra ve çevreden iki sıra iri kaval silme ile kuşatılmıştır. Niş üzerinde 1693-94 tarihini veren kitabe yer alır. Yazı aralarında da süslemeler vardır. Mihrap, sonradan yağlı boya ile boyanmıştır (*Resim15 / Resim16*).

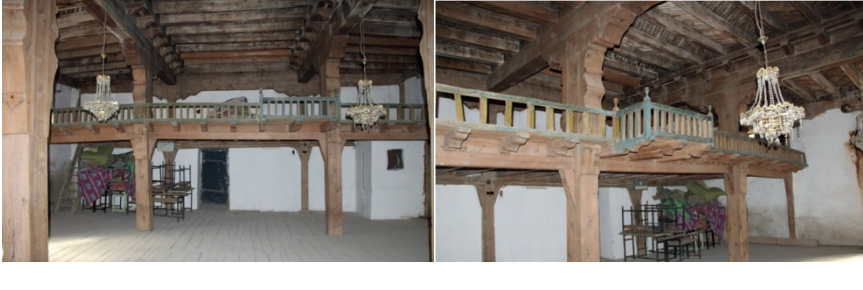
Fotoğraf 17/18: Cennetpınar köyü camisinin iç mekânından görüntüler.

Harimin güneybatısında yer alan minber, 3.10x0.70 cm. ölçülerindedir. Süpürgelik bölümü yoktur. Oldukça sade minber, yeşile boyanmıştır. Kadınlar mahfili, harimin doğu-batı ve kuzey duvarlarına paralel ikinci kat niteliğinde tamamen ahşaptan yapılmıştır. Mahfil, tavanı da destekleyen bu yöndeki ahşap direkler ile taşınmaktadır. Orta bölüm çıkma şeklinde dışa taşırılmıştır. Kuzeydoğu köşede yer alan ahşap merdivenle mahfile çıkılır. Harime bakan yüzü boyalı ahşap korkuluk ile çevrelenmiştir. Mahfilin altı, ahşap direklerin harime doğru uçları kavis yaparak dışa taşırılmıştır (*Resim17/Resim18*).

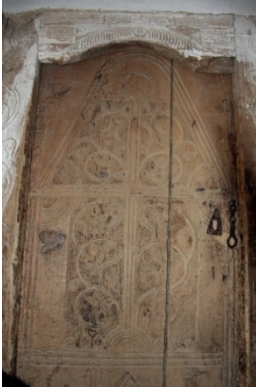
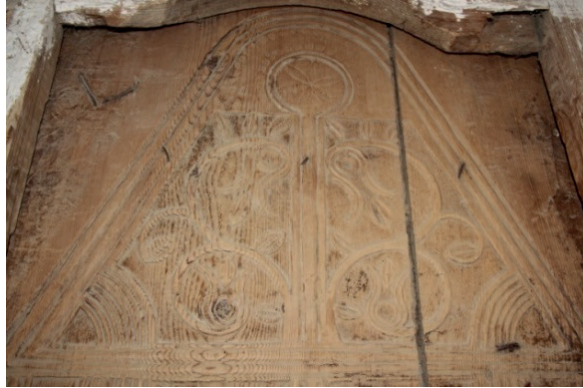
Fotoğraf 19/20: Caminin doğu yönündeki mektep kapısı ve kapıdan detay.

Ahşap kazıma tekniğinde doğu yönündeki mektep kapı kanadı üzerinde (*Resim 19/Resim 20*) ve kapının yan sövelerinde merkezden dağılan tek bir dala sarılmış başları eğik lale motifleri vardır. Üst kısımda ise balık sırtına benzer bir süslemenin olduğu görülmektedir. Harimde üst örtüdeki kirişlerin üzerinde ahşap boyama ile süslemeye gidilmiştir. Kırmızı renk ile yapılmış daire şekillerinin içine papatya motifi yapılmıştır. Bu süsleme kirişlerde çok kollu yıldız ile alternatif sıralı yapılmıştır. (*Resim 21*). Mahfilin altındaki kirişlerde de yoğun bir şekilde ahşap boyama tekniğinde kırmızı renkli papatya ve çok kollu yıldız motifleri ile süslenmiştir (*Resim 22*). Yine, mihrap nişi üzerinde çok kollu yıldız motifi daire içine alınmıştır.
