**BİRİNCİ ULUSLARARASI  
GEÇMİŞTEN GÜNÜMÜZE  
SELÇUK SEMPOZYUMU**

# SELÇUK (İZMİR) KÖYLERİNDE MİMARİ (Cami, türbe, mezar taşları, çeşme ve evler)

Prof. Dr. Bekir DENİZ\* Arş. Gör. Mükerrerem KÜRÜM\*\*

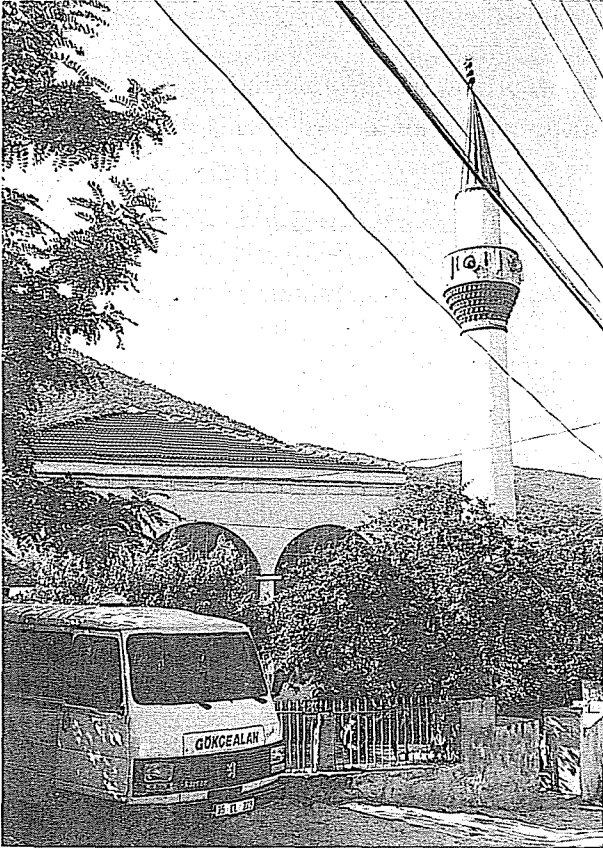
Minaresi kuzeybatı köşesindedir. Kaidesi mermerden ve kare şekillidir. Gövdenin alt ve üst kısmında birer bilezik yer alır. Şerefe altı kirpi saçak şekillidir (Resim 1).

Resim 1. Selçuk-Gökçealan Köyü Camii, genel görünüş.

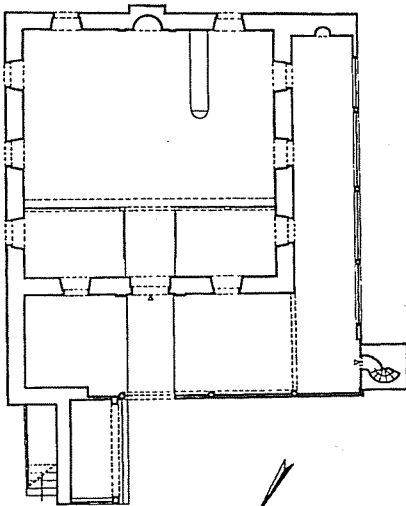
0 1 2 3 4 5m  
SELÇUK, Gökçealan Köyü Camii planı  
Röle Tarih: 29.6.1997  
Röle: MKK/Üm.H Üre: O. Kabaran  
Çizim: MKK/Üm

Harim kare planlı ve üzeri düz ahşap tavanla örtülüdür (Şekil 2): Tavanın ortasına kare şekilli bir çökertme yapılmış, bunun da orta yerine ahşap bir göbek yerleştirilmiştir. Harim girişi üzerinde iki katlı bir kadınlar mahfili yer alır. Kuzeydoğu ve kuzeybatıdaki ahşap merdivenlerle çıkılan mahfil alttan kare kesitli ahşap direklerle taşınmaktadır. Direkler birbirlerine Bursa tipi kemerlerle bağlanmaktadır. Üst kat yarıya kadar çitalarla kafeslenmiştir.

Harimin doğu ve batısında, alt sıradaki üç adet pencere içten ve dıştan yuvarlak kemerlidir. Alt kısımları dikdörtgen şekilli çerçevelerle kuşatılmıştır. Pencere kemerleri, söveler boyunca silmelerle profillendirilmiştir. Üst seviyede, üç adet, mazgal açıklık tarzında, kare şekilli pencere bulunmaktadır. Alçı madalyonlar içinde de **Allah, Muhammed** yazıları görülmektedir. Doğudaki mazgal şekilli açıklıklar sonradan kapatılmıştır.

Şekil 2. Selçuk-Gökçealan Köyü Camii planı.

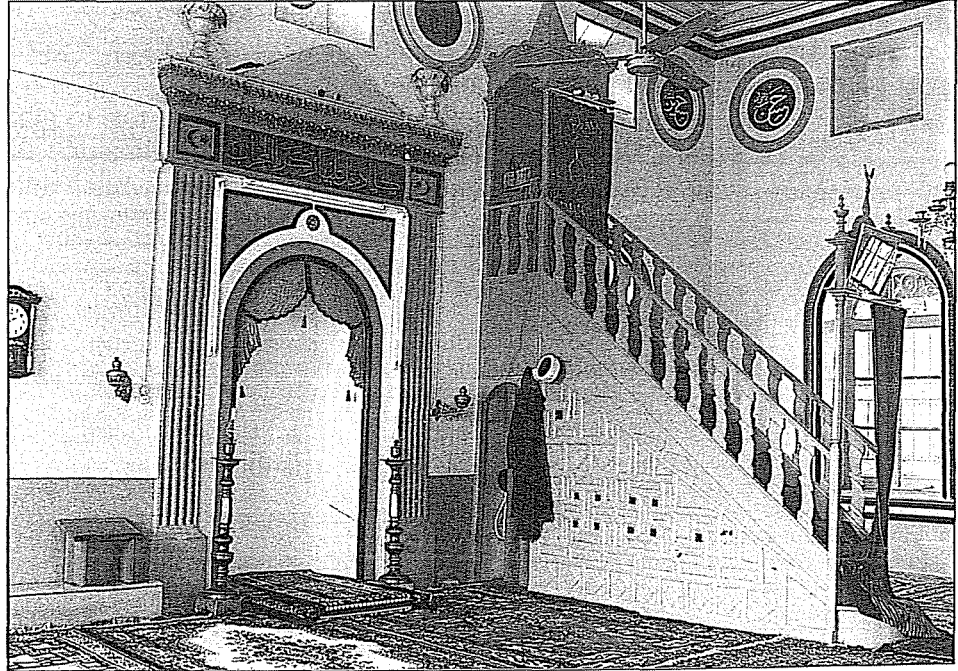
Resim 2.

Mihrabı Alçıdan yapılmıştır. Yarım daire kesitli mihrap nişinin üst kısmına alçıdan, püsküllü, kordonlu bir perde motifi yapılmıştır. İki yanda kaideli, gövdesi yivli köşe sütunceleri mevcuttur. Başlıkları kare şekillidir ve içlerine ay yıldız motifleri işlenmiştir. Üstte, üç sıra firizden sonra üçgen alınlık bulunur. Kenarlarda içinden yapraklar sarkan birer vazodur. Minberi ise ahşaptandır (Resim 2).

Mihrabın iki yanına, kaideli, gövdesi yivli, kare başlıklı köşe sütunceleri yerleştirilmiştir. Başlıkların içinde ay-yıldız motifleri görülür. Üst kısımda ikisi bitkisel, birisi düz üç adet firiz yer almaktadır. Üçgen alınlığın iki yanında da, içinden yapraklar çıkan birer vazodur (Resim 2).

yine küçük, dik ve büyük yatay eşkenar-döğgen motifler vardır. Korkuluklar profillidir. Girişi kemerlidir. Üstünde alem mevcuttur. Köşk kısmı ikisi duvara bağlı, ikisi serbest dört ahşap direk taşımaktadır. Araları dilimli kemerlidir. Piramidal bir külahla son bulur (Resim 2).

Selçuk-Gökçealan Köyü Camii, mihrap ve minberin görünüşü.

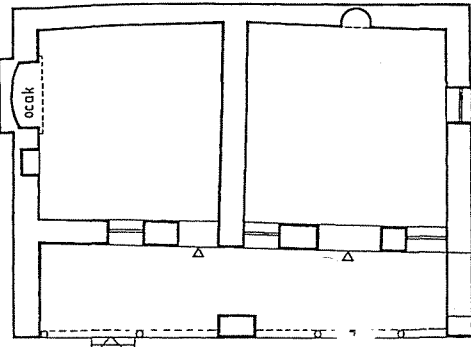
SELÇUK, Sultaniye Köyü Camii planı,  
29.6.1997, M. Kürüm

Cami ev şeklinde yapılmıştır:Yan yana iki odadan meydana gelmektedir:Dış sofalı, iki odalı plana sahiptir. Sağ taraftaki oda, güney yönüne bir mihrap nişi yapılarak harim haline getirilmiştir. Diğer odada da doğu yönünde bir ocak ve onun yanına açılmış küçük bir niş mevcuttur. Minberi yoktur (Şekil 3).

Şekil 3. Selçuk-Sultaniye Köyü Camii planı.

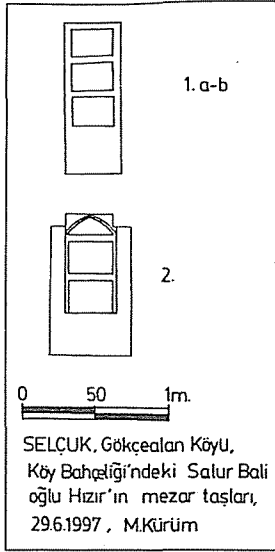
Şekil 5.

Selçuk-Gökçealan Köyü, Salur Bali oğlu mezarı.

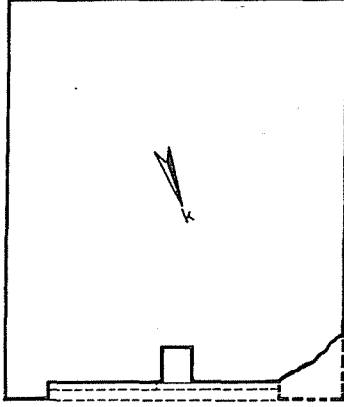
SELÇUK, Şirince, İstiklal Mah.  
Çeşme planı, 29.6.1997  
M.Kürüm

**Şekil 12.** Selçuk-Şirince Köyü-İstiklal Mahallesi çeşmesi (2. çeşme) planı.

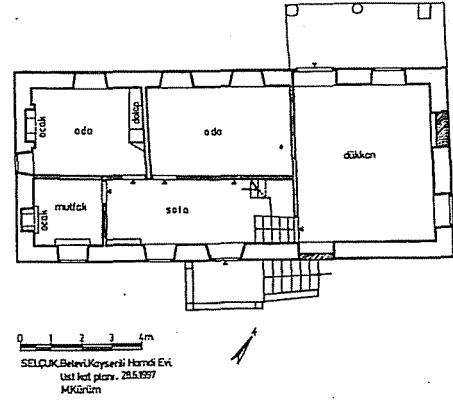
Yapı **dış sofalı, üç odalı** plan tipine sahiptir (Şekil 14): Sofanın doğusunda çatıya çıkışı sağlayan merdivenler görülür. Merdivenin alt kısmı dolap haline getirilmiştir. Batıda, günümüzde mutfak olarak kullanılan oda yer alır. Bu odanın batı duvarında bir adet ocak, güney duvarında ise, sonradan eklenen bir lavabo mevcuttur. Oda girişleri ahşaptan ve tek kanatlıdır.

Şekil 14. Selçuk-Belevi Kasabası, Kayserili Hamdi evi, üst kat planı.

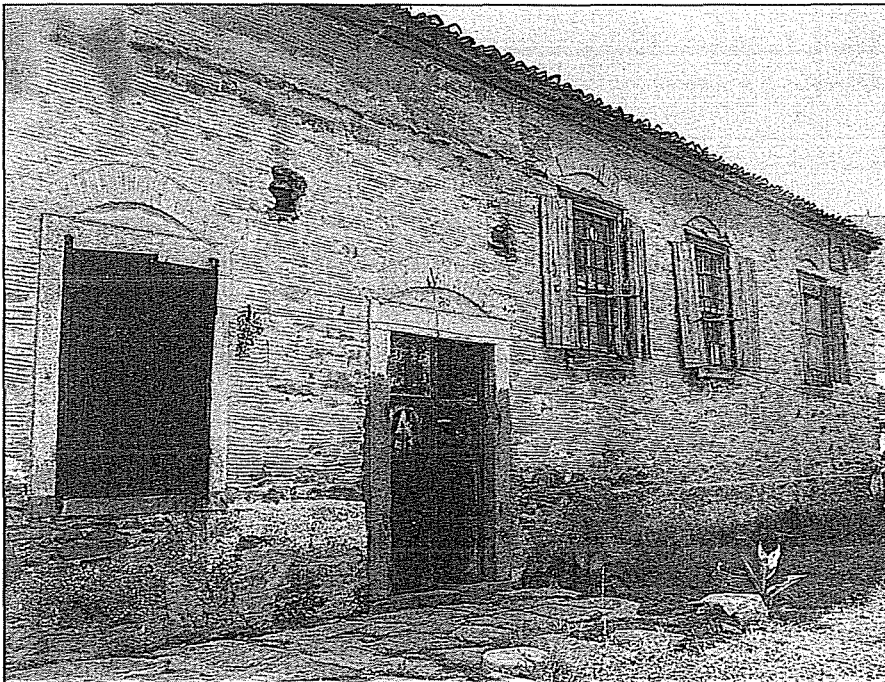
Resim 13.

çevrili bir bahçe içinde yer almaktadır. Bahçede fırın vb. müştemilatı bulunmaktadır (Resim 13).

Selçuk-Belevi Kasabası,  
Kayserili Hamdi evi, cephe  
görünüşü.

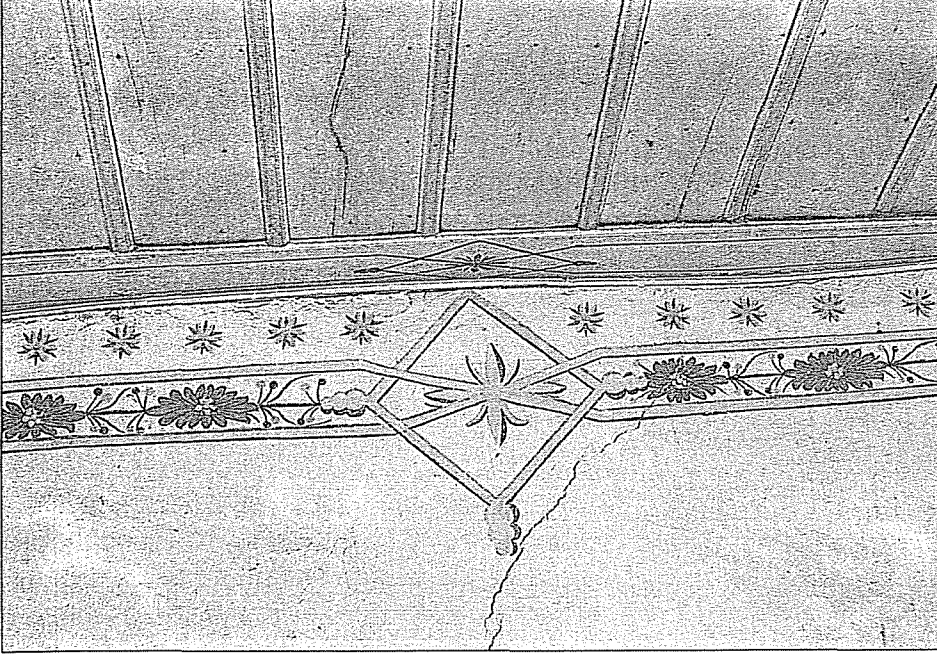
Resim 15.

Selçuk-Belevi Kasabası, Mehmet Kısa evi, kuzeybatı odaki odanın saçak süslemesi, detay.

İçte; sofanın kuzey bölümünde, saçakta kalem işiyle, beyaz, kırmızı, siyah renklerle boyanmış renkli şeritler arasında çapraz çizgiler yapılarak, araları soyut motiflerle doldurulmuştur. Sofanın tavanını ikiye ayıran basık kemerin köşeleri iç içe iki üçgen motiflerle doldurulmuştur. Oda girişlerinin üst kısımlarında dikdörtgen çerçeveler içine eşkenardörtgen şekilli motifler yerleştirilmiştir.

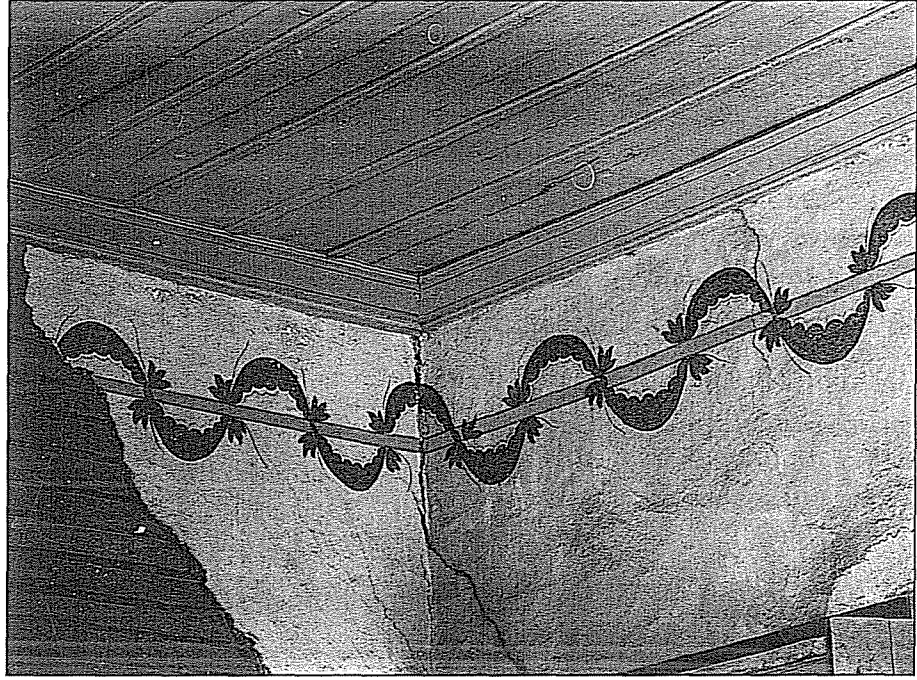
Kuzeydoğudaki odanın saçaklarında, siyah renkli kuşaklarla süslenmiş, bunların orta yerlerine de eşkenardörtgen şekilli desenlerle, bunların da içi bitkisel desenlerle doldurulmuştur. Duvarların üst kısımlarında da kırmızı-sarı renkli kuşakların etrafını, siyah renkli, kumaşa benzer, dilimli ve ortaları yapraklarla bağlı motifler dolanmaktadır.

**Resim 17.** Selçuk-Belevi Kasabası, Mehmet Kısa evi, kuzeydoğu'daki odanın saçak süslemesi.

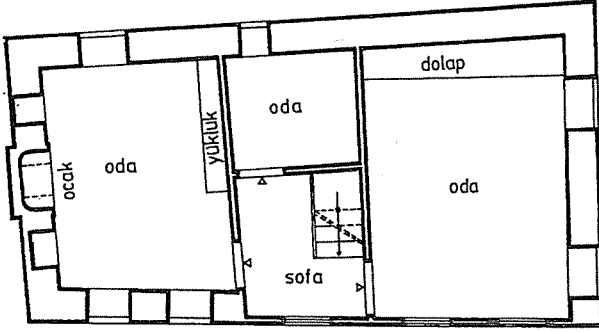
SELÇUK, Şirince, Kabadayı İsmail Evi,  
üst kat planı, 29.6.1997, M.Kürüm

Alt kat **iç sofalı, iki odalı** plan tipine sahiptir: Sofanın üzeri ahşap tavanlıdır. Kuzey duvarında bir adet pencere vardır. Doğu ve batıdaki odalar bir ahşap kapıyla sofaya açılmaktadır. Ahşap tavanlı odalara, sonradan tuvalet ve banyo eklenmiştir (Şekil 20).

**Şekil 20.** Selçuk-Şirince Köyü, İsmail Kabadayı evi, üst kat planı.
