ÜSKÜDAR

12 - 13 Mart 2004

BOĞAZIÇI KÖYLERİNDE TARİHSEL DOKUNUN DEĞİŞİMİ: KANDİLLİ ÖRNEĞİ

Esra Balcı* - K. Kutgün Eyüpgiller**

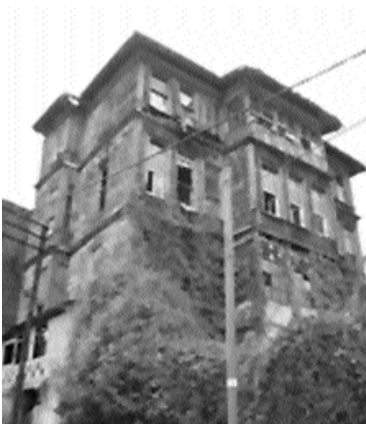
Şekil 4. Kandilli'de Onarılmayı Bekleyen Bir Yapı.

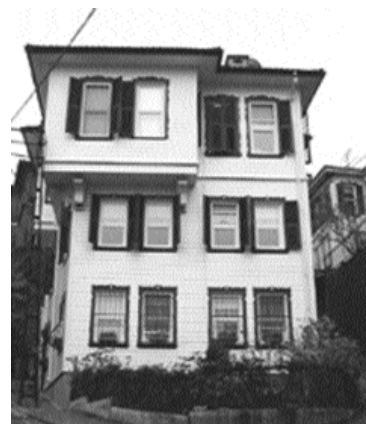
Şekil 5. Kandilli'de Aslına Uygun Restore Edilmiş Bir Yapı.
