1. Ulusal Cami Mimarisi Sempozyumu

KIRKLARELİ TARİHİ CAMİLER'İN MEKÂNSAL ANALİZİ VE KORUNMA DURUMLARI

Araş. Gör. Dr. Ali YILDIZ

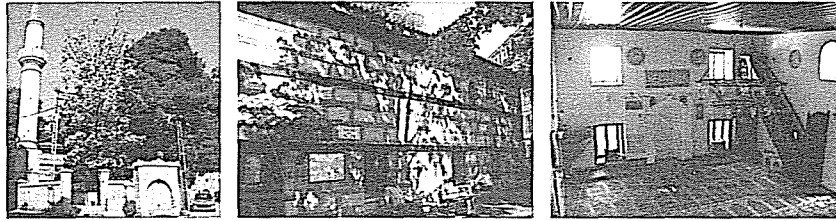
Resim 34. Beyazıt Camii

Cami, ilk olarak XVI. yüzyılda II. Beyazıt Veli tarafından yaptırılmış, büyük ölçüde tahrip olan yapı hicri 1002 (1593-1594) tarihinde Güllâbi Ahmet Paşa tarafından ikinci kez inşa ettirilmiştir. Caminin minaresi Balkan Savaşı sırasında yıkılmış, sonraki dönemde yeniden inşa edilmiştir. Uzun kenarı mihrap cephesine dik, dikdörtgen planlı bir yapı olarak inşa edilen caminin üstü ahşap kirişlemelerle oluşturulmuş döşeme ile geçilmiş ve ahşap kırma çatı ile örtülmüştür (bkz. Ek Ş.4). Dış duvarları kireç taşı ve tuğla ile alması olarak inşa edilmiş, düzgün kesme kireç taşlarının araları yatayda ve düşeyde iki sıra tuğla ile örülerek taşlar çerçeve içine alınmıştır. Caminin alt sıra pencereleri ile mihrap cephesindeki pencereleri dikdörtgen formlu, üst pencereleri ise sivri kemerlidir. Mihrap nişi pilastrlar ve basık kemer biçimli alınlık ile çerçeve içine alınmıştır. Düzgün kesme kireç taşı ile inşa edilen tek şerefeli minaresi yapıya bitişik olarak tasarlanmıştır. Ahşap olan kadınlar mahfili ve minberi özgün karakter sergilememekte olup, muhtemelen caminin geçirdiği onarımlar sırasında yenilenmiştir. Dikdörtgen biçimli giriş kapısı güney batı duvarının üzerine açılmış ve kapının üzerine payandalar ile desteklenmiş küçük bir saçak yapılmıştır. Çeşitli dönemlerde onarımlar gören cami son olarak 2008 yılında Vakıflar Genel Müdürlüğü tarafından onarılarak günümüzdeki görünümüne kavuşmuştur.

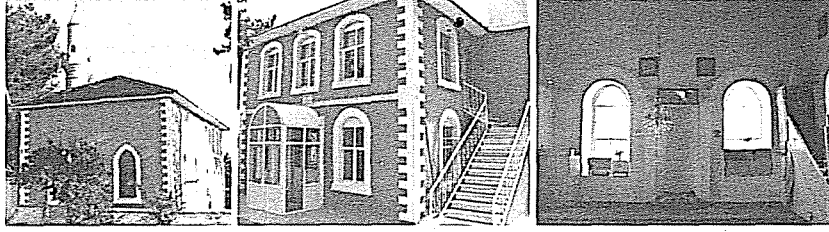
Resim 43-44. Üsküpdere Köyü Camii

inşa edilmiştir. 1800'lü yıllarda Osmanlı sultanları tarafından yöredeki ormanlar avlak olarak kullanılmakta, buna bağlı olarak da bölgedeki yerleşimin artması dolayısıyla avlaklardan elde edilecek gelirler kullanılarak Sultan Abdülhamid'in emri ile bu cami yapılmıştır. Dikdörtgen plan üzerine ahşap kırma çatılı olarak inşa edilen caminin son cemaat mahalli sonraki dönemde eklenmiştir (bkz. Ek Ş.5). Ahşap kirişlemeler ile oluşturulan tavan döşemesi yapılan onarımlar neticesinde yenilenerek betonarme malzeme ile tekrar inşa edilmiştir. Mihrap cephesi ve yan cephelerinde ikişer adet sivri kemerli pencere açılmış, iç cephede pencerelere beşik kemer formu verilmiştir. Ayrıca pencere üst seviyesinden itibaren duvar kalınlığı azaltılarak tüm iç cepheyi çevreleyen kademelenme oluşturulmuş olup bu sayede kemer seviyelerinde kaş görünümü de elde edilmiştir. Sade ve yuvarlak biçimli mihrap nişinin iki yanında pilastrlar teşkil edilmiştir. Tek şerefeli minaresi kare kürsü üzerine oturtulmuş, son cemaat mahalli iki katlı olarak inşa edilmiştir. Yapının köşelerindeki dişli silmeler ile cephelere hareket kazandırılmıştır. Ahşap minberi ve kadınlar mahfili özgün özellik göstermemektedir.

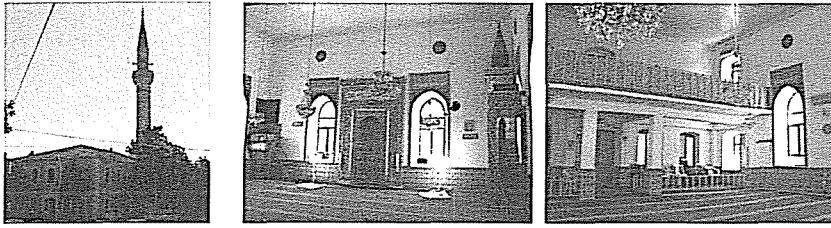
Resim 58. Pehlivan köyü Camii

Kitabesine göre hicri 1319 (1901) senesinde Sultan Abdülhamid tarafından yaptırılmıştır. Dikdörtgen planlı olan caminin sahin kısmının önünde iki katlı medrese kısmı bulunmaktadır. Çatısı ahşap konstrüksiyonlu kırma çatı olan yapının, ahşap kirişlemeli tavan döşemesi geçirdiği onarımlar neticesinde betonarme malzeme ile yenilenmiştir. Sahinin kadınlar mahfili kısmına açılan pencereleri dışındaki diğer pencereler sivri kemerli, medrese bölümünün pencereleri ise basık kemerlidir. Pencerelerin etrafında düzenlenen silmeler ile açıklıklar vurgulanmış, kemerlerin üst kısmında kilit taşı görünümlü bezemeler işlenmiştir. Medresenin ikinci katına sağ yan cephede açılan bir kapı ile ulaşılmaktadır. Yapının köşelerindeki dişli silmeler ile cephelere hareket kazandırılırken, medresenin zemin kat tavan seviyesi hizasında yatay korniş düzenlenerek kat seviyesi belirginleştirilmiştir. Yapının giriş kapısının bulunduğu kısım cepheden taşınarak simetrik düzen vurgulanmıştır. Tek şerefeli olan minaresinin gövde kısmı burmalıdır. Caminin ahşap kadınlar mahfili yıkılarak yerine betonarme kadınlar mahfili inşa edilmiş olup, dikdörtgen bir çerçeve içindeki mihrap nişi ile minberi özgün nitelik taşımamaktadır.

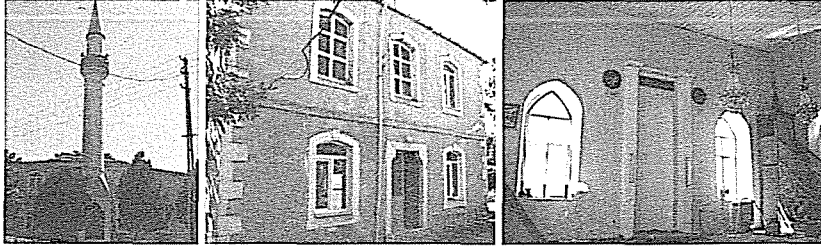
Resim 61-62. Kuştepe Köyü Camii

Hicri 1320 (1922) senesinde inşa edilen cami, Pehlivan köyü Camii ile benzer mimari özellik ve plan şemasına sahip olup daha küçük boyutludur. Pehlivan köyü'ne bağlı bir köy olan Kuştepe Köyü'nde konumu itibarıyla benzer bir caminin inşa edilmesi yapım sürecini de hızlandırmıştır. Aynı dönemlerde yapılan Pehlivan köyü ve Kuştepe Köyü camilerinin mimarı da büyük olasılıkla aynıdır. Dikdörtgen planlı olan caminin sahin kısmının önünde iki katlı medrese kısmı bulunmaktadır. Çatısı ahşap konstrüksiyonlu kırma çatı olan yapının, ahşap kirişlemeli tavan döşemesi geçirdiği onarımlar neticesinde betonarme malzeme ile yenilenmiştir. Sahına açılan pencereler sivri kemerli, medrese bölümünün pencereleri ise basık kemerlidir. Pencerelerin etrafında düzenlenen silmeler ile açıklıklar vurgulanmış, kemerlerin üst kısmında kilit taşı görünümlü bezemeler işlenmiştir. Yapının köşelerindeki dişli silmeler ile cephelere hareket kazandırılırken, medresenin zemin kat tavan seviyesi hizasında yatay korniş düzenlenerek kat seviyesi belirginleştirilmiştir. Tek şerefeli olan minaresi

daha sade bir tarzda inşa edilerek silindirik gövdesi kare kürsü üzerine oturtulmuştur. Sade ve gösterişsiz tarzdaki mihrap nişi iki yanındaki pilastrlar ile belirginleştirilmiştir. Caminin ahşap kadınlar mahfili yıkılarak yerine betonarme kadınlar mahfili inşa edilmiş olup, minberi özgün nitelik taşımamaktadır.
