ULUSLARARASI  
ÜSKÜDAR  
SEMPOZYUMU  
VIII

# ÜSKÜDAR SAHİLİNDEKİ VAKIF CAMİLERİ VE KORUMA PROBLEMLERİ

YRD. DOÇ. DR. MİNE TOPÇUBAŞI ÇİLİNGİROĞLU

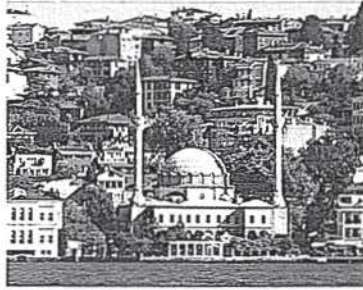
Resim 01.  
Çalışma konusu  
olan yapıların 2014  
kasım ayındaki  
mevcut durumları

İncelenen yapılar özelinde ortaya çıkan mimari koruma sorunları, malzeme ve eklerden arındırma olarak iki farklı seviyede temizleme çalışmalarını gerektirmektedir. Deniz kıyısında bulunan Üryanizade Esat Efendi Camii ve Hamdullah Paşa Camii özelinde bu uygulamalar daha büyük önem taşımaktadır.

Yapıların görünürlüklerinin artırılması ve çevre düzenlemelerinin yapılması, tuvalet, şadırvan ve cami mekanları arasındaki ilişkilerin doğru çözümlenmesi gerekmektedir.

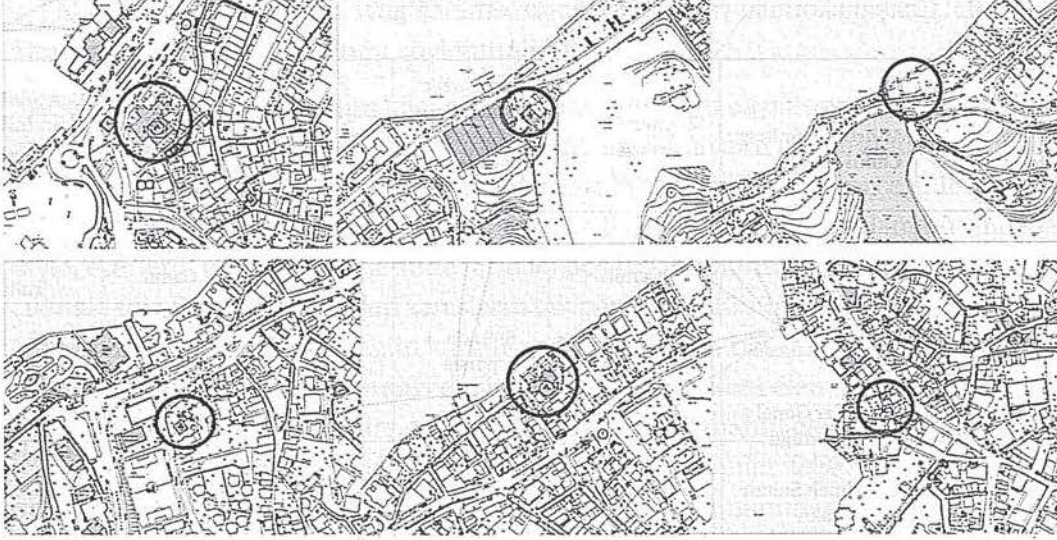
Resim 02.  
Çalışma konusu olan yapıların halihazır haritalardaki konumlarında, çevre yerleşim dokusu, ulaşım ve sahil ile olan ilişkileri (kaynak: İstanbul Büyükşehir Belediyesi harita arşivi)
