Yıl: 4, Sayı: 13, Eylül 2017, s. 385-408

AMASYA TAŞOVA İLÇESİ ÖZBARAKLI KÖYÜ CAMİLERİ²

THE MOSQUES OF ÖZBARAKLI VILLAGE IN TAŞOVA/AMASYA

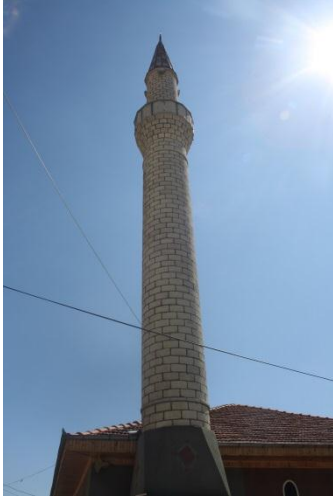
Fot. 2 Yukarı Baraklı Camii minaresi

Kuzeyden güneye, batıdan doğuya doğru meyilli bir arazi üzerinde, doğu batı doğrultusunda uzanan, 18,21x15,07m ölçülerinde dikdörtgen biçimli bir alana oturan yapı, dışa taşkın saçaklı, Marsilya tipi kiremitle kaplı, kırma bir çatı ile örtülüdür. Batı cephesinin kuzey köşesine dikdörtgen biçimli minare kaidesi dayanmaktadır. Son cemaat yerinin batı cephe duvarı ile minare kaidesinin doğu duvarı aynı hat ve düzlemde yer almaktadır. Minareye giriş son cemaat yerinin batısında bulunan kapı açıklığıyla sağlanmaktadır. Minarenin kaide ile pabuç kısmını dışa taşkın düz bir silme ayırır. Pabuç kısmının gövdesi tepeleri aşağıya bakan üçgen yüzeylerle hareketlendirilmiştir. Minarenin silindirik gövdesi düzgün kesme taşlarla örülmüştür. Tek şerefeli minarenin, şerefesinin biraz altında ince bir bilezik görülmektedir. Şerefenin herhangi bir özelliği bulunmamaktadır. Sacdan konik külah bir alemle sonlanmaktadır (Fot. 2).

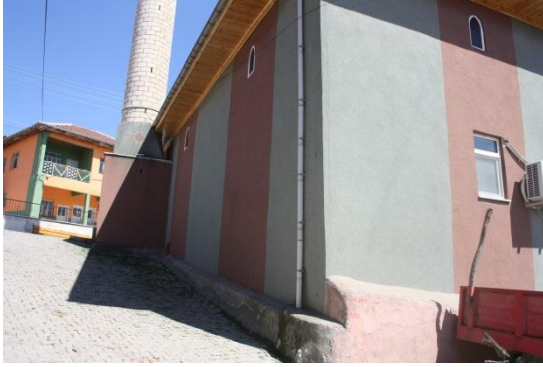
Fot. 4 Yukarı Baraklı Camii batı cepheden görünüm

Yapının batı cephesinde üst seviyede yuvarlak kemerli iki küçük pencere açıklığı görülmektedir (Fot. 4). Bu cephede, 30cm genişliğinde bir seki tüm duvar yüzeyi boyunca taşırılmıştır.

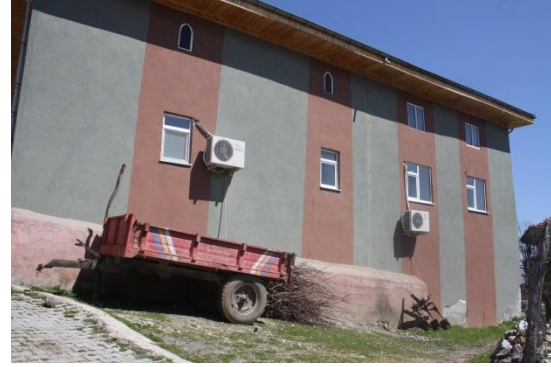
Fot. 5 Yukarı Baraklı Camii güney cepheden görünüm

Güney cephede altta dört, üstte dört adet olmak üzere sekiz adet pencere açıklığı mevcuttur (Fot. 5). Bu cephedeki pencere açıklıklarının farklı boyutları yapıya sonradan eklenen doğu bölümünü açıkça göstermektedir. Güney cephenin doğusunda kalan altlı üstlü ikişer, enine dikdörtgen çerçeveli pencere açıklığından üsttekiler biraz daha küçük boyutludur. Bu cephenin batısında kalan üstteki iki pencere açıklığı yuvarlak kemerli mazgal penceredir. Alttaki iki pencere açıklığı ise boyuna dikdörtgen çerçevelidir. Bu cephenin doğusundaki pencerelerin başlangıç hizasına kadar, zeminden 1m kadar yukarı, 49cm genişliğinde bir duvar örülmüştür.

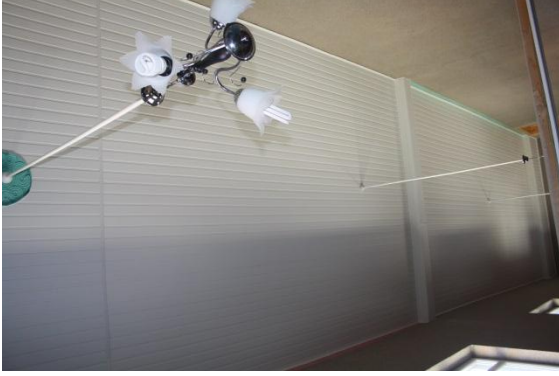
Fot. 8 Yukarı Baraklı Camii son cemaat yeri tavanından görünüm

Yapının kuzey cephesinde bulunan çift kanatlı demir kapıyla son cemaat yerine girilmektedir. Son cemaat yerinin batı duvarı ekseninde açılan dilimli kemerli, tek kanatlı ahşap kapıyla minareye çıkış sağlanmaktadır (Fot. 6). Son cemaat yerinin doğu duvarının kuzey köşesinde bir kapı açıklığı daha bulunmaktadır. Son cemaat yerinin doğusunda, kadınlar mahfiline çıkışı sağlayan 'L' biçimli merdiven yer alır (Fot. 7). Son cemaat yerinin girişlemesi alttan kaplamalı ahşap tavanının yaklaşık olarak ortasında, yeşil renge boyanmış, orijinalinde de olduğu anlaşılan bir tavan göbeği bulunmaktadır (Fot. 8). Son cemaat yerinin kuzey duvarının

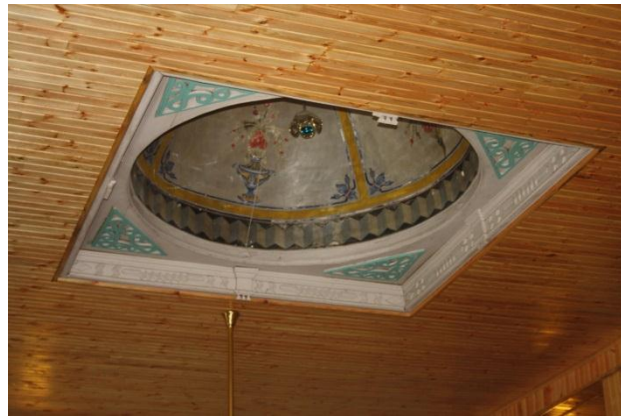
Fot. 13 Yukarı Baraklı Camii tavanından görünüm

Harimin tavanını sonradan eklenen bölüm ve orijinal tavan olarak iki ayrı şekilde ele almak mümkündür. Sonradan eklenen bölüm girişlemesi alttan kaplamalı düz ahşap tavanla örtülmüştür. Orijinal tavan girişlemesi alttan kaplamalı, eksenleri aynı doğrular üzerinde bulunan, ortasında kubbenin yer aldığı, iç içe iki dörtgenden oluşan tek kat ahşap bindirme tavanla örtülüdür (Fot. 13).

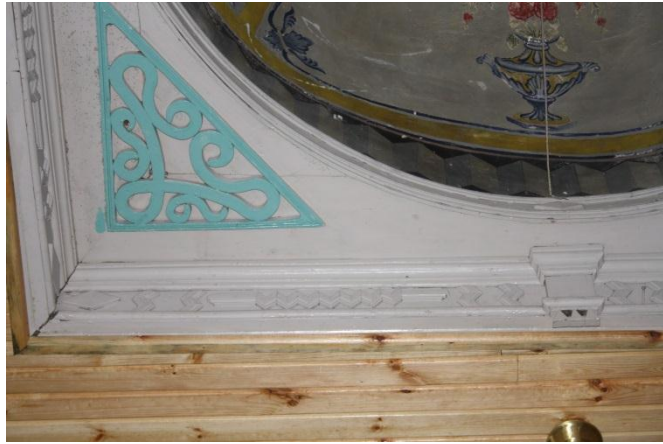
Fot. 17 Yukarı Baraklı Camii tavan kenarından detay

Tek katlı bindirme tavanın eksen kenarlarında ahşap oyma tekniği ile yapılmış baklava ve zikzak motiflerinin yer aldığı bordürler bulunmaktadır (Fot. 17). Bordürler altta ve üstte dışa takın birer silmeyle kuşatılmıştır. Bu bordürlerin ortasında bu silmelerin biraz daha taşındığı, altta üç adet küçük üçgenin yer aldığı bir süsleme görülmektedir. Tavanın merkezinde yer alan kubbenin dışında kalan köşelerde aplik tekniği ile yerleştirilmiş, üçgen formunda, ajur tekniği ile yapılmış kıvrımlı bezemeler bulunmaktadır (Fot. 18). Tavanın kubbесinin merkezinde ahşap tavan göbeği yer almaktadır. Tavan göbeği dairesel üç kademedен oluşmaktadır. Merkezde siyah ve kırmızı renklere boyanmış bir çiçek motifi bulunmaktadır. Bunu takip eden kademede 'c' kıvrımı ve kıvrık dallardan oluşan bir bezeme yer alır. En dıştaki kademede ters ve düz olarak yerleştirilmiş dört adet iri 'c' kıvrımının arasında küçük 's' kıvrımları bulunmaktadır. Göbeğin çevresini mavi renkli dalga motifleri sarmalamıştır. Bu göbekten yayılan sarı renge boyanmış dört kol kubbeyi dört bölüme ayırmıştır. Her bir bölümde birbirinin tekrarı olmayan vazodan çıkan çiçek demetleri tasvir edilmiştir. Bir bölümde küçük bir vazo içinden üç çiçek sapı çıkarılmış, ortada gül, yanlarda nergise benzer iki çiçek motifi bulunmaktadır (Fot. 19) Gül motifinin sağından ve solundan çıkarılan saplar üçer adet gül goncasına aittir. Ortadaki gül motifinin merkezinden yukarı doğru çıkarılan üç adet nergis çiçeği, yine bunların yanlarından gül goncaları çıkarılmıştır. En üstte üç adet gül goncası görülmektedir. Bir başka bölümde ise dilimli kaideye sahip, ortada dar, yanlara doğru giderek genişleyen formda bir vazo içinden üç adet gül motifi çıkmış; bunun üstünde, sağında ve solunda üçer adet gongagül yer almıştır (Fot. 20). Bu tasvirin aynısı hemen karşısına denk gelen bölümde tekrar edilmiştir. Bir diğer bölümde üç kademeli kaideye sahip, geniş gövdeli, yanlarda kulpları bulunan, ağız kısmına doğru daralıp tekrar genişleyen formda, oldukça gösterişli bir vazo içinden çıkan üç adet gül motifi ve bunun üstünde ve yanlarında üçlü olarak gül goncaları betimlenmiştir (Fot. 21). Vazo içinden çıkan çiçek demetlerinin yer aldığı bu dört ayrı bölüm mavi renkte ince bir şeritle çevrelenmiştir. Bu şeritlerin alt seviyede yer alan iki köşesinde ortasından bir bilezikle boğumlandırılmış kıvrık iki dal ve ortada yaprak motifi işlenmiştir. Kubbe eteğinde açık ve koyu gri boyanarak yapılmış zikzaklı bir bordür yer almaktadır.

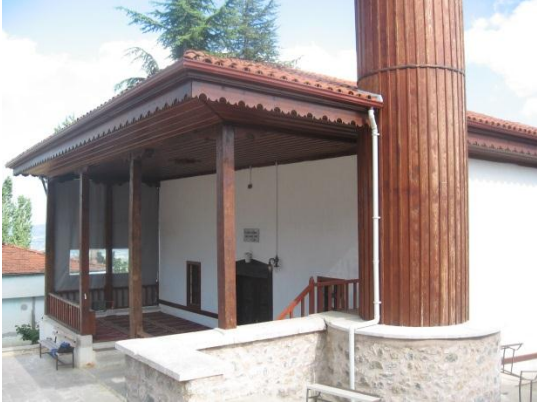
Fot. 25 Aşağı Baraklı Camii kuzey cepheden görünüm

Yapının kuzey cephe ekseninde dikdörtgen biçimli bir kapı açıklığı bulunmaktadır. Kapının doğusunda ve batısında dikdörtgen çerçeveli birer pencere açıklığı bulunmaktadır (Fot.25). Yapının tüm cephelerinde alt seviyedeki pencereler dikdörtgen biçimli, üst seviyedeki pencereler ise yuvarlak kemerli ve daha küçük boyutludur. Yapının doğu cephe ekseninde altta bir, üstte ise eksenden biraz daha kuzeye kaydırılmış bir pencere açıklığı (Fot.26); batı

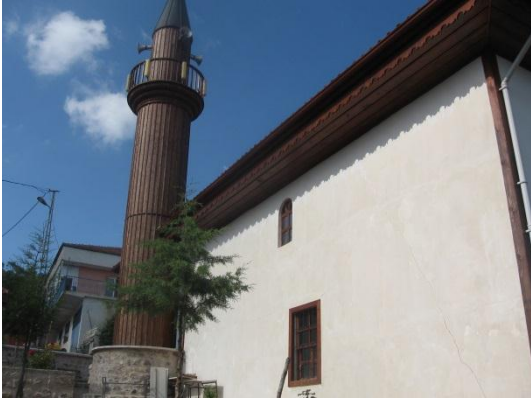
Fot. 27 Aşağı Baraklı Camii batı cepheden görünüm

cephesinde alt seviyede üç, üst seviyede cephe ekseninde bir pencere açıklığı (Fot.27); güney cephede altta ve üstte ikişer pencere açıklığı görülmektedir (Fot.28).

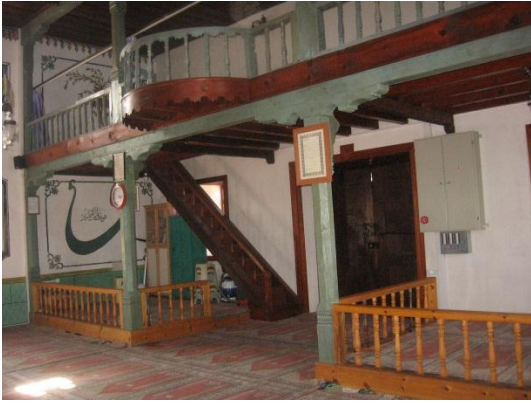
Fot. 29 Aşağı Baraklı Camii mahfili

Harime kuzey cephe ekseninde bulunan çift kanatlı ahşap kapıyla girilmektedir. Harimin kuzeyinde mahfil yer almaktadır (Fot.29). Mahfile çıkış harimin kuzeybatı köşesinde bulunan 12 basamaklı merdivenle sağlanmaktadır. Mahfil ortada serbest çokgen kesitli iki destek, doğu ve batı duvarlarına saplanan birer destek ile taşınmaktadır. Destekler tavana kadar devam etmektedir. Alttaki ve üstteki desteklerin üzerine kenarları profilli yastıklar yerleştirilmiştir. Yastıkların üzerine atılan doğu-batı doğrultulu birer kirişle mahfilin tabanı ve tavanı taşınmaktadır. Mahfilin serbest destekler arasında kalan kısmı harime doğru yarım daire şeklinde taşınmıştır. Mahfilin tabanı kirişlemesi üstten kaplamalı biçimdeyken, mahfil tavanı kirişlemesi alttan kaplamalı biçimdedir.

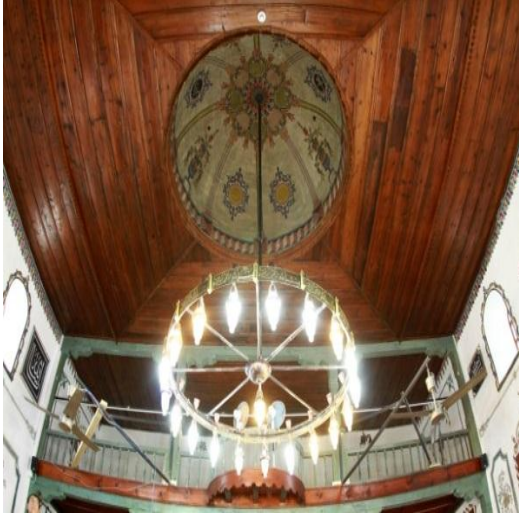
Fot. 31 Aşağı Baraklı Camii tavanı

Harim ortası kubbeli, çevresi kirişlemesi alttan kaplamalı düz ahşap tavanla örtülüdür (Fot. 31). Ahşap parçaların birleşme kısımları ince çıtalarla kapatılmıştır.

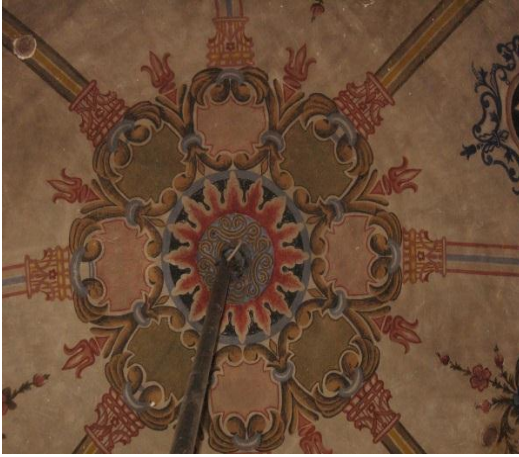
Fot. 39 Aşağı Baraklı Camii tavan göbeği

Yapının kubbesinin merkezinde yine ‘s’ ve ‘c’ kıvrımlarından oluşan ahşap bir tavan göbeği bulunmaktadır (Fot. 39). Bu göbeğin etrafında yaprak dizisi yer almaktadır. Yapraklar ince bir bordürle çevrelenmiştir. Bordürü sekiz adet, simetrik ‘c’ kıvrımı takip etmektedir. Kıvrımlar birbirine halkalarla bağlanmıştır. Bu bezemenin her birinin üzerinden birer sütun devam ettirilerek kubbe sekiz dilime ayrılmıştır. Sütunların başlığı mihrap yanındaki sütun başlıklarının tekrarıdır. Dilimlerde farklı bezemeler mevcuttur: ‘Allah’ ve ‘Muhammed’ yazıları (Fot. 40); ‘s’ kıvrımlı iki ayaklı vazod içinden çıkan goncagül ve mine çiçeğine benzer çiçekli buketler görülmektedir (Fot. 41) Ayrıca etrafında stilize motiflerle çevrili sarı renge boyalı içi boş büyükçe bir dairenin yer aldığı bezemeler bulunmaktadır. Bu bezemeler içi yazı ile doldurulmak için hazırlanmış gibi algılanmaktadır. Kubbe eteğinde üçgen prizma görünümü verilmiş bir bordür görülmektedir.
