Yıl: 4, Sayı: 17, Aralık 2017, s. 17-37

**11.- 12. YY. CAMİLERİNDE AVLU / BİTLİS ULU CAMİSİ'NDE  
YENİ BULUNAN AVLU<sup>3</sup>**

**COURTYARD IN 11. - 12. CENTURY MOSQUES /  
THE NEWLY DISCOVERED COURTYARD IN BITLIS ULU MOSQUE**

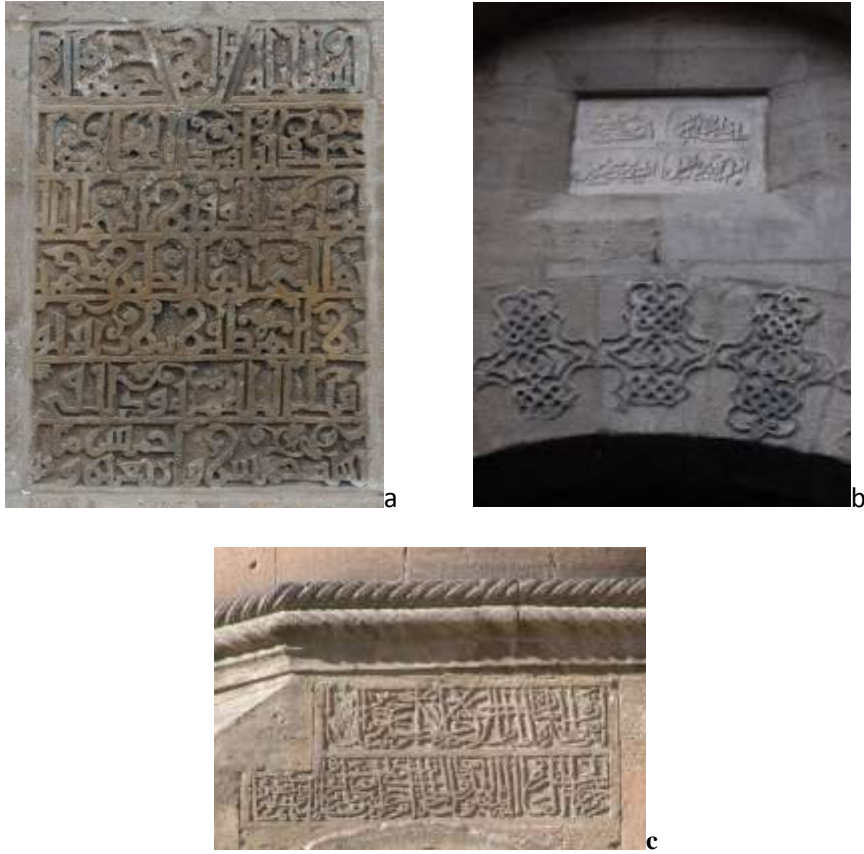
Fotoğraf 2 Kitabeler: a. Kufi Kitabe [H. 455 / M. 1150], b. Tamir Kitabesi [H. 1062 / M. 1651/52], c. Minare Kitabesi [H. 898 / M. 1492/93]

Bitlis Kalesinin doğusunda, Bitlis çayının kolları arasında Zeydan Mahallesi Nurullah Eren Caddesi üzerinde yer almaktadır. Ulu Cami'nin ilk kez ne zaman inşa edildiği bilinmemektedir. Kuzey cephede, ortadaki giriş kapısının solunda payede yer alan, kûfi yazılı kitabesinden H.455/M.1150 tarihinde tamir edildiği anlaşılmaktadır (Aslanapa, 2007:6). Ancak, yapı bu tarihten önce inşa edilmiş olmalıdır (Fotoğraf 2a).

Ayrıca kuzey cephede en batıdaki kapının üstünde yer alan başka bir tamir kitabesi (H.1062/M.1651/52) (Arık, 1971:15) ve minarenin kaidesinin doğu yüzünde bir kitabe bulunmaktadır. Bu kitabelerin verdiği bilgiler ışığında minarenin daha geç tarihli (H.898/M.1492/93) olduğu anlaşılmaktadır (Arık, 1971:15) Fotoğraf 2b).

Camiden yaklaşık 10 m. uzakta bulunan ve sonradan yapılan minaresi (Fotoğraf 3e), oldukça yalındır. Tamir–inşa kitabesi, 1492/93 (H. 898) tarihini vermektedir (Fotoğraf 2c) (Güneş, 2003:44-45). Kare kaide üzerine oturan ve iki silme ile sonlanan pabuçluğun köşeleri pahlanmıştır. Profilli bileziklerle üç eşit bölüme ayrılan kalın silindirik gövde tek şerefelidir. Bugün masif olan petek bölümü taş bir külahlı sonlanmaktadır. Kapısı güneye bakmakta, sivri kemerli alınlığında bir rozet, bunun üzerinde de yuvarlak kemerli bir baş kemer, onun da üzerinde minare kitabesi yer almaktadır. Minarenin gövdesini saran iki profilli bilezik dikkati çekmektedir (Seçkin, 2007:199).

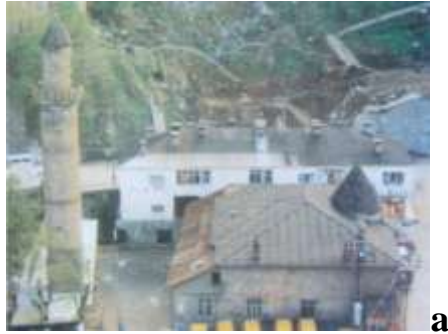
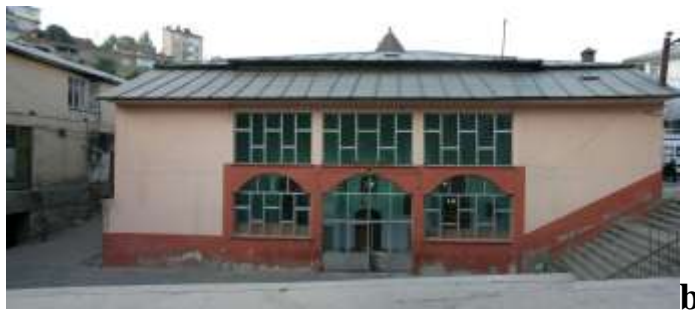
**Fotoğraf 3 a. Bitlis Ulu Camisi, b. Kuzey cephesi – son cemaat yeri, c. İç Görünüm, d. Mihrap, (2012 – 13 onarım faaliyetlerinden önce), e. Minare**

Dış görünüşte (Fotoğraf 3a,b,e), kible tarafında maksure kubbesinin silindirik tamburlu, konik külahlı dış örtüsü ile kuzeyde yer alan minare dikkati çeker. Kible duvarında genişçe bir mihrap çıkıntısı, doğu ve batı duvarlarında zeminden epey yüksekte kalan üçer penceresi vardır. Mihrabın iki yanında birer pencere açıklığı yer almaktadır.

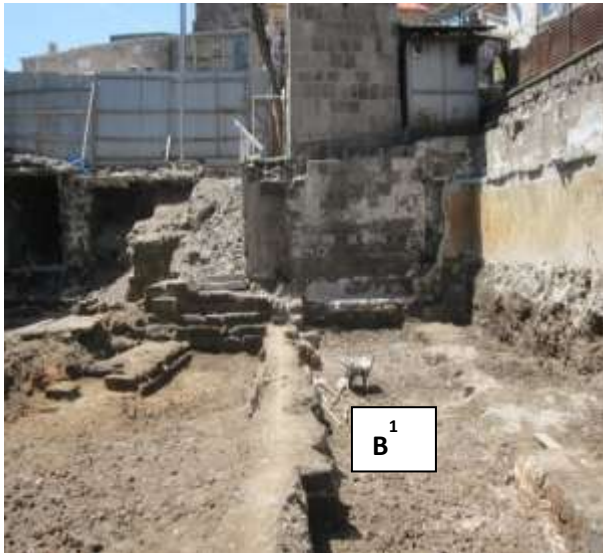
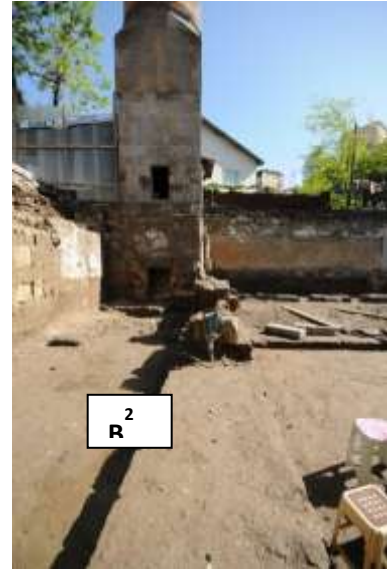
Fotoğraf 6 Revaklara ait izler: a. Kuzey Yöndeki izler, b. Batı yöndeki izler

Kazılar sırasında kuzey yönünde beş adet sütun altlığı (pabuç) arasında taşıyıcı duvar temeli açığa çıkmıştır (Fotoğraf 6a'da “B<sup>1</sup>” ile işaretlenmiştir). Haçvari payeler (ayak) özgündür. Bunların büyüklükleri, taş sıra yükseklikleri, boyutları ve taş kesitleri camii içinde düzenlenmiş paye, ayak temel düzenlemelerinin aynısı olduğu ve aynı dönemde inşa edildiği izlenimi uyandırmaktadır.

Cami ile minare arasındaki açıklıkta ortaya çıkarılmış olan paye kesitleri (batı cephe) ve aralarındaki açıklıklar benzerlik göstermektedir (Fotoğraf 6b'de “B<sup>2</sup>” ile işaretlenmiştir). Söz konusu aks üzerindeki açıklıkta üç adet sütun altlığı bulunmaktadır.

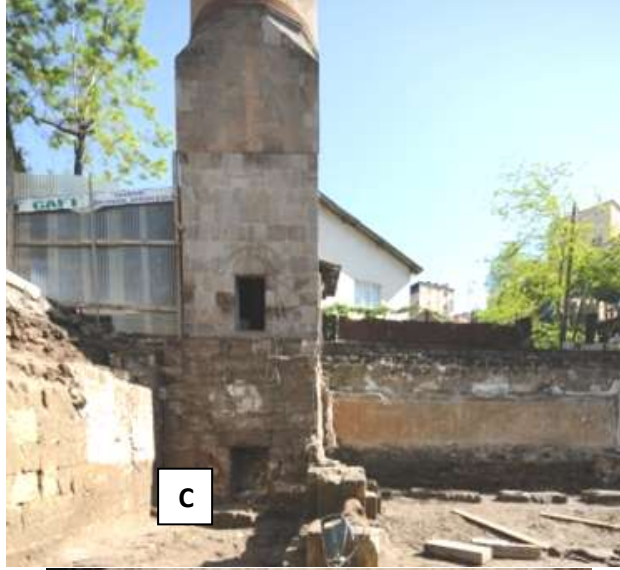
Fotoğraf 7 Minarenin Giriş Birimi

Minarenin kazılar sırasında açığa çıkartılmış taban kodu seviyesinde özgün bir giriş kapısı olduğu, ancak bu girişin horasanla kapatılarak ve üst giriş kısmına kadar tamamıyla horasan dolgu ile doldurulduğu saptanmıştır.

Fotoğraf 7 açıkça, caminin avlusunda sürdürülen kazıda inilen seviyeyi de göstermektedir. Horasanla kapatılan giriş birimi açılmış, özgün yapısı anlaşılmaya çalışılmıştır.

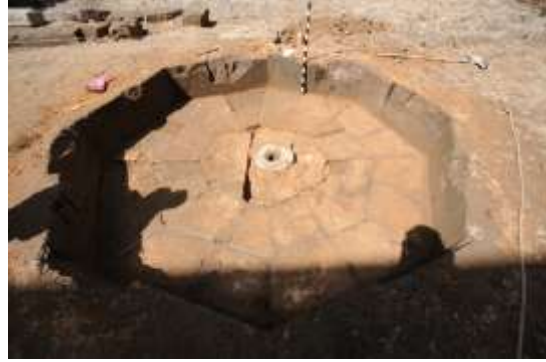
Fotoğraf 8 Havuz – Şadırvan

Caminin kazılarla bulunan orta avlusu içerisinde ve tam orta noktasında sekizgen biçimli ve tamamen taş örgülü şadırvan olarak kullanılmış bir havuz (Fotoğraf 8) açığa çıkartılmıştır. Bu havuzun temiz su alması için toprak bir boru (künk) kullanıldığı ve kirlenmiş suyun atılabilmesi için de kuzey yönünde temiz su gelişinin sağlandığı künkün yaklaşık 40 cm yakınında ve havuzun kuzey - kuzeydoğu yönünde taşın oyularak ve taş oluklar vasıtasıyla sağlandığı kazı raporundan anlaşılmaktadır.

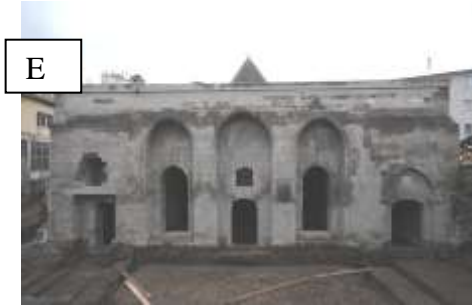
Fotoğraf 9 Kuzey Cephe

Betonarme son cemaat yerinin içinde kalan, caminin taşkın kemerleri tekrar gün yüzüne çıkmıştır (Fotoğraf 9). Yukarıda, caminin betimlemesi yapılırken kullanılan alıntılar burada bir kez daha tekrarlamak istiyorum: Aslanapa'ya göre, cami aslında, üç yüksek kemerle dışarıya açık iken, bunlar daha sonradan örülerek kapı ve pencere haline getirilmiştir (Aslanapa, 1962:6). Arık ise, bu açıklıklar için şunları yazmaktadır: “Hiçbir özelliği olmayan bu açıklıklar hatta bütün kuzey duvarı sonraki bir düzenlemenin eseri olmalıdır” (Arık, 1971:13). Bugün taşkın kemerlerin içinde üç kapı yer aldığı görülmektedir. Üç kapı düzeni güneydoğu geleneği içinde tasarlandığı belirtilir (Kuban, 2001:106). Ana giriş kapısının sağında ve solunda yer alan kapılan aslında yuvarlak kemerli birer pencere olduğu eski fotoğrafta açıkça görülmektedir. İhtiyaç duyulması nedeniyle kapıya dönüştürülmüş olmalıdır. Eski fotoğrafta, ne doğudaki kapıyı, ne de batıdaki kapıyı görememekteyiz. Batı cephesinde, hayal meyal bir duvar, önünde birisinin durduğu açıklığı ayırt edebilmek mümkündür. Bu durum burada revakın yapıyla bütünleştiği izlenimi doğurmaktadır. Böylece, kapı buradaki bir revakın içinde kaldığından görülemediği çıkarımı yapabilir. Benzer durum, doğu için de geçerli olsa gerek. Doğru kapısı ve üzerindeki açıklığın nasıl biçimlendiği bilinmemektedir.

Betonarme son cemaat yeri kaldırılmasıyla ve avlunun açığa çıkarılmasıyla birlikte oldukça yalın olduğundan söz edilen yapının taş süslemeleri de görünür olmuştur. Batı giriş kapısı özenli taş işçiliği ile dikkati çekmektedir. İç içe iki kemerli bir düzenleme görülmektedir. Dışta yer alan, sivri kemerli ve yalın kemer, yivli sütuncelerle taşınan kabartma bezemeli sütun başlıklarına oturmaktadır. Bugüne kadar toprak altında kaldığından görülemeyen kum saati biçimindeki sütun kaideleri zarif sütuncelere destek olmaktadır. İçteki basık kemerin aynasında kabartma bezemeler özenli bir işçiliği göstermektedir. İki kemer arasında tamir kitabesi bulunmaktadır.
