Sosyal Bilimler Dergisi / The Journal of Social Science

Prof. Dr. Candan ÜLKÜ

ARAPGİR HACI YAHYA CAMİİ

HACI YAHYA MOSQUE (ARAPGİR /MALATYA)

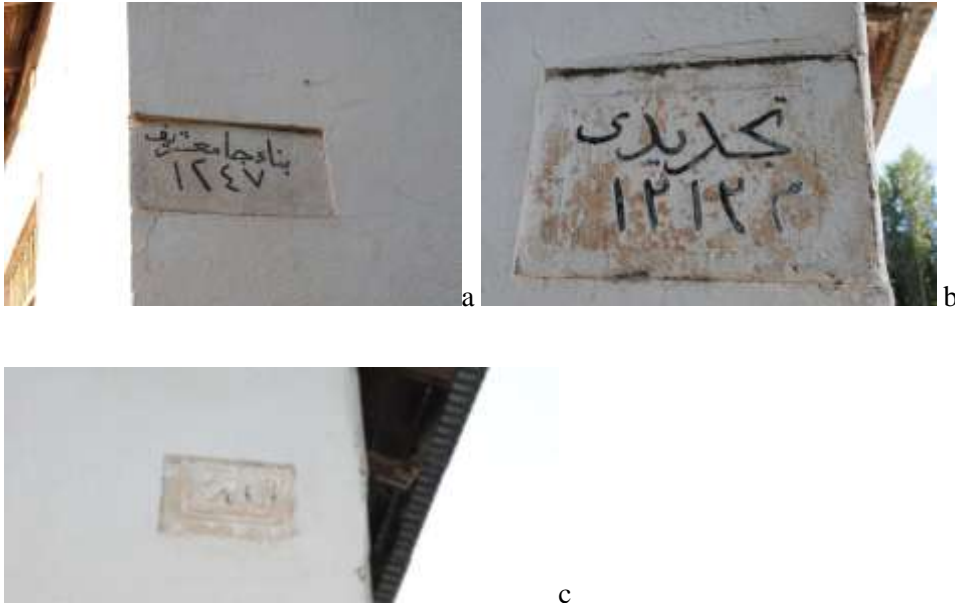
Resim 2 a) Kitabe I, b) Kitabe II, c) Kitabe III

Bodrum kat üzerine moloz taş yığma strüktürle inşa edilen caminin dış beden duvarları üzerine üç kitabe bulunmaktadır. Kitabelerden bir tanesi, güneybatı duvarında, saçağın altında iki duvarın birleştiği köşede yer alır. Üzerinde “binâ-i câmi'-i şerîf 1247” yazılıdır (Resim 2a). Kitabeden yapının yapım tarihinin H. 1247, M. 1831/1832 olduğu sonucu çıkarılabilir. Eğer tarih Hicri ise 1831/32, Rumi ise 1832/33 olarak belirtilebilir. Diğer kitabe ise caminin kuzeybatı köşesinde, minare altında yer almaktadır ve üzerinde “tecdîdi 1313” yazılıdır. Kitabeden, caminin H. 1313, M. 1897 yılında onarıldığı anlaşılmaktadır (Resim 2b). Tarihi matbu yazıda (H.) 1212 de okunabilir ki o zaman (M.) 1799-1800 yıllarına denk gelir. Caminin kitabesindeki ama üst satırdaki yazı el yazısıdır, dolayısıyla tarih de el yazısı olmalıdır. O zaman tarih (H.) 1313'dür. Üçüncü kitabe güney cephesinin doğu tarafında yer alır. Üzerinde sadece “Allah” yazılıdır ve diğer kitabelerin yazım tarzıyla benzerlik göstermektedir (Resim 2c).

Hacı Yahya Cami'nin dış beden duvarları üzerine üç kitabe bulunmaktadır. Kitabelerden yapım tarihinin H. 1247, M. 1831/1832 diğer kitabeden de, caminin H. 1313, M. 1897 yılında onarıldığı anlaşılmaktadır. Ancak yapıya adını veren kişiden bahsedilmemesi ilgi çekici bir detaydır. Neden bu kadar sıra süre sonra onarıma gerek duyulduğu ve yapının hangi bölümlerinin onarıldığı konusunda bilgiye ulaşılamamıştır.

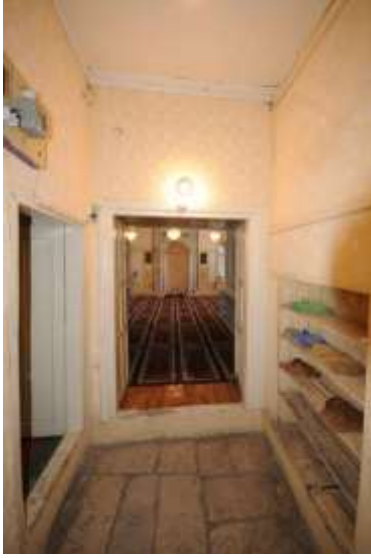
Resim 3 Giriş Mekanı

10, 50 x 8, 65 m. boyutlarında dikdörtgen bir plana (Şekil 1a) sahip olan camiye, üzerinde tepe penceresi bulunan bir kapı ile girilmektedir. Kapıdan geçildiğinde taş kaplamalı döşemeli hole ulaşılmaktadır. Hol dörtgen planlı olup 1,53 x 2,5 6m ölçülerindedir. Holden zemin katın tüm mekânlarına ulaşmak mümkündür. Bu holün doğusunda ve batısında iki mekân yer almaktadır. Doğusundaki mekân, daha sonradan odaya çevrilmiş olan son cemaat yeridir. Zemini ahşap, tavanı ise kontrplak ile kaplı bu odanın kible duvarında bir mihrap nişi yer almaktadır. Koridorun batısında yer alan mekânın kapısı hol döşemesinden 19 cm yüksektedir; hem üst kata çıkan bir ahşap merdivene, hem de merdiven altında yer alan depoya erişimi sağlamaktadır. Mekânın batı duvarında ahşap malzemeden imal edilmiş ayakkabılık rafları duvara gömülü bir niş şekli ile karşımıza çıkmaktadır (Resim 3).

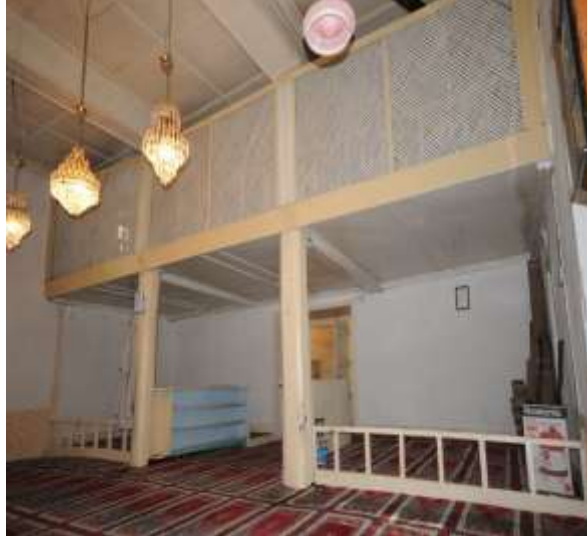
Resim 4 Harime Giriş ve Kadınlar Mahfili

ara kat yer almaktadır. Ara kat ahşap sütunlarca desteklenerek moloz duvarlara taşıtılmıştır. Kadınlar mahfilini oluşturan ara katın döşeme strüktürünün alt yüzeyini sekilerin ise tavan yüzeyini oluşturan alan kontrplak kaplamadır. Kontrplak levhalar ahşap çitalarla çerçevelenmiş ve sabitlenmiştir (Resim 4).

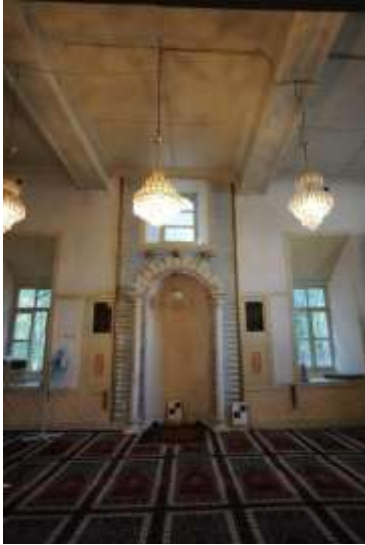
Resim 5 Mihrap

Mihrap nişinin bulunduğu duvar oldukça simetrik düzenlenmiştir (Resim 5). Mihrap nişinin sağında ve solunda birer dolap nişi yer almaktadır. Mihrap yarım daire biçimli bir niş biçimindedir ve üzerinde yer alan pencere ile birlikte tavana kadar uzanmaktadır. Mihrap nişinin kemeri iki yanında birer sütunceye oturur ve nişin etrafı değişik formlarda alçı kabartmalarla hareketlendirilmiştir. Mihrabın sağında ahşap minber yer almaktadır.

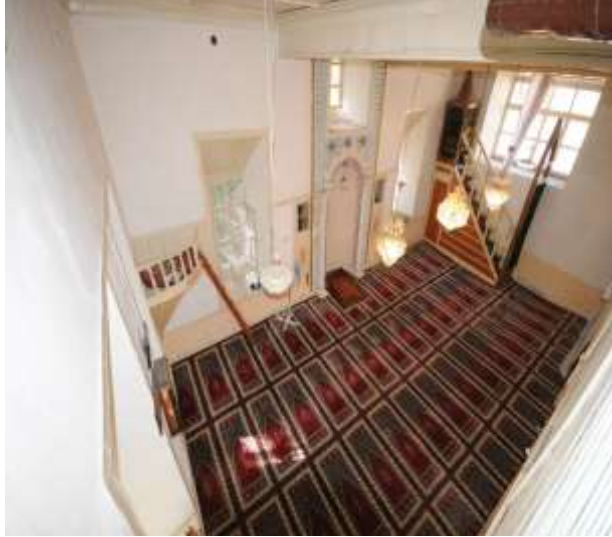
Resim 6 Harim

Harim, kareye yakın (8,63 x 7,93m.) ölçülerindedir (Resim 6). Mekânın iç yüksekliği ise 4,30 m.dir. Holden harime çift kanatlı ahşap kapı ile girilmektedir. Kapının üst alın kısmı ahşap kaplama olup duvarlarda ahşap pervaz ile çerçevelenmektedir. Harimin girişinde iki yanda birer seki yer almaktadır. Sekilerin giriş kapısına bakan yönünde ahşap ayakkabılık rafları yer almaktadır. Sekileri harim kısmından ahşap korkuluklar ayırmaktadır. Sekilerin zemin döşemesi ahşap olup üzerleri halı kaplamadır. Sekilerin üzerinde üst katın döşemesini oluşturan ahşap strüktürlü

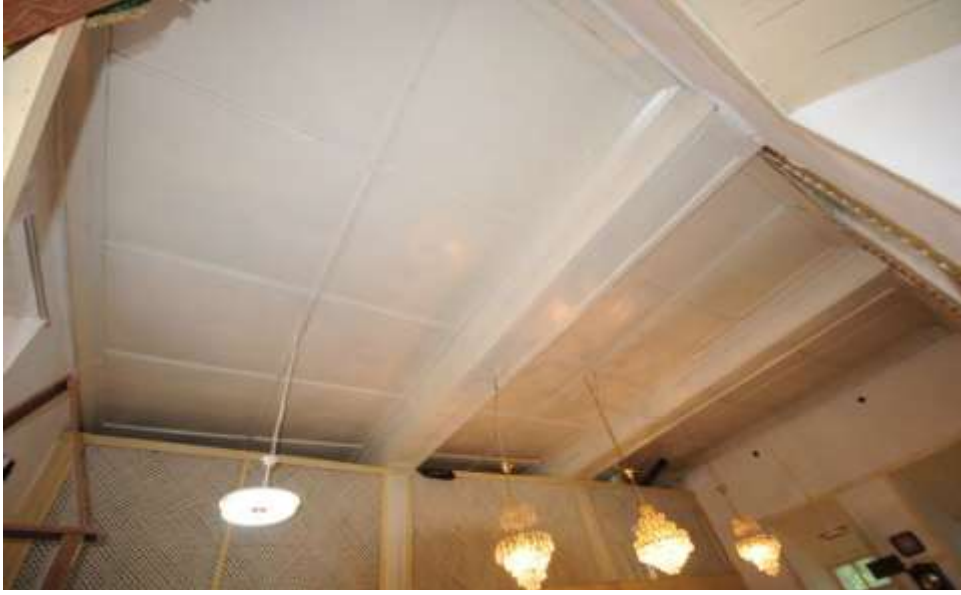
Resim 7 Tavan Detayı

Tavanında mihrap duvarına atılan iki (dikey) kiriş ve bu kirişlerin arasının, bu kirişlere dik daha küçük yatay kirişler yerleştirilerek tavan örtüsünün oluşturulduğu görülmektedir. Dikey kirişlerin üzeri kaplanmıştır. Yatay kirişler ise alttan kontrplak ile kaplanmış; kontrplak levhaların birleşim yerlerinde ve tavan çevresinde ahşap çitalar hem levhaları sabitlemek hem de estetik birleşme ve sonlanma detayları oluşturmak amacı ile kullanılmıştır. Kontrplak ve ahşap çitalar beyaz boyalı olarak kullanılmaktadır (Resim 7).

Yapıların tavan kuruluşları ana kirişlerin yönüne ve kirişlerin kat oluşturması durumuna göre sınıflandırılır. Paralel taşıyıcı kiriş esasına dayanan ana kirişleri kuzey-güney doğrultusunda uzanan ahşap bindirme tavanla örtülü yapılar grubu içinde yer almaktadır. Kuzey-güney doğrultusunda, dikdörtgen planlı bir alana oturan yapının mihrap ekseninin iki yanında, desteklerle taşınan birer ana kiriş yer almaktadır. Bu kirişler tavanın yükünü taşımaktadır.

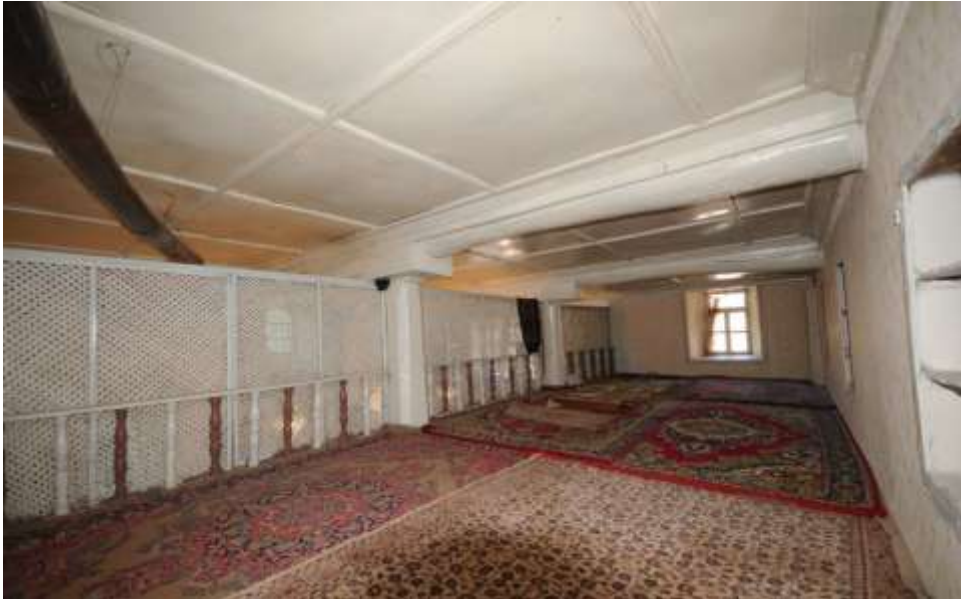
Resim 8 Kadınlara Mahfili

Birinci katta (Şekil 1b) biri kadınlar mahfili (Resim 8) olmak üzere üç mahal bulunmakta, aynı zamanda minareye giriş kapısı da bu kotta yer almaktadır. Mahallerden birisi ardiye gibi düzenlenmiş olmakla beraber kat döşemesinden yüksekte bir döşemeye sahiptir. Kadınlar mahfilinin kuzey duvarında üç adet niş yer almaktadır. Genişlikleri iki adet 55 cm, bir adet 60 cm.dir ve içlerinde ahşap raflar bulunmaktadır. Mekânın doğu ve batı duvarlarında birer adet ahşap pencere yer almaktadır. Mekâna girişi sağlayan ahşap kapının önünde ahşap döşemeli pabuçluk yer almaktadır. Kadınlar mahfili, harimden ahşap paravanlarla ayrılmaktadır. Mekânın döşemesi ahşap kaplama olup tavanları kontrplak kaplamadır. Kontrplak ve ahşap çitalar marifetiyle kaplanan tavan beyaz renge boyanmıştır.

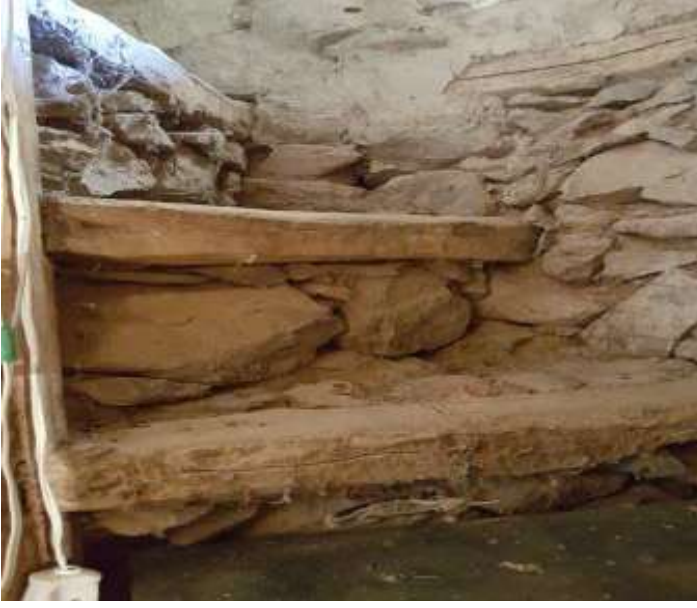
Resim 9 Minareye Çıkan Merdivenler

Caminin kuzeybatı köşesinde camiye bitişik olarak yapılmış minareye caminin içinden ulaşılır. (Resim 9) Minareye girilen ve şerefeye ulaşmayı sağlayan basamaklara geçişi sağlayan ahşap kapıya holden erişilmektedir. Minare giriş kotuna iki adet basamakla erişilmektedir. Minareye geçişi sağlayan ahşap kapı kuzey duvarı üzerinde yer almaktadır. Minare dairesel kesitli olup duvarları yapının yaklaşık saçak kotuna kadarki bölümü moloz taş örgü ve toprak harçlı

iken üstünde devam eden gövdesi çimento harçlı dolu tuğladır. Basamakların ilk on tanesi moloz taş ve ahşap hatıldan oluşmakta iken şerefeye kadar ulaşan diğer basamaklar betondandır. Basamakları taşıyan orta dikme ilk on basamağa kadar ahşap iken devamı demir borudan yapılmıştır. Demir boru son olarak külah taşıyıcı elemanı olan ahşap dikmeyle yaklaşık olarak şerefe kotunda yer değiştirmektedir. Şerefeye 28 basamakla ulaşılmaktadır. Son basamak şerefenin kapı eşiğidir. Minarenin şerefeye giriş sağlayan kapısı kemerlidir. Şerefe, minare gövdesinden eli böğründelerle taşıtılmaktadır. Minarenin külahı ahşap elemanlarla oluşturulmuş üzerine sac kaplama yapılmıştır. Külahın üzerinde metal bir âlem yer almaktadır.

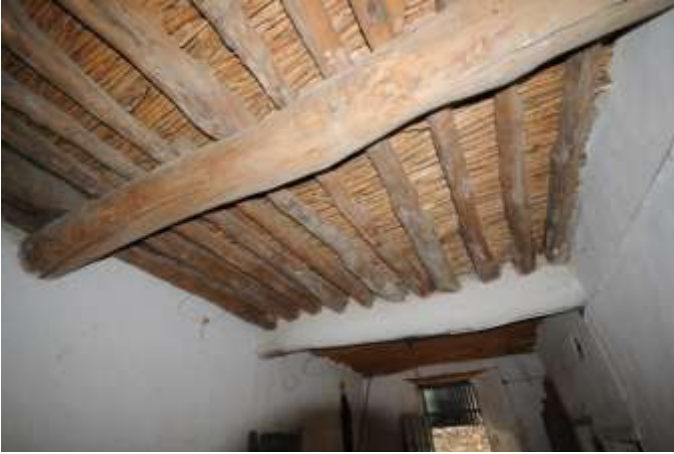
Resim 10 Bodrum Kat Tavan

Bodrum kata (Şekil 1c) giriş yapının doğusunda yer alan avludan yapılmaktadır. Caminin doğu cephesinde bulunan girişi iki adettir. Caminin bodrum katı iki kısımdan oluşmaktadır. Birinci kısım kömürlük olarak kullanılmakta, diğer kısım ise bölünerek lojman haline getirilmiştir. Lojman bugün kullanılmamaktadır (Resim 10).

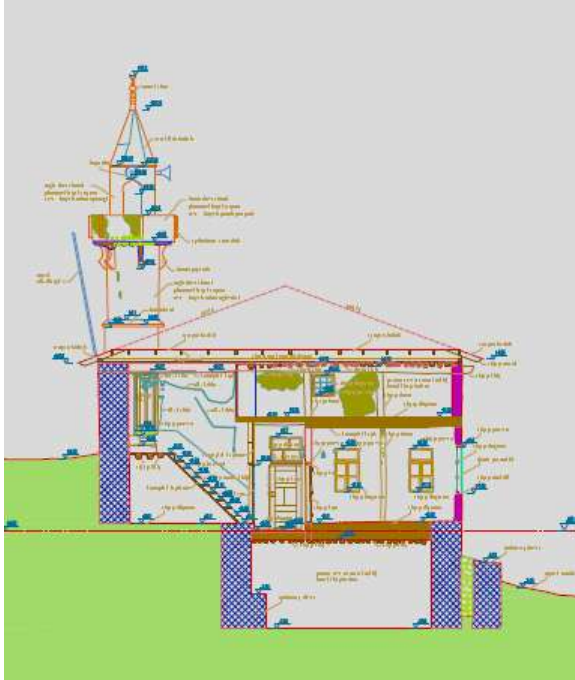
Şekil III d Kesit

Eğimli bir arazi üzerine yerleştirilmiş olan yapının cephe yükseklikleri de değişkenlik göstermektedir (Şekil I d). Kuzey cephe yapının ana giriş kapısının yer aldığı cephedir. Zemin kata açılan iki adet penceresi ile birinci kata açılan bir adet pencere yer almaktadır. Pencere ahşap olup alttaki iki pencere eşit boy ve niteliktedir. Üst kata açılan ise tepe penceresi şeklindedir. Cephenin en önemli özelliği olarak batı köşesinde yer alan kitabesi gösterilebilir. Kitabenin yapının yapım yılına ait olduğu düşünülmektedir. Kitabe taş malzeme üzerine kabartma tekniği ile yazılmış üzerine boya sürülmüştür. Cephenin kaplama malzemesi çimento sıva üzeri boya olup çok miktarda sıva çatlağı gözlemlenmek mümkündür. Cephede saçakları desteklemek için ahşap payandalar görülmektedir. Ayrıca minare gövdesine açılan kemerli bir ışıklık mevcuttur. Cephenin karakterini oluşturan diğer bir mimari unsur doğu köşesinde yer alan minaredir.

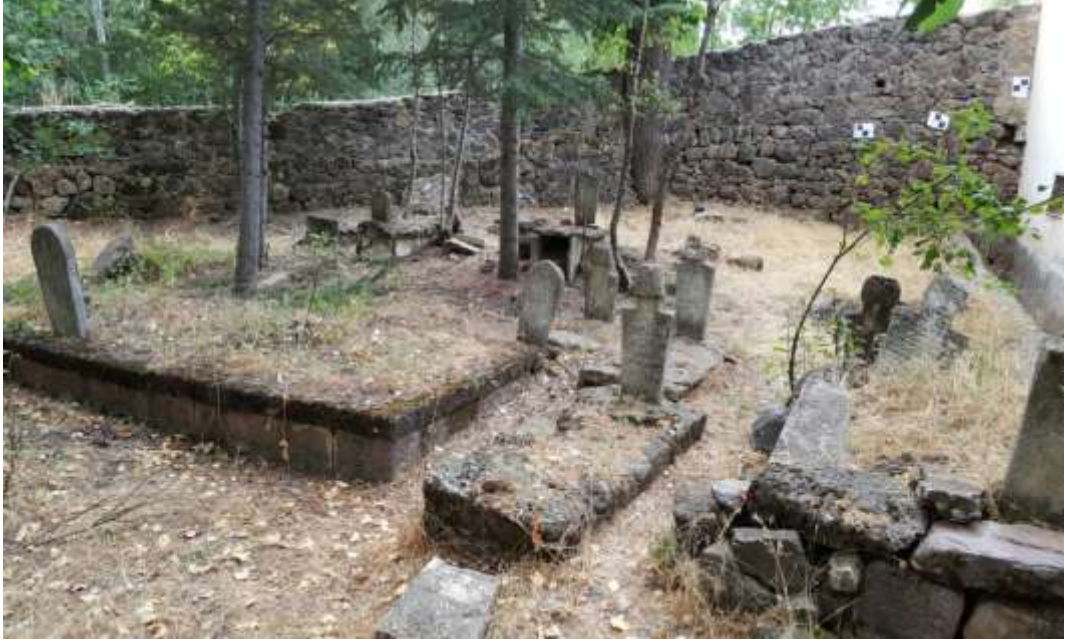
Resim 12 Hazire

Cami yapısının güneyinde yer alan avluyu batı ve güneyinde moloz taşlı istinat duvarları sınırlandırırken doğusunda ormanlık alan sınır teşkil etmektedir. Avludan doğuda yer alan yola taş basamaklarla ulaşılmaktadır. Avlu içinde taş malzemedен imal edilmiş farklı ebatlarda me-

zarlar bulunmaktadır (Resim 12). Mezarlıkların taş başlık ve ayaklıklarının bir kısmı avlu içine dağılmıştır. Mezarlıkların taş üst kaplamaları kısmen kırılmış ve zarar görmüştür.

Arapgir’de cami haziresinde 13 tekli mezar ile üç mezar bulunan bir aile kabristanı bulunmaktadır. Hazire alanında düzenleme yapılarak devrilmiş taşlar yerine konabileceği gibi, taş izleri ortaya çıkarılarak başka mezarların da olup olmadığı anlaşılabilir.

Caminin güneyinde yer alan hazire alanının, bir proje kapsamında ele alınarak düzenlenmesi, mezarlıkların düzenlenmesi, devrilen mezar taşlarının yerlerine konulması böylece cami ile bütünleştirilmesi uygun olacaktır.

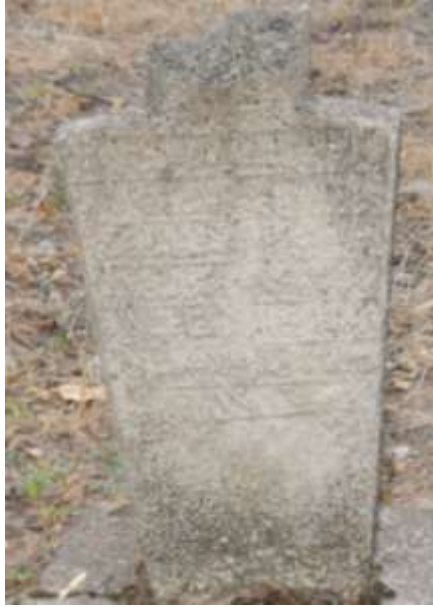
Resim 13 Mezar Taşı

Mevcut mezar taşları arasında sadece bir tanesinde açık şekilde tarih okunabilmektedir. H. 1243, M. 1827/1828 tarihinin okunabildiği bu mezar taşı dikkat çekicidir. Mezar taşında başka bir bilgi okunamamaktadır. Diğer mezar taşlarındaki yıpranma dolayısıyla okumanın zorluğu çekilen fotoğraflardan da görülebilmektedir. Cami’nin 19. Yüzyılın ilk yarısına tarihlendiği hatırlanacak olursa, Tarihlenebilen bu örneğin dışında kalanlar, 19. yy. örnekleri olarak görülmelidir (Resim 13).
