ULUSLARARASI  
GEÇMİŞTEN GÜNÜMÜZE  
SINOP'TA TÜRK-İSLAM KÜLTÜRÜ  
SEMPOZYUMU  
BİLDİRİLER KİTABI  
CİLT-I

## SİNOP'TA ÇANTI TEKNİĞİNDE İNŞA EDİLEN CAMİLER

### The Mosques Built with Canti Tecnique in Sinop

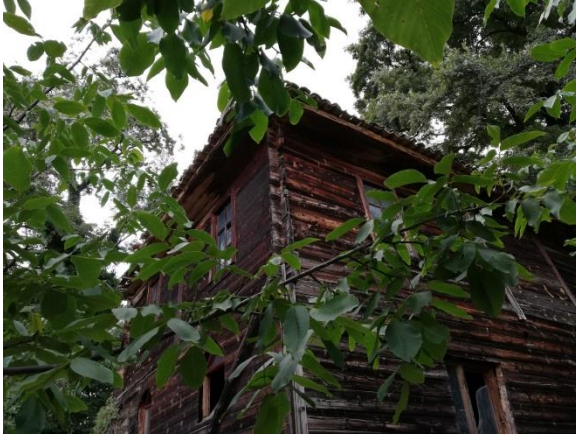
Tamamen ahşap yığma tekniği ile inşa edilen cami içten düz tavan, dıştan ise dört omuz kırma çatı ile örtülüdür. Alaturka kiremit ile örtülü çatının saçakları beden duvarlarından yaklaşık 60 cm dışa taşındır. Yapının ölçüleri dıştan 8, 75 x 5, 45 m ebatlarında olup boyuna dikdörtgen planlıdır. Harimi oluşturan çam ağacından mamul ahşap perdeler, 5 ile 6 cm kalınlığında ve 20 ile 30 cm arasında değişen genişliklere sahiptir. İki katlı olarak inşa edilen caminin alt kadında 13, üst katında 9 sıra ahşap perde yapının beden duvarlarını oluşturmuştur. Söz konusu ahşap perdeler köşelerde kurtboğazı geçmelerle birbirine bağlanmıştır. Yalnız alt kattaki geçmeler uçlarından kesilerek dikmelerle kapatılmıştır.

Caminin kurulu bulunduğu alan kuzey-güney yönünde meyilli olduğundan yapının zeminini kuzeyde toprağa bitişikken güneyde yaklaşık 1 m yerden yükseltilmiştir. Yapı bu şekilde düzleştirilen alana serilen kalın tomruklar üzerine kirişleme usulüyle bina edilmiştir.

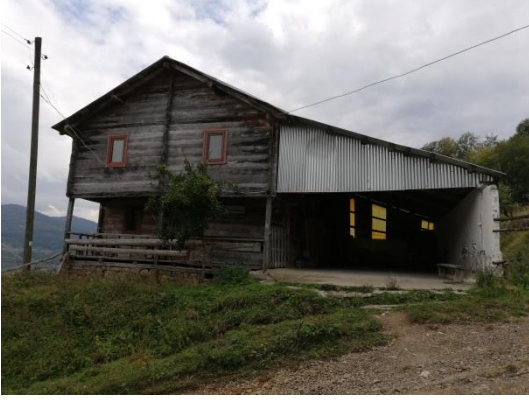
Cami beden duvarlarını oluşturan çam ağacından mamul ahşap perdeler 5 ile 7 cm kalınlığa ve 25 ile 30 arasında değişen genişliklere sahiptir. Perde uçları yetişmediğinden dolayı duvar aralarına kısa kesilmiş dikine yerleştirilen perdeler yerleştirilmiştir. Dolayısıyla hem köşelerde hem de söz konusu yerlerde perdeler birbirlerine kurtboğazı geçmelerle bağlanmış gözükmektedir. Caminin her bir katında 7 ahşap perde ve arada yapıyı enlemesine dolanan bir kat kirişi bulunmaktadır.

Harimin önünde yaklaşık 1, 5 m genişliğinde son cemaat yeri benzeri bir bölüm yer almaktadır. İki katlı görünümünde inşa edilen yapının üst katı sözü edilen yere taşırılarak bina edilmiştir. Harim içten 8 x 7 m ölçülerinde yaklaşık boyuna dikdörtgen planlıdır.

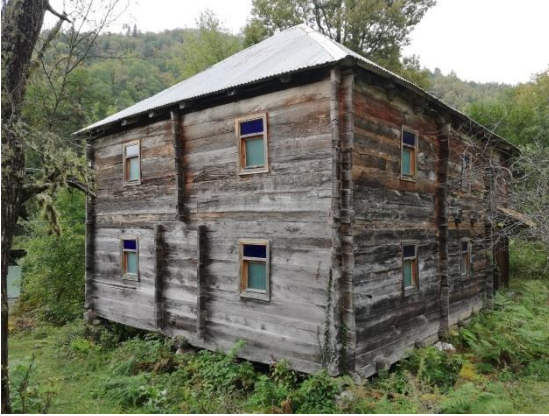
Tamamen ahşap yığma tekniği ile inşa edilen cami içten düz tavan, dıştan ise dört omuz kırma çatı ile örtülüdür. Oluklu sac ile örtülü çatının saçakları beden duvarlarından yaklaşık 50 cm dışa taşkındır. Yapının ölçüleri içten 7 x 7 m ebatlarında kare planlıdır. Harimi oluşturan köknar ağacından mamul ahşap perdeler, 7 ile 8 cm kalınlığında ve 20 ile 25 cm arasında değişen genişliklere sahiptir. İki katlı olarak inşa edilen caminin her katında 8 sıra ahşap perde ve arada yapıyı boydan boya dolanan

kat kirişi bulunmaktadır. Perde uçları yetişmediğinden dolayı duvar aralarına kısa kesilmiş dikine yerleştirilen perdeler yerleştirilmiştir. Dolayısıyla hem köşelerde hem de söz konusu yerlerde perdeler birbirlerine kurtboğazı geçmelerle bağlanmış gözükmektedir.

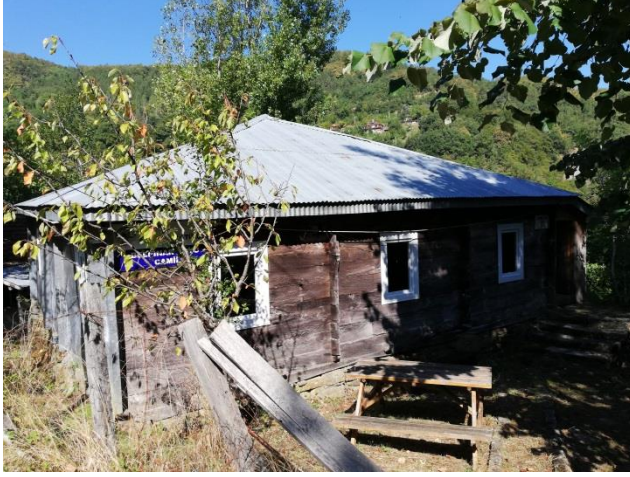
Caminin bulunduğu alan kuzey-güney istikametine meyilli olduğundan zemin kuzeyde yerden 1, 5 direkler üzerine, güney yönde ise 30 cm civarında yükseltilmiştir. Zemindeki duvarlarda yer yer moloz taş kullanıldığı görülmektedir. Cami bu şekilde düzleştirilen zemin üzerine kalın tomrukların kirişlemesine uzatılmasıyla elde edilen taban üzerine yığma tekniğinde inşa edilmiştir.

çatının saçakları beden duvarlarından yaklaşık 50 cm dışa taşkındır. Yapının ölçüleri içten 9 x 6 m ebatlarında boyuna dikdörtgen planlıdır. Harimi oluşturan köknar ağacından mamul ahşap perdeler, 7 ile 8 cm kalınlığında ve 20 ile 30 cm arasında değişen genişliklere sahiptir. Caminin ahşap beden duvarları 8 sıra ahşap perde ile oluşturulmuştur. Perde uçları yetişmediğinden dolayı duvar aralarına kısa kesilmiş dikine yerleştirilen perdeler yerleştirilmiştir. Dolayısıyla hem köşelerde hem de söz konusu yerlerde perdeler birbirlerine kurtboğazı geçmelerle bağlanmış gözükmektedir.

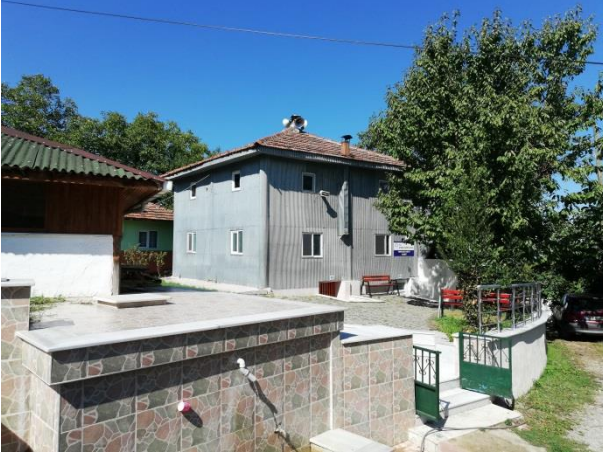
Sac köşelerindeki görüntüden yapının kurtboğazı geçme tekniği ile bağlandığı anlaşılmaktadır.

Tamamen ahşap yığma tekniği ile inşa edilen cami içten düz tavan, dıştan ise dört omuz kırma çatı ile örtülüdür. Marsilya tipli kiremit ile örtülü çatının saçakları beden duvarlarından yaklaşık 50 cm dışa taşkındır. Yapının ölçüleri içten 7, 30 x 7, 30 m ebatlarında kare planlıdır. Cami dıştan sac ile kaplı olduğundan yapının beden duvarları ile ilgili bilgi edinilememiştir.

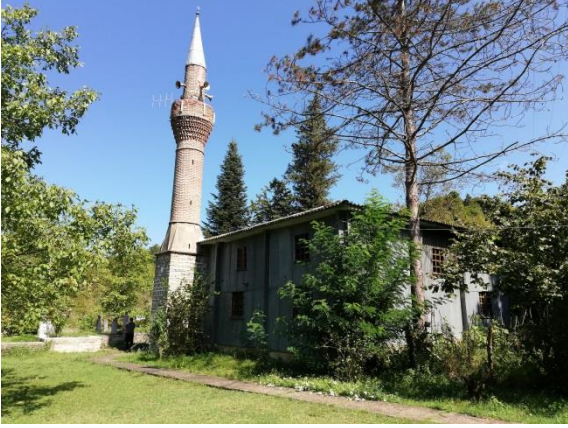
Caminin düz bir alana kurulu olduğundan zemin toprağa yakın konumlandırılmıştır. Vaktiyle tomruklar üzerine kirişleme usulüyle inşa edilen yapının zemini onarımlarda betonarme malzemeyle kaplanmış ayrıca yapı dıştan oluklu sac ile kaplanarak nem ve rutubetten korunmak istenmiştir.

Harimi oluşturan çam ağacından mamul ahşap perdeler, 7 ile 8 cm kalınlığında ve 20 ile 30 cm arasında değişen genişliklere sahiptir. İki katlı olarak inşa edilen caminin alt katında 9, üst katında ise 8 sıra ahşap perde yapının beden duvarlarını oluşturmuştur. Perde uçları yetişmediğinden dolayı duvar aralarına kısa kesilmiş dikine yerleştirilen perdeler yerleştirilmiştir. Dolayısıyla hem köşelerde hem de söz konusu yerlerde perdeler birbirlerine kurtboğazı geçmelerle bağlanmış gözükmektedir.

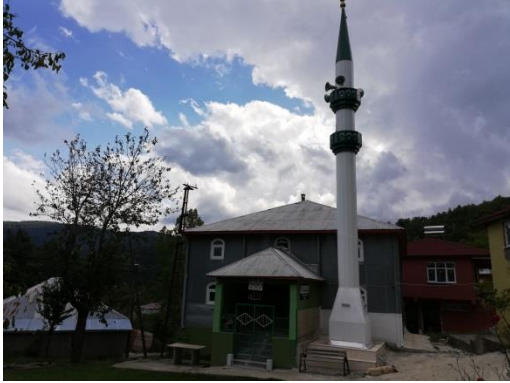
Tamamen ahşap yapı tekniği ile inşa edilen cami içten düz tavan, dıştan ise dört omuz kırma çatı ile örtülüdür. Oluklu sac ile örtülü çatının saçakları beden duvarlarından yaklaşık 50 cm dışa taşkındır.

Yapının ölçüleri içten 10, 300 x 6, 40 m ebatlarında boyuna dikdörtgen planlıdır. Harimi oluşturan köknar ağacından mamul ahşap perdeler, 7 ile 8 cm kalınlığında ve 25 ile 30 cm arasında değişen genişliklere sahiptir. İki katlı olarak inşa edilen caminin her katında 8 sıra ahşap perde ve arada yapıyı boydan boya dolanan kat kirişi bulunmaktadır. Perde uçları yetişmediğinden dolayı duvar aralarına kısa kesilmiş dikine yerleştirilen perdeler yerleştirilmiştir. Dolayısıyla hem köşelerde hem de söz konusu yerlerde perdeler birbirlerine kurtboğazı geçmelerle bağlanmış gözükmektedir.

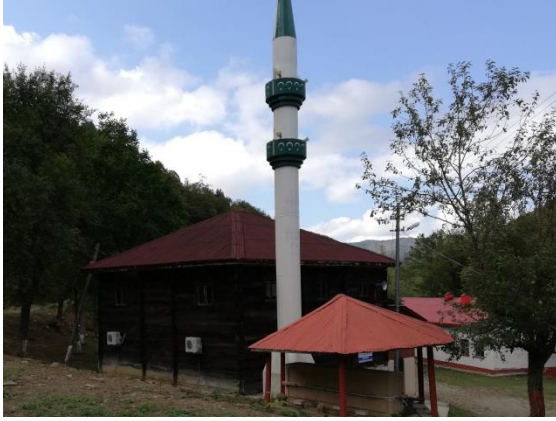
Caminin kurulu bulunduğu alan kuzey-güney yönünde meyilli olduğundan yapının zemini güneyde toprağa bitişikken kuzeyde yaklaşık 2 m yerden yükseltilmiştir. Yapı bu şekilde düzleştirilen alana serilen kalın tomruklar üzerine kirişleme usulüyle bina edilmiştir.

tan 9, 75 x 8, 90 m ebatlarında olup yaklaşık boyuna dikdörtgen planlıdır. Harimi oluşturan meşe ağacından mamul ahşap perdeler, 6 ile 7 cm kalınlığında ve 30 ile 35 cm arasında değişen genişliklere sahiptir. İki katlı olarak inşa edilen caminin her katında 7 sıra ahşap perde yapının beden duvarlarını oluşturmuştur. Perde uçları yetişmediğinden dolayı duvar aralarına kısa kesilmiş dikine yerleştirilen perdeler yerleştirilmiştir. Dolayısıyla hem köşelerde hem de söz konusu yerlerde perdeler birbirlerine kurtboğazı geçmelerle bağlanmış gözükmetedir.

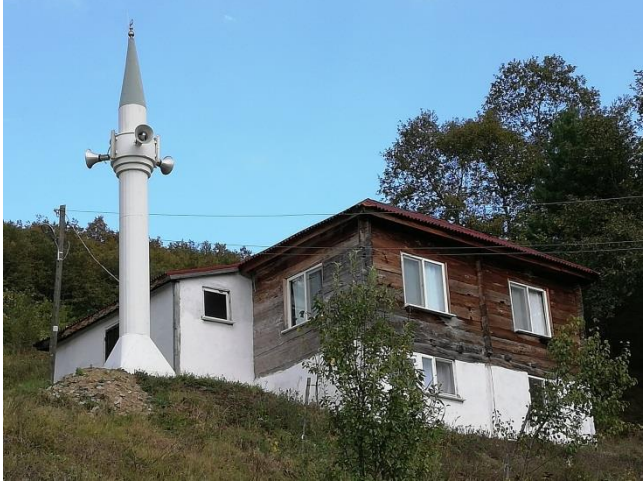
Yapının ölçüleri içten 6, 50 x 6, 50 m ebatlarında kare planlıdır. Harimi oluşturan meşe ağacından mamul ahşap perdeler, 7 ile 8 cm kalınlığında ve 25 ile 30 cm arasında değişen genişliklere sahiptir. Çatı tekniğinde inşa edilen yapının beden duvarları 10 sıra perdeden oluşturulmuş gözükmektedir. Mescide kuzeybatı köşede açılan ahşap bir kapı ile girilmektedir. Harimin içi güneyde iki, doğu ve batıda birer pencere ile aydınlatılmaktadır. Dikine çakılan ince perdelere lambri şeklinde harimin

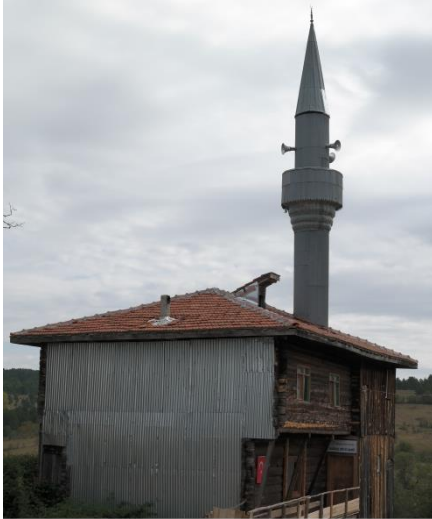
Dıştan 11 x 8, 30 m ölçülerindeki yapı boyuna dikdörtgen planlıdır. Caminin kapısına güney cephede görülen iskele tarzlı ahşap bir yol vasıtasıyla ulaşılmaktadır. Girişteki sahanlığın kuzeyindeki bölüm, kadınlara ait düzenlenmiş mescit görünümündedir. Sahanlıkta yer alan bir

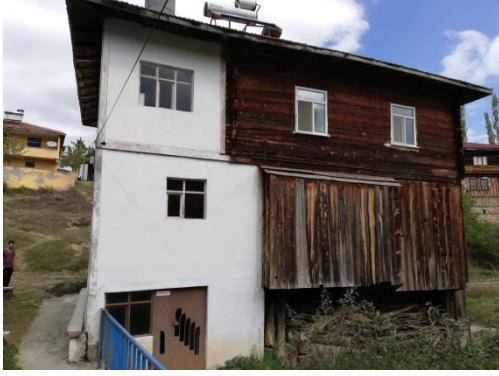
Yığma tekniğinde inşa edilen cami içten düz tavan dıştan ise dört omuz kırma çatı ile örtülüdür. Oluklu sac ile kaplanmış çatının saçakları beden duvarlarından yaklaşık 50 cm dışa taşırılmıştır. Camiyi oluşturan çam ağacından mamul ahşap perdeler 5 ile 7 cm kalınlığında ve 20 ile 30 cm arasında değişen genişliklere sahiptir. Yığma tekniğinde inşa edildiği için üst üste bindirilen ahşap perdeler kavilalarla sağlamlaştırılmıştır. İki katlı olarak inşa edilen caminin altı katında 10, üst katında 11 sıra perde ve

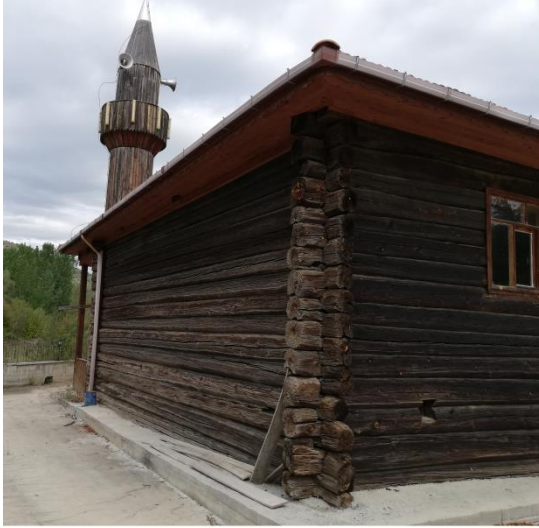
Pazaryeri Camii son cemaat mahalli dâhil 12, 30 x 7, 45 m ebatlarında boyuna dikdörtgen planlıdır. Harimin önünde yer alan son cemaat mahallinin genişliği yaklaşık 2, 80 m ölçüsündedir. Düz bir alana kurulu yapının yekpare harim duvarlarını oluşturan çam ağacından mamul ahşap perdelerin kalınlıkları 25 cm civarında genişlikleri ise 30 ile 40 cm arasında değişen genişliklere sahiptir. Y. Can'ın çalışmasında alaturka kiremitle örtüldüğü belirtilen caminin yakın zamanlarda tamir gördüğü anlaşılmaktadır. Zira tamamen ahşap yığma tekniği ile inşa edilen caminin dört omuz kırma çatısı günümüzde Marsilya tipi kiremitlerle kaplanmıştır. Caminin beden duvarları 14 sıra ahşap perde ile oluşturulmuştur. Sağlamlığı artırmak için perde araları kavilalarla desteklenmiş olmalıdır.

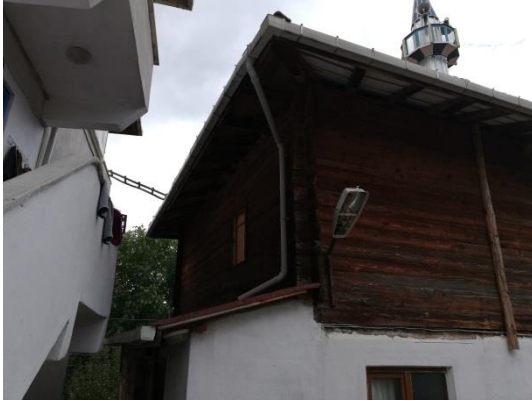
Yapının üst kısmında yer alan harim tamamen ahşap yığma tekniği ile yapılmıştır. İçten düz tavan, dıştan ise dört omuz kırma çatı ile örtülü yapının dört omuz kırma çatısı Marsilya tipi kiremitlerle kaplıdır. Saçaklarda yaklaşık 60 cm dışa taşkın çatı cami ile birlikte sıvayla kaplanmış giriş bölümünü de kaplamaktadır. 6, 80 x 6, 80 m ölçülerinde kare planlı harimi oluşturan çam ağacından mamul ahşap perdeler 5 ile 8 cm kalınlığında ve 20 ile 25 cm arasında değişen genişliklere sahiptir. Yığma tekniğinde inşa edildiği için üst üste bindirilen ahşap perdeler kavilalarla sağlamlaştırılmıştır. Caminin harim kısmını oluşturan beden duvarları 13 sıra ahşap perde ile oluşturulmuştur.

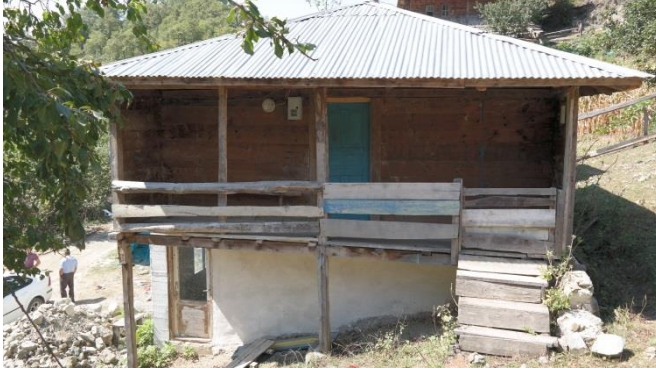
6 x 6 m ebatlarındaki kare planlı mescid içten düz tavan dıştan oluklu sac ile kaplanmıştır. Üstü dört omuz kırma çatı ile örtülü yapının çatı saçakları yaklaşık 40 cm dışa taşırılmıştır. Caminin beden duvarlarını oluşturan ahşap duvarlar, 15 ile 25 cm arasında değişen genişliklere ve 4 ile 5 cm genişliklere sahip 8 perdeden oluşturulmuştur. Kavilalarla esnemeleri

engellenen perdeler, köşelerde kurtboğazı geçme tekniği kullanılarak birbirine bağlanmıştır. Perde boyları bir uçtan diğer uca yetişmediğinden aralara perdeleri bağlayan dikmeler yerleştirilmiştir. Yapının beden duvarlarında köknar ağacı çatı, dikmeler ve kavilalarda ise meşe ağacı tercih edilmiştir.

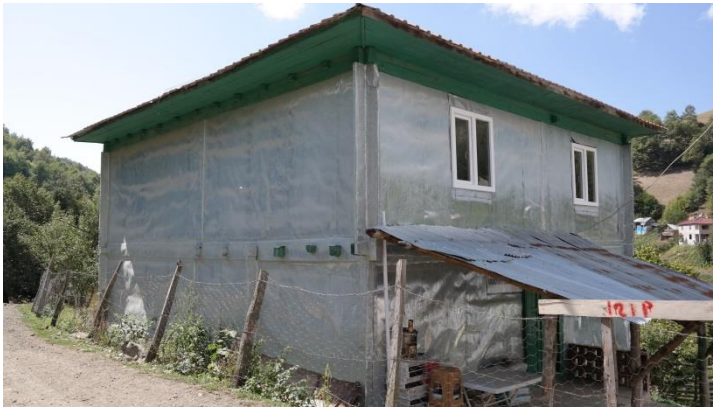
Yapının inşa edildiği alan kısmen meyilli olduğundan zemin doğu cephede yere bitişikken batı cephede yerden yaklaşık 1 m kadar yerden yükseltilmiş ve cami depo olarak kullanılan bu kısmın üzerine kirişlemesine uzatılan iri tomruklar üzerine bina edilmiştir. Tamamen ahşap yığma tekniği ile inşa edilen cami düz tavan, dıştan ise dört omuz

kırma çatı ile örtülüdür. Marsilya tipi kiremitlerle örtülü çatının saçakları beden duvarlarından yaklaşık 60 cm dışa taşındır. Yapının ölçüleri içten 7, 60 x 6 m ebatlarında olup yaklaşık enine dikdörtgen planlıdır. Harimi oluşturan köknar ağacından mamul ahşap perdeler, 5 ile 6 cm kalınlığında ve 20 ile 25 cm arasında değişen genişliklere sahiptir. Yığma tekniğinde inşa edildiği için üst üste bindirilen ahşap perdeler meşe ağacından mamul kavilalarla sağlamlaştırılmıştır. İki katlı

olarak inşa edilen caminin her bir katında 9 sıra perde ve arada yapıyı boydan boya dolanan kat kirişi bulunmaktadır.

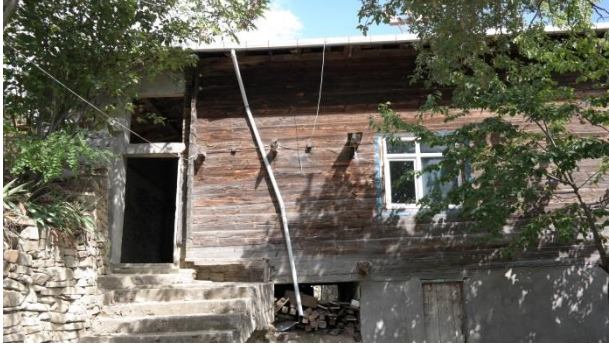
Tamamen ahşap yığma tekniği ile inşa edilen cami düz tavan, dıştan ise dört omuz kırma çatı ile örtülüdür. Marsilya tipi kiremitlerle örtülü çatının saçakları beden duvarlarından yaklaşık 70 cm dışa taşkındır. Yapının ölçüleri içten 8, 100 x 7 m ebatlarında olup boyuna dikdörtgen planlıdır. Harimi oluşturan köknar ağacından mamul ahşap perdeler, 7 ile 8 cm kalınlığında ve 20 ile 25 cm arasında değişen genişliklere sahiptir. Yığma tekniğinde inşa edildiği için üst üste bindirilen ahşap perdeler kavilalarla sağlamlaştırılmıştır. İki katlı olarak inşa edilen caminin altı katında 9, üst katında 8 sıra perde ve arada yapıyı boydan boya dolanan kat kirişi bulunmaktadır.

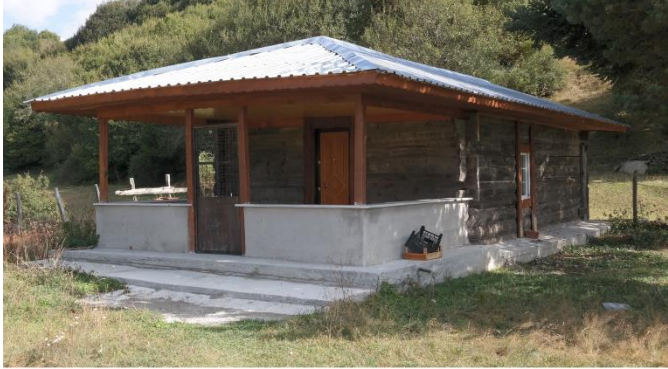
Kuyu Cuması Camii nispeten düz bir alan kurulmuştur. Yapının zeminini betonarme malzemeyle düzleştirilmiştir. Yakın zamanlardaki bir onarım sırasında zeminin bu şekilde düzeltildiğini zannediyoruz. Yapının altındaki giriş vazifesi gören tomrukların bu sırada betonla kaplandığı anlaşılmaktadır. Çantı tekniğinde inşa edilen cami içten düz tavan, dıştan üç

omuz kırma çatı ile örtülüdür. Oluklu sac ile örtülü çatının saçakları beden duvarlarından yaklaşık 80 cm dışa taşırılmıştır. 6, 70 x 5, 10 m ölçülerindeki harim boyuna dikdörtgen planlıdır. Caminin beden duvarlarını oluşturan çam ağacından mamul ahşap perdeler 7 ile 10 cm arası kalınlığa ve 20 ile 25 arasında değişen genişliklere sahiptir. Tek katlı yapının beden duvarları 9 sıra ahşap perde ile oluşturulmuştur.

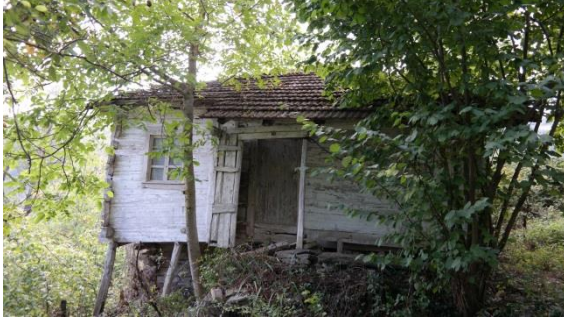
Köyün eski muhtarı Mahmut Börekir'in verdiği bilgilere göre yapı 1980 yılında inşa edilen cami günümüzde harabe halinde olup kullanılmamaktadır. Tamamen ahşap yığma tekniği ile inşa edilen cami, içten kalaslar üzerine yerleştirilen düz ahşap tavan, dıştan ise dört omuz kırma çatı ile örtülüdür. Marsilya tipi kiremitlerle örtülü çatının saçakları beden duvarlarından yaklaşık 50 cm dışa taşkındır. Yapının ölçüleri 5, 34 x 6, 95 m ebatlarında olup enine dikdörtgen planlıdır.

Duvarları oluşturan ahşap perdeler köknar ağacından mamul olup yaklaşık 20-25 cm genişliğe ve 4 ile 6 cm arasından değişen kalınlıklara sahiptir. Yapının çatısında ise meşe ağacı tercih edilmiştir. Tek katlı görünümündeki caminin duvar perdelerinde 13'er ahşap perde bulunmaktadır. Sözü edilen ahşap perdeler köşelerde kurtboğazı geçmelerle birbirine bağlanmıştır. Ahşap perdeleri biri birine bağlayan kavilalar ise meşe ağacından mamuldür. Yörede kavilalara tarak dendiği görülmüştür. Ayrıca yapının dış cephelerinde sağlamlığı artırmak için yer yer dikmeler çakılmıştır.

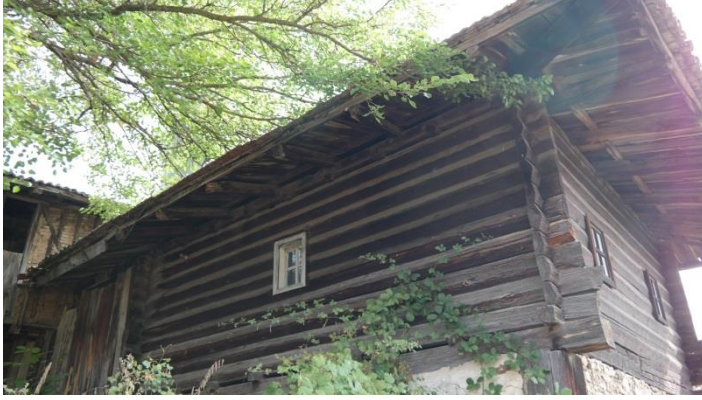
İki katlı görünümündeki yapının alt katı dıştan moloz taş malzemeye inşa edilmiş içten ahşap malzemeye kaplanmıştır. Caminin harim kısmı ise tamamen ahşap malzemeye yapılmıştır.

tır. Mahfili oluşturan ahşap malzeme, baltayla yonulmuş kaba yonu kerestelerden oluşturulmuştur. Cami içten düz tavan, dıştan ise dört omuz kırma çatı ile örtülüdür. Alaturka kiremitler örtülü çatının saçakları beden duvarlarında yaklaşık 80 cm dışa taşırılmıştır.

10 sıra ahşap perdelerden oluşturulmuş gözükmektedir.

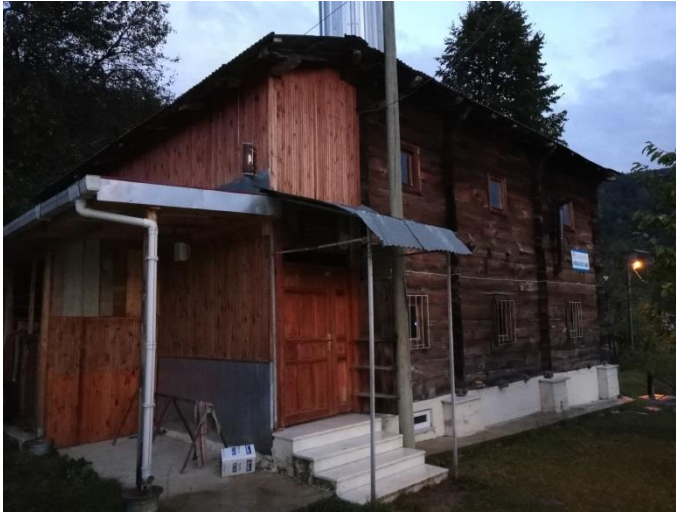
Caminin kurulduğu alan doğu-batı yönüne hafif meyillidir. Dolayısıyla düz bir zemin elde edebilmek için yapının zemini doğu yönde yaklaşık 1 m, batı yönde 30 cm yükseltilmiş ve sözü edilen alan betonarme malzemeye doldurulmuştur. Yapı bu şekilde düzleştirilen alana doğu-batı yönüne kırıleşmesine uzatılan tomrukların üzerine bina edilmiştir.

Tamamen ahşap yığma tekniği ile inşa edilen cami içten düz tavan, dıştan ise dört omuz kırma çatı ile örtülüdür. Oluklu sac ile örtülü çatının saçakları beden duvarlarından yaklaşık 50 cm dışa taşındır. Yapının ölçüleri içten 8, 50 x 7, 50 m ebatlarında yaklaşık boyuna dikdörtgen planlıdır. Harimi oluşturan köknar ağacından mamul ahşap perdeler, 6 ile 8 cm kalınlığında ve 25 ile 30 cm arasında değişen genişliklere sahiptir. İki katlı olarak inşa edilen caminin her katında 8 sıra ahşap perde ve arada yapıyı boydan boya dolanan kat giriş

bulunmaktadır. Perde uçları yetişmediğinden dolayı duvar aralarına kısa kesilmiş dikine yerleştirilen perdeler yerleştirilmiştir. Dolayısıyla hem köşelerde hem de söz konusu yerlerde perdeler birbirlerine kurtboğazı geçmelerle bağlanmış gözükmektedir.

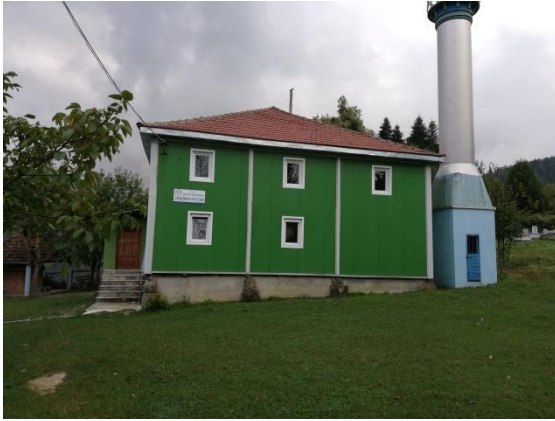
Yığma tekniğinde yapıldığı anlaşılan caminin ölçüleri 10 x 10 m ebatlarında olup kare planlıdır. İçten dikine çakılmış ince tahtalarla kaplanmış yapının tavanı düz ahşap ile dıştan ise dört omuz kırma çatı ile örtülmüştür. Marsilya tipi kiremitle örtülü çatının saçakları duvarlardan yaklaşık 50 cm dışa taşırılmıştır. Harimin içi alt katta güney, batı ve kuzey cephelerde ikişer, doğu cephede üç; üst katta güney cephede iki, diğer cephelerde üçer olmak üzere toplam 20 pencere ile aydınlatılmaktadır. Ca-

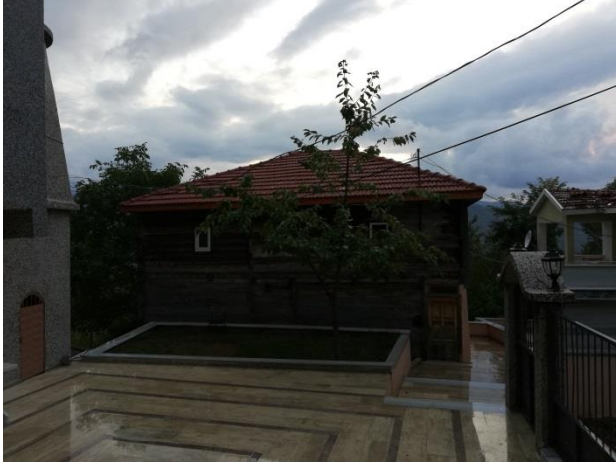
Tamamen ahşap yığma tekniği ile inşa edilen cami içten düz tavan, dıştan ise dört omuz kırma çatı ile örtülmüştür. Marsilya tipli kiremitle örtülü çatının saçakları beden duvarlarından yaklaşık 50 cm dışa taşkındır. Yapının ölçüleri dıştan 9, 10 x 7 m ebatlarında boyuna dikdörtgen planlıdır. Harimi oluşturan köknar ağacından mamul ahşap perdeler, 7 ile 8 cm kalınlığında ve 20 ile 25 cm arasında değişen genişliklere sahiptir. İki katlı olarak inşa edilen caminin her katında onar sıra ahşap perde ve arada yapıyı boydan boya dolanan kat kirişi bulunmaktadır. Perde uçları yetişmediğinden dolayı duvar aralarına kısa kesilmiş dikine yerleştirilen perdeler yerleştirilmiştir.

Dolayısıyla hem köşelerde hem de söz konusu yerlerde perdeler birbirlerine kurtboğazı geçmelerle bağlanmış gözükmektedir.
