NECMETTİN  
ERBAKAN  
ÜNİVERSİTESİ  
GELENEKSEL TÜRK  
SANATLARI  
BÖLÜMÜ

# BEYŞEHİR EŞREFOĞLU CAMİİ TAÇKAPISININ ÖZGÜN BEZEMELERİ<sup>1</sup>

Ümmügülsüm ÇİLEK<sup>2</sup>

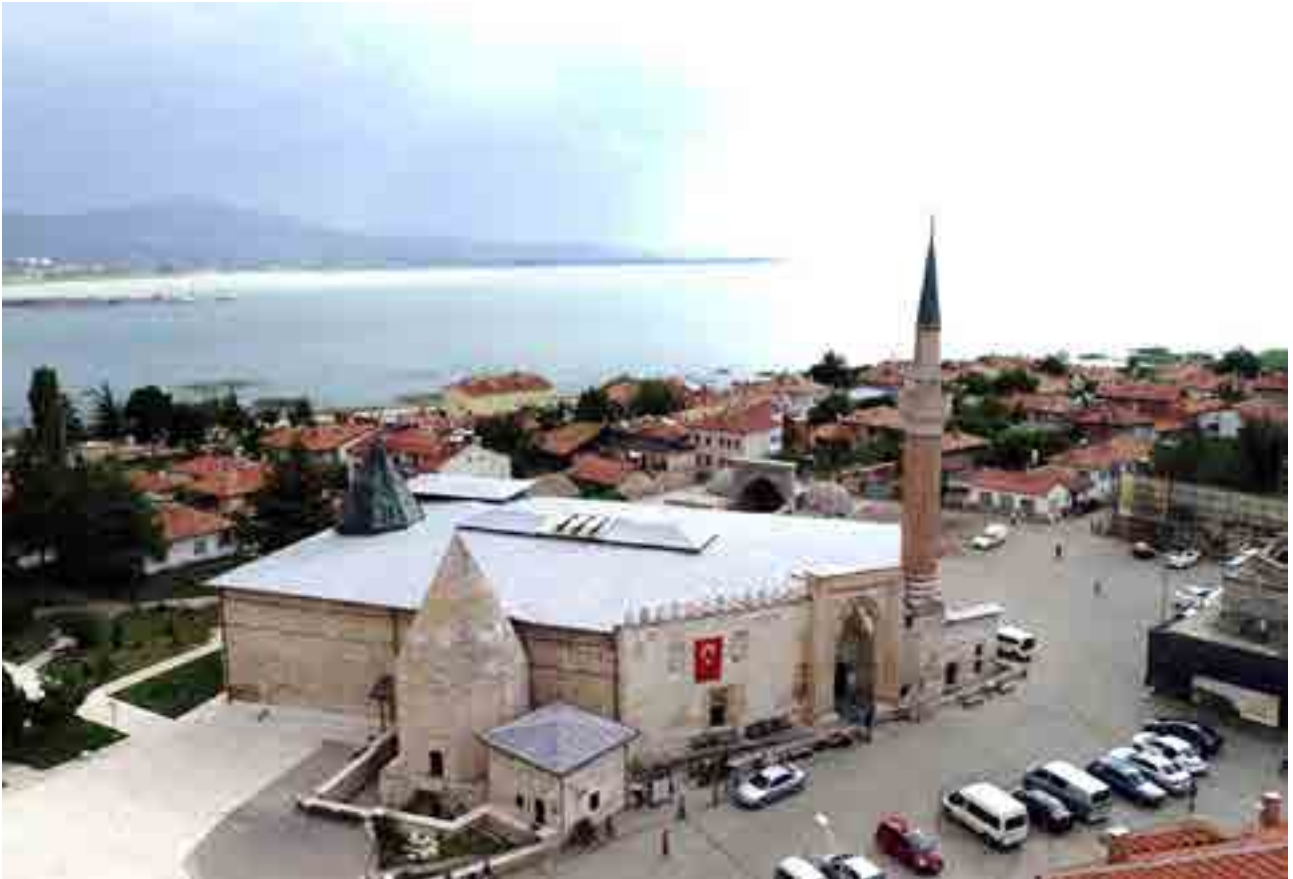
### Görsel 1

Eşrefoğlu Camii genel görünüm

Eşrefoğlu Camii, Konya'nın Beyşehir ilçesi, İçerişehir Mahallesi'nde Beyşehir Gölü'nün kenarında yer alır (Görsel 1). Mevcut kitabelerine göre, 696-699/1296- 1299 yılları arasında Eşrefoğlu Beyliği'nin kurucusu Seyfeddin Süleyman Bey tarafından inşa edilmiştir (Çetinaslan, 2018b, s. 233-237; Erdemir 1999, s. 19, 99; Konyalı, 1991, s. 222-225).

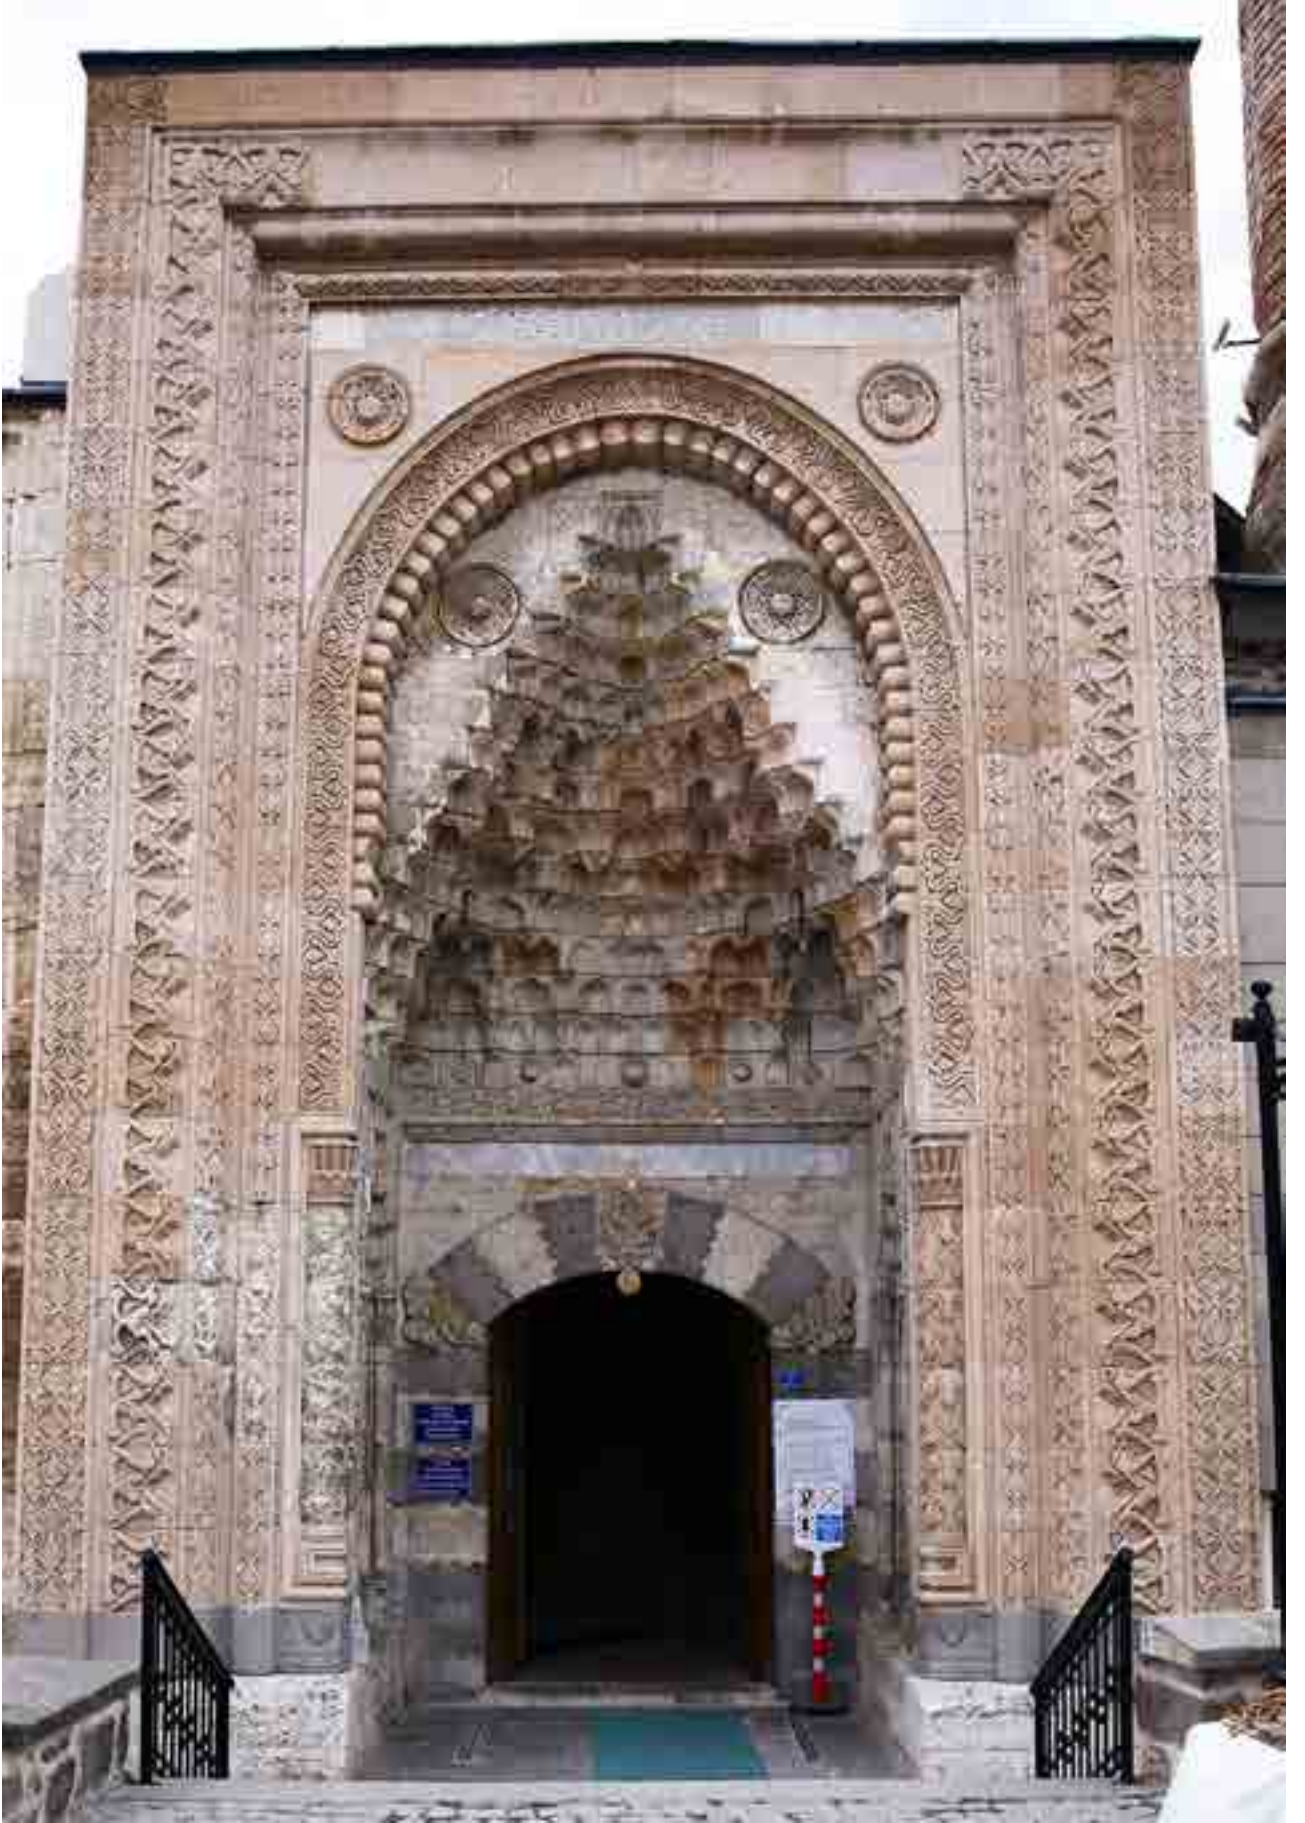
**Görsel 2**  
Anadolu Selçuklu  
üslubunda düzen-  
lenen taçkapı. Sol  
tarafa özgün be-  
zemeler yer alıyor.  
Fotoğraf: Ümmügül-  
süm Çilek, 2018

çürütme tekniğiyle yerinde tamir edilmesine yönelik karar 1994 yılında alınmış ancak onarım 2003 yılında gerçekleşmiştir (Efe, 2013, s. 59). Bezemeli bordürlerden restorasyon öncesine ait bir bölüm, günümüzde taçkapının sol tarafında sütunla birlikte yer almaktadır (Görsel 2). Ana niş ise büyük ölçüde özgünlüğünü korumaktadır.

Taçkapıyı farklı ölçülere sahip dört adet bordür çevrelemektedir (Görsel 2). Rûmî motifleriyle bezeli bordürler, dıştan içe doğru incelenecek olursa; 1. bordür, 42 cm genişliğinde olup dikey eksen üzerinde gelişen sürgit karakterli bir tasarıma sahiptir (Çizim 2, Görsel 3).

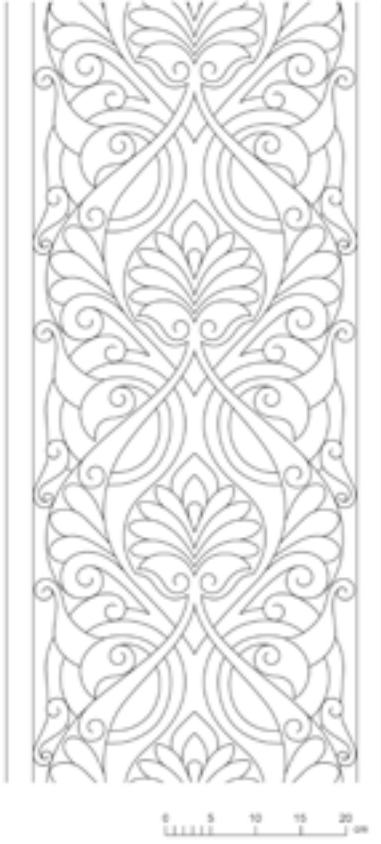
## Çizim 2

İlk bordürün çizimi.  
Ümmügülsüm Çilek

Desen, karşılıklı iki rûminin simetri ekseninde tepelik rûmî olarak birleşip tekrar ayrılmasıyla meydana gelir. Tepelikten çatallanarak ayrılan rûmî helezonu ucunda diğerlerinden daha büyük sade bir rûmîyle son bulur. Birim desen, eksen boyunca tekrar eder. Kompozisyon, bu desenin iki ayrı hat üzerinde hazırlanıp karşılıklı rûmîlerin (başka bir ifadeyle kapalı form rûmîlerin) içine tepelik gelecek şekilde kaydırarak yerleştirilmesiyle oluşmuştur. Motif detaylarına bakıldığında, ortadaki tepelik ve onu çevreleyen rûmîlerin yüzeylerinin münhanî<sup>3</sup> üslubunda eğri çizgilerle işlendiği görülmektedir. Münhanî kıvrımları üstünde, rûminin incelmeye başladığı noktada küçük bir spiral, sade bir rûmî görünümü çizer. Aynı şekilde helezona bağlı rûmîler de sade olarak bırakılmıştır. (Çizim 2, Görsel 3). Rûmî yüzeyindeki eğriler, motifin dış hatlarından daha yüksek katmanlı, kabartma olarak işlenmiş böylece bordürde ışık gölge etkisi artırılmıştır.

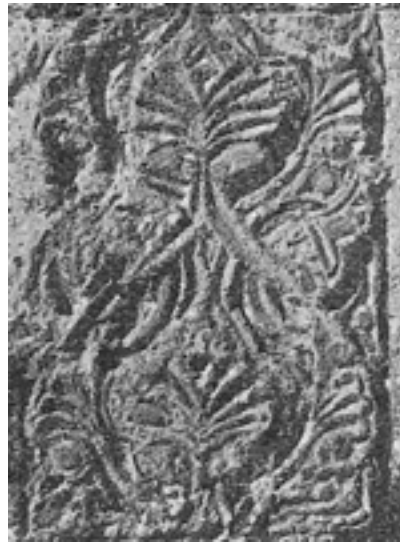
İlk bordüre ait detayları ve işleme tekniğini onarım öncesine ait resimlerden tespit etmek mümkün olmuştur. Zira taçkapının onarımı esnasında bordürün orijinal halini gösteren bir bölüm bırakılmamıştır. Yeni yapılan bordürde ise rûmîlerin detayları ve kabartma olması gereken eğriler, içerlek satırlı olarak işlenmiş, bu da desenin görünümünü tamamıyla değiştirmiştir (Görsel 4).

**Görsel 3**  
İlk bordürün restorasyon öncesi görünümü.

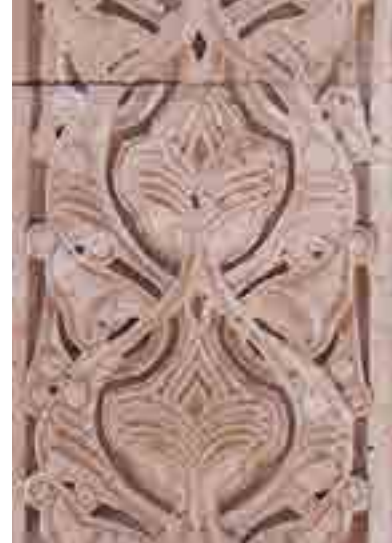
**Görsel 4**  
Taçkapının ilk bordürü.

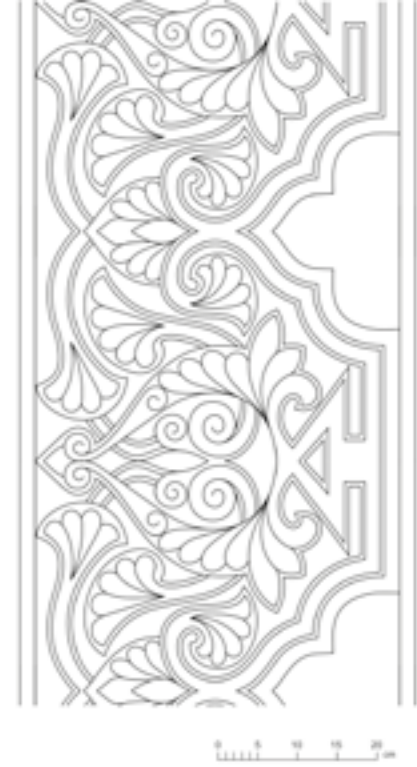
**Görsel 6**  
İkinci bordürün onarım öncesi görünümü. Kaynak: Ögel, 1957, Resim 11.

Kemercik üzerindeki rûmînin detayları, yerinde yapılan bir incelemeyle anlaşılrsa da, resimlerde net olarak görülememektedir. Bu nedenle bordürün onarım öncesini gösteren bir resim, motifi daha anlaşılır kılmaktadır. Görsel 6'da görüldüğü üzere tepeliğin merkezinde, eğrilerin birleştiği noktada sivri uçlu bir yaprak ya da baklava şekli bulunmaktadır. Bu aslında, karşılıklı iki rûmînin simetri ekseninde sırt sırta tam yapışmayarak yay yaptığı ve çaprazlama devam ettiği desenlerde gördüğümüz bir durumdur. Yayın içi bazen boş bırakılır bazen de doldurulur (benzer bir durum kuşatma kemerinin deseninde de görülür). Buradaki motif, Sivas Gök Medrese ve Erzurum Çifte Minareli Medrese taç kapısındaki benzer bordürde de kullanılmıştır (Görsel 11, Görsel 12, soldan ikinci bordürler).

Desen, iç bükey alana yüksek kabartma tekniğinde kademeli olarak işlenmiştir. Kaide üzerindeki ana motifler daha yüksek iken tepelikten kıvrılan rûmî helezonu daha içeridedir. Rûmî yüzeyindeki eğriler ise tıpkı ilk bordürdeki gibi kabartma olarak işlenmiştir.

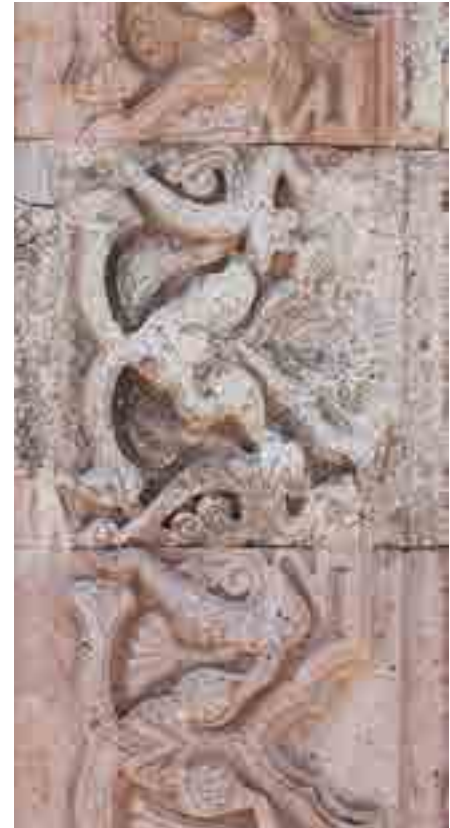
2. bordür, 50 cm genişliğindedir ve iç bükey bir görünüme sahiptir. Yatay simetri ekseninde gelişen desende rûmiler, dendanlı bir kemercik ve yanında üçgen biçimli bir kaidenin üzerinde yer alır (Çizim 3, Görsel 5). Üçgen kaidenin üstünde karşılıklı iki rûmî, simetri ekseninde tepelikle birleşerek kapalı bir form oluşturur. Dendanlı, üçdillimli kemerciği oluşturan saplar ise simetri ekseninde çatallanır; biri, ucunda rûmîyle biterken diğeri helezoni bir kıvrımla kapalı form rûmînin içinden geçer ve rûmîyle son bulur. Motiflerin detaylarında, rûmî yüzeylerinin münhanî üslubunda eğrilerle dilimlendiği görülür. Üçgen kaide üzerindeki rûmînin alt kısmı, gaga veya pençe misali kıvrıktır ve üzerine sivri uçlu iki dilim yapılmıştır. Bu dilimlerle rûmiler, kanat açmış izlenimi uyandırmaktadır (Görsel 5, özgün bölüm, Çizim 3). Rûmî yüzeyini dolduran eğrilerden sonra ilk bordürdeki gibi üst uçta, spiral kıvrımlı sade bir rûmî yer alır. Ancak onarım sonrasında tüm bu bölümler iptal edilmiş ve rûmînin formu tamamen değiştirilmiştir (Görsel 5, yeni yapılan bölüm).

**Görsel 5**  
Ortada ikinci bordürün özgün bölümü, yanlarda ise yeni yapılan bordürün görünümü. Fotoğraf: Ümmügülsüm Çilek, 2018.

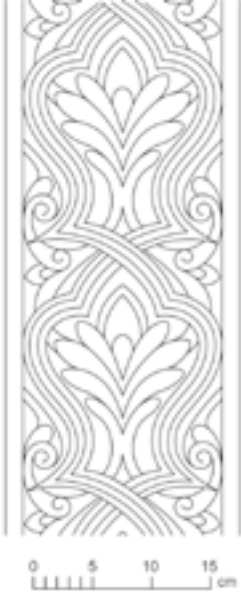
**Çizim 4**

Üçüncü bordürün çizimi. Ümmügülsüm Çilek

3. bordür yarım daire silindirik profilde olup 20 cm genişliğindedir (Çizim 4, Görsel 7). Dikey simetri eksenı boyunca sağdan sola, soldan sağa geçiş yaparak ilerleyen iki şerit, üç dilimli kemer benzeri alanlar oluşturur. Bu alanda ağaç benzeri bir motif yer alır. İlk bakışta simetri ekseninde bir tepelik izlenimi verse de ağaç görünümüne daha yakındır. Motif ana hatlarıyla Erzurum Çifte Minareli Medrese'nin ön yüzündeki hurma ağacına benzemektedir (Ögel, 1966, s. 47. bkz. R. 64). Motifin üçüncü yaprağından çıkan bir sap, kıvrılarak sonraki ağacın gövdesini oluşturur ve eksen boyunca S'ler yaparak devam eder. Saplardan yana doğru çıkan bir

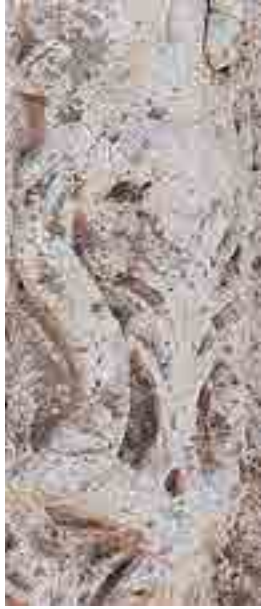
**Görsel 7**

Üçüncü bordürün orijinal bölümü. Fotoğraf: Ümmügülsüm Çilek, 2018.

Eşrefoğlu’nun üçüncü ve dördüncü bordürü küçük farklılıklar dışında Gök Medrese’nin üçüncü ve beşinci bordürüyle neredeyse aynıdır (Görsel 12, Görsel 7, Görsel 9). Ancak Erzurum Çifte Minareli diğer ikisinden farklılık gösterir. Üçüncü bordürün benzerliği sadece kapalı alanlar oluşturan şeritlerde görülürken beşinci bordür, kurgusu ve rûmîleriyle diğer ikisinden tamamen ayrılır (Görsel 11, Görsel 12, Görsel 7, Görsel 9). Gök Medrese’nin birinci ve dördüncü bordürüyle Erzurum Çifte Minareli’nin dördüncü bordürü Eşrefoğlu taçkapısında yer almaz.

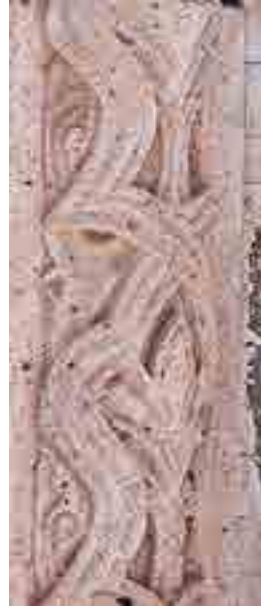
**Görsel 8**

Üçüncü bordür. Fotoğraf: Ümmügülsüm Çilek, 2018.

rûmî, desenin kenar çizgisinde yarım tepelik rûmîyle son bulur. Motif detaylarında, pafta oluşturan şeritlerin çifte yivle zenginleştirildiği, rûmîlerin ise eğrilerle bezendiği görülür. Desen, ilk iki bordüre göre daha yüzeysel olarak işlenmiştir. Yeni yapılan bordürde ise rûmî biçimlerinde küçük farklılıklar görülür (Görsel 8).

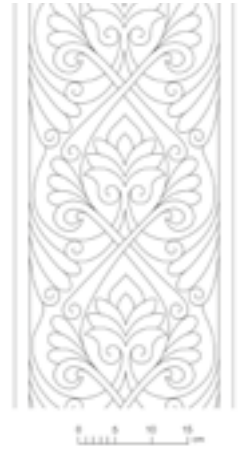
**Çizim 5**

Dördüncü bordürün çizimi. Ümmügülsüm Çilek

4. bordür, 30 cm genişliğinde olup üçgen profillidir. Desen zıt istikamette hareket eden iki farklı hat üzerine kuruludur (Çizim 5, Görsel 9). Karşılıklı iki rûmî, dikey simetri ekseninde kesişip çaprazlama yer değiştirerek S'ler halinde yukarı doğru akıp gider. Böylece eksen boyunca uzanan kapalı form rûmîler meydana gelir. Yukarıdan aşağıya hareket eden ikinci hat ise kenar çizgisine bitişik yarım tepelikler sırasındır. Tepeliğin ucundan kıvrılan sade rûmîler, ekseninde birleşerek kapalı formların içindeki tepelikleri oluşturur. Motif detaylarında rûmîlerin münhanî üslubunda eğrilerle dilimlendiği görülür. Sadece simetri

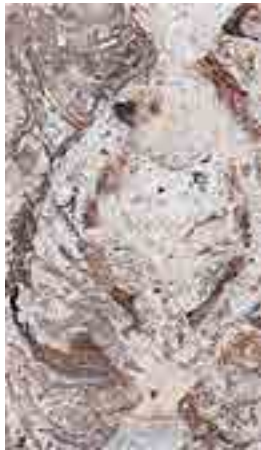
**Görsel 9**

Dördüncü bordürün orijinal bölümü. Fotoğraf: Ümmügülsüm Çilek, 2018.

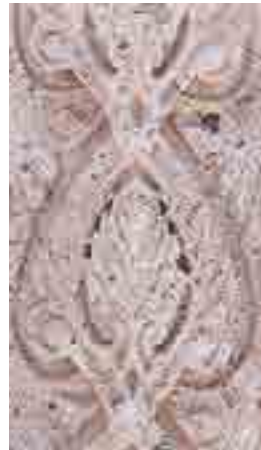
**Görsel 10**

Dördüncü bordür. Fotoğraf: Ümmügülsüm Çilek, 2018.

eksenindeki tepeliğin dilimleri diğerlerinden farklı olarak sivri uçludur. Kapalı form rûmînin alt ucu, ikinci bordürdeki gibi içeriye kıvrıktır ve üstte de spiral kıvrımlı bir sade rûmî yer alır. Onarım sonrası bordürde, bu bölümlerin işlenmediği görülmektedir (Görsel 10).

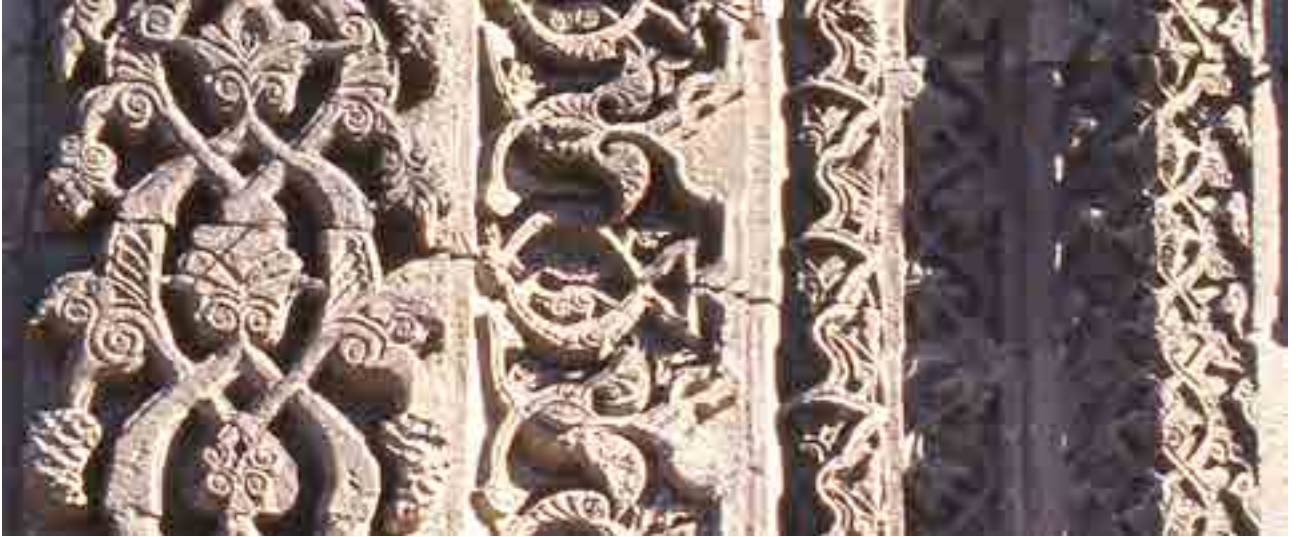
**Görsel 11**

eksen üzerinde tepelik ve onu çevreleyen rûmîler tasarımı, benzerliğin temelini oluşturmaktadır. Bezeme sanatlarında sıklıkla görülen bu tasarım (Ögel, 1966, s. 81; Yetkin, 1986, s. 175), tali saplar ve ikincil motiflerle farklılaşmaktadır. Eşrefoğlu bordüründe kapalı form rûmiden ayrılan helezona küçük rûmîler bağlanmışken, Çifte Minareli Medrese’de ise rûmîler serbestçe iki yana sarmaktadır. Her iki bordürün de rûmîleri gerek form gerek detayları bakımından birbirinden oldukça farklıdır (Görsel 11, Çizim 2, Görsel 3).

Erzurum Çifte Minareli Medrese’nin taçkapı bordürleri.

Taçkapının ikinci bordürü, Sivas Gök Medrese ve Erzurum Çifte Minareli Medrese’nin ikinci bordürleriyle aynı olarak nitelendirilir. Benzerliğin temelini motiflerin dilimli ke-

mercikler ve üçgen kaideler üzerinde sıralanışı oluşturur. Her üç desen de rûmî biçimleri ve helezonlarıyla farklılık gösterir (Görsel 11, Görsel 12, Çizim 3, Görsel 5).

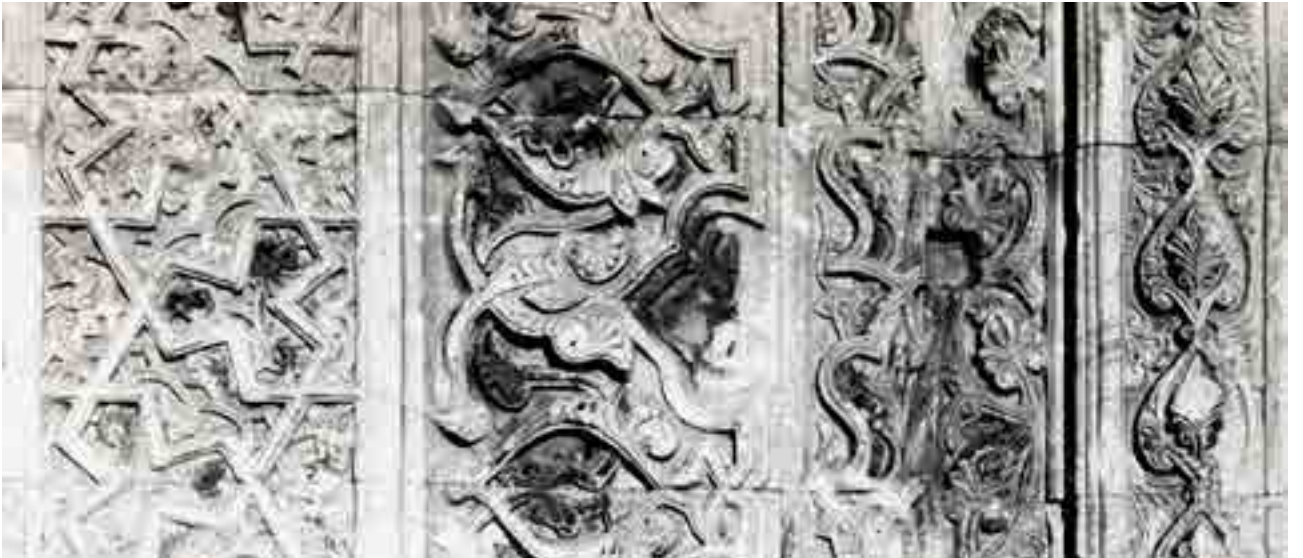
**Görsel 12**

Sivas Gök Medrese’nin taçkapı bordürleri.

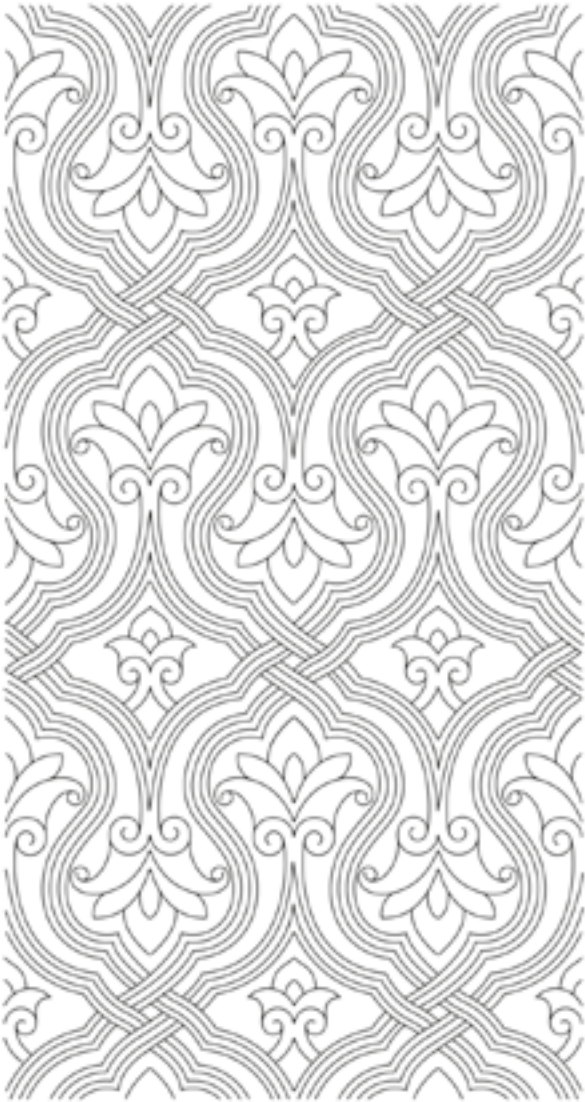
**Çizim 6**  
Sütunce deseninin çizimi.  
Ümmügülsüm Çilek

Sütunce gövdesi, geçmeler oluşturan şeritlerin örgüsü ve tepelik rûmillerle zengin bir görünüme sahiptir (Çizim 6, Görsel 13). Desen; her iki ucunda tepelik rûmî bulunan şeritlerin, dikey simetri eksenlerinde tekrarı üzerine kuruludur. Yatay istikamette bir eksen atlayarak zikzaklar halinde ilerleyen şeritler, düşeyde ise çaprazlama olarak hareket ederler. Zıt yönlerde bakan tepeliklerle geçmelerin arasındaki boşlukta ise sadece yukarı bakan küçük tepelikler bulunur. Motif detayları incelendiğinde, şeritlerin çift yivle işlenerek etkisinin arttırıldığı, tepelik rûmillerin ise eğrilerle dilimlendiği görülür. Sonsuza kadar genişleme özelliğine sahip olan desenin bu niteliği, sütunce üzerinde pek fark edilmemektedir.

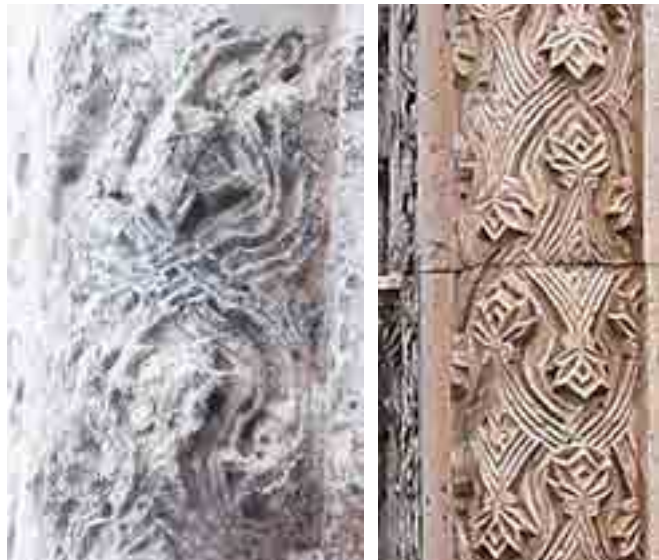
**Görsel 13**  
Üçüncü Sol taraftaki özgün sütunceden detay.  
Şeritlerin geçmeleri net olarak görülebilmektedir.  
Fotoğraf: Ümmügülsüm Çilek, 2018.

Yeni yapılan sütunce incelendiğinde desenin tam olarak anlaşılmadığı görülür. Desen işlenirken şeritlerdeki incelik ve akış kaybedilmiş, dolayısıyla geçmeler uygulanamamıştır. Tepelik rûmiller ise özgün hallerinden daha farklı görünmektedir (Görsel 14).

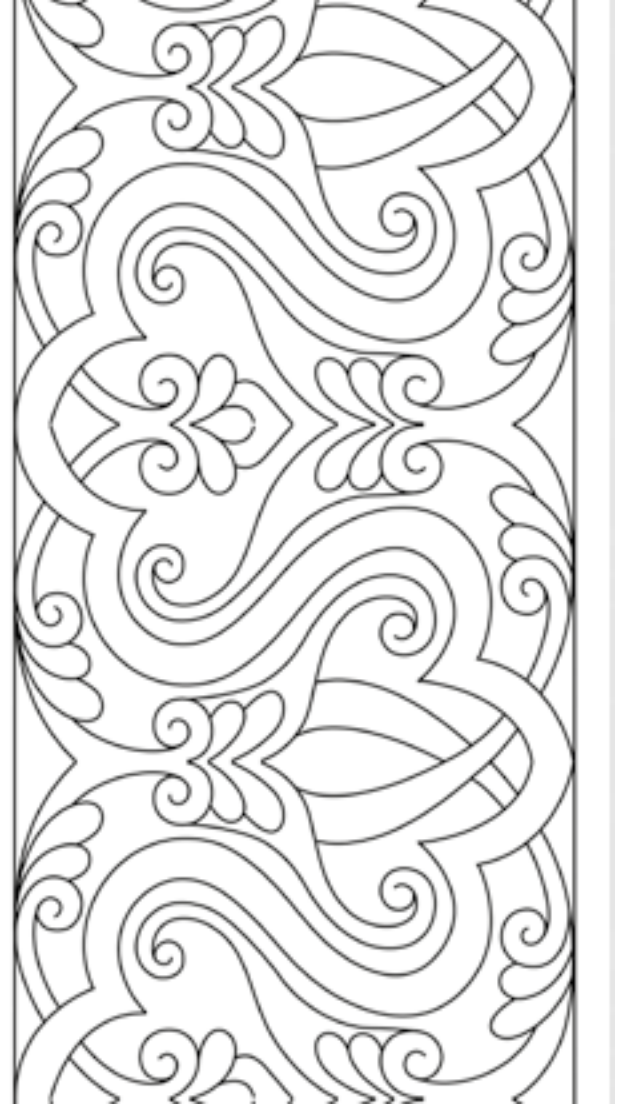
Kemer deseni, yatay simetri ekseni üzerinde paftalar oluşturan bir şerit ve rûmî motiflerinden oluşur (Çizim 7, Görsel 15, Görsel 17). Sade, yuvarlak hatlı bir şerit, üç dilimli bölümler halinde S kıvrımlarıyla bordür boyunca akıp gider. Oluşan paftalarda simetri ekseninde birleşmiş zıt yönlerde bakan rûmîler yer alır. İlk bakışta aynı görünen rûmîlerden biri çaprazlama sağa ve sola kıvrılırken diğerinin karşısında küçük bir tepelik bulunur. Tepelik rûmî, C şeklinde kıvrılan rûmî helezonun başlangıç noktasıdır. Desendeki rûmîlerin tamamı münhanî üslubunda eğrilerle dilimlenmiştir. Bu eğriler simetri eksenindeki rûmîlerde motifin dış hatlarından yüksekçe; tepelik ve bordür kenarlarındaki rûmîlerde ise iç bükey olarak işlenmiştir.

**Görsel 15**  
Restorasyon öncesi kuşatma kemerinde rûmî motifleri  
Kaynak: Salt Araştırma <https://archives.saltresearch.org/handle/123456789/83616>  
E.T.: 15.12.2020.

Restorasyon sonrası mevcut kemer incelendiğinde desenin hatalı uygulandığı görülmektedir. Görsel 15’de simetri ekseninde birleşip sonra sağ ve sola doğru çaprazlama devam eden rûmî, yeni yapılan bordürde iptal edilmiştir. Bunun yerine karşısında tepelik yer alan diğer rûmî işlenmiştir (Görsel 16). Böylece sadece kavsaraya bakan yönde olması gereken tepelikler, her paftada tekrar etmiştir. Ayrıca yeni yapılan bölüm, gerek motif formları gerekse işleme tekniği bakımından özgün bordürdeki inceliği ve ritmi yansıtmamakta, donuk bir görünüm arz etmektedir.

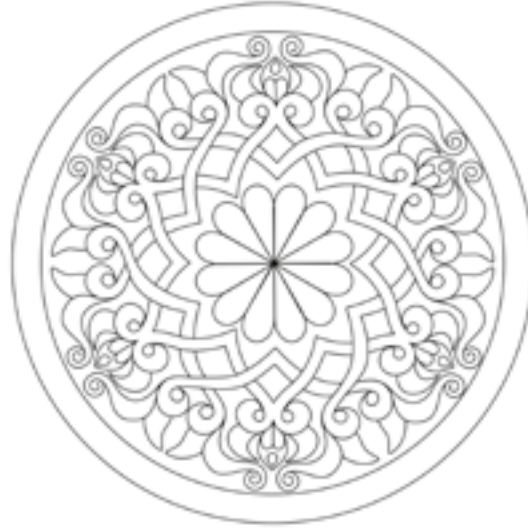
metrik bir düzenlemeye sahip rûmî motifleriyle bezelidir (Çizim 8, Görsel 18). İki rûmî sapı, alttan üstten kıvrılarak simetri eksenlerinde biri tepelik, diğeri de kanatlı rûmî olarak son bulur. Sapların kesişmesiyle kabara etrafında on iki köşeli yıldız meydana gelir. Desen, içerlek satırlı alana yüksek kabartma olarak işlenmiştir. Bordür bezemelerinden farklı olarak buradaki rûmî yüzeylerinin motifin içini boşaltırcasına oyulduğu görülür.

**Çizim 8**  
Kavsara köşeliğindeki gülbezegin çizimi.  
Ümmügülsüm Çilek

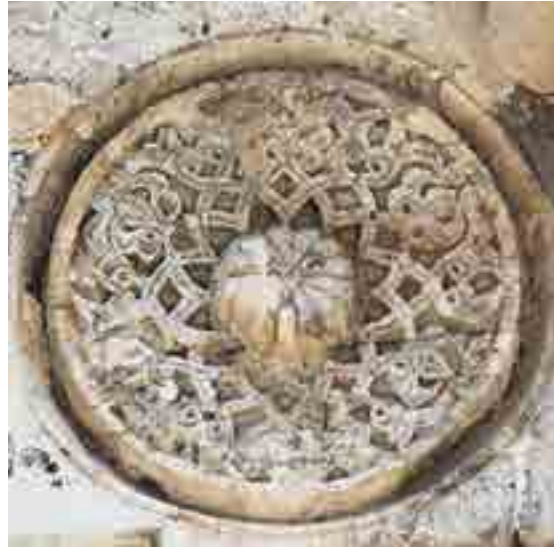
**Görsel 18**  
Kavsara köşeliğindeki orijinal gülbezek. Fotoğraf: Ümmügülsüm Çilek, 2018.

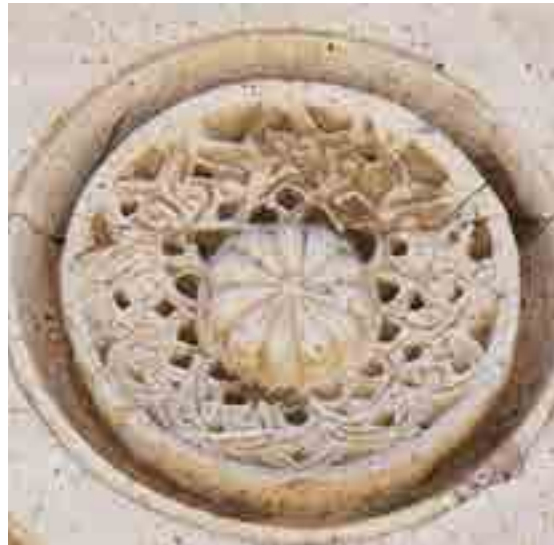
Taçkapının onarım öncesini gösteren fotoğraflarda, kuşatma kemeri üzerindeki köşeliklerin tahrip olduğu görülmektedir. Onarım sonrası bu bölüme kavsara köşeliğindeki gülbezelerin aynısından yerleştirilmiştir. Yeni yapılan gülbezeler incelendiğinde sap kesişmeleriyle oluşan yıldızın ve rûmî formlarının net olmadığı, desendeki zarif işçiliğin yansıtılamadığı görülür (Görsel 19).

**Görsel 19**  
Kuşatma kemerinin üstüne sonradan yapılan gülbezek. Fotoğraf: Ümmügülsüm Çilek, 2018.

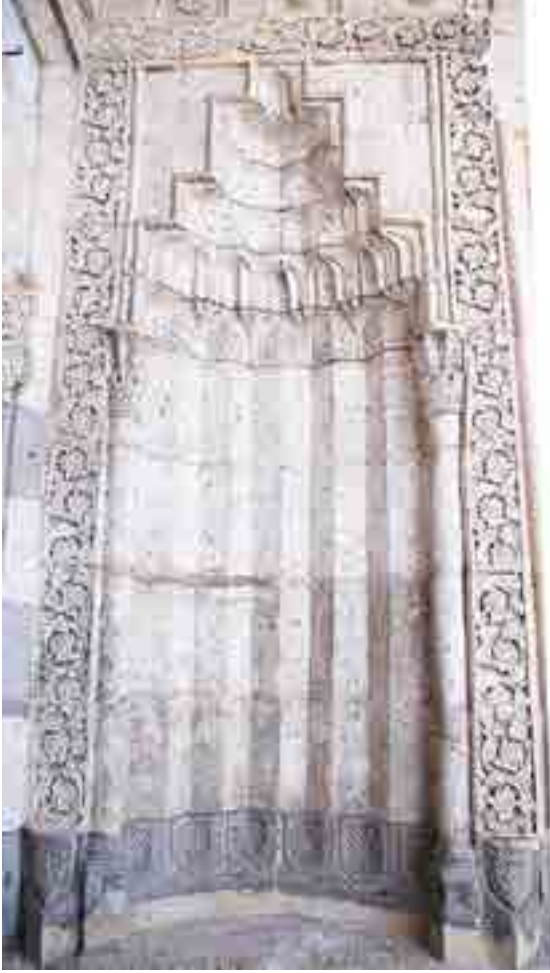
**Görsel 20**

Taçkapı ana nişinin iki yanında karşılıklı olarak birer niş yer alır (Görsel 2, Görsel 20). Genel görünümüyle taçkapı düzenini tekrarlayan bu nişler işlevsel olmaktan uzak tamamen bezeme kaynaklıdır. Kapı ön boşluğuna derinlik katarak mukarnas kavsarayla birlikte ana nişe bir mekân etkisi kazandırır (Bayburtluoğlu, 1976, s. 77; Ögel, 1966, s. 4). Konumu sebebiyle dış etkenlerden uzak kalan nişler, özgünlüğünü koruyarak günümüze ulaşmıştır.

Taçkapının yan nişi.  
Fotoğraf: Ümmügülsüm Çilek, 2018.

Nişin etrafı 22 cm genişliğinde ince bir bordürle çevrilidir (Görsel 20). Bordür deseni, tek yönde ilerleyen S kıvrımları üzerine kuruludur ve oldukça farklı bir görünüme sahiptir (Çizim 9, Görsel 21). Çifte yivlenmiş sap yüzeyi, gittikçe genişleyerek yuvarlak uçlu üç dilim halini alır. Bunun ortasındaki dilimden devam eden sap, aynı şekli tekrarlayarak çatallanır ve içe kıvrık bir sencide rûmîyle<sup>4</sup> son bulur. Yüzeyi sivri uçlu eğrilerle dilimlenmiş sencide rûmî, taçkapıyı çevreleyen dördüncü bordür tepeliklerine benzemektedir (Çizim 5). Nişleri çevreleyen bu bordür, giriş kapısının üzerinden de dolaşarak nişlerle kavsaranın bütünlüğünü sağlar.

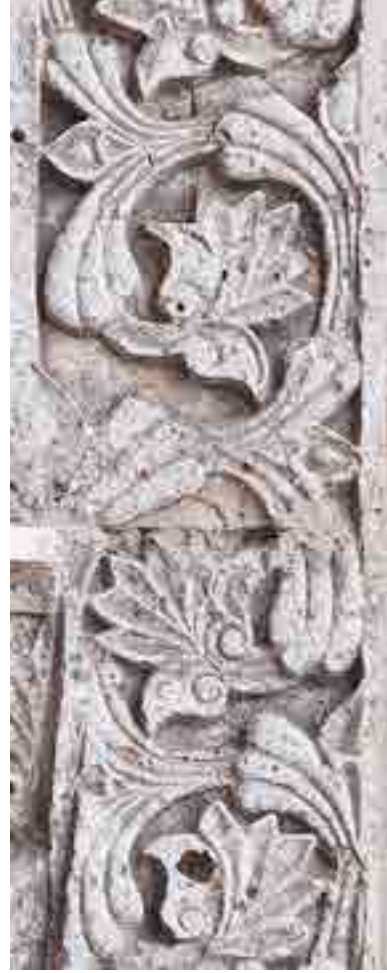
**Görsel 21**

Yan niş bordürü. Fotoğraf: Ümmügülsüm Çilek, 2018.

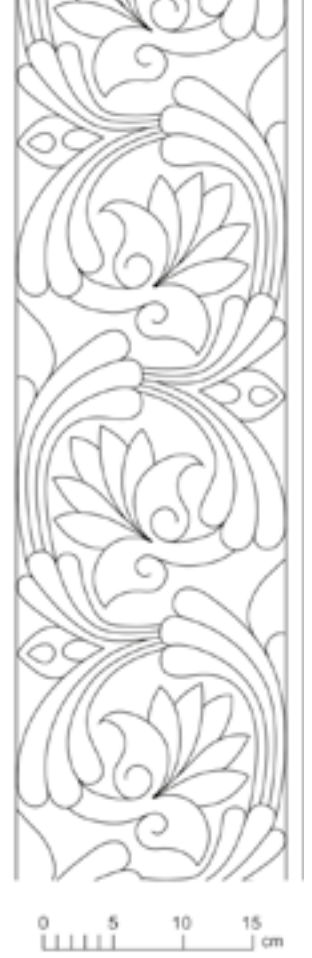
**Çizim 9**

Yan niş bordürünün çizimi. Ümmügülsüm Çilek

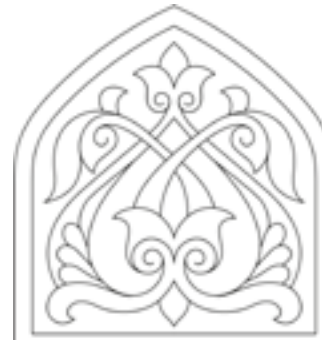
**Çizim 10**

hücreler rûmî desenli olup yıldız kesitli niş planını devam ettirir (Görsel 20, Çizim 10, Görsel 22). Desen, simetri ekseninde birleşerek kapalı form oluşturan karşılıklı iki rûmî

İlk sıradaki mukarnas ögesinin rûmî deseni. Ümmügülsüm Çilek

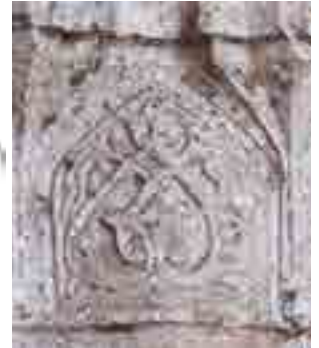
**Görsel 22**

İlk sıradaki rûmî li mukarnas ögesi. Fotoğraf: Ümmügülsüm Çilek, 2018.

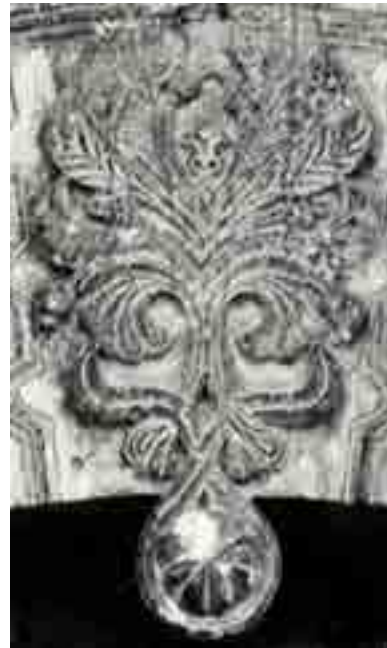
#### Görsel 23

Yüksek kabartma olarak işlenen hayat ağacı simetrik bir düzenlemeye sahiptir. İnce bir gövdeden yana ve yukarıya ayrılan hurma dalları, farklı görünümde tasvir edilmiştir (Çizim 11, Görsel 23). Ağacın alt kısmı gövdeye doğru kıvrılan münhanî tarzında dilimlerden oluşur. Aynı dilimler yandan görünümlü dallarda etrafında bir sınır çizgisiyle görülür. Ağacın tepesinde karşılıklı olarak bakan dallar, bu haliyle Sivas Gök Medrese'nin cephesindeki hayat ağacını hatırlatır. Hurma dallarının arasından yüzeyi küçük dairelerle işlenmiş nar motifleri çıkar. Alt sırada ise aşağı doğru bakan ve yüzeyi boş bırakılmış farklı bir bitki/ meyve görülmektedir. Ağacın altında damla gibi sarkan 9 dilimli bir kabara bulunur. Kabara, kendisini çevreleyen bir şeritle kurdele gibi kıvrılan ağacın gövdesine bağlanır.

Hayat ağacı motifi. Kaynak: Salt Araştırma, <https://archives.saltresearch.org/handle/123456789/83616> E.T.: 15.12.2020.

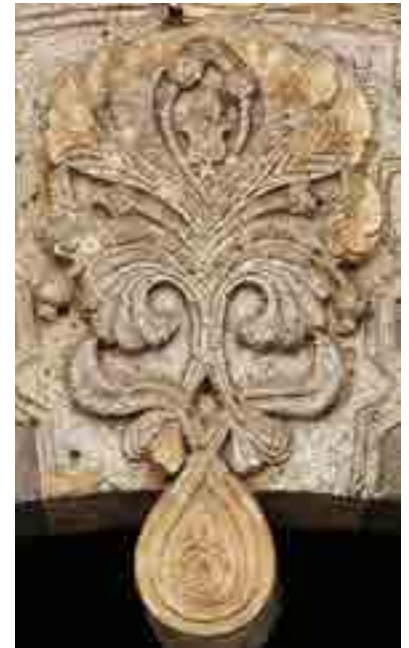
#### Görsel 24

Hayat ağacı bazı yaprakların uçlarındaki küçük dökülmeler dışında özgünlüğünü korumaktadır (Görsel 24). Onarımı yapılan bu bölümler incelendiğinde motifin tam anlaşılmadığı görülür. Restorasyon öncesini gösteren fotoğraflarda 6 adet nar motifi net bir şekilde görülmüyorken (Görsel 23) bugün 4 adet nar bulunmaktadır. Ağacın üstünde, yanlarda bulunan narların yerine yaprak benzeri bir şey yapılmıştır. Hâlbuki narların incecik dalları halen yerinde durmaktadır. Ağacın altındaki 9 dilimli kabardan oluşan sarkıt ise rümi benzeri bir motifle işlenerek tamamen değiştirilmiştir. Elde yeterli veri varken onarımın bu şekilde yapılmasının keyfi bir uygulama olduğu söylenebilir.

Hayat ağacı motifinin restorasyon sonrası mevcut durumu. Fotoğraf: Ümmügülsüm Çilek, 2018.

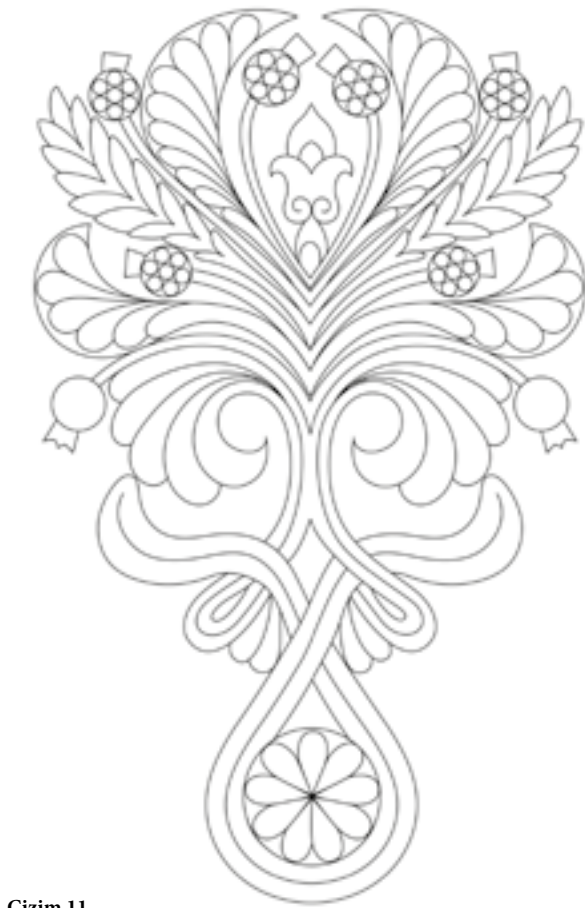
**Çizim 11**  
Hayat ağacı motifinin çizimi. Ümmügülsüm Çilek

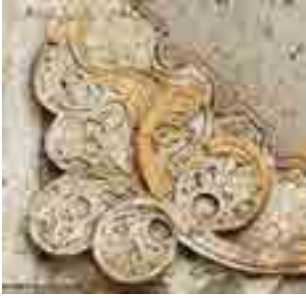
**Görsel 25**  
Sol taraftaki rûmî kabartmanın  
restorasyon sonrası mevcut görü-  
nümü. Fotoğraf: Ümmügülsüm  
Çilek, 2018.

Kabartmalar kenarlarındaki ufak dökülmeler dışında sağlam bir şekilde günümüze ulaşmıştır. Ana nişin onarımı sırasında tamamlanan bu bölümler incelendiğinde, rûmî formlarının net olmadığı görülür (Görsel 25). Hâlbuki birbirinin eşi olan kabartmaların (Görsel 26) karşılaştırmalı bir incelemesiyle dökülen bölümleri aslına uygun olarak tamamlamak mümkündür. Ne yazık ki hayat ağacında olduğu gibi rûmî kabartmalarda da sağlıklı bir onarım yapılamamıştır.

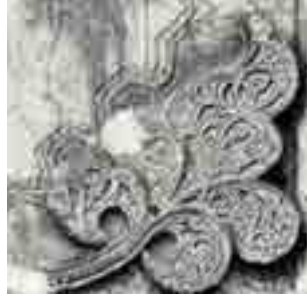
**Görsel 26**  
Görsel 26: Sağ taraftaki rûmî  
kabartmanın restorasyon öncesi  
görünümü. Kaynak: Salt Araştır-  
ma, <https://archives.saltresearch.org/handle/123456789/83616>  
E.T.: 15.12.2020.

kullanıldığı görülür. Her iki rûmî kabartma da birbirinin eşi olarak aynı desene sahiptir. Bazen yalın bazen de dilimli olarak işlenen rûmîler, kıvrılarak bulundukları alanı doldururlar. Taçkapıdaki diğer rûmîler gibi ince bir işçiliğe ve zarif bir görünüme sahiptirler.
