SELÇUKLU
ARAŞTIRMALARI DERGİSİ

SON BULUNTULARA GÖRE KAYSERİ'DEKİ HUNAT HAMAMI

EROL YURDAKUL

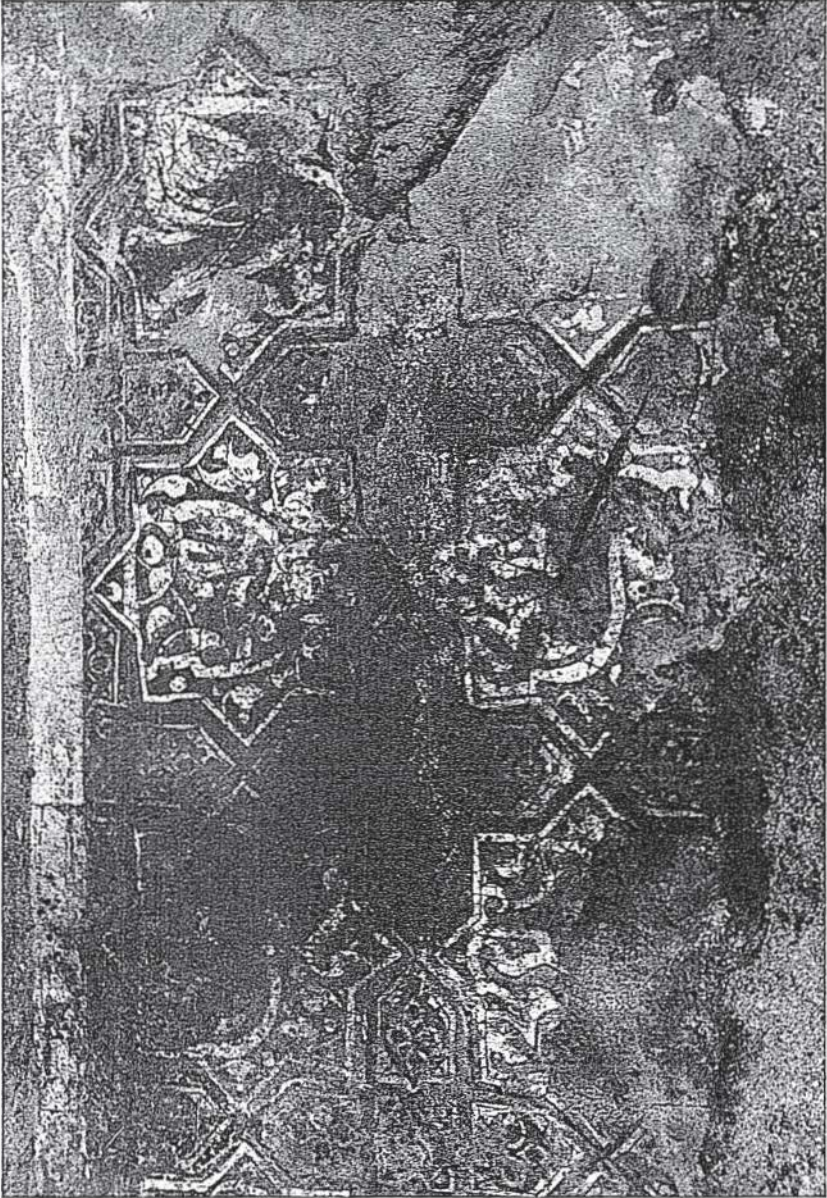
Res. 15

Plânda (A) ile işaretli odanın (I) nolu duvarının alt sırasında, Türk usulü oturan Melike figürü yer almaktadır (Resim : 15). Bu figürün başı hale içine alınmış olup saçları sol omuzu üzerindedir. Çekik gözleri, tombul yanakları ve ufak ağzı ile Uygur tipini hatırlatan figürün elbisesi palmet motifleri ile dekore edilmiştir. Kollarının pazu kısmı Tiraz bordür ile süslenmiş olan Melike sol elinde 3 dilimli bir kap tutmakta, sağ eli ise boş olarak aşağı doğru sarkmaktadır. Fildişi beyazı, koyu mavi ve koyu nefti renkler ustalıkla kullanılmıştır. Kubad Abad çinilerinde hükümdar tasvir edildiği halde burada Melikenin resmedilmesi çok ilginçtir⁷. Melike tasvirinin iki çini sağında yer alan ve yatık olarak monte edilmiş olan siren tasviri de Kubad 'Abad'da bulunan siren tasvirlerine benzememektedir (Re-

(I) no.lu duvarın diğer çini motifleri arasında başı arkaya dönük köpekler, kaplanlar, atmaca veya şahin cinsinden sivri gagalı alıcı kuşlar, yabani ördek ve kazlar (Resim : 15-16-17-18-19) ile nesih (El-afiye) yazısı vardır (Resim : 16). Kubad Âbad sarayında bilhassa hükümdar etrafında çok miktarda görülen köpekler burada da Melike etrafında görülmektedir⁸.

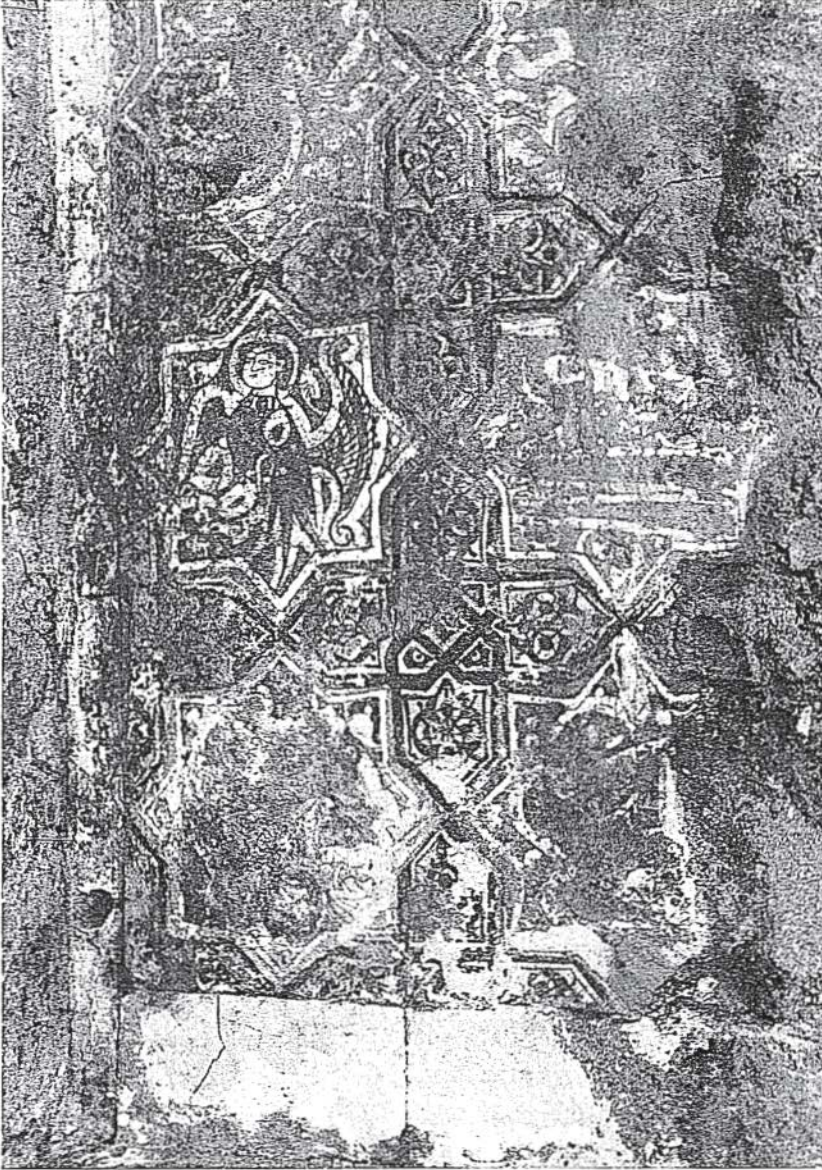
Res. 16

sim : 16). Gövde ve hale içine alınan baş, hafif profilden işlenmiş olup kuyruk üç çatalıdır. Figürün arka kısmında iki ucu volütlü yelpaze şeklinde bir motif vardır.

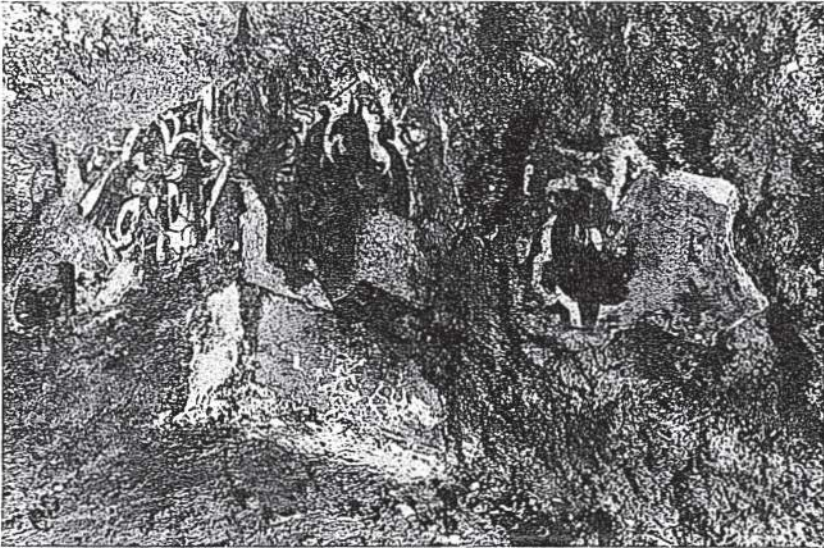
Res. 24

(VI) ile işaretlenen duvarda sivri gagalı bir yırtıcı kuş figürü vardır. Başı profilden, gövdesi ise cepheden resmedilen kuşun ayakları iki yana açık olup kanat uçları ise çatallıdır (Resim : 24).

(VII) ile işaretlenen duvarda iki adet yıldız çini kalmıştır. Bunlardan sol taraftaki kulaklı, sivri gagalı, kanat uçları volütlu masal hayvanına benzeyen bir kuştur. Sağ taraftaki çininin üzerinde ise köpek figürü vardır (Resim : 24).
