## SINOP, ALÂİYE (SÜLEYMAN PERVANE) MEDRESESİ

Filiz AYDIN

Sinop'taki Alâiye Medresesi, 1968 1969 Güz döneminde, Orta Doğu Teknik Üniversitesi Restorasyon Bölümünce sömester ödevi olarak ele alınmıştır. Bu sebeple gerekli ölçü ve malumat toplamak üzere Sinop'a Bölüm olarak bir seyahat yapılmıştır.

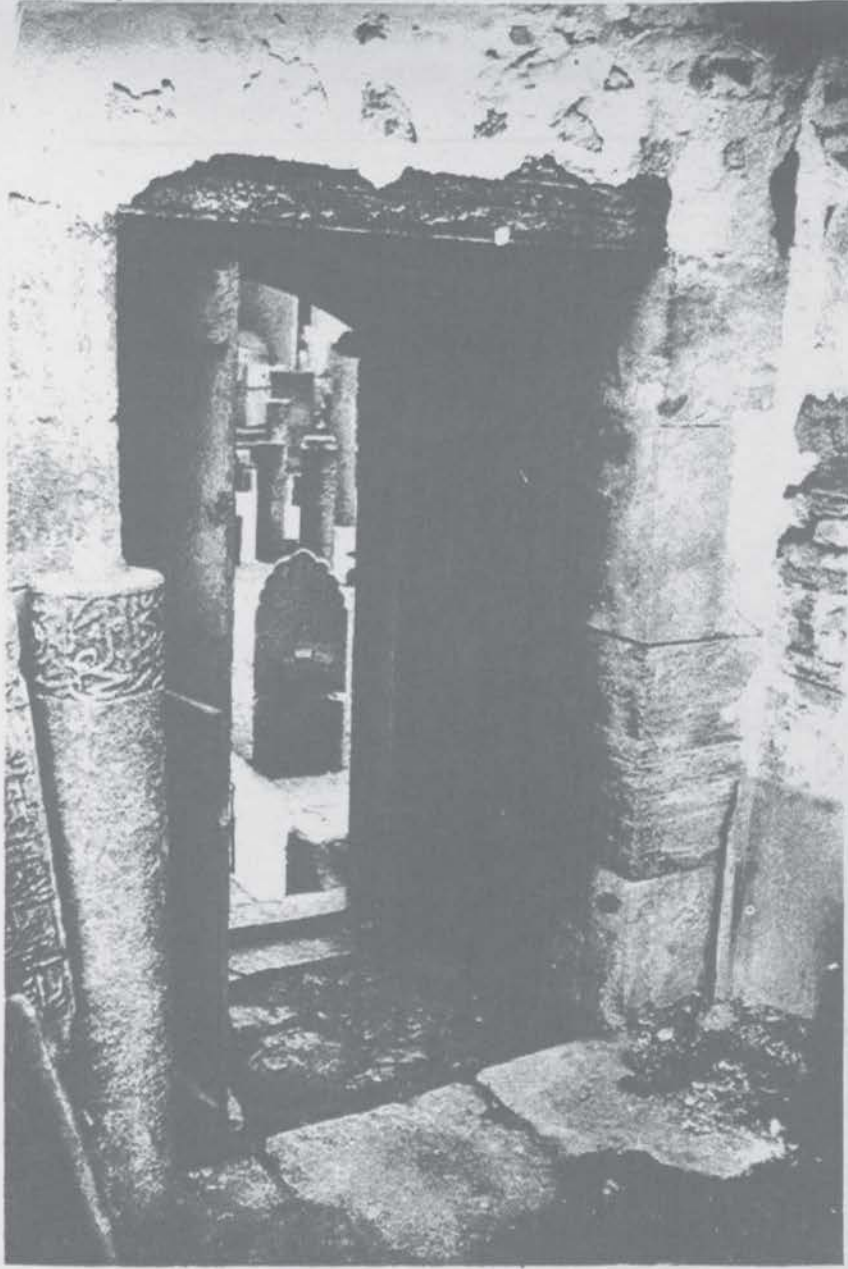
Resim : 13 — Sinop, Alâiye Medresesi, «Türbe» kapısı (içten görünüş)

**Türbe :** Ana eyvanın doğusunda yer alan, dikdörtgen bir mekan olup, güney duvarında 4.64 m. ve batı duvarında 7.35 m. uzunluktadır. Doğu arkadına açılan, üzerinde ahşap hatılı olan bir kapı vasıtasıyla girilen odanın zemini halen ot ve bitki ile kaplı olup, kapı açıklığı boyunca kaba taş kaplama görülmektedir (Bak. Resim : 13).
