# ANKARA MUHYİDDİN MESUD (ALÂEDDİN) CAMİİNİN İLK ŞEKLİ VE TÜRK MİMARİSİNDEKİ YERİ<sup>(1)</sup>

Nusret ÇAM\* - Ayşe ERSAY\*\*

## THE FIRST STRUCTURE OF ANKARA MUHYIDDIN MESUD MOSQUE AND ITS PLACE IN TURKISH ARCHITECTURE

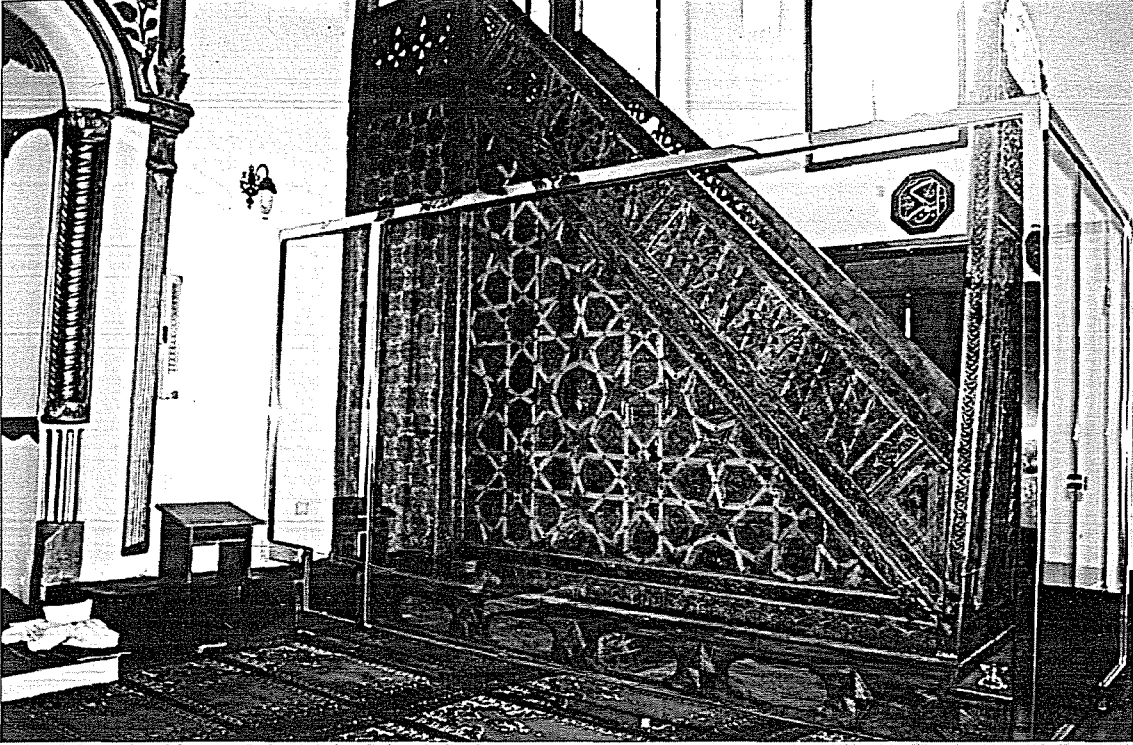
Resim 2: Muhyiddin Mesud Camii'nin ahşap minberi.

Mesud Camii'nin çivi çakmaların kullanıldığı sahte künde-kârı tekniğiyle yapılmış olan ahşap minberi (Resim 2, 3) sadece ilim camiasının değil, ziyaretçilerin ve halkın da ilgi odağı olmuştur.

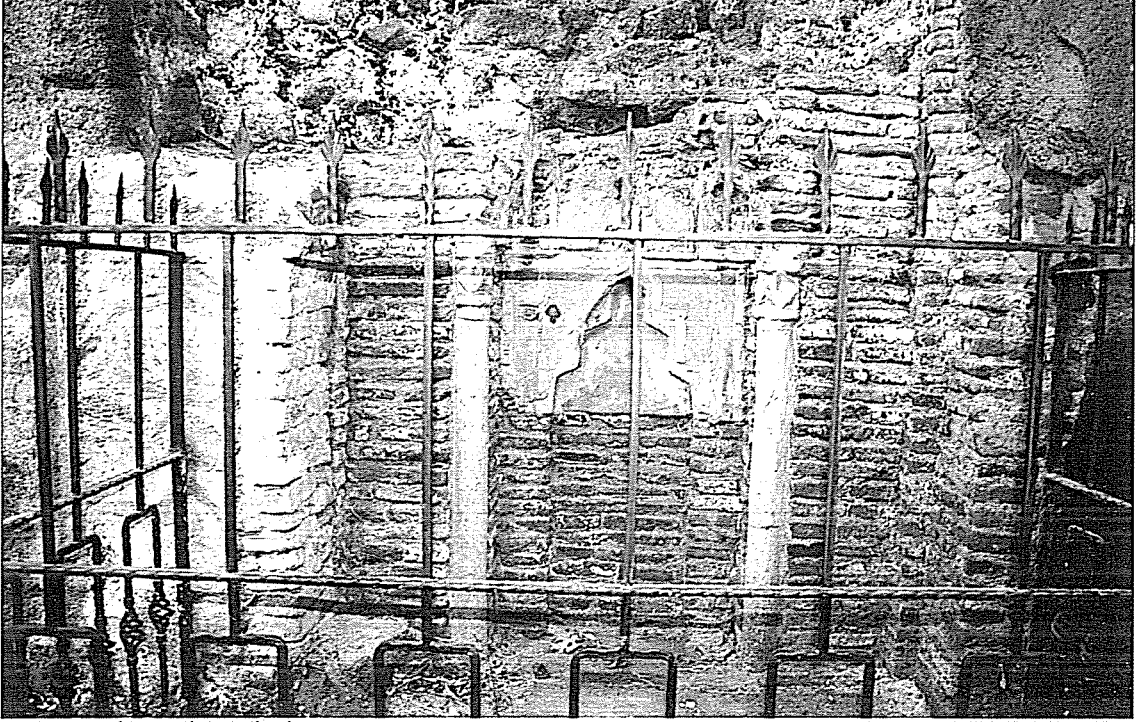
Resim 5: Eski Cami'nin mihrabı.

onun alçı veya çini kaplamalı olabileceğini işaret etmektedir (Resim 5). Daha sonraki devirlerde yapılmış olan Ankara camilerinde de hep alçı mihrapların tercih edilmesi burasının da alçı kaplamalı olabileceği yolundaki kanaatimizi kuvvetlendirmektedir. Bu durumda Alaeddin Camii'nin bu eski mihrabı, türünün Ankara'daki bilinen ilk örneği olabilir. Bütün bu veriler bu mihrabı Selçuklu dönemine tarihlendirmemize imkân vermektedir.

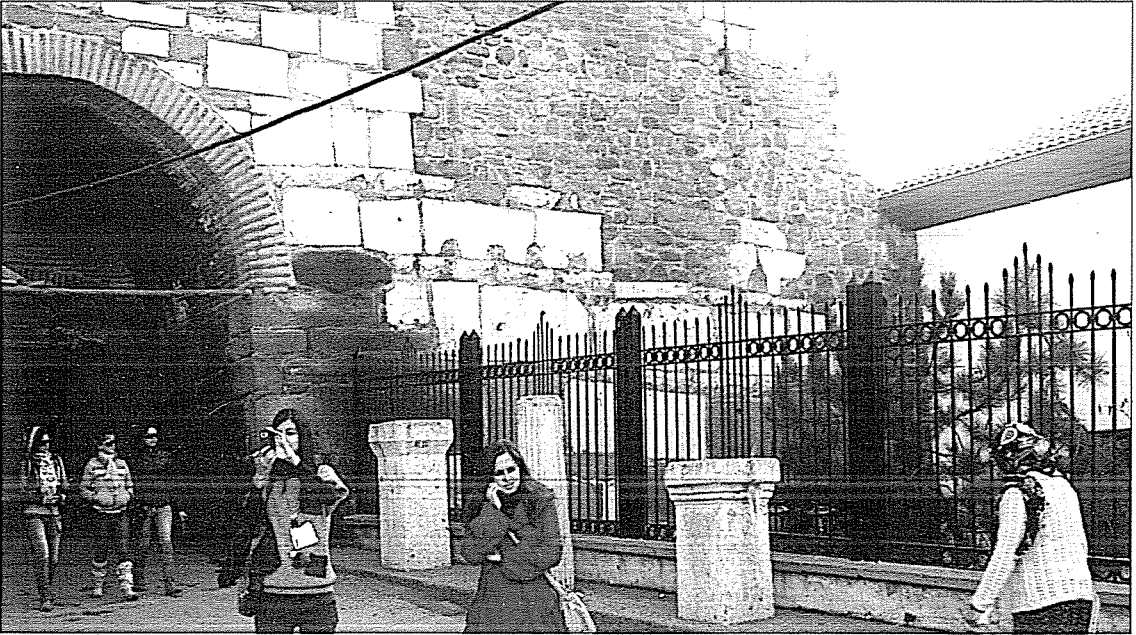
Resim 6: İçkalenin girişi ve Eski Cami'de kiriş yuvaları

Doğudaki bölümde bu mihraptan başka hemen göze çarpan diğer bir unsur mihrabın doğusunda surun beyaz renkli blok taş kaplamalarına 5.60 m. yüksekliğe eşit aralıklarla ve aynı seviyede oyulmuş olan ahşap kirişlere ait yuvalardır (Resim 6, 7). Bu yuvaların sayısı dördü mihrabın doğusunda, ikisi tam üstünde olmak üzere altı tanedir. Fakat sur tamir gördüğü için yuvaların diğerleri kaybolmuştur. Her biri 35-40 cm arayla yerleştirilen 20-25 cm.

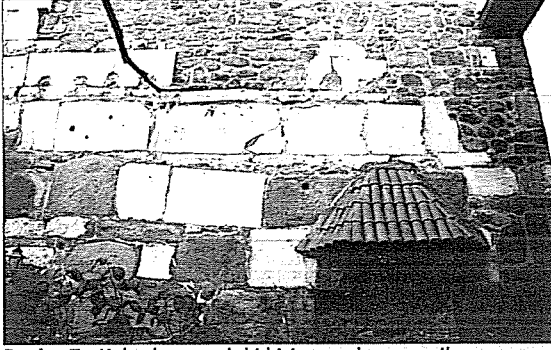
Resim 7: Kale duvarındaki giriş yuvaları ve mihrap.

çapındaki bu delikler, uçları buraya oturtulan ağaç girişlerin mihrap istikametine dik olarak uzandığını ve ahşap sütunlar üzerine istinat eden daha kalın ana girişlere oturduğuna delalet etmektedir. Kale duvarına oyulmuş olan ve 1985 yılı tamirinde mihrabının üzerine davlumbaz benzeri kiremit kaplı bir örtü yerleştirilen bu açık alan bugün Roma devrinde kalan sütun parçaları, Osmanlı devrine ait, H. 1000 (M. 1591) tarihini taşıyan kırık mezar taşları (Resim 8) ve hüdayînâbit (kendiliğinden yetişen)

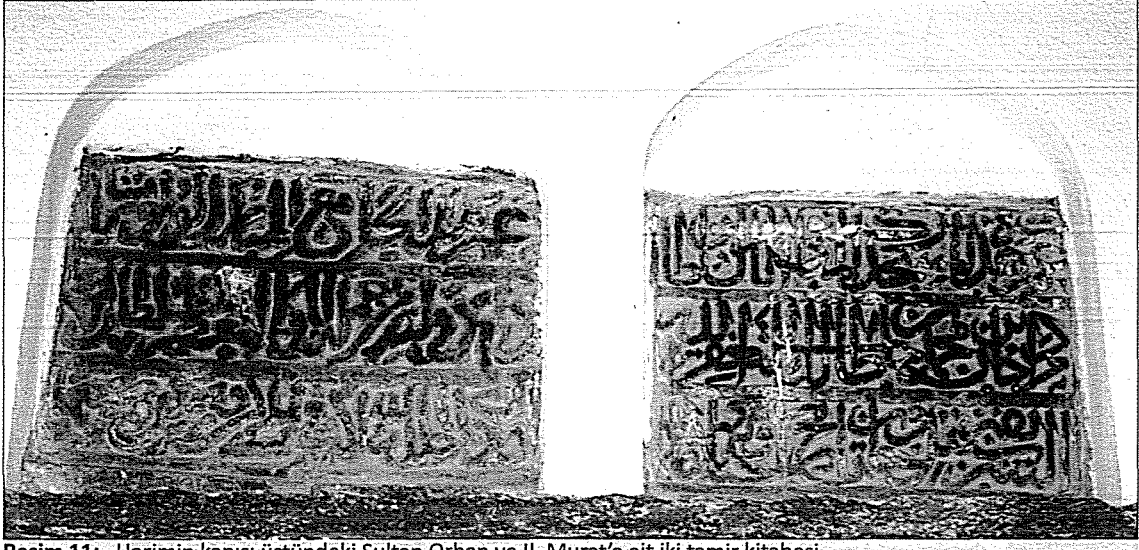
Resim 11: Harimin kapısı üstündeki Sultan Orhan ve II. Murat'a ait iki tamir kitabesi.

II. Murat (1434) devri onarımlarını işaret eden kitabelerin "beneâ" (bina etti) veya "ceddede" (yeniledi) değil de, "ammere" (tamir ettirdi) şeklinde başlaması (Resim 11) binanın tamamen değiştirildiğini düşünmemize imkân vermez.<sup>(10)</sup> Bu nedenle 1197'de tesis edilen ve binanın nirengi noktaları olan duvarların ve minarenin yerinin aynen muhafaza edildiğini söyleyebiliriz. Zaten, biraz sonra etraflı şekilde ele alacağımız cami ile Selçuklu Sarayı arasındaki bağlantıyı sağlayan kapının konumu da bunun delilidir. Fakat harimin mevcut kapısının, genel anlamda Selçukludan ziyade erken devir Osmanlı üslubuna daha yakın olduğunu söylemek durumundayız. Orhan ve II. Murat'ın kitabelerinin yan yana bir şekilde burada bulunması da bunu göstermektedir. Ayrıca Ankara'daki diğer bir Selçuklu devri eseri olan Arslanhane Camii'nin (1290) batı kapısının alışlagelen Selçuklu portal anlayışının çok dışına çıkılarak sade yapıldığı da bir hakikattir. Zaten son cemaat yeri ve onun üstündeki kadınlar mahfili burada anıtsal bir taçkapiya teknik açıdan müsaade etmez. Bu durumda caminin kuzey kapısının Muhyiddin Mesud zamanındaki aslı halinde de dışa ve yukarıya doğru çıkıntı yapmayacak şekilde sade olduğunu ve erken Osmanlı devri tamirlerinde kapının alınlık kısmında kitabe bölümünde pek az değişikliğe gidildiğini söyleyebiliriz.

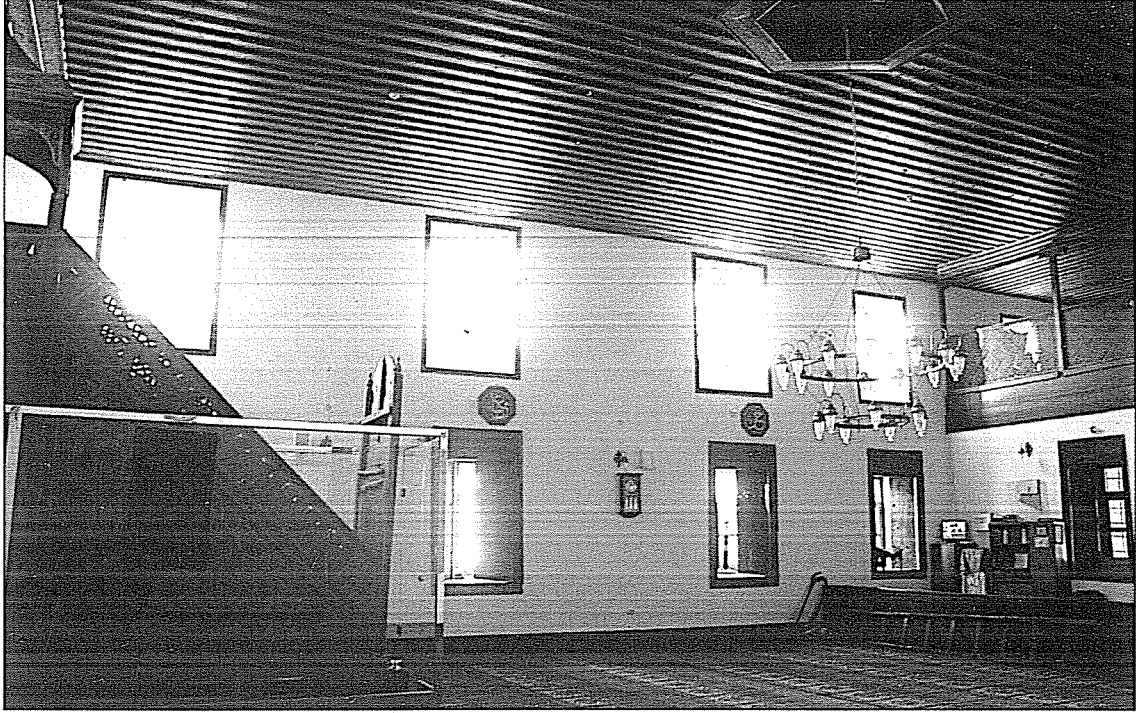
Resim 13: Caminin batı duvarının içeriden görünüşü.

bir ayak veya sütun olmaksızın doğrudan doğruya bu duvarlara oturmaktadır (Resim 13).

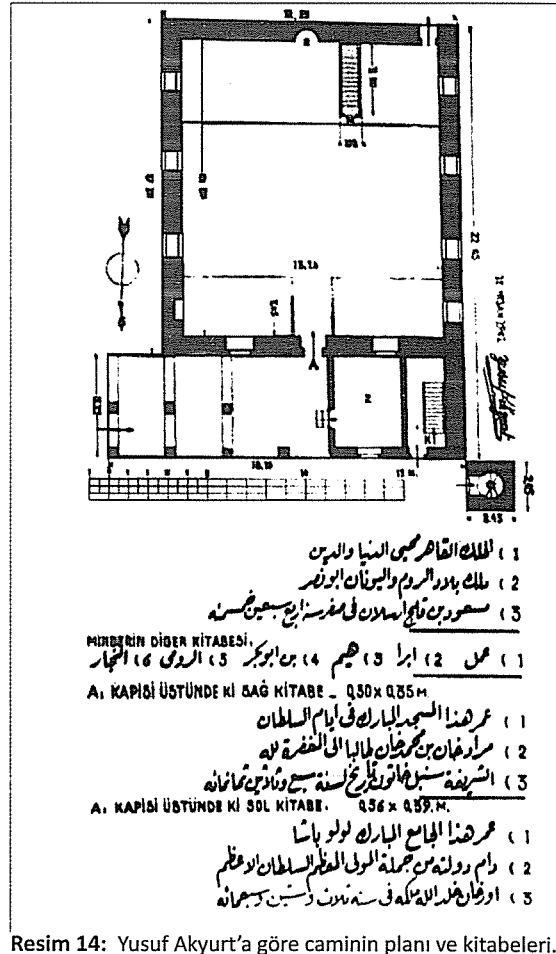
Resim 14: Yusuf Akyurt'a göre caminin planı ve kitabeleri.

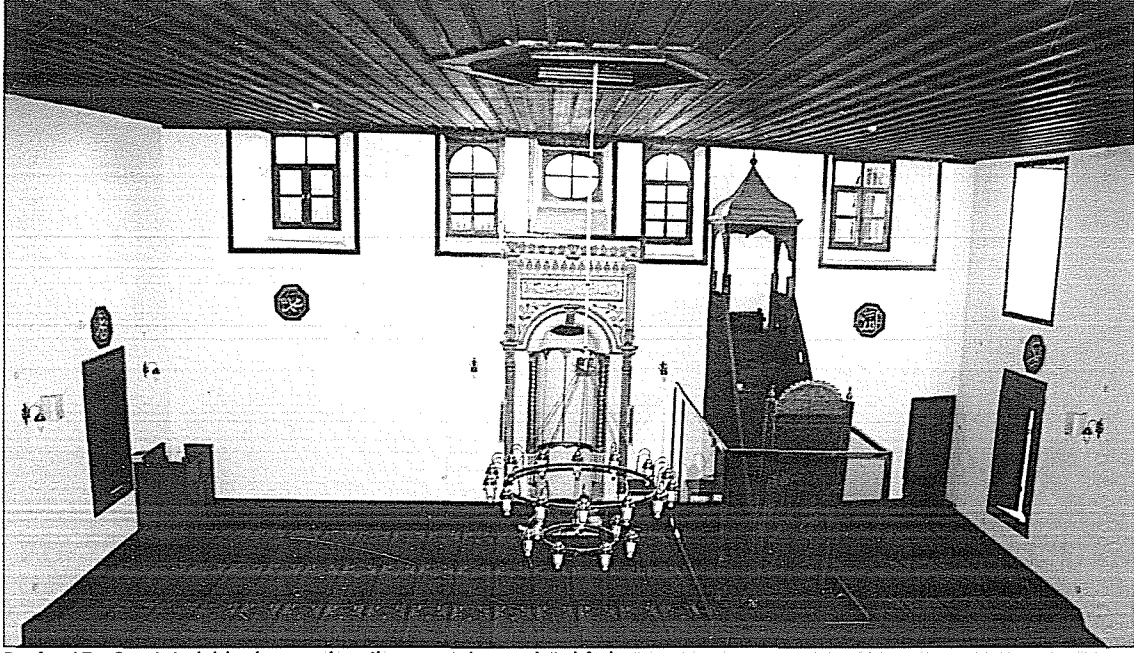
Resim 15: Caminin kible duvarında mihrap, minber ve hünkâr kapısı.

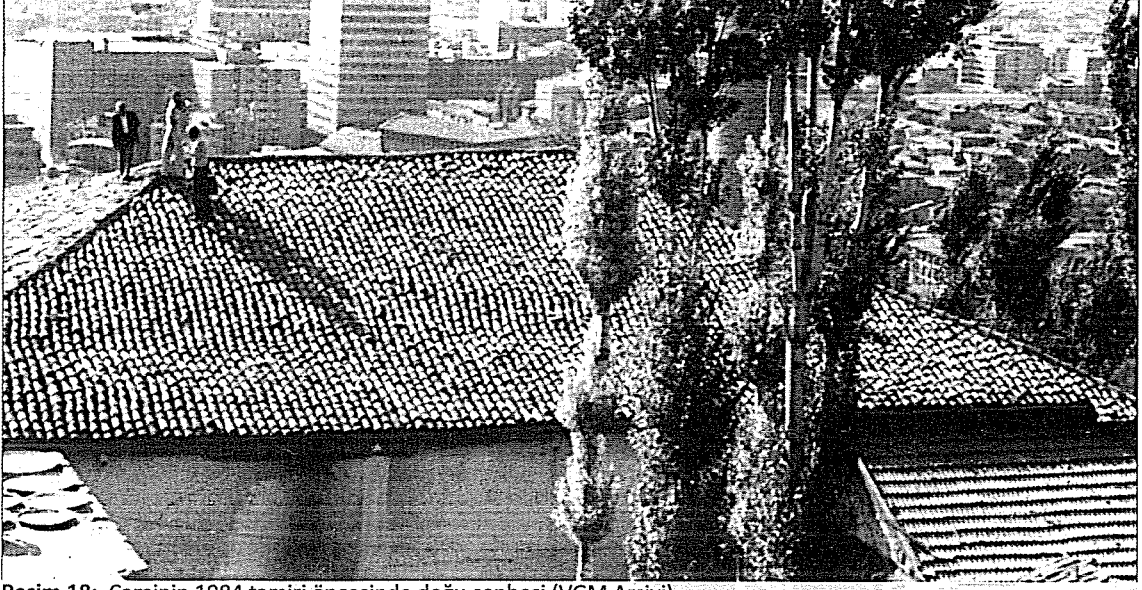
Resim 18: Caminin 1984 tamiri öncesinde doğu cephesi (VGM Arşivi).

rimizin 1874 yılında çok şiddetli bir kıtlıkla karşılaştığı ve vilayet çapında yirmi bin kişinin öldüğü ve binlerce hayvanın telef olduğu bilinmektedir.<sup>(12)</sup> Bize göre caminin barınma amaçlı olarak kullanılması, bu türlü uzun süreli bir felaketin sonrasında vuku bulmuştur. Bunun için diğer bir ihtimal de Kurtuluş Savaşı (1919-22) yıllarında Ege'den iç Anadolu'ya doğru yaşanan göç hadisesidir. Böyle bir maksatla soğuşa karşı pencerelerin kapatılması gayet doğaldır. Hatta doğudaki mezarlık bile bu zor zamanda ilk yapılaşma zarureti ile baş başa kalmış olabilir. Ama bu pencerelerin, doğudaki Eski Cami'nin harap olması üzerine mezarlık haline gelmesine rağmen yakın zamanlardaki şehre göç fur-yasıyla başlayan gecekondulaşma çarpıklığının bir sonucu olarak yapılan salaş binalar tarafından dışarıdan kapatıldığını da söyleyebiliriz. Nitekim daha 1985'lerde çekilen fotoğraflarda bu binalar gözükmemekte ve kapı ve pencerelerden eser bulunmamaktadır (Resim 18).

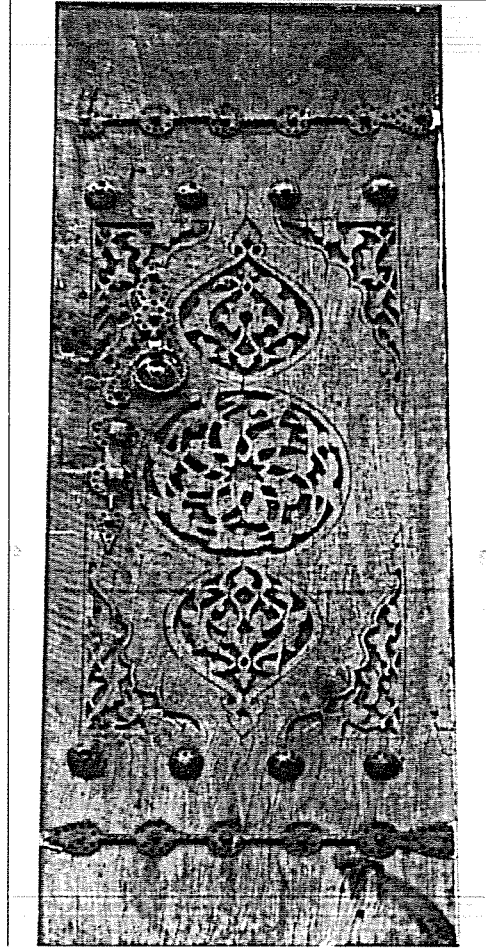
Resim 19: Ankara Etnografya Müzesi'nde bulunan ahşap pencere kanadı

Bu arada camiye ait olup da hâlen Ankara Etnografya Müzesi'nde sergilenen ve Gönül Öney (1978, s. 117) tarafından 1197'ye, müze kayıtlarında ise 13. yüzyıla tarihlenen ahşap bir pencere kapağından (Resim 19) da bahsetmek gerekmektedir. Müze kayıtlarına göre 172 x 60 x 5-6 cm ölçüsündeki bu kapağın merkezi biri yuvarlak, yukarıda ve aşağıda diğer ikisi söbe olmak üzere üçlü bir şemse ile tezyin edilmiş, dört köşeye de bulut şeklinde birer rumi bezeme yerleştirilmiştir. Oyma tekniğinin uygulandığı bu eserin ölçüleri pencerelere uygundur. Ölçüleri uysa bile müzedeki bu pencere kanadı, Rüstem Bozer'e göre, üslubu cihetiyle daha geç devre aittir.<sup>(13)</sup> Gerçekten de caminin ve minberinin, 13. Yy. başında yaşadığı kuşatmalarda zarar gördüğü düşünüldüğünde pencere kanatlarının da zarar gördüğünü ve bunların sonradan değiştirildiğini düşünmek mümkündür.

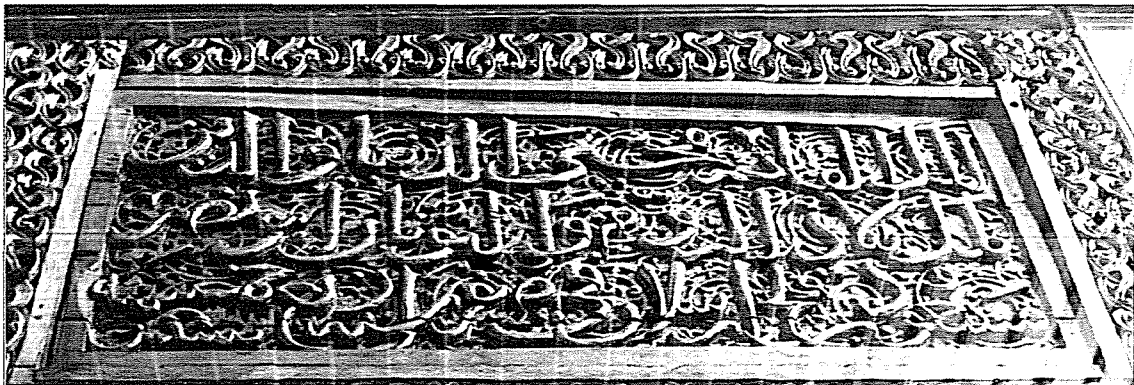
Resim 24: Minberin yapım kitabesi.

Minberin tarih ibaresi görüldüğü gibi Hicri Safer 594 (Miladi Kasım 1197) olduğu halde bazı kitaplar da bunun karşılığı yanlış olarak M. 1178 verilmiş ve bu da caminin girişine yazılmıştır. Bu olumsuzluk Gönül Öney'in (1971, s.17), kitabenin okunuşunu doğru verdiği halde hicri yılı Miladiye yanlış çevirmesinden kaynaklanmaktadır. M. Z. Oral (s.35), kitabenin H. 574 (1178) de okunabileceğini söylemesine rağmen yazarın, yazının üslubu sebebiyle 594'ü (1197) tercih ettiği görülmektedir. Esasen kitabenin doğru okunuşunun ve çevirisinin de bu olması icap eder. Zira noktaların kullanılmadığı "tis'ine" (doksan) kelimesinde öndeki "te" harfini ifade eden bir diş ile "se" harfini ifade eden üç diş arasında bariz bir boşluk vardır ve bu sebeple kelimayı "seb'ine (yetmiş) okumak mümkün değildir (Resim 24). Kaldı ki 1178 yılında II. Kılıçarslan ülkenin idaresini henüz çocukları arasında taksim etmemiştir. Tarihi kaynaklara göre II. Kılıçarslan'ın oğlu Mesud'un Ankara'daki hükümdarlığı 1186-1204 yılları arasına rastlamaktadır. Bu nedenle minberin ve caminin yapılışı için 1178 tarihini kabul etmek hiçbir şekilde mümkün değildir. Minber korkuluğunun doğuya bakan yüzünü süsleyen iki uzun geometrik pano arasına dikine yerleştirilen bir küçük levhaya yine sülüsle usta kitabesi "amele İbrahim bin Ebu

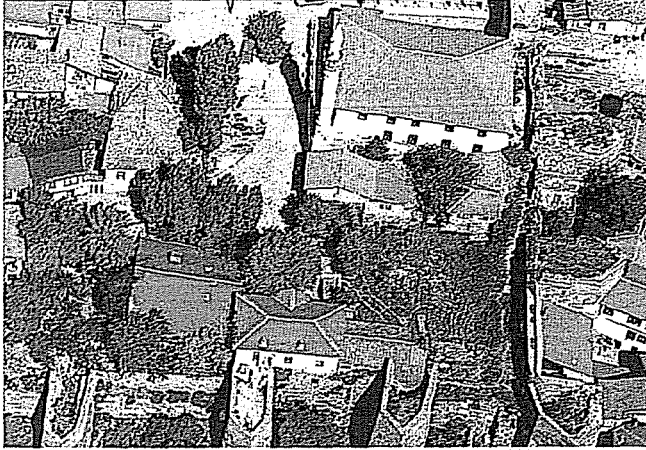
Resim 31: Cami ile sur arasındaki Selçuklu Sarayı'nın yeri (Mehmet Tuncer).

Saray için en uygun yer surun, caminin güneyini takiben yüz metre kadar batıya doğru ilerledikten sonra kuzeye dönmesiyle oluşan köşedeki boşluktur (Resim 31). Burası hem emniyet açısından, hem de surların üzerinden bütün Ankara'yı, Hatip Çayı'nı ve yakın havaliyi temaşa etmek açısından idealdir. Ayrıca saray, camiden daha alçakta olduğu için, bu yer "Allah'ın evi"ne duyulan saygının gerçekleşmesine de imkân verecek niteliktedir. Bu durumda şimdiki imam evi ve sura kadar olan kısım sarayın yeri idi. Eser belki müstemilatlarıyla birlikte suru takiben kuzeye doğru "L" biçiminde biraz daha devam etmekteydi. Nitekim İç kaleyi meydana getiren surun en çok zarar gören yerinin burası olması da sarayın burada aranması gerektiğini işaret etmektedir (Resim 32). Hatta bu tahribatın güneybatı köşedeki ana kule ile onun kuzeyindeki birinci ve ikinci burç arasında yoğunlaşması burada eskiden bir kapının olduğunu bile akla getirir. Ne yazık ki sarayın mimarisi hakkında hiçbir şey bilmiyoruz. Burasının erken Osmanlı devrine bey sarayı olarak kullanıldığına hükmetsek bile son-

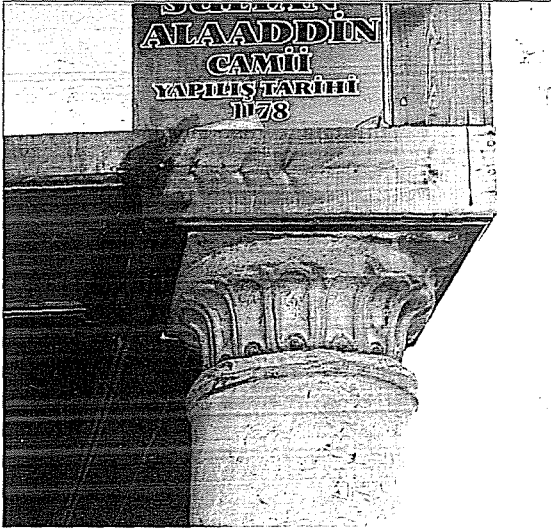
Resim 35: Dor nizamında devşirme bir sütun başlığı.

İkinci olarak son cemaat yerinin, cami ile birlikte Selçuklu devri yapısı olup olmadığını anlamak için sütunların durumunu da mercek altına almak icap eder. Her şeyden önce şehrin en yüksek yerinde bir İslâmî mabette Antik devirden kalan malzemelerin kullanılması (Resim 34, 35) bunların uzak yerlerden

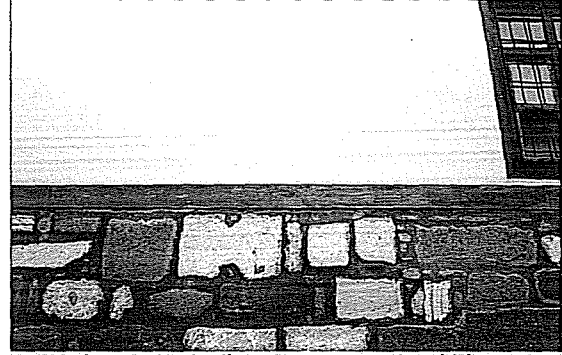
Resim 36: Harim ile son cemaat yerinin birleşme noktasında derzler.

derz şaşmasının yani dilitasyonun mevcut olup olmamasıdır. Bunun için en isabetli yer harimden başlayıp son cemaat yerinin yarısına kadar devam eden batı duvarıdır. Bugün üst kısmı sıva altında kalmış olmakla beraber harimin ve son cemaat yerinin arazinin meyilli olması yüzünden zeminden aşağıda kalan 2,5 metre yükseklikteki kısmı sıvasızdır ve açıktır. Binanın bu alt bölümünde malzeme ve duvar örgü tekniği yönünden herhangi bir farklılık göze çarpmamakta, üstelik uzun bir hatlı, harim ile son cemaat yeri arasında kesintisiz olarak uzanmaktadır (Resim 36) ki bu da son cemaat yerinin harimle birlikte yapıldığının açık bir delilidir.

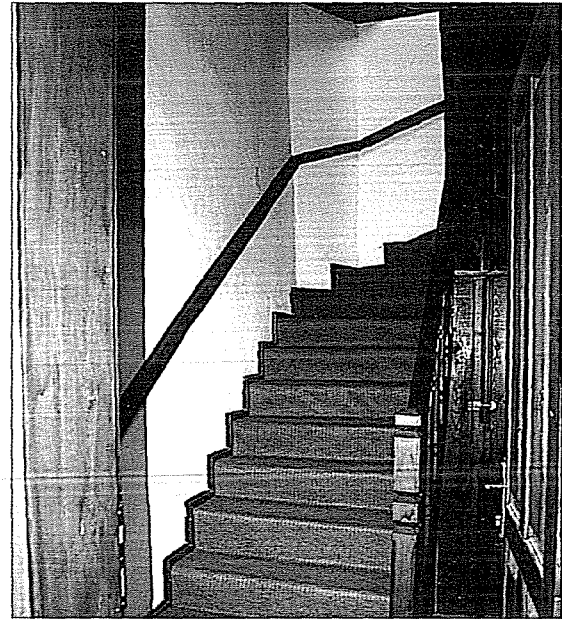
Resim 37: Kadınlar mahfeline çıkış

Dördüncü olarak son cemaat yerinin üstünü boydan boya kat eden ve hem konumu, hem de büyüklüğü bakımından müezzin değil, kadınlar için yapıldığı anlaşılan mahfilin durumunu incelemek gerekir. Bu mahfile, son cemaat mahallinde bulunan ve şimdiki haliyle orijinal olup olmadığını kesin bir ifadeyle söyleyemeyeceğimiz bir odadan çıkılmaktadır (Resim 37). Böyle bir odanın varlığı bile

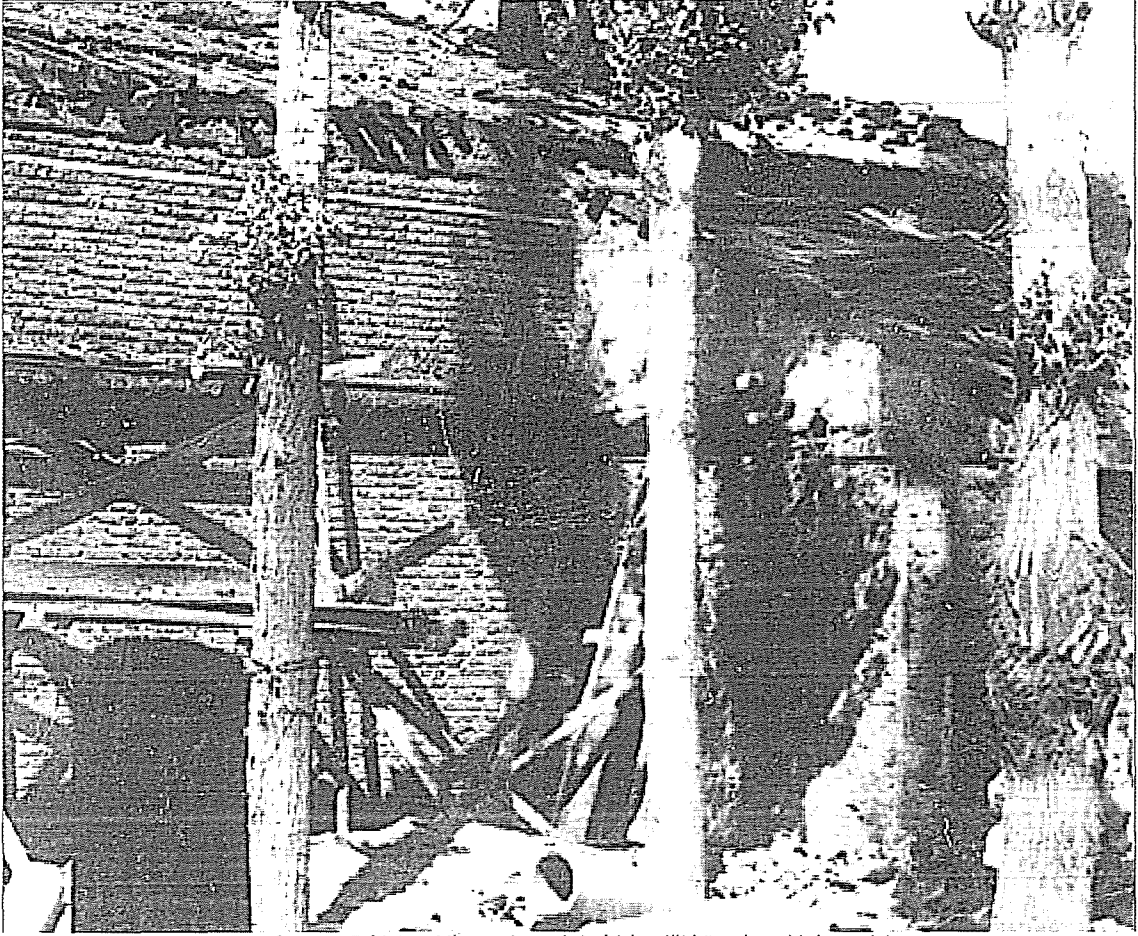
Resim 40: Eski Cami ile yeni caminin birleştiği köşede eski duvar izi.

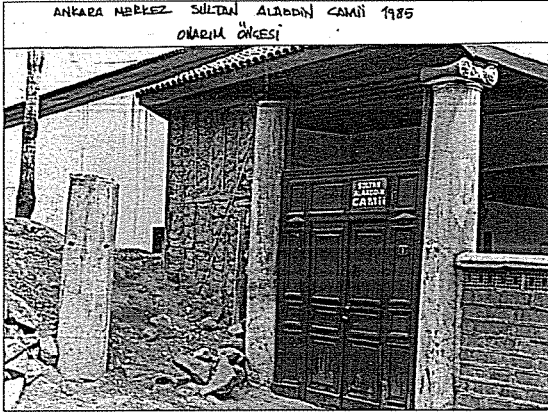
Resim 41: Son cemaat yerinin doğudan görünüşü, (VGM Arşivi, 1985).

Son cemaat yerinin, harimin doğu hizasında birden bire 0.90 m. yükselerek doğuya doğru tekrar düz bir şekilde devam etmesini de Eski Cami'nin kuzey duvarı ile eşit yüksekliği yakalayıp son cemaat yerinin örtüsünü burada onun üzerine oturtmak arzusuna bağlamak gerekir. Bu durum, son cemaat yerini taşımak için diğer yerlerde mermer sütunlar kullanıldığı halde burada yeni yapılmış ahşap bir direğin kullanılmasının nedenini de izah etmektedir.

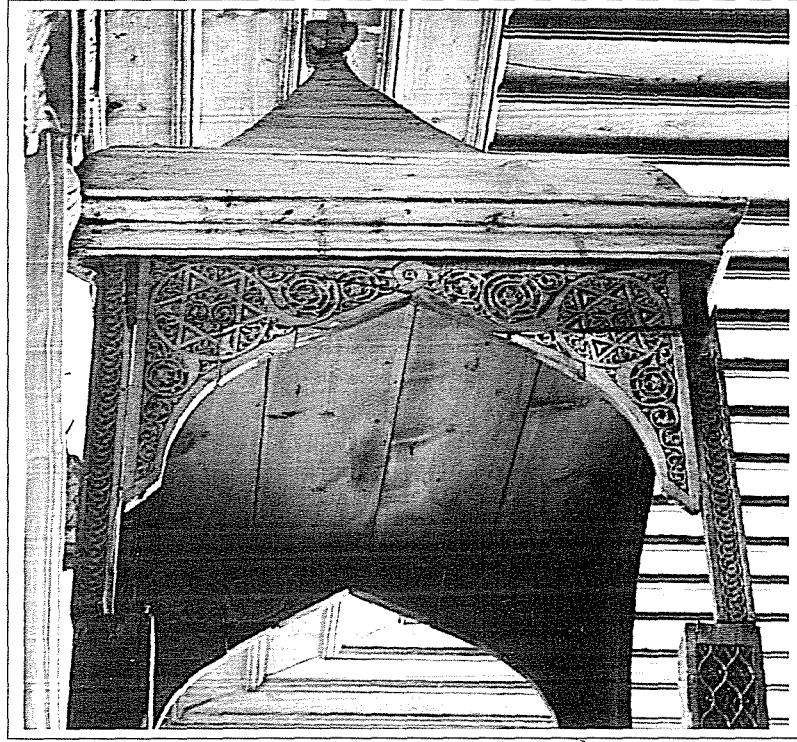
Resim 20: Minberin köşk çardağında tamir izleri.

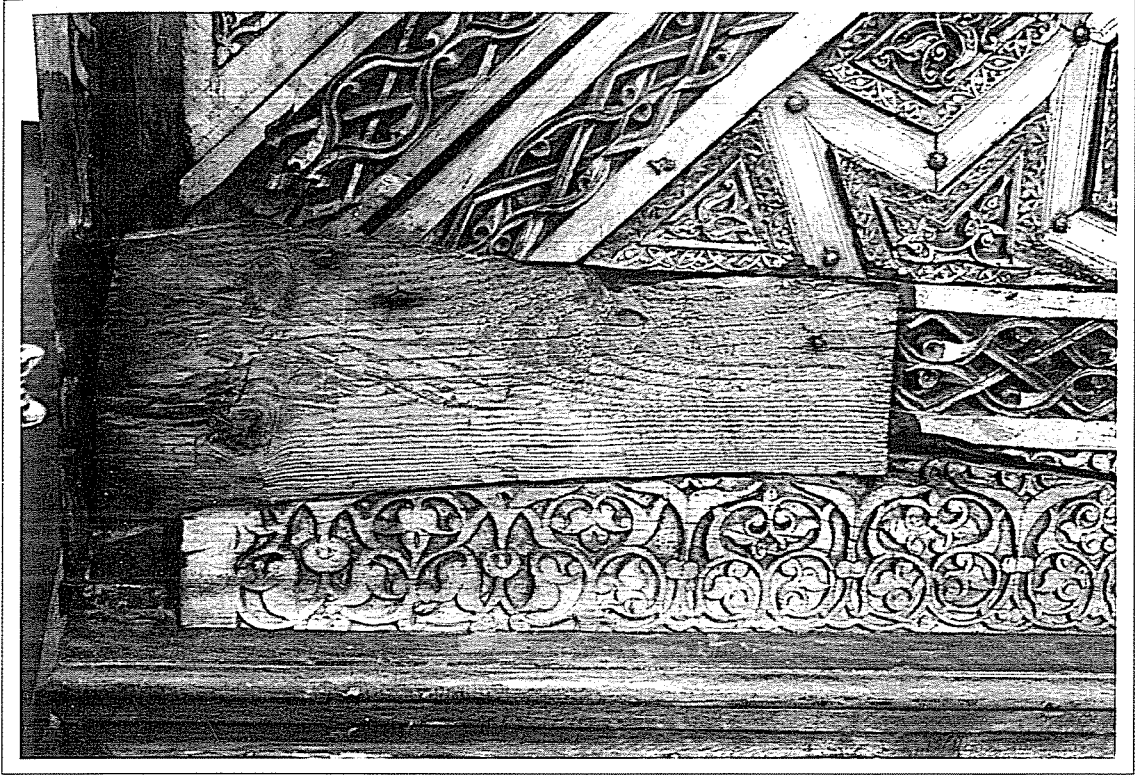
Resim 22: Minberin batı aynasının sol alt köşesinde tamir izleri.

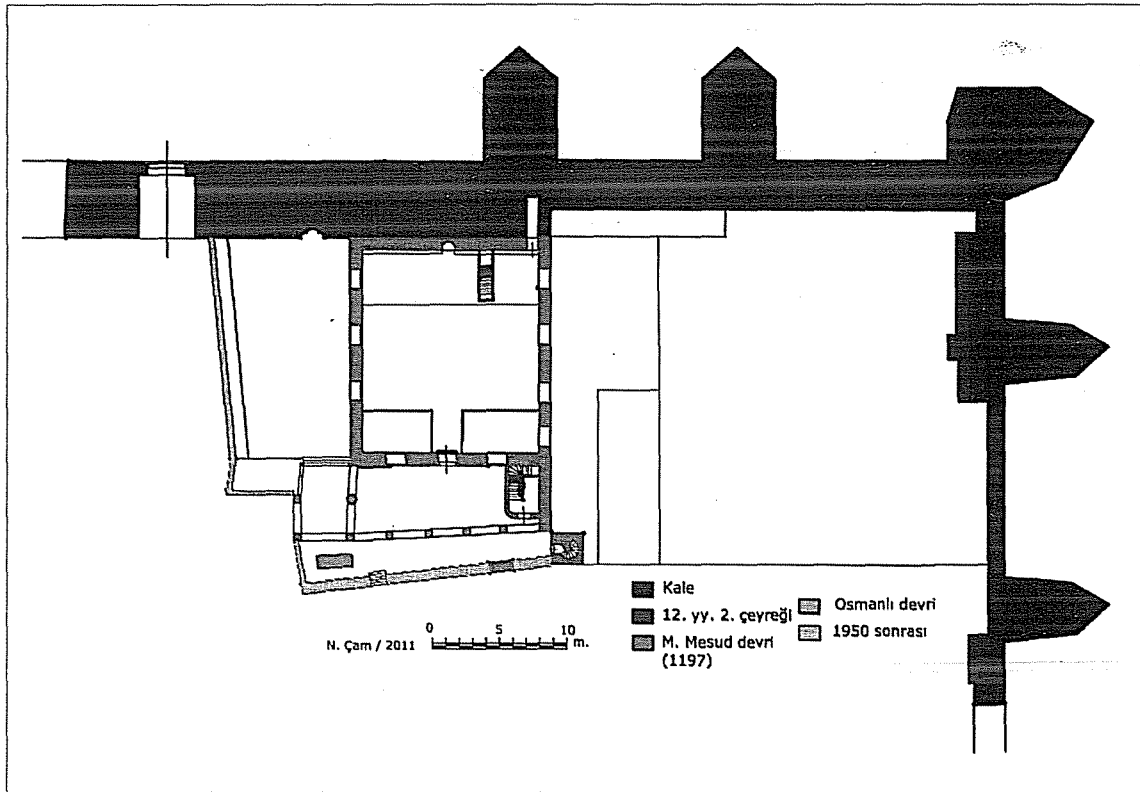
Şekil 1: Ankara Muhyiddin Mesud (Alaeddin) Camii'nin mevcut plânı.

Mihrabı, sur oyularak yerleştirilen ve doğu-batı genişliği mihrap önünde 9.13 m, kuzeyde ise 7.58 m. olan ve kuzey-güney uzunluğu 16.00 metreyi bulan kibleye dik çarpık dikdörtgen görünüşlü bu kısmın üstü bugün tamamen açıktır (Resim 4). Batısında cami bulunan bu bölüm, doğusunda, aynı zamanda iç kalenin tek girişi olan Zindankapı'ya açılan yoldan 1.07 m. kalınlığındaki bir istinat ve 0.35 metre genişliğe sahip, üzerine antik sütun, steller ve ayaklar yerleştirilmiş bir çevre duvarı ile ayrılmıştır. Buradaki en önemli unsur üst yarısı tamamen yıkılmış olan ve iki kademe halinde derinleşen mihraptır.<sup>(3)</sup> Bu mihrabın, tam ortada bulunmayıp mihverden biraz batıya kaymış olması bu ilk caminin batıya doğru biraz daha devam ettiğinin işareti sayılabilir (Şekil 1 -bkz. ekler-).

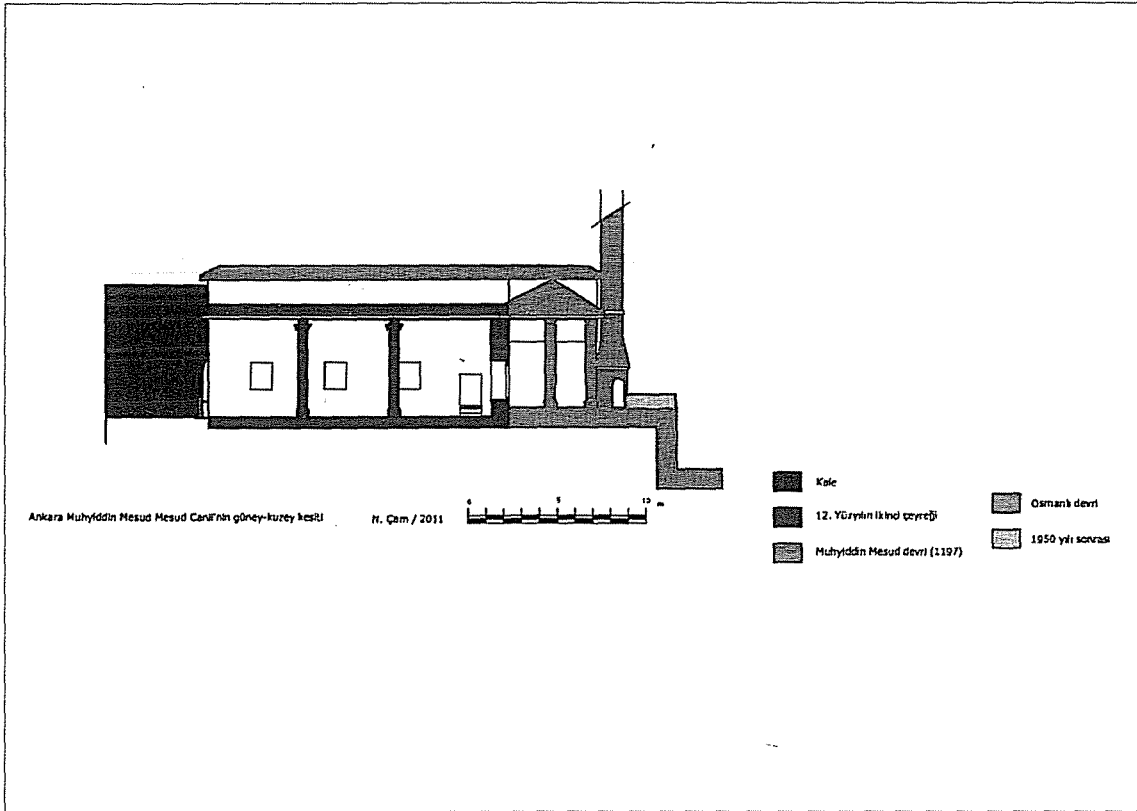
**Şekil 4: Muhyiddin Mesud (Alaeddin) Camii'nin güney-kuzey kesiti.**

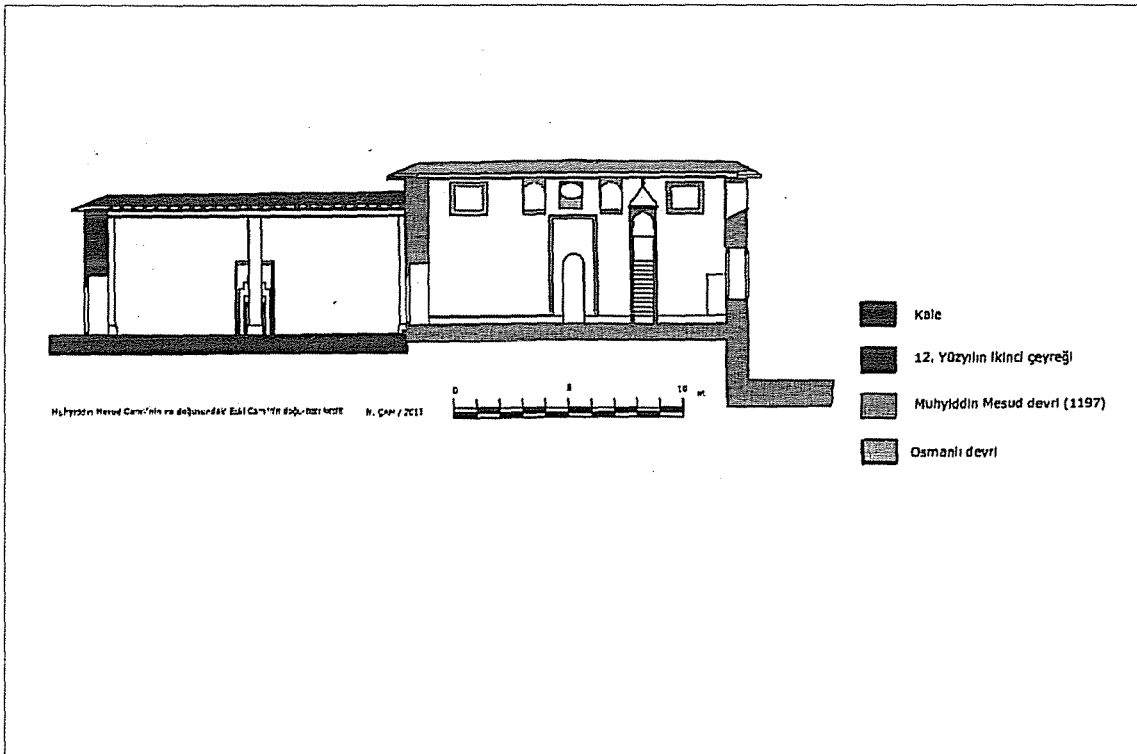
**Şekil 5: Muhyiddin Mesud (Alaeddin) Camii'nin doğu-batı kesiti.**
