# Çoruh Barajları Suları Altında Kalan Tarihi Üç Caminin Taşıma Ve Rekonstrüksiyon Uygulamaları Hakkında Bir Değerlendirme

## An Evaluation Of The Relocation And Reconstruction Applications Of Three Historical Mosques Submerged Under The Water Of Çoruh Dams

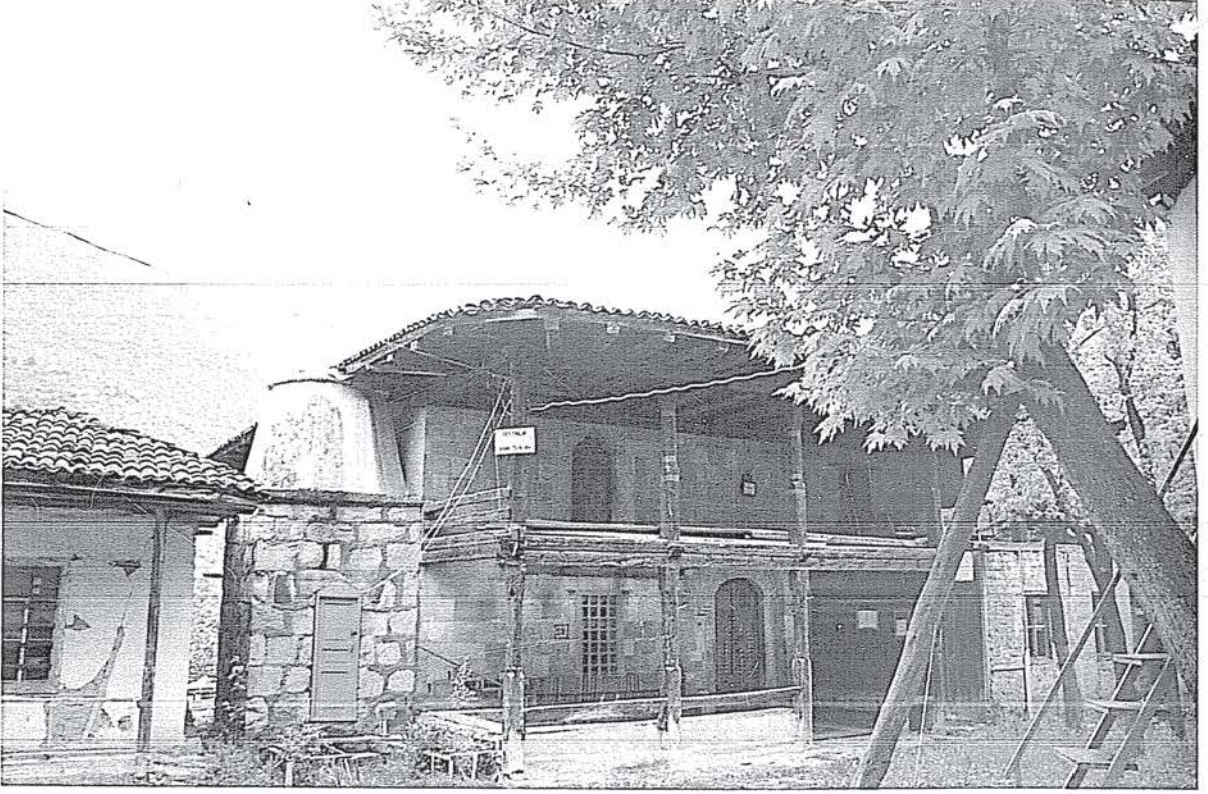
Resim 4. Zeytinlik Köyü Camii [10]

Cami, kuzey-güney doğrultusunda, kareye yakın dik-dörtgen planlı bir kuruluş gösterir. Büyük kısmı Zeytinlik türbelerinin kaplama taşlarından oluşan kesme taş malzemeyle iki katlı olarak yapılmıştır. Bulunduğu arazinin eğimli olması nedeniyle kuzey yönde toprak zemine oturtulmuştur. Diğer yönlerde ise moloz taşlardan örülmüş su basman üzerinde yükselmiştir. Yapının kuzeydoğu köşesinde, yapım tekniği ve malzemesinden yakın zamanda eklendiği anlaşılan moloz taş kaide üzerinde tek şerefeli minare yapılmıştır.

Caminin kırma çatısı, alaturka kiremit ile örtülmüştür. 1 m'ye yaklaşan geniş saçaklar cephelerin çevresel etkilerden korumasını sağlamıştır. Eğrisel dönmüş saçak köşeleri ve ahşap çatı taşıyıcıları dıştan görülebilecek şekilde inşa edilmişlerdir.

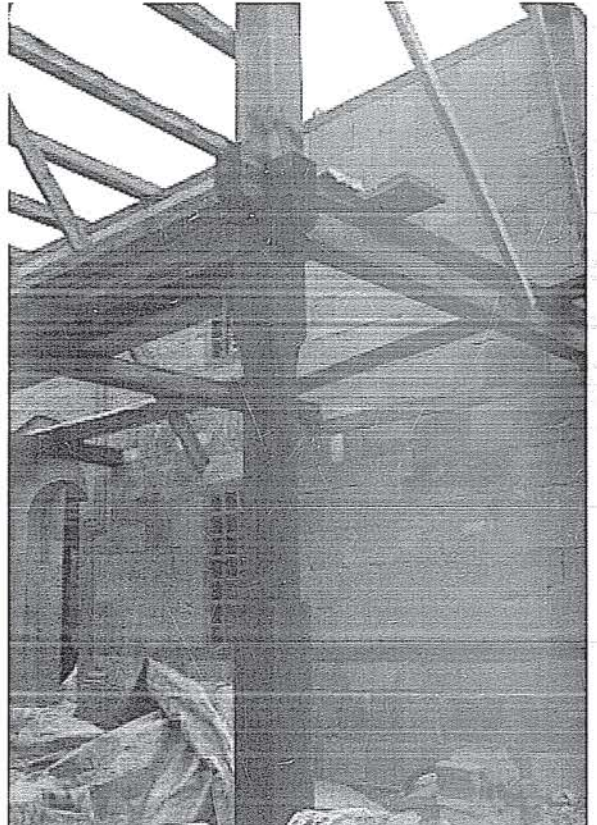
Resim 7. Zeytinlik camininin 2012 yılındaki sökülüşü, yeni yerleşkesi, sökülüm projeleri ve yeniden yapımı (2013) [M.Kalaycıoğlu,2,3,10]

Zeytinlik Köyü Camii, genel anlamda bakıldığında rölöve analiz ve söküm projelerinin hazırlandığı ve ardından sökümünün gerçekleştirildiği 2012 yılı yaz aylarına büyük ölçüde özgünlüğünü koruyarak ulaşımıştır. Yapının cephe düzenindeki en büyük değişiklik kuzey cephede son cemaat yerindeki sonradan yapılmış olan odanın silüete etkisidir. Önceden mahfil katına bu odanın bulunduğu yerden bir çıkış olduğu varsayılsa da kuzey cephenin özgün düzeni bu varsayım dışında fazla değişmemiştir.

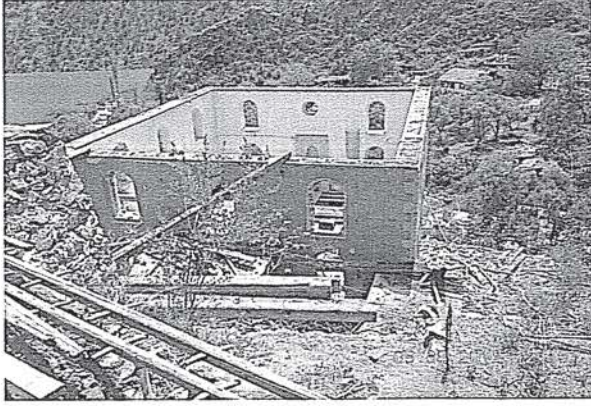
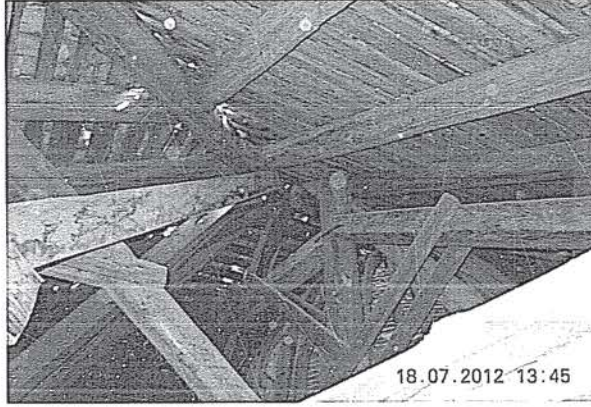
14.Oruçlu camiinin 2012 yılındaki sökülüşü, sökülüm projeleri ve yeniden yapımı (2013) [ M.Kalaycıoğlu,4,10]

Oruçlu Köyü Camiinin düzeltilerek onaylanan restitüsyon projesinde minare sonradan ilave edilmiş, daha sonra sunulan rekonstrüksiyon projesinde ise yeri değiştirilmiştir. Onaylı projede kat arası hatıllar tuğla iken düzeltmede ahşap istenmiş uygulanan projede ahşap yapılmıştır. Cami 2014 yılında ibadete açılmıştır.
