# XI. VAKIF HAFTASI KİTABI

## MEKKE'DE KORUMA VE KAYBEDİLEN MİMARİ MİRAS

Yrd.Doç.Dr.Nihal ULUENGİN  
Y.Mimar Bülent ULUENGİN

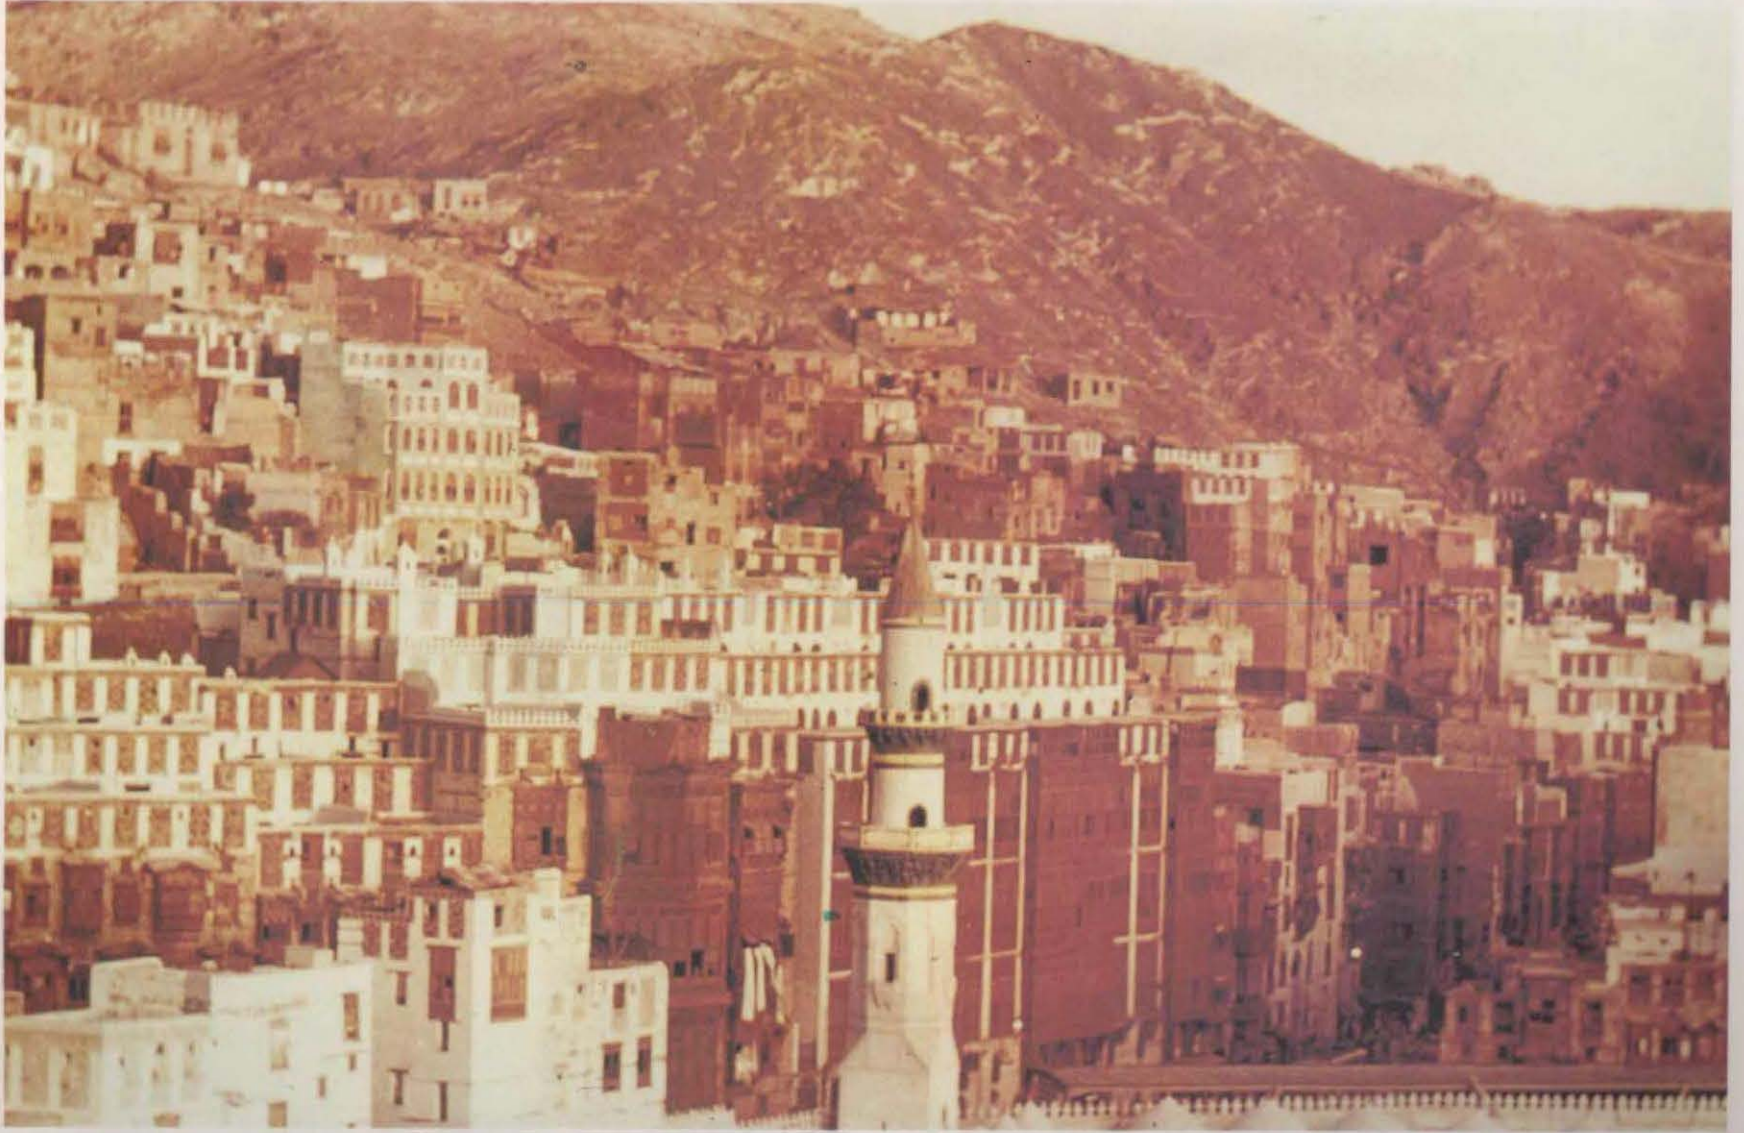
*Res. 1: Terasları renkli ajurlarla süslü, dağların eteklerine yerleşmiş geleneksel Mekke evlerinin genel görünüşü.*

Pek çok güzel ev\* Kabe'nin çevresinde yer alır. Zengin dekorasyonu oluşturan, maşrabiya denilen ahşap cumbalar, irili ufaklı, dantel gibi süslü, yola doğru taşar ve kendine özgü cephe karakterini belirler. Ahşap işçiliği maşrabiyalarda, iç ve dış kapılarda, tavan göbeklerinde, çıkmalarda altında ve içlerinde kendini gösterir. Terasların etrafı insan boyunda duvarlarla çevrilir ve duvarlardaki tuğlalar hava akımını sağlamak için aralıklı örülerek mavi, kırmızı, sarı ve beyaz renklere boyanır, dıştan kilim desenlerini andıran simetrik motifler oluşturur.

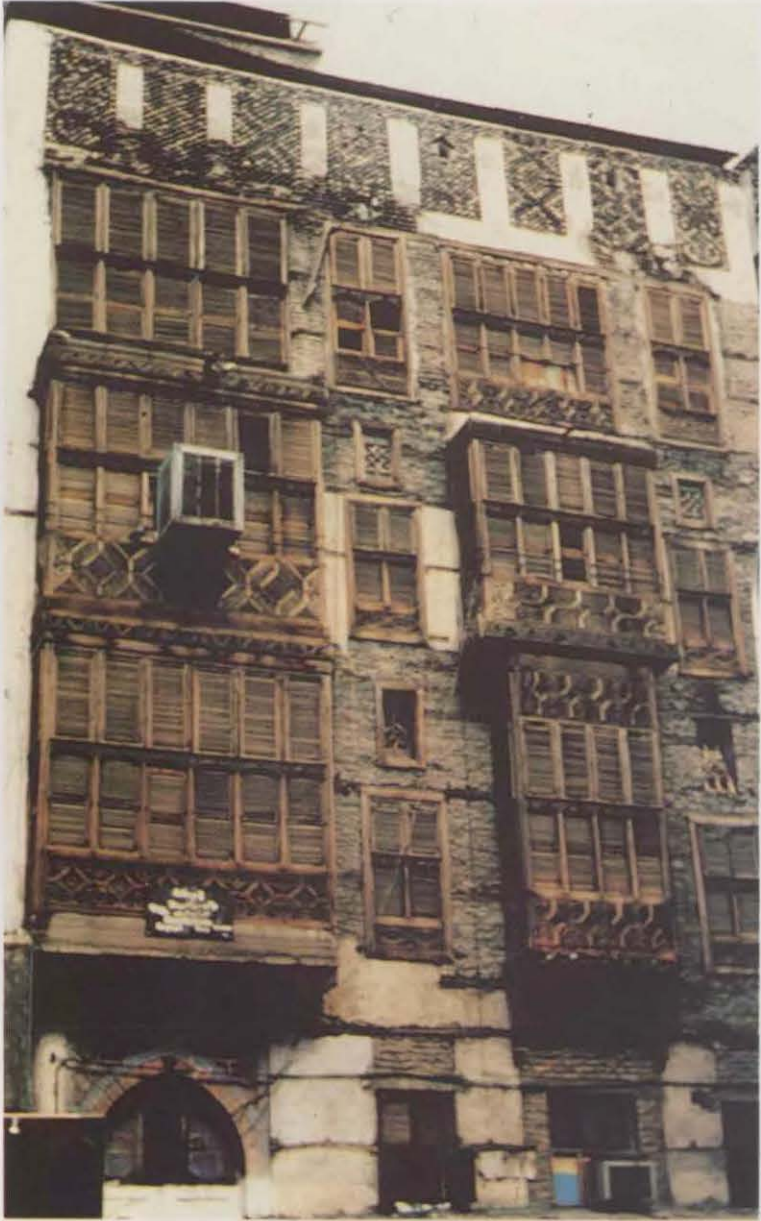
Res. 6 a-b: Cepheleeri boydan boya ahşap çıkıntılarla kaplı olan geleneksel Mekke Evleri görünüşleri.

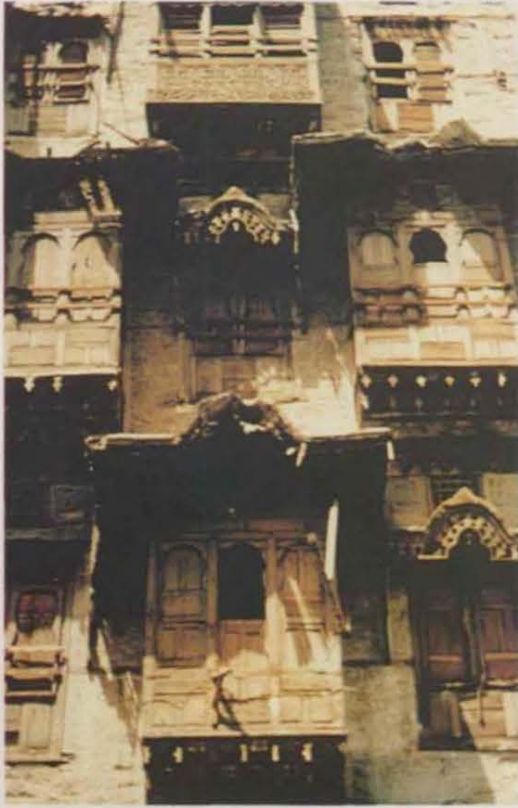
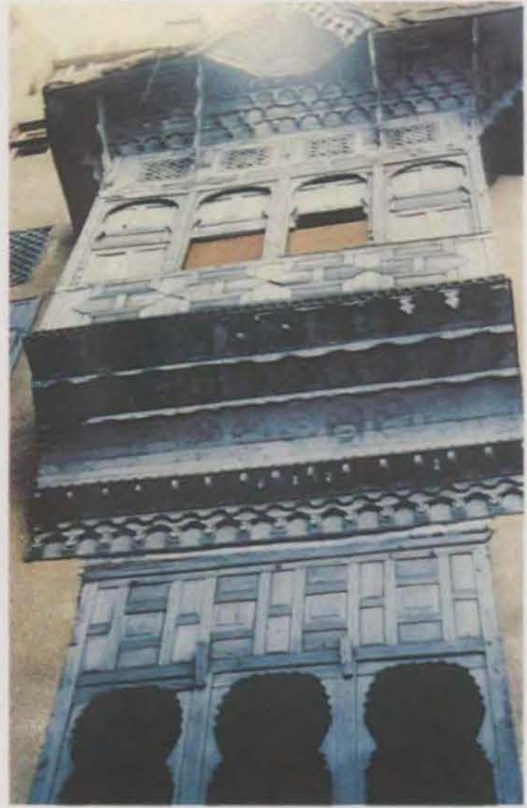
Res. 7a-b: Muşrabiyah denilen ahşap cumbalar.

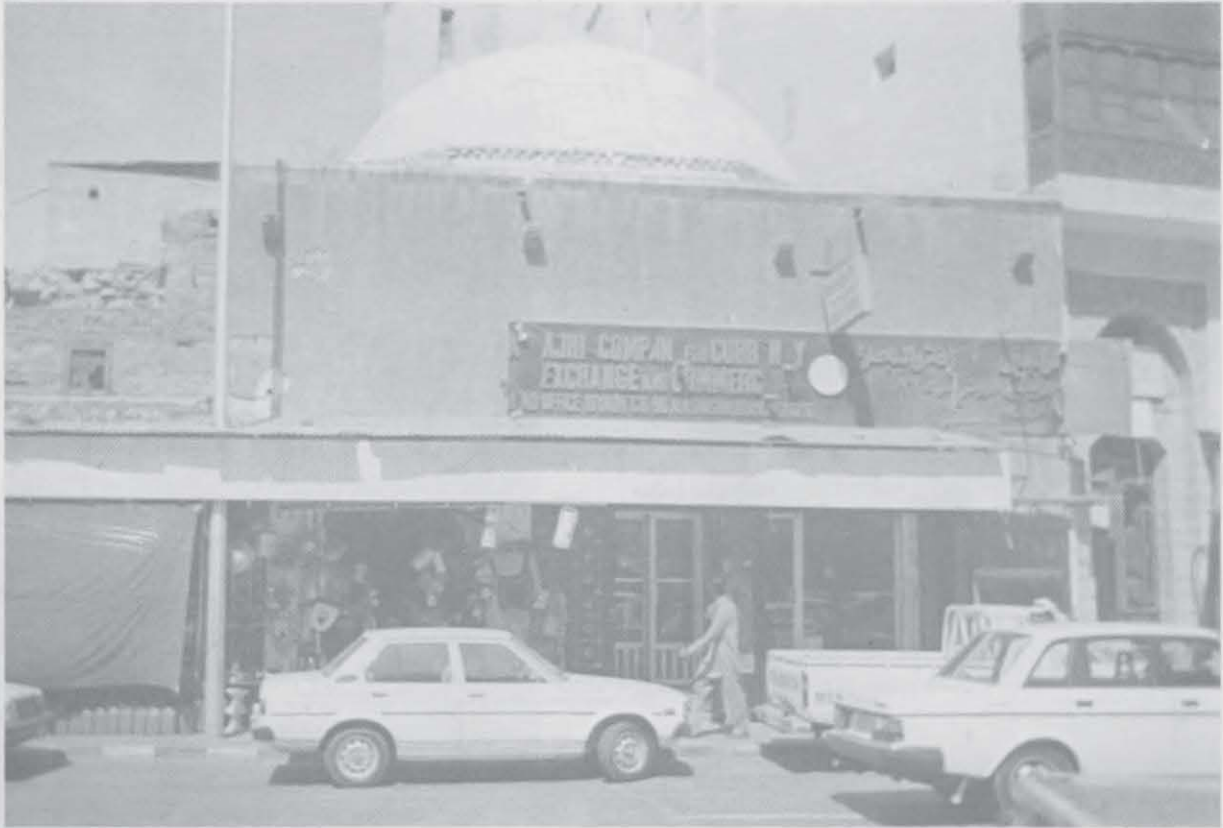
Res10: Gışaşiye mahallesindeki Sultan Süleyman Han Hamamı.

Gışaşiye Mahallesi'ndeki Sultan Süleyman Han Hamamını ise 1984'te rölöve ettik. Hamamın kitabesi mevcut değildi, fakat çevre sakinlerinin belirttiğine göre, kitabe varmış ve 960 hicri (1562 miladi) tarihini taşı-makta imiş. Mescide yakın çok işlek bir ticaret bölgesinde kalmış olduğundan artık hamam olarak kullanı-lıymıyordu. Giriş holü bölünüp iki dükkan haline getirilmiş, geniş olan tarafta bir banka şubesi bulunuyordu.

O dönemde ayakta olan hamamın 1991 yılında Mekke'ye yaptığımız ikinci bir seyahatte artık olmadı-ğını gördük, yaptığımız diğer rölövelerin de % 90'ı yıkılmıştı.
