MSGSÜ FEN EDEBİYAT FAKÜLTESİ DERGİSİ  
SAYI 5 / 2006

# Yenişehir Sinan Paşa Camii Çinileri, Minaresi ve Osmanlı Mimarisindeki Diğer Çinili Minareler Hakkında

## Tiles and Minarets of the Yenişehir Sinan Pasha Mosque, and the other Minarets With Tiles in Ottoman Architecture

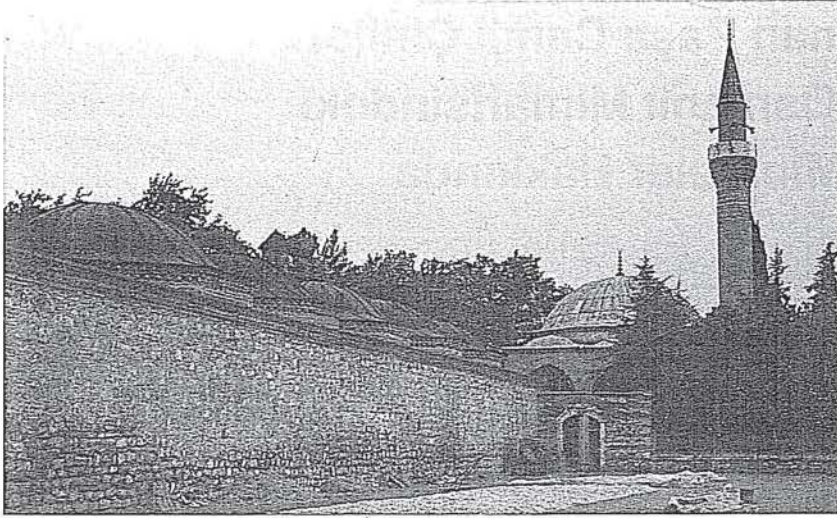
**Resim 1:** Yenisehir Sinan Paşa Camii'nin medrese yönünden görünümü (2003)

Külliye'nin medresesi, camiye doğru kuzey-güney doğrultuda tek sıra birimlerle uzanır (**Resim: 1**). Yedi kubbeli birimden ibaret olan medrese mekanları hücre, eyvan düzenindedir. Medreseden devam eden çevre duvarıyla, kuzey yöndeki imaret-aşhane birimlerine bağlantı sağlanır. İmaret-aşhane, doğu-batı yönde uzanan bir dizi kubbeli yapıyla, güneydoğu yönde dik gelişen iki kubbeli birimden oluşan L planı gösterir. Doğu yöndeki kalıntıların ise arastaya ait olduğu bilinmektedir. Ana girişin kuzey yönde olduğu bilinen külliye'nin çevre duvarlarıyla ilgili net bir veri yoktur. Medrese ve imareti bağlayan çevre duvarlarındansa bir kısmı ayakta kalabilmiştir (**Resim: 2**).

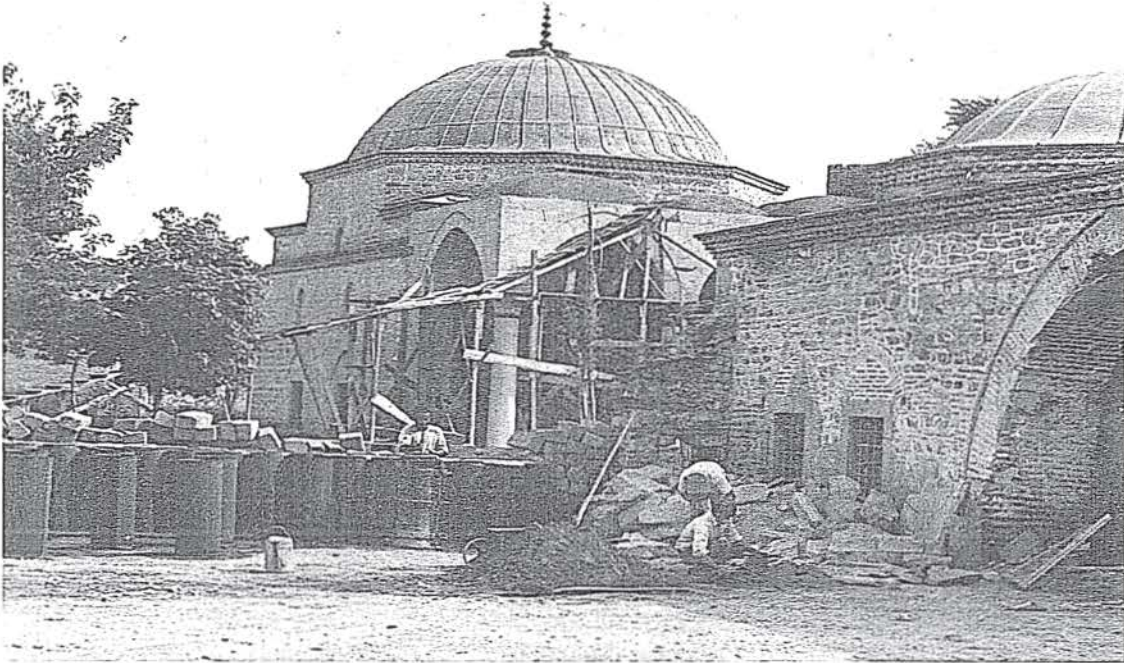
**Resim 4:** Yenışehir Sinan Paşa Camii onarım sırasında (F. Aymergen)

Yapıda ana kitle üstte, kuzey yönü dışında iki sıra kirpi saçakla sonlanır. Dıştan görülebilen kademelendirilmiş sekizgen kasnağın bitiminde ve köşelerdeki kademelenmede de iki sıra kirpi saçak dolanır. Kubbe kasnağının doğu, batı ve güney yönlerine sivri kemer düzenlemeli şebekeli küçük pencere açıklıkları yerleştirilmiştir. Kare mekandan kubbeğe geçişi sağlayan pandantifler dıştan algılanmaktadır. Kurşun kaplı olduğu bilinen kubbe, sonradan sac kaplanmış (Resim: 4).<sup>6</sup>

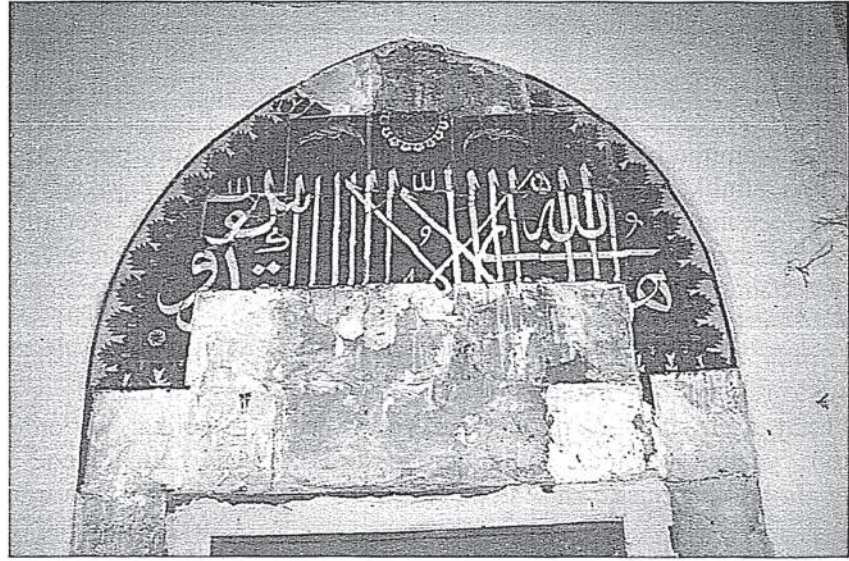
**Resim 10:** Yenişehir Sinan Paşa Camii batı duvarı (F. Aymergen)

İç mekanda bordür çinileri dışında da çini kullanımı mevcuttur. Mekanda sekiz alt sıra pencereden dördünde, sivri kemerli alınlık şeklinde karo çiniler kullanılmıştır. Batı duvarındaki iki pencereyle mihrabın solundaki ve doğu duvarındaki, güneydoğu yöndeki pencere alınlıklarında çini dekor, nesih yazıyla yazılmış ayetlerden oluşur. Lacivert zeminde beyaz yazıların yer aldığı çinilerin etrafı, tepelik motifi diye tanımlanan, birbirini tekrarlayan palmet sıralı bir çerçeve içine alınmıştır. Alınlığın ortasına yine palmet sırasıyla çevrili bir rozet yerleştirilmiş, iki yanına da simetrik olarak ikili saz yaprakları konulmuştur. Bugün sadece mihrabın solundaki pencere alınlığı, eksik olmakla birlikte yerinde durmaktadır (**Resim: 9**). Yerinde olmayan diğer alınlıklarda da aynı kurgunun olduğu ve *Kur'an*'dan başka ayetlerin yer aldığı yayınlardaki eski fotoğraflarda görülmektedir.<sup>7</sup> Girişin sağındaki pencere alınlığında *Besmele* yer almakta ve diğer alınlıklarda *El-Haşr* suresinden ayetler birbirinin devamı şeklinde, sağdan sola doğru mekânı dolaşmaktadır (**Resim: 10 ve 11**).
